Våtmarksdiagnos Uppföljning av reningsfunktionen i Myrsjöns våtmark

Nacka kommun, Miljöenheten

Rapport nr 2010-0301-A
Författare Yvonne Byström och Sophie Gunnarsson, WRS Uppsala AB
2010-11-19

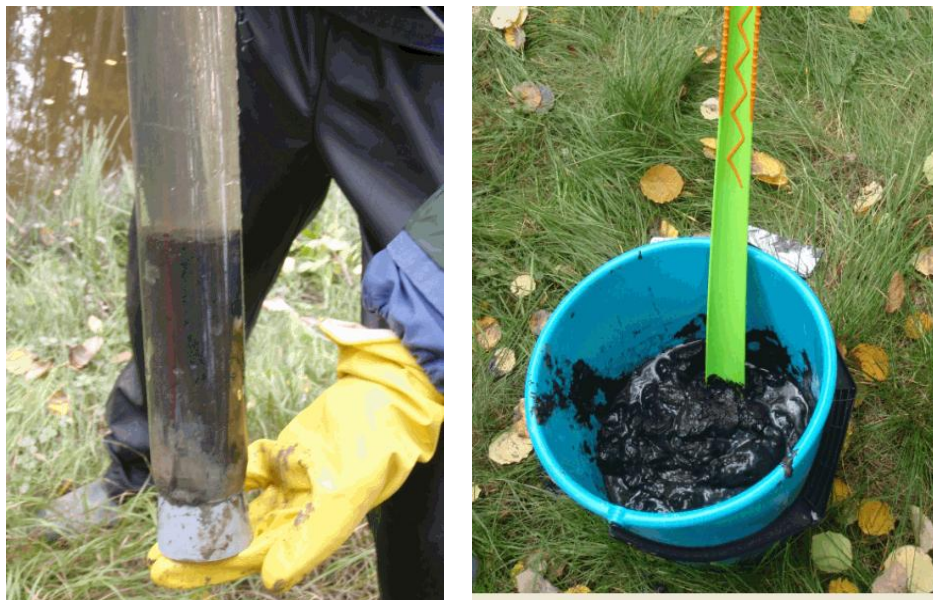
Figur 1. T. v. Sedimentpropp från inloppsdammen. T. h. blandprov av sediment från inloppsdammen.

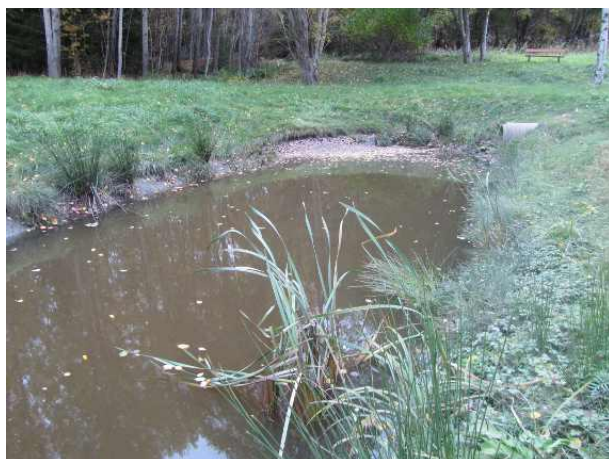
Damm 1 har i stort sett ingen vegetation i vattnet eller på vattenytan (Figur 2). Det finns lite kantvegetation, spridda tuvor av bland annat tåg, skogssäv och igelknopp. Minimalt med vegetation i vattenmassan underlättar när det är dags att rensa i dammarna. Stabiliserande kantvegetation behövs.

Figur 2. Inloppsdammen med sparsam vegetation i kanter och i vattenmassan.

Det är önskvärt att ha en tätare/bättre kantvegetation som stabiliserar strandzonen, både utmed dammarna och utmed diket. Kantzonen bör etableras med våtmarksväxter så att växtligheten binder ihop och stabiliserar i vattenbrynet och bildar en barriär av växter mot vattnet.

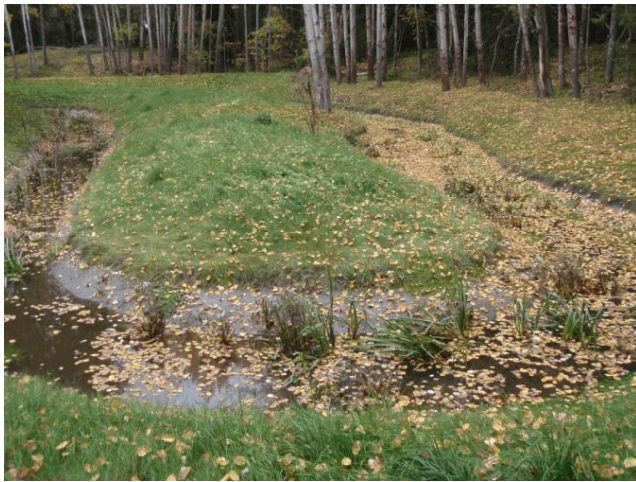
I diket (Figur 3) finns spridda områden (stråk) med våtmarksväxter av svalting, igelknopp och tåg. Undervattenvegetation av lånke finns. Vegetationen fungerar som ett fysiskt och biologiskt filter och den kan gärna få breda ut sig ytterligare. Den varierande vattennivån gör att både dammar och diken får en strandzon med bar lera där gräsvegetationen inte klara sig. Dikesslänterna är bitvis branta.

Figur 3. Dikesslänter utan kantvegetation

Utöver etablering av kantvegetation kan man gärna försöka föra in mer våtmarksväxter av starr och andra havgräs i diket samt i dammarna 2 och 3.

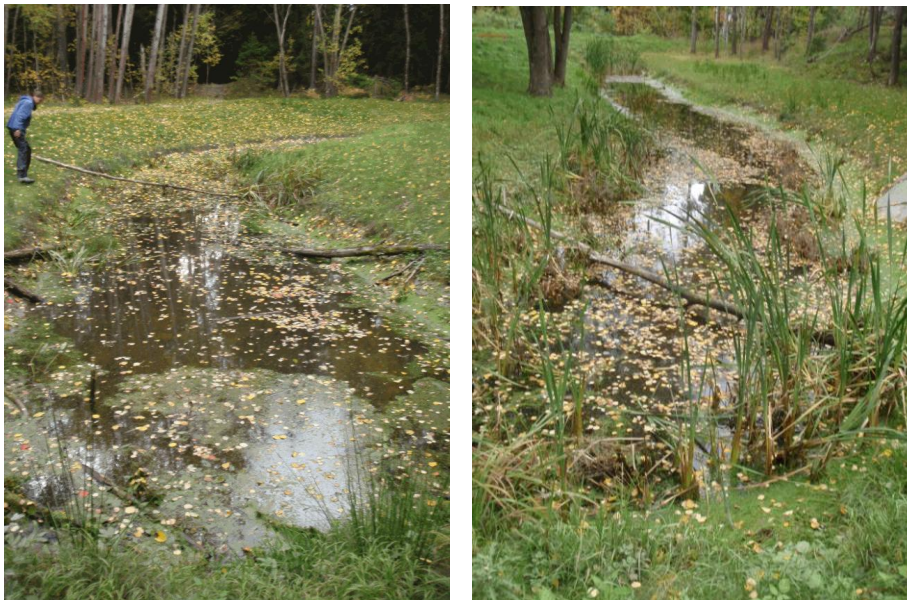
Damm 2 har en något mer utvecklad vegetation än inloppsdammen. Kantvegetation av kaveldun, tåg, svalting och skogssäv finns till exempel i anslutning till utloppsröret. Undervattenvegetation av lånke (*Callitriche*) och gäddnate och flytbladsvegetation av andmat (Figur 4).

Figur 4. Till vänster damm 2 och till höger polerdamm 3.

Damm 3 är något grundare än damm 1 och 2. Vattendjupet här är i normalfallet ca 1 m. Både kantvegetation och undervattensvegetation är frodigare och mer utbredd i den avslutande tredje dammen. Här finns kantvegetation av kaveldun, svalting, skogssäv, med flera arter samt undervattensvegetation av lånke, gäddnate samt en art av smalbladig nate (*Potamogeton sp*, trubbnate?).

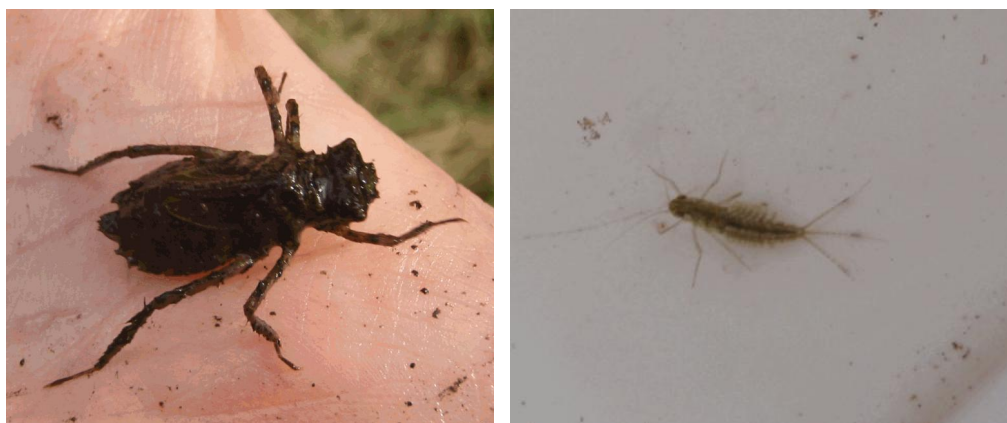
Figur 5. Till vänster en äkta trollslända funnen i den avslutande polerdammen. Till höger en dagsländelarv, vilket hittades i alla dammarna.

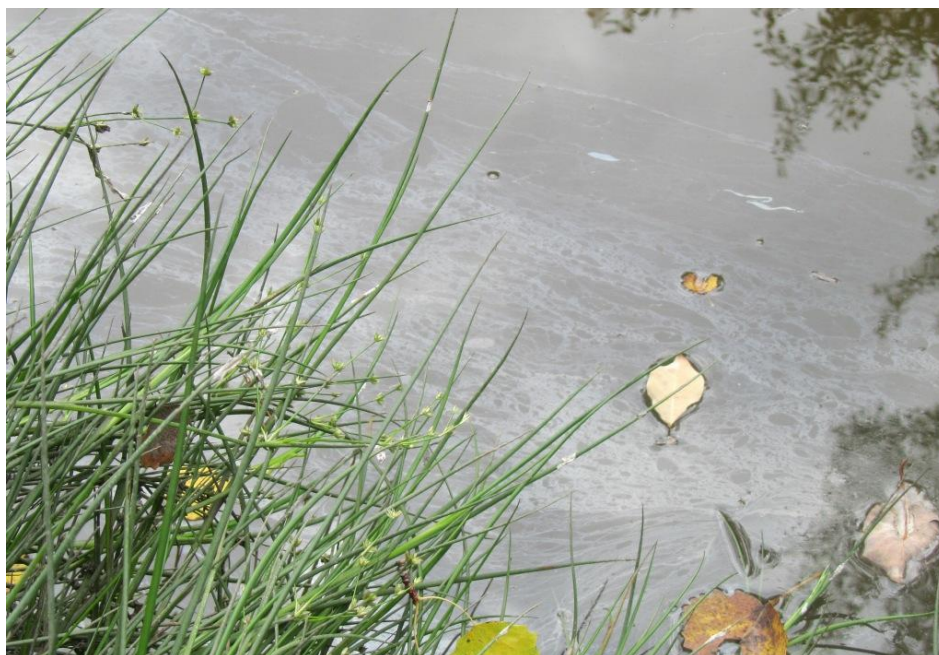
Figur 6. En film av olja syns på vattenytan i inloppsdammen.

Generellt kan nämnas att sedimentet, särskilt i inloppsdammen, var svart och luktade illa med en påtaglig doft av olja och lösningsmedel. En ytfilm av olja syntes även på vattnet i inloppsdammen, se Figur 6. Halterna av tungmetallerna zink och koppar är genomgående höga, Tabell 3. Halterna av samtliga analyserade metaller är högre i polerdammens utlopp än i inloppsdammen vilket kan tyckas oväntat. Det är dock inte ovanligt att koncentrationen av tungmetaller är högre nedströms då vissa metaller binder till mycket små partiklar och till organsikt material som på grund av sin ringa vikt transporteras längre sträckor innan de sedimenterar. Viktigt är också att trots att halterna av tungmetaller är högre i utloppet än i inloppet är den totala mängden sediment betydligt mindre i utloppet (Tabell 2) och följaktligen även den totala mängden ackumulerad metall.

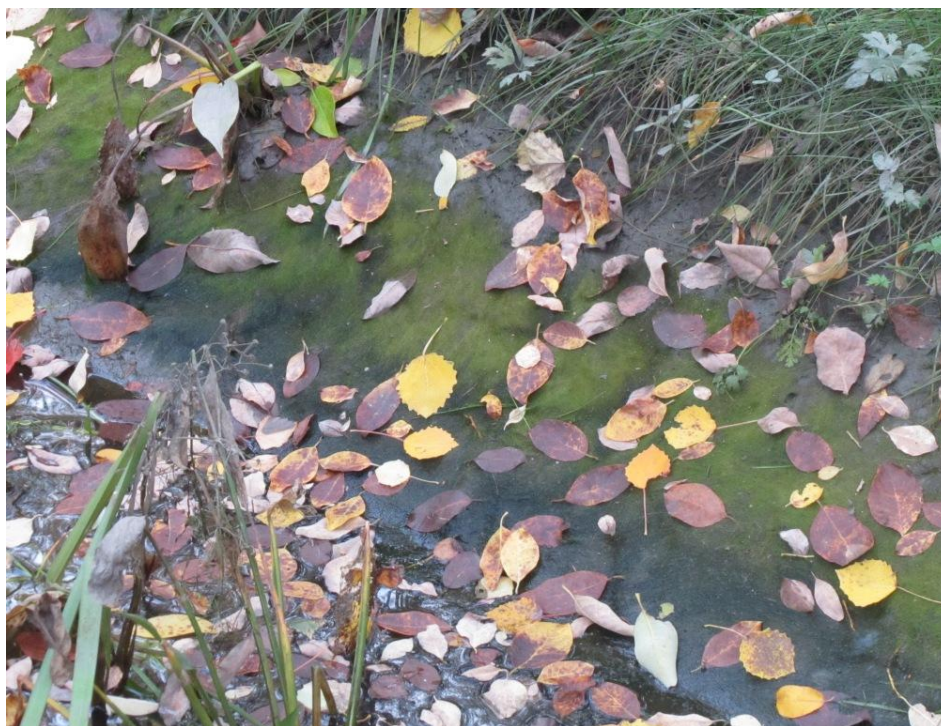
Anläggningen bör kompletteras med kantvegetation för att stabilisera upp slänterna och förbättra säkerheten i slänterna mot vattnet. Vissa delar av kanten är branta (Figur 7) och det leker barn här ser vi på pinnar och annat som är slängt.

Figur 7. I nuläget är de relativt brant sluttande kantzonen vegetationsfria.
