Marin inventering vid Svärdsön i Nacka kommun 2011

Undersökningar inför ett blivande naturreservat

Författare:
Susanne Qvarfordt & Micke Borgiel
Sveriges Vattenekologer AB
Oktober 2011

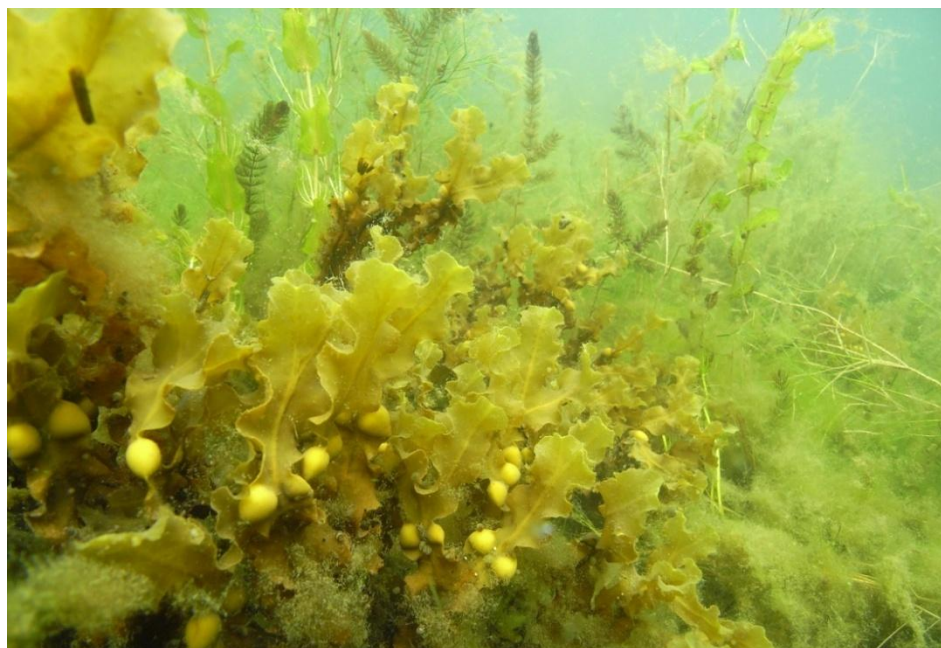
Bild 1. Frodigt växtsamhälle med blåstång och kärlväxter på transekt NK28 i Erstaviken. Foto. E. Winjblad.

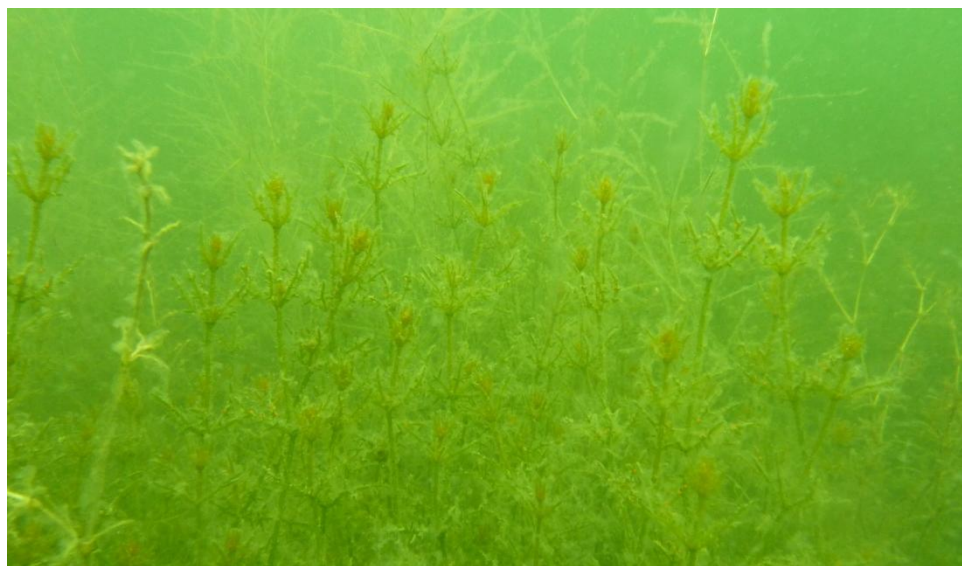
Bild 4. Frodigt kärlväxt- och kransalgsamhälle i Vårgårdssjön. Foto. S. Qvarfordt.

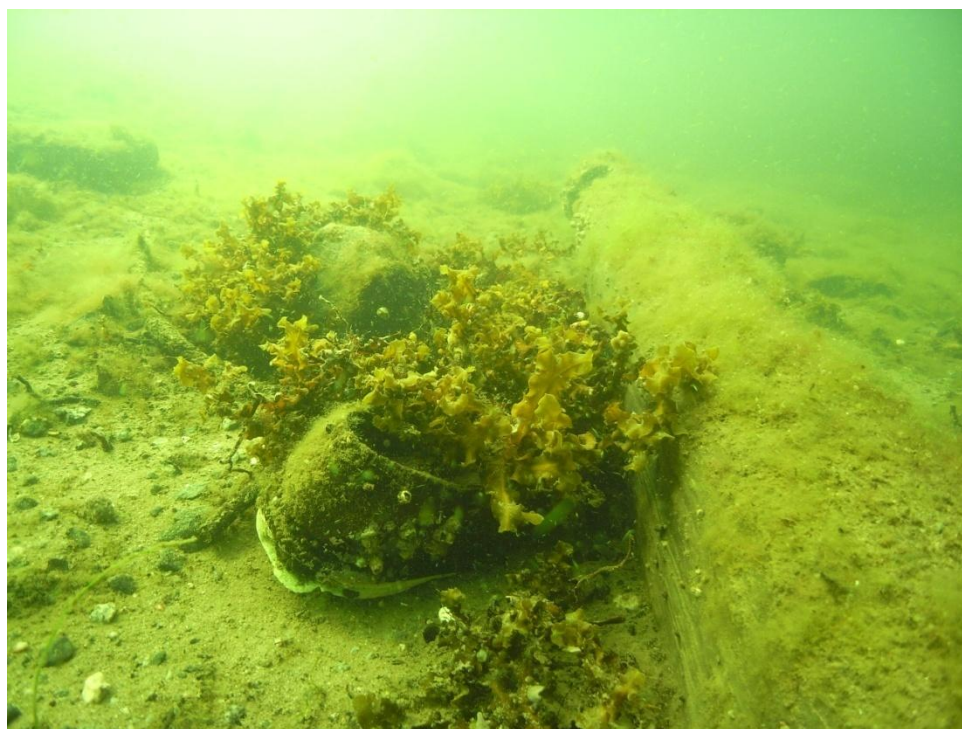
Bild 5. Blåstång bland skräp och bråte i södra Baggensfjärden. Foto. E. Winjbladh.

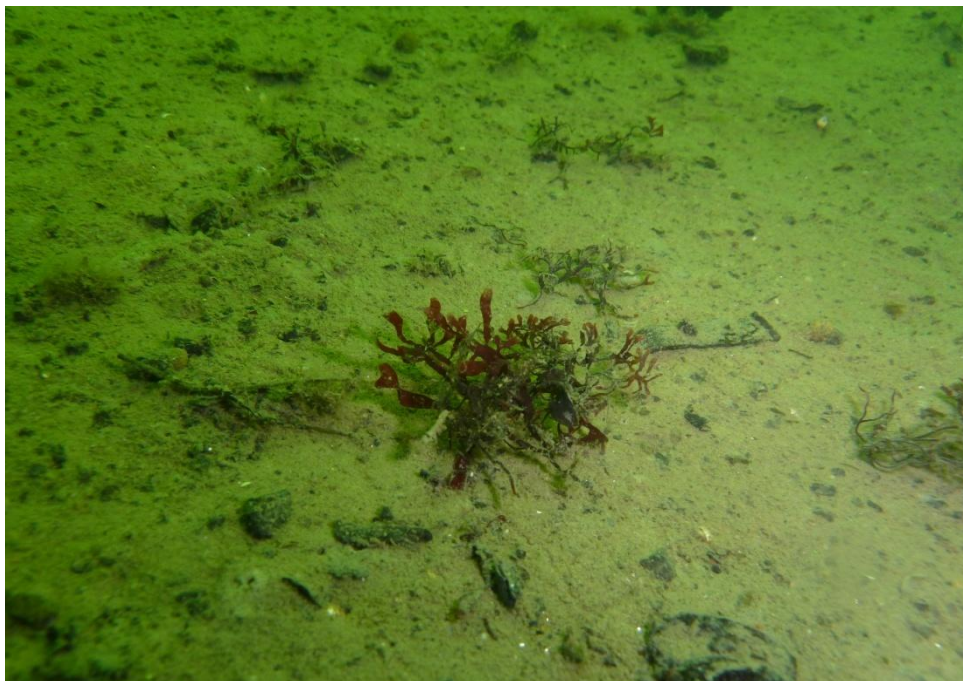
Bild 6. Löslevande rödblåd utgjorde ofta den djupaste växtligheten på sandiga och mjuka botten. Från transekt NK21 i södra Baggensfjärden. Foto. S. Qvarfordt.

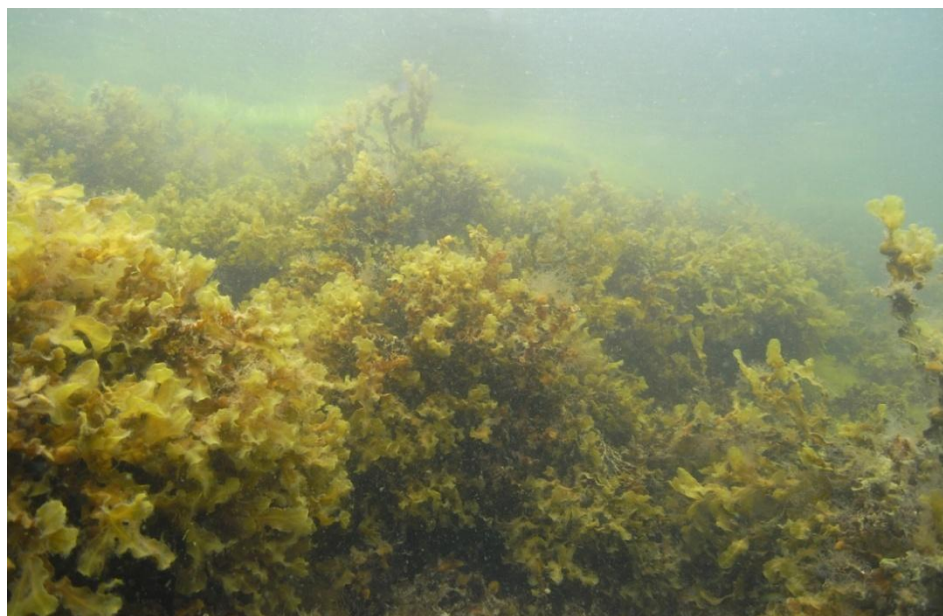
Bild 8. Blåstångsbältet på transekt NK27 i Dragviken i Erstaviken. Foto. E. Winjbladh.

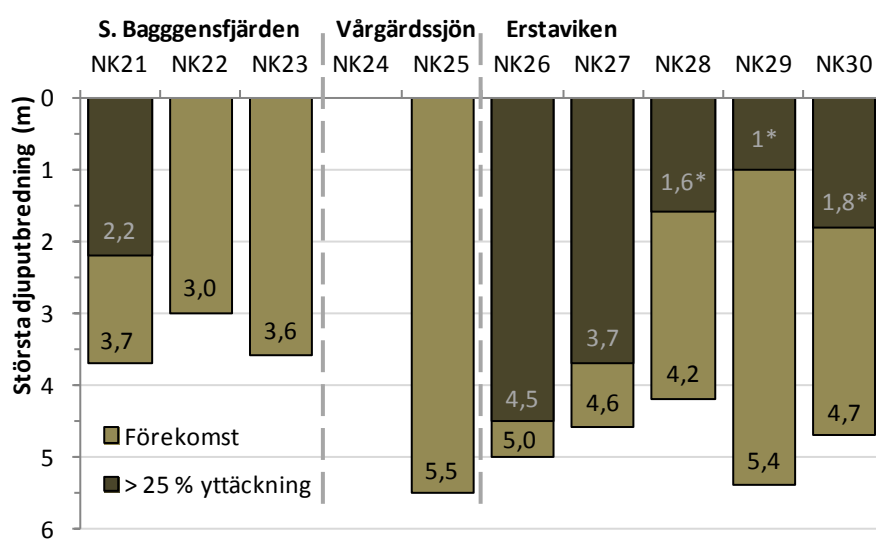
Figur 5. Blåstångens djuputbredning vid Svärdsön. Största djup anges för förekomst och för blåstångsbältet (yttäckning >25 %) på de tio dyktransekterna. Blåstångsbältets djuputbredning var troligen substratbegränsad på transekterna NK28, 29 och 30 (markerade med *).

Blåstång hade störst utbredning på transekterna i Erstaviken (Figur 5). I Erstaviken var blåstångsbälten (yttäckning > 25 %) vanliga på 0,5-4 m djup. Bältena var dock kraftigast (50-100 % yttäckning) kring 1 m djup. I södra Baggensfjärden var både yttäckning och djuputbredning mindre än i Erstaviken.

Blåstångens djuputbredning kan ha minskat i Baggensfjärden men är oförändrad i Erstaviken. Vid inventeringen i området år 2008 noterades blåstång på 4,9 m i Erstaviken, vilket överensstämmer med årets observationer. I södra Baggensfjärden noterades blåstång på 4,7 m vid inventeringen år 2008, vilket är drygt en meter djupare än årets observationer. I Vårgårdssjön hittades ingen fastsittande blåstång på de två transekter som inventerades 2008. Blåstångsbälte observerades 2008 som djupast på 3,6 m i Erstaviken (2011: 4,5 m) och 3 m i södra Baggensfjärden (2011: 2,2 m).

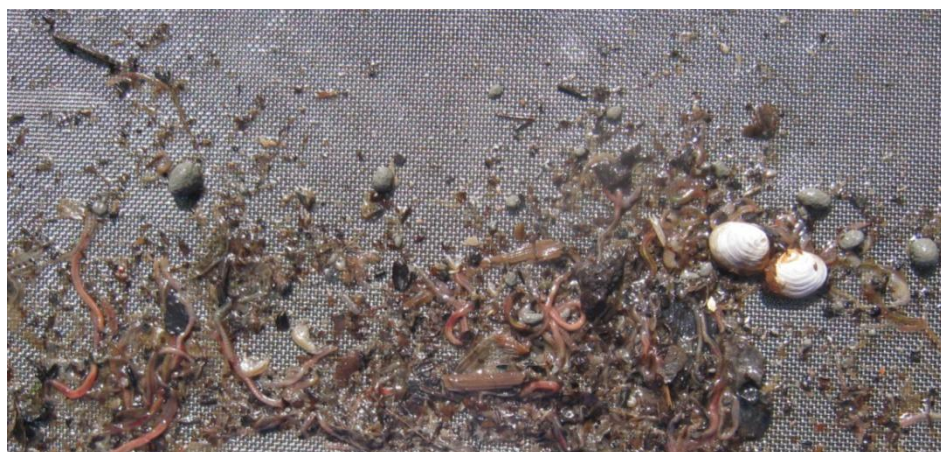
Bild 10. Sålrat bottenprov med bland annat havsborstmasken *Marenzelleria*, Östersjömussla och kräftdjuret *Monoporeia affinis*.

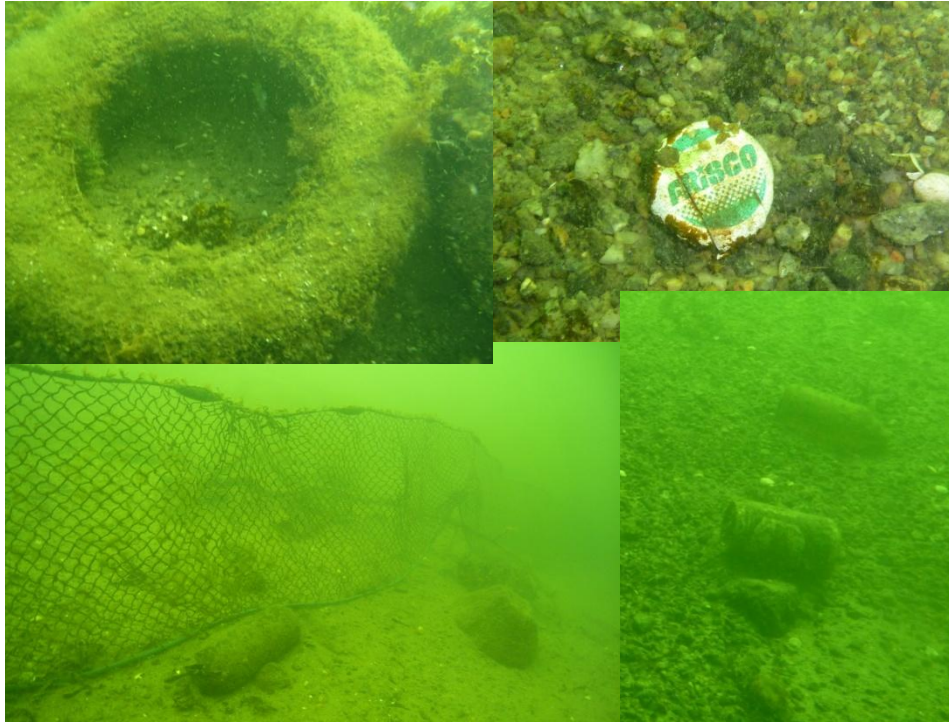
Bild 11. Det var en hel del skräp på bottenarna, både gammalt och nytt. Foto. S. Qvarfordt, E. Winjblad.

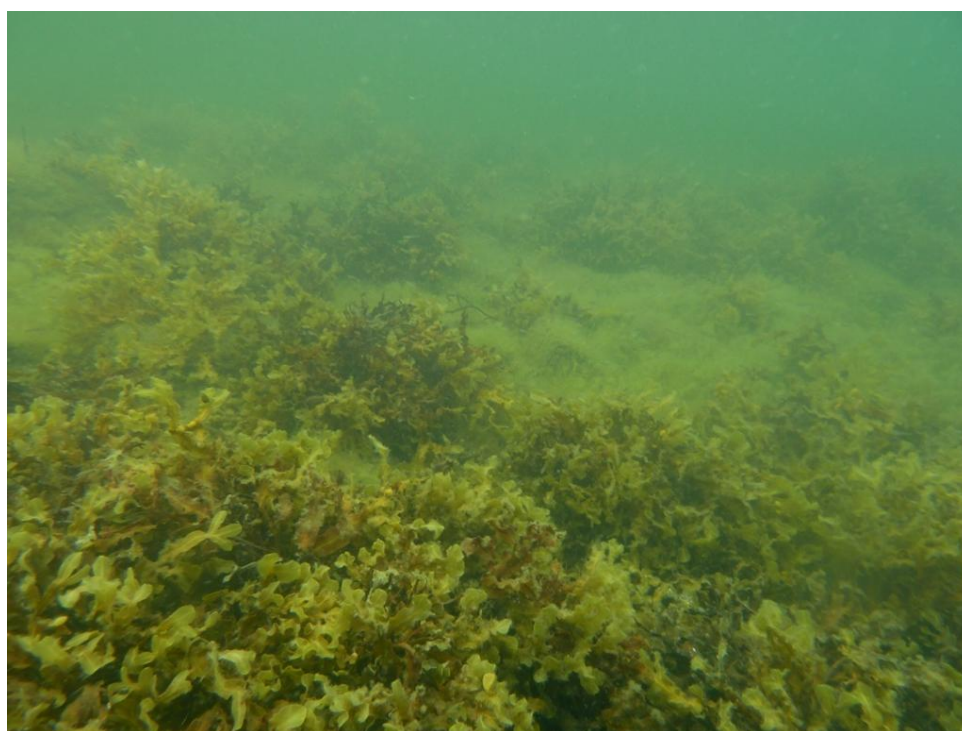
Bild 12. Blåstångsbältet på transekt NK29 i Dragviken. Foto. S. Qvarfordt

En utbyggnad av hamnen/varvet i Dragviken till en småbåtshamn för 100-talet fritidsbåtar kommer att påverka närmiljön på bottenarna. Dragvikens grunda bottenar (0-6 djup) har höga naturvärden med frodiga artrika växtsamhällen som inkluderar blåstångsbälten och kraftiga kärlväxtsamhällen med kransalger.

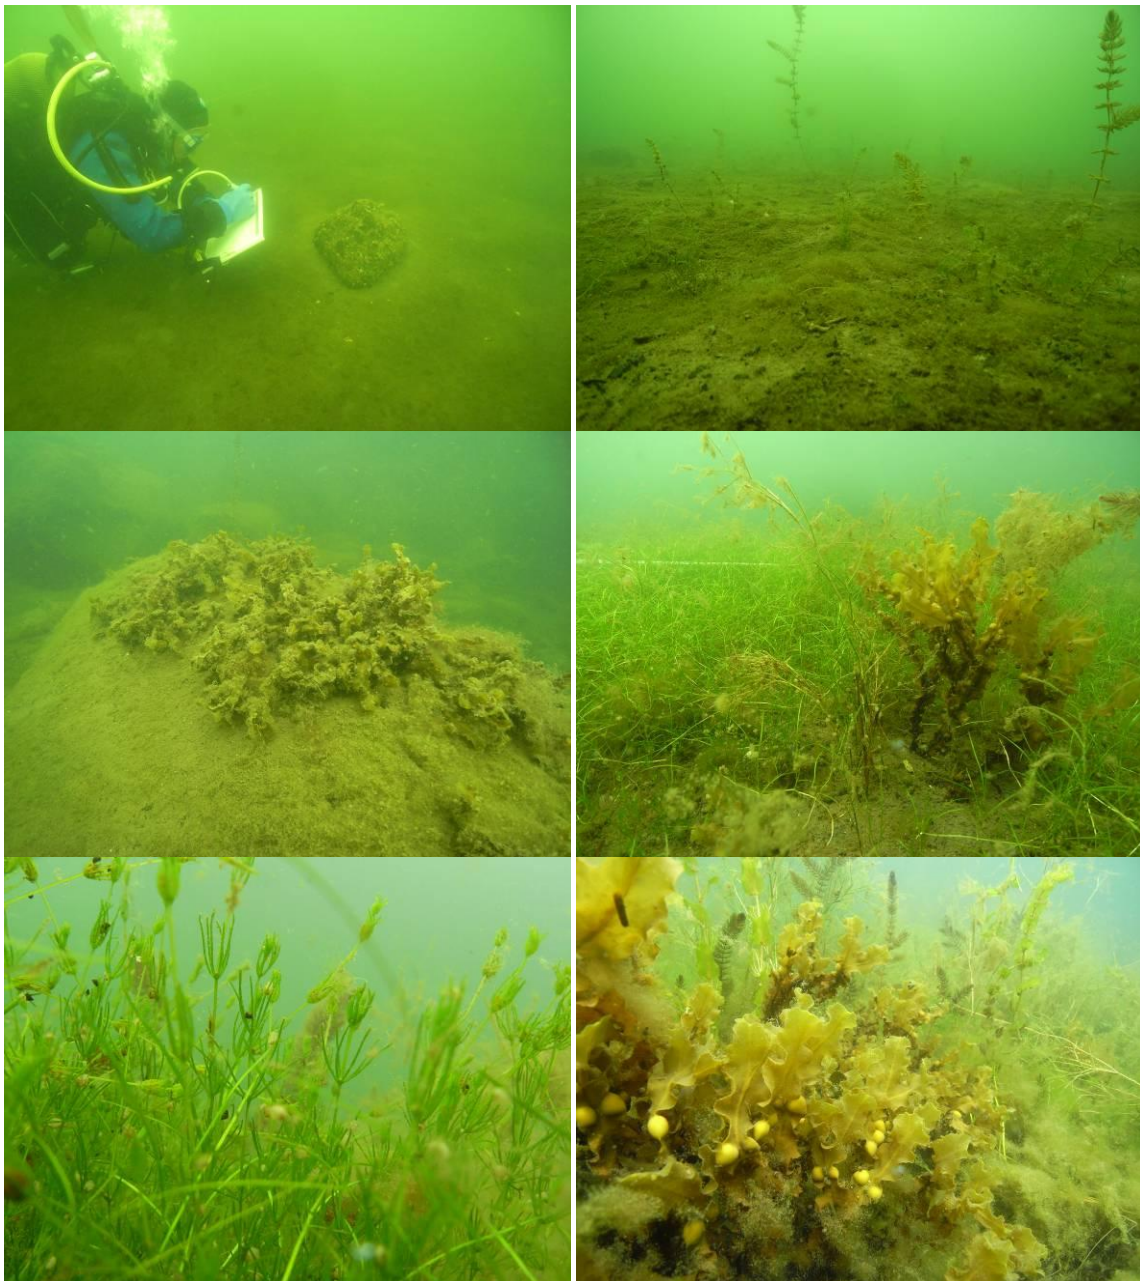
Bild 7.3. Transekt NK27. Öv: Eva skattar växtligheten på ett block på en kal, mjukbotten (6-7 m djup). Öh: Glesa kärlväxter på mjukbotten 4-5 m djup. Mv: Sedimentövertäckt blåstång på block. Mh: Kärlväxter och blåstång tillsammans. Nv: Kransalger. Nh: Kärlväxter och blåstång tillsammans nära ytan. Foto: E. Winjbladh.

På transekten observerades 18 växttaxa, tio makroalger, sex kärlväxter och två kransalger. Växtsamhället var artrikt med kraftiga blåstångs- och kärlväxtsamhällen. Transekten bedömdes ha ett *högt* naturvärde.

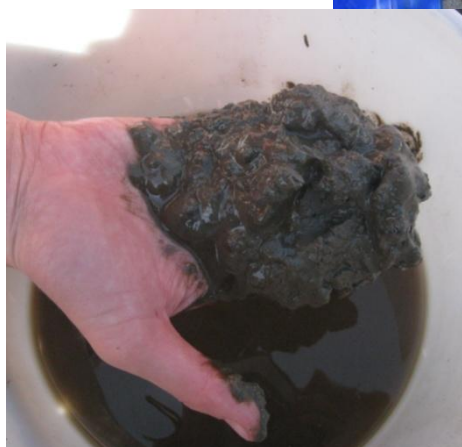
Vänster: Bottenprov från 30 m.
