Kontrollprogram, Badplats, Fisksätra Holme ytvatten och sediment

Erstavik 26:1
Fisksätra Holme, Nacka Kommun

Datum: 2014-11-04

Projekt nr: 141145

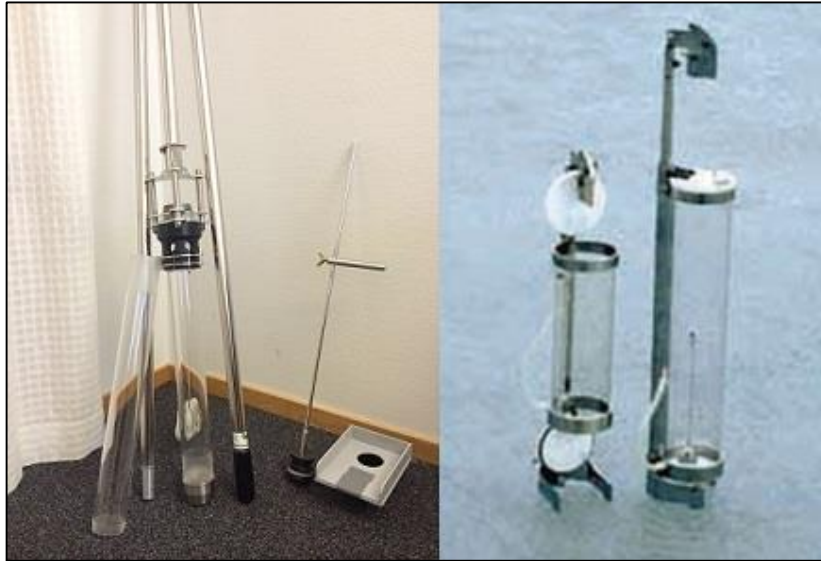
Figur 2. Sedimentprovtagare KC typ B och Limnos vattenhämtare

Vattenprovtagningarna utfördes från och innanför badbryggan med hjälp av en Limnos vattenhämtare. Sedimentprovtagningen utfördes hjälp av en KC typ B provtagare (Figur 2).

Vattenprovtagningarna utfördes från och innanför badbryggan (Figur 3) med hjälp av en Limnos vattenhämtare (Figur 2). Vattenproverna insamlades i glasflaskor med diffusionstäta lock samt förvarades kallt och mörkt i fält och under transporter.
