KULTURMILJÖUTREDNING OCH BYGGNADSINVENTERING

BAGGENSUDDEN

Nacka kommun, 2025-12-01

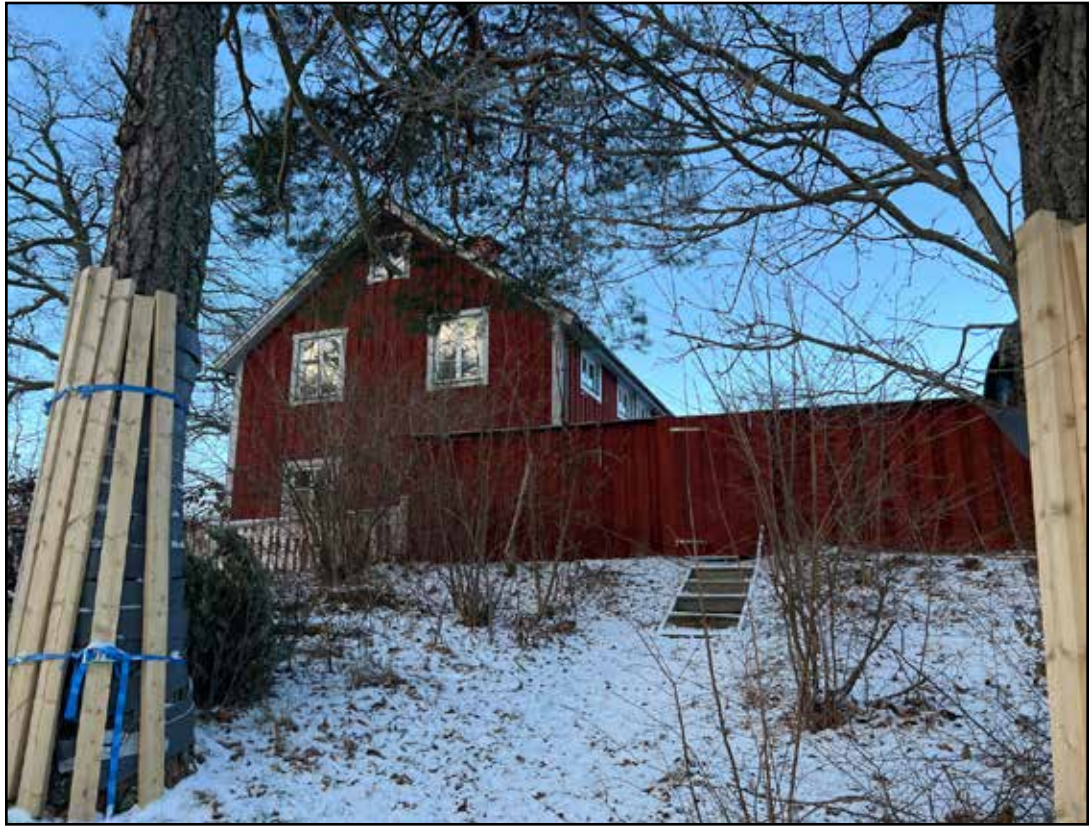
Adress, byggnadsnamn	Vikingavägen 3	Kvarter	
Kulturhistorisk värdering	Värdefull enligt PBL 8:17	Upphovsperson, byggår	Okänd. 1934.
Värdemotivering	Tidstypisk enklare trävilla med delvis bevarade, delvis förändrade detaljer (vissa fönsterbågar samt dörrar), även tillbyggnader. Tillbyggnader har påverkat värdet negativt men är underordnade i skala och den ursprungliga villans form kan därmed fortsatt avläsas.	Historik, förändringar	Tillbyggt entréparti 1974. Utbytta fönster 1990 (fyra vindsfönster och ett i bottenvåningen). Lägre tillbyggnad med balkong mot väster under 2000-talet.
Miljöskapande värde	Miljöskapande värde.	Funktion	Bostadshus
Karaktärisering och stildrag	20-talsklassicism med drag av tidens ideal att återknyta till traditionell byggnadskultur. Bevarade ursprungsfönster och lockpanel i falurött samt snickerier i ljusgrått och vitt.		
Byggnadsdelar	Värdebärare		
Volym, placering	Hög placering med utsikt över viken i norr. Övergripande rektangulär planform och sadeltak i traditionell lutning.

Tak och skorsten	Sadeltak täckt med tvåkupigt lertegel. Äldre skorstenar med utkragat krön.		
Fasader och sockel	Lockpanel målad i rött. Listverk och fönsteromfattningar målade i ljusgrått. Den äldre volymen har naturstenssockel, den yngre betongplatta.		
Dörrar	Saknas av värde.		
Fönster	Merparten av bottenvåningens fönster är i äldre utförande; utåtgående tvåluftsfönster i trä med varje båge spröjsad i tre rutor, målade i vitt. Ytterligare äldre fönster är fönster uppe vid nocken med spetsig form och diagonal spröjs.		
Exteriöra detaljer	Saknar värde utöver redan nämnda detaljer.		
Trädgård, hägnad, komplementbyggnader m.m.	Stora lövträd frontar tomten mot gatan. Äldre figursågat trästaket med grinden och dess grindstolpar bevarade.

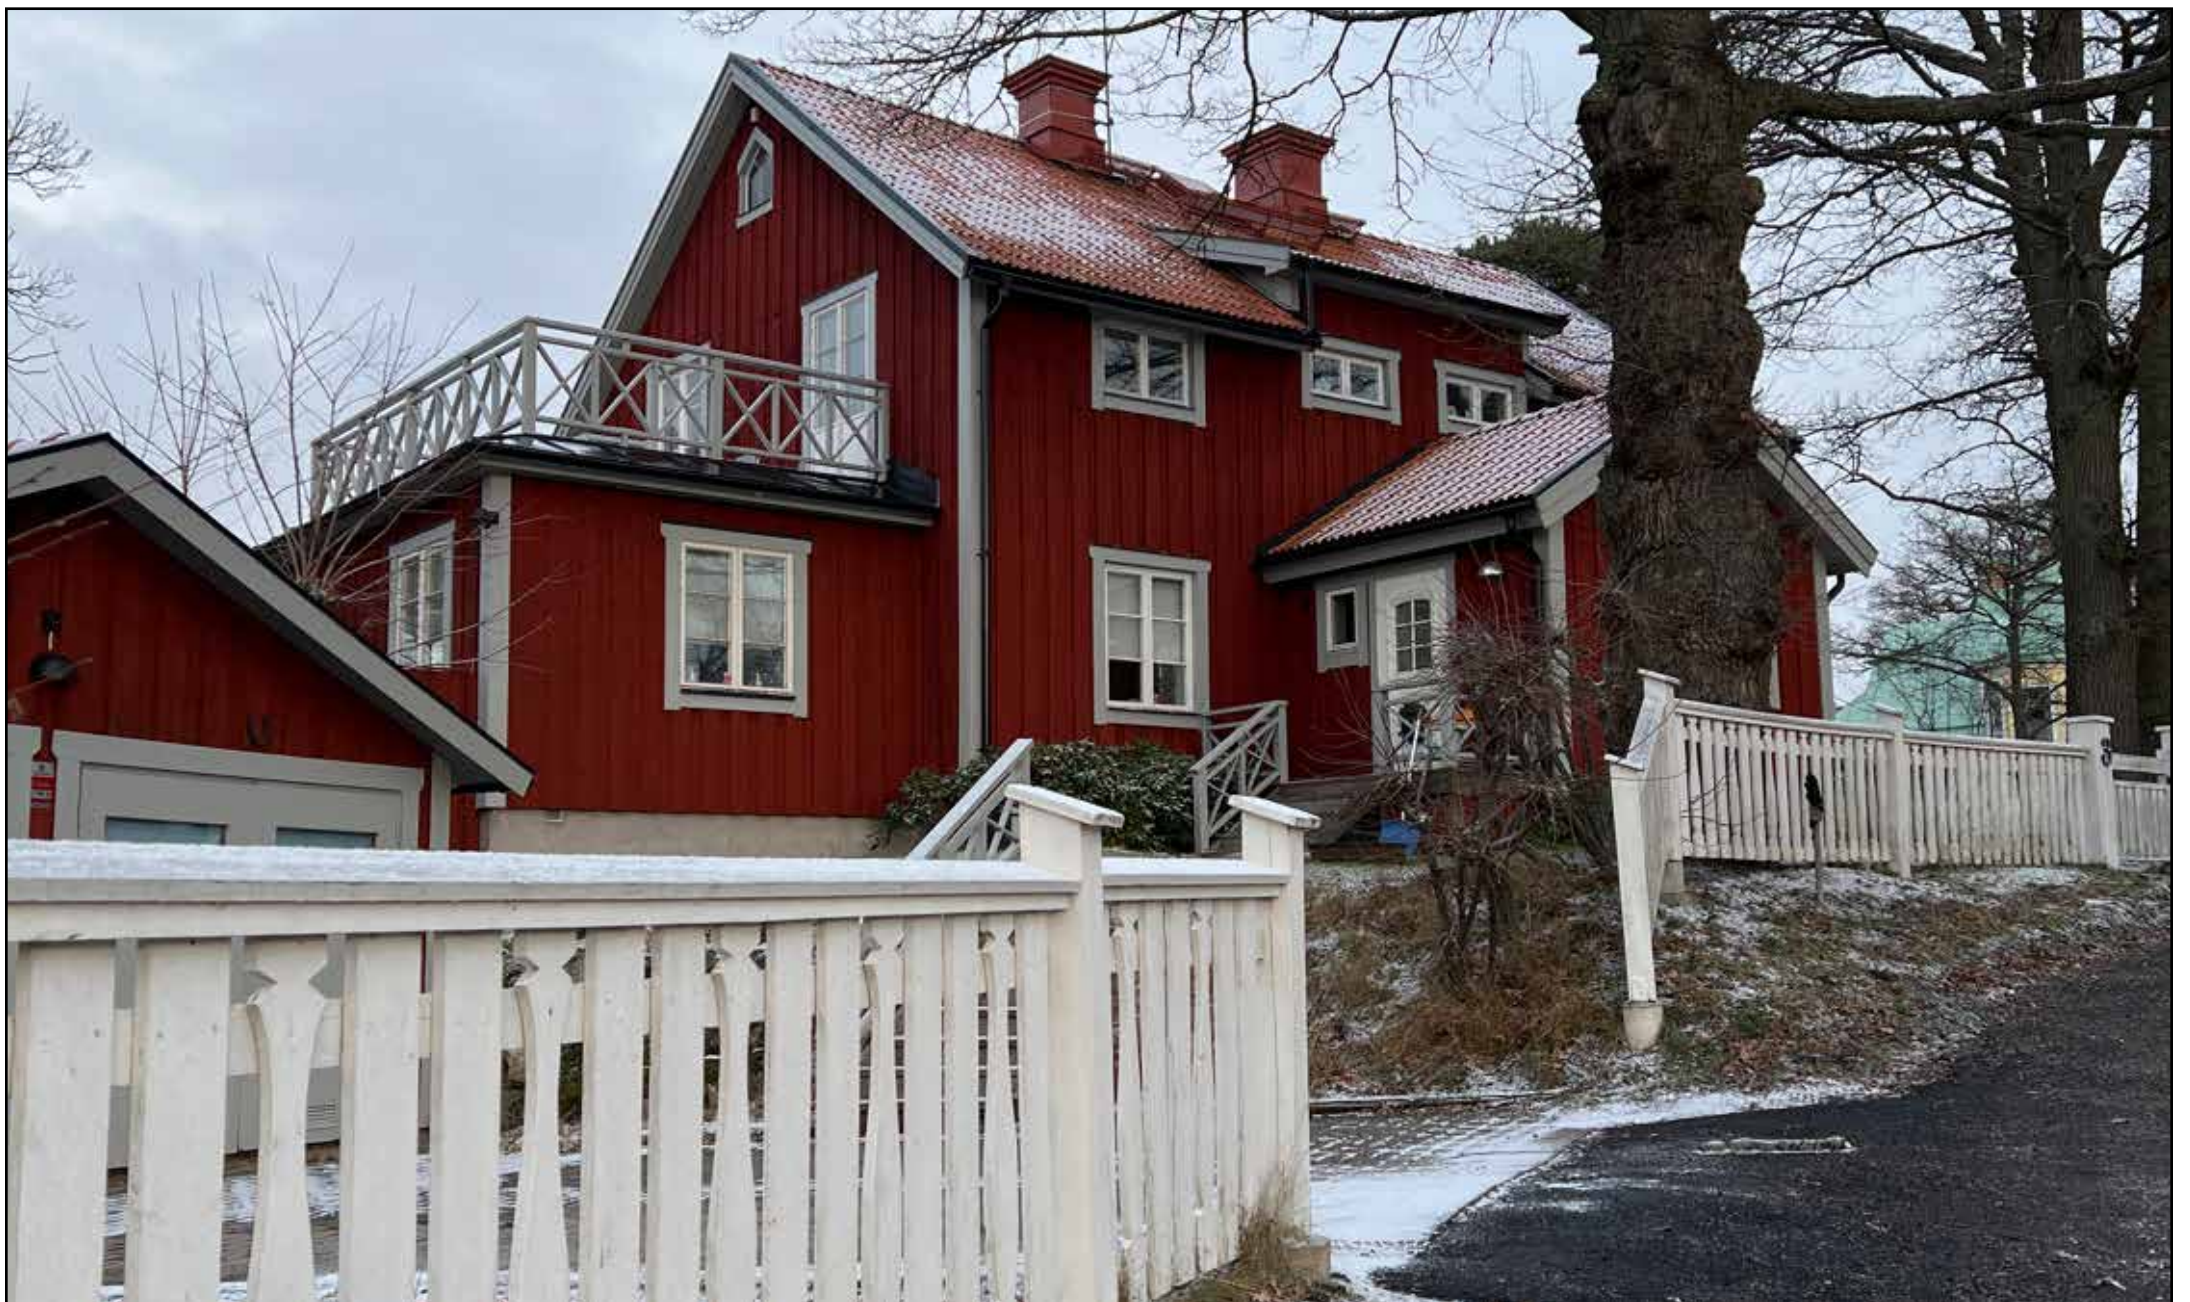
Fastighet Baggensudden 5:1

Fönster	Fönster var ursprungligen i jugendprägel med spröjsade ovandelar. Idag träfönster med tvärpost och enklare omfattningar. Värde hos dessa fönster avser deras smäckra delar i trä samt kulörval. Fönster i äldre utförande är begränsade till takkupornas spröjsade liggande fönsterbågar.		
Exteriöra detaljer	Skorstenar med krönplåtar. Trattformade stuprör med skarpa vinklar. De två frontespisernas gavelmotiv är båda försedda med snickeridetaler i originalutförande.		
Trädgård, hägnad, komplementbyggnader m.m.	Sluttande trädgård med prydnadsbuskar, fruktträd m.m.

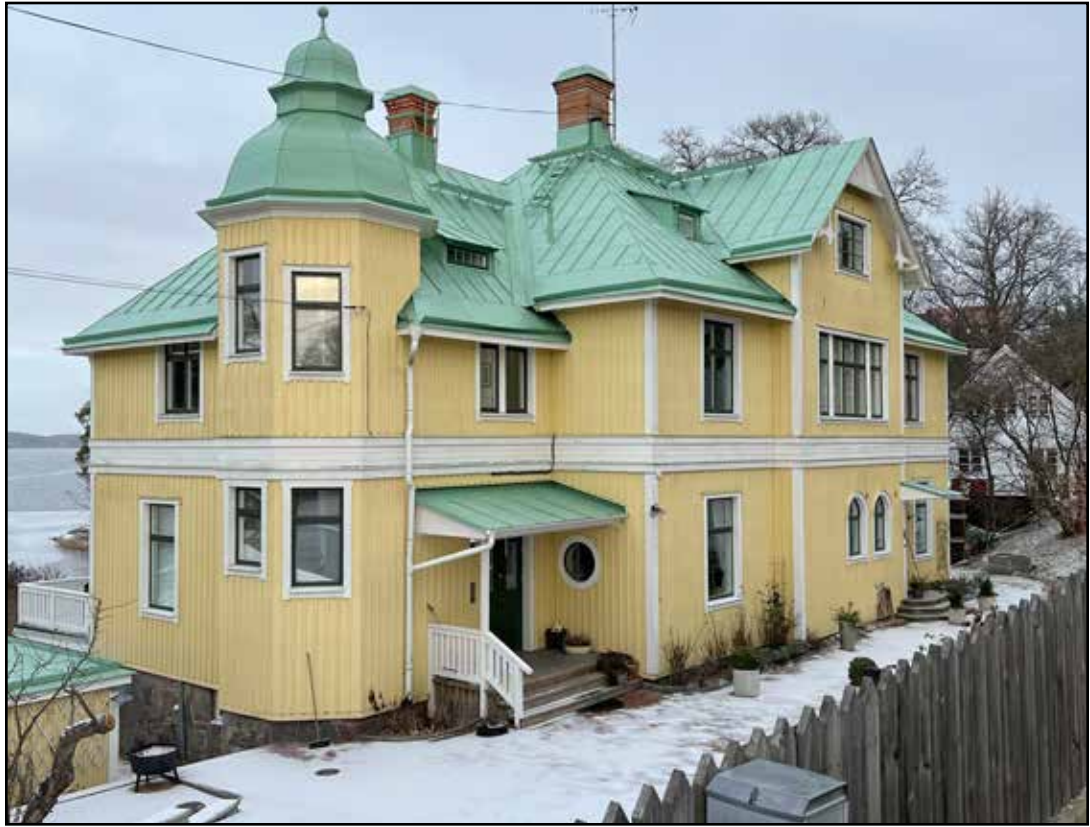
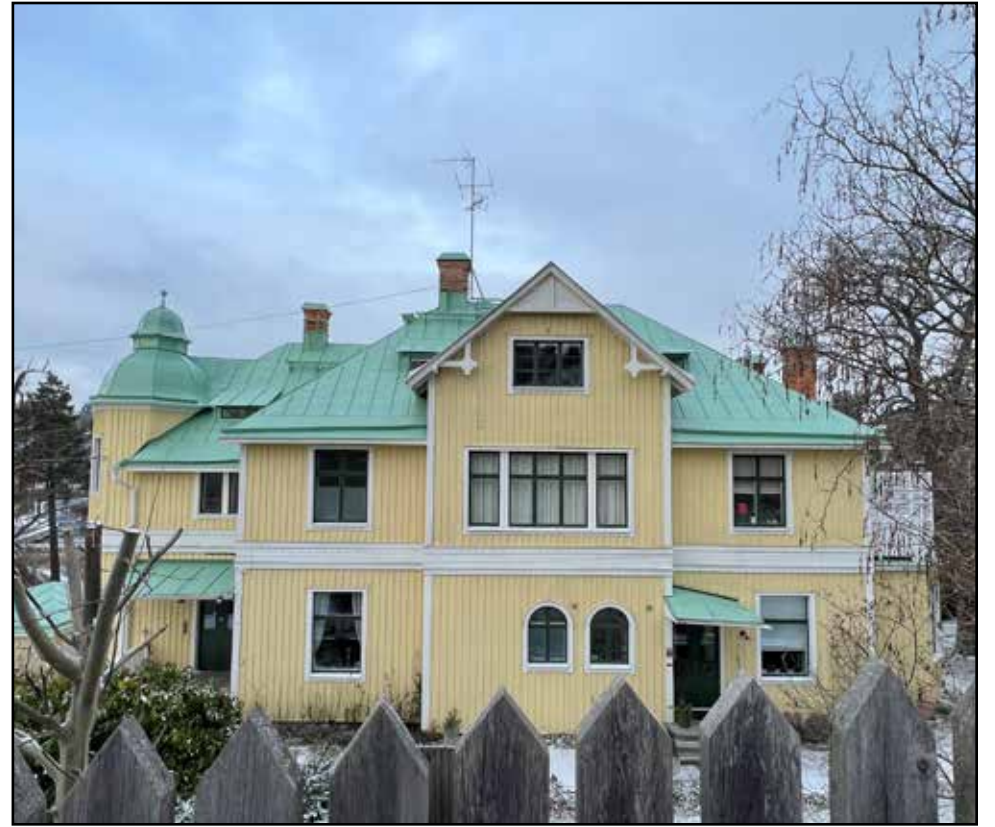
Adress, byggnadsnamn	Vikingavägen 5	Kvarter	
Kulturhistorisk värdering	Särskilt värdefull enligt PBL 8:13	Upphovsperson, byggår	Arkitekt Ivar Nyqvist, 1904. Byggherre: Grosshandlare Ragnar Hansen
Värde motivering	En av Baggensuddens äldsta och mest påkostade villor uttryckt i storleken, vissa bevarade snickeridetaler, takfallen samt placeringen precis vattnet.	Historik, förändringar	Ursprungsritningar visar en rikedom av snickeridetaler. Några finns kvar men kraftig förenkling har skett genom åren. Fönster är utbytta 1987 - jugendfönster med mångspröjsade ovandelar byttes ut mot fönster med tvärpost. Sirligt formade verandor försvann när dessa byggdes in mot öster och nordväst. Balkong- och trappräcken byttes också ut till enklare utförande.
Miljöskapande värde	Miljöskapande värde.	Funktion	Bostadshus
Karaktärisering och stildrag	Övergripande sett välbevarad sekelskiftesvilla med locklistpanel målade i ljusgul kulör och listverk målade i vitt. Takmaterial, skorstenar, sockel och enstaka snickerier i originalutförande bidrar till den välbevarade karaktären. Fasad är utbytt men i överensstämmelse med byggnadens uttryck.

Byggnadsdelar	Värdebärare		
Volym, placering	Uppdragen placering vid stranden med utsikt över viken i norr. Karaktäristisk volym för sekelskiftesvillan med den assymmetriska planen, de utstickande burspråken samt takfallen av olika typ och riktning.		
Tak och skorsten	Valmade sadeltak, traditionella sadeltak (frontespiser) samt kupoltak klädda med grön bandplåt. Skorstenar murade i tegel av originalutförande. Låga takkupor med spröjsade liggande fönster. Takfotens undersida med konsoler och bräder målade i vitt.		
Fasader och sockel	Locklistpanel målade i ljusgul kulör. Listverk och snickeridetaler målade i vitt. Sockel i natursten (tillbyggda delar har sockel i slätputs).		
Dörrar	Ett bevarat entréparti i originalutförande mot söder, i vinkel mot frontespisen: trappa i natursten, spegeldörr med glasad oandel och ramverk målat i mörkgrön kulör likt fönstren, skärmtak klätt i grön plåt likt övriga taket.

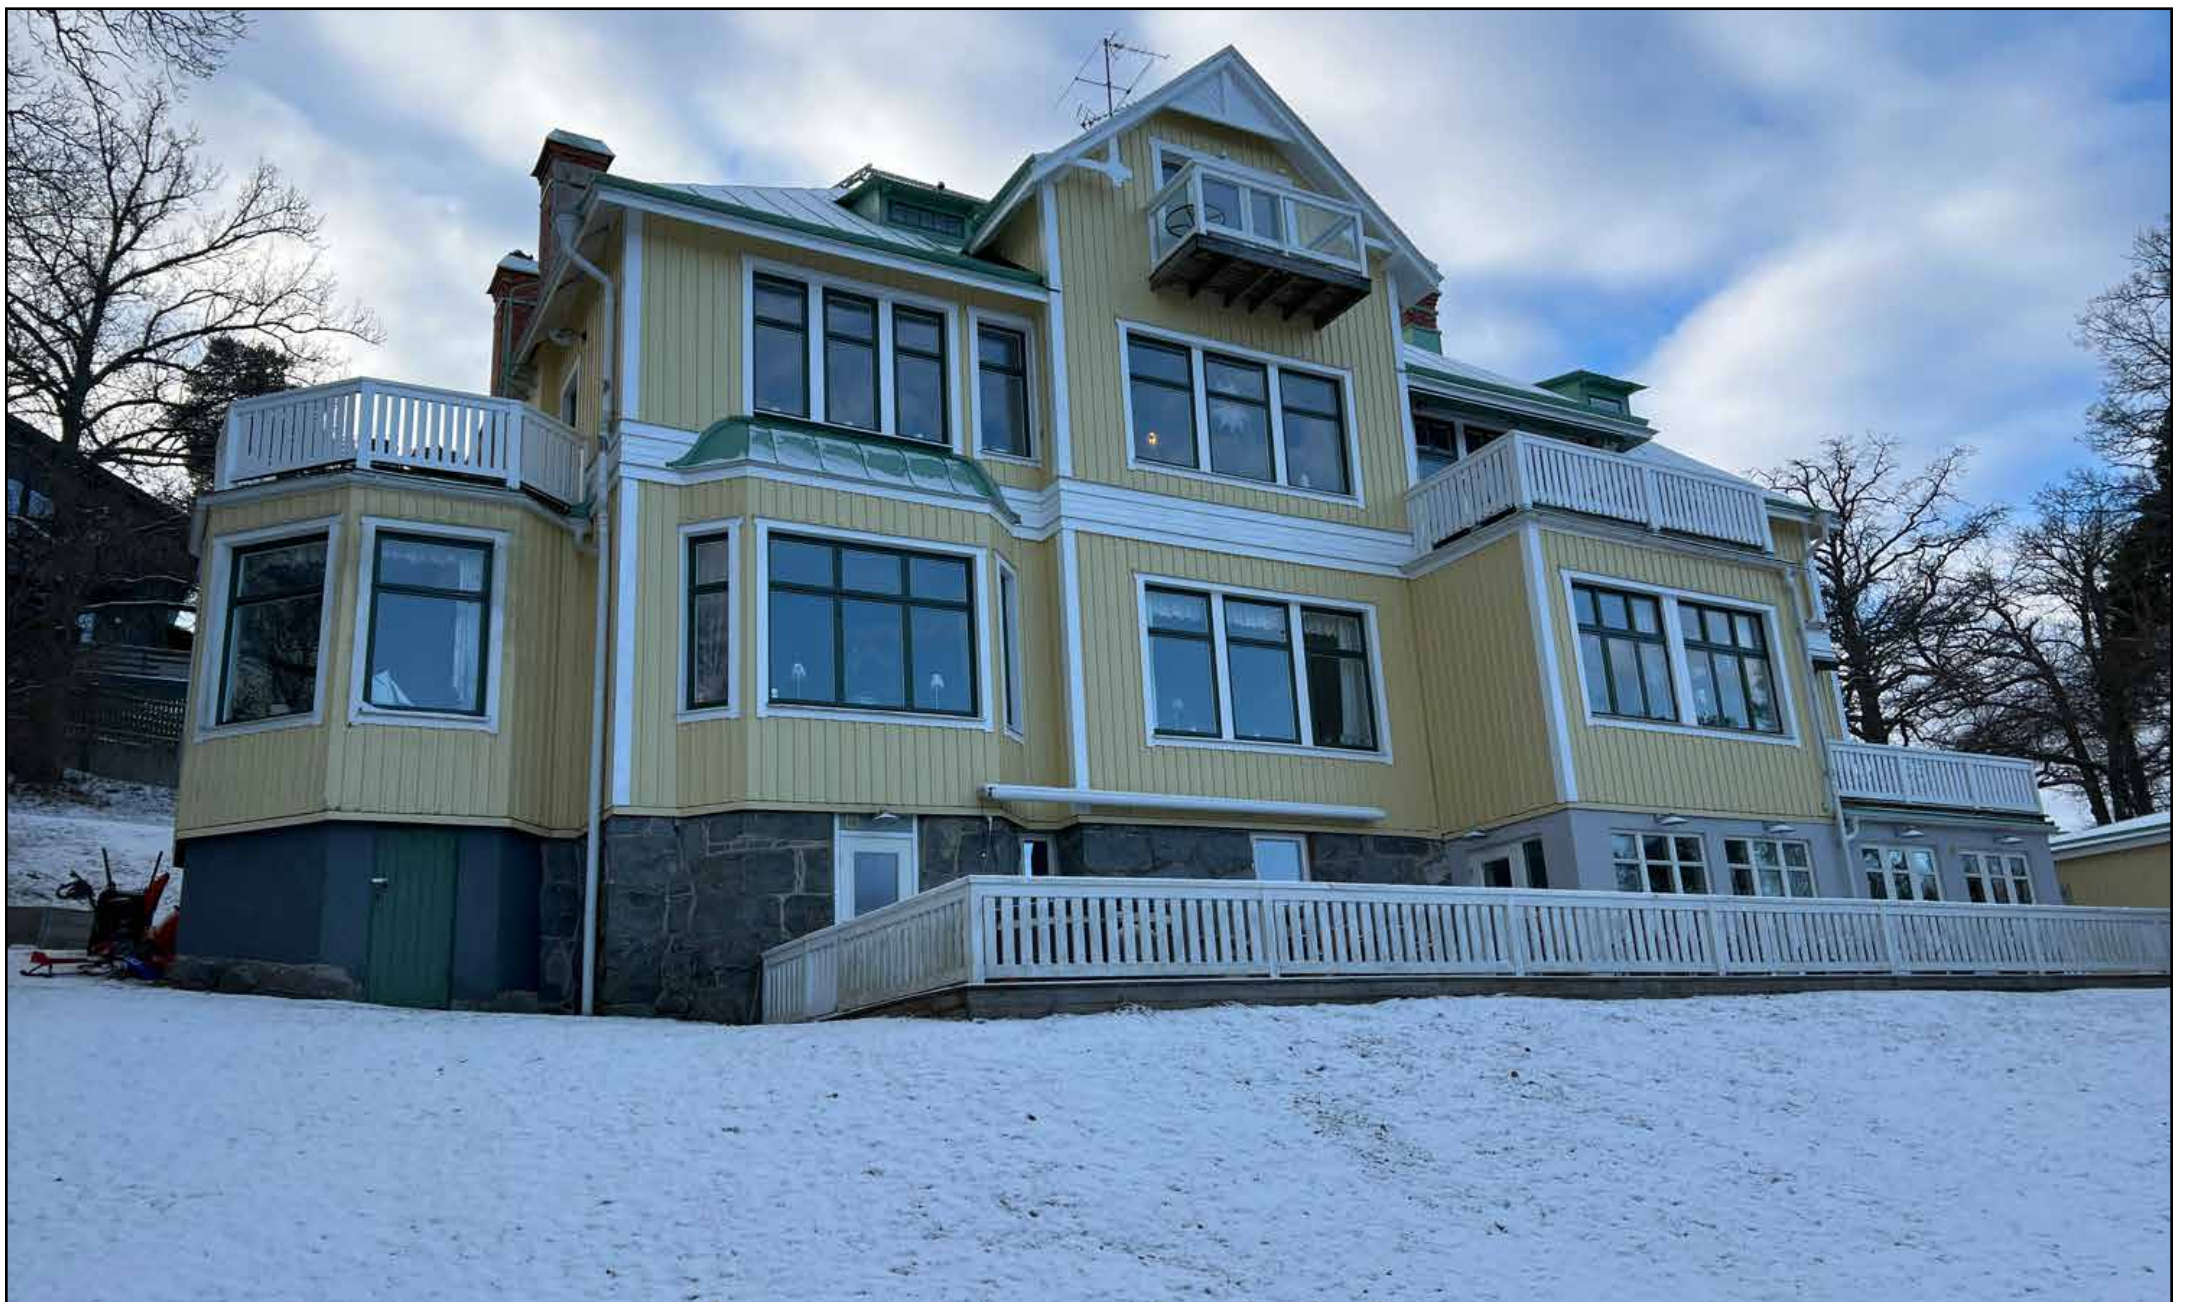
Fastighet Baggensudden 6:1

Fönster	Enlufts-fönster i trä en bit inskjutna i fasad, målade i mörkbrun kulör likt övriga material i trä.		
Exteriöra detaljer	Små väggarmaturer i svartmålat utförande med globformat lamphus.		
Trädgård, hägnad, komplementbyggnader m.m.	Tomt med bibehållen skärgårdsnatur: brant terräng där berg i dagen samt fritt växande tallar och lövträd dominerar.

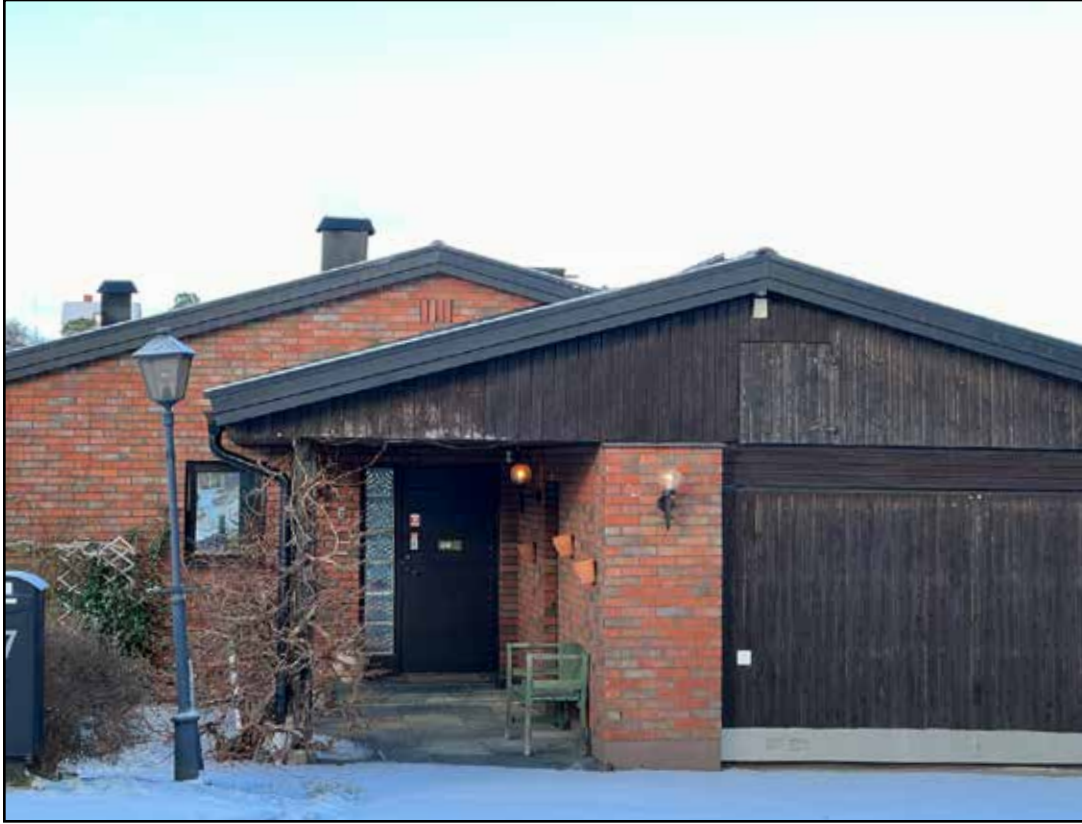
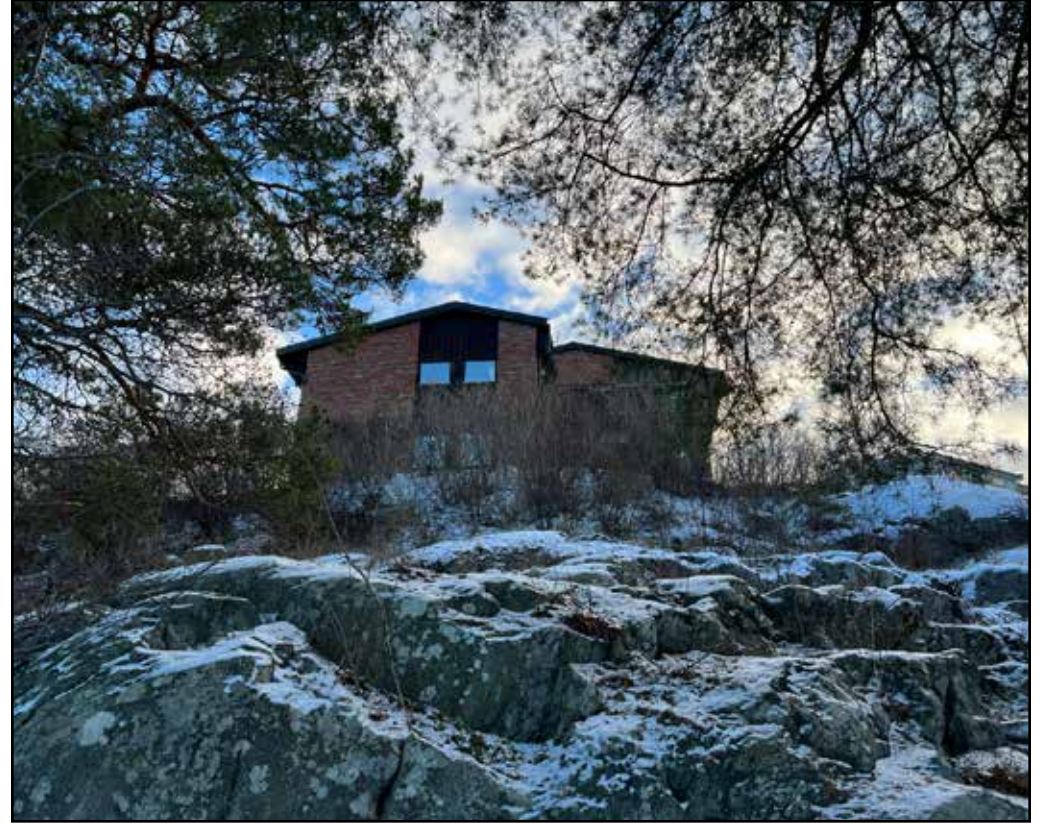
Adress, byggnadsnamn	Vikingagränd 7	Kvarter	
Kulturhistorisk värdering	Särskilt värdefull enligt PBL 8:13	Upphovsperson, byggår	Carl-Ivar Ringmar 1973.
Värdemotivering	Välkänd arkitekt och tidstypisk villa. Välbevarade originaldetaljer och en samlat hög verkshöjd motiverat av byggnadens goda anpassning till den omgivande naturmarkskaraktären uttryckt i den tredelade planformen placerad i suterräng. En av Baggensuddens mest högkvalitativa exempel på 70-talsarkitektur präglad av den goda integreringen av tegel och trä.	Byggnadsår, historik, förändringar	Inga påtagliga förändringar enligt arkivet.
Miljöskapande värde	Miljöskapande värde.	Funktion	Bostadshus
Karaktärisering och stildrag	Tidstypisk 70-talsvilla i suterräng. Fasader i olikbränt brunt tegel, mörkbrunt målad garageport och andra snickerier. Omgivande trädgård till stor del bestående av skärgårdsnatur med berg i dagen och fritt växande tallar och lövträd.

Byggnadsdelar	Värdebärare		
Volym, placering	Placering i suterräng med bibehållen omgivande naturtomt. Byggnadstypen och den branta terrängen innebär en mycket låg skala mot gaturummet medan byggnaden växer till tre våningar mot vattnet. De utgrupperade, nedtrappande volymerna och de mörka, jordnära materialen innebär här en god anpassning i naturmarkskaraktären.		
Tak och skorsten	Tre volymer med sadeltak, varav två något asymmetriska, täckta med (troligen) papp. Ventilationshuvor inklädda i plåt.		
Fasader och sockel	Livliga fasader i olikbränt rödbrunt tegel som nästan drar mot gråblått. Låg, slätputsad brun sockel. Vertikala partier av fasaden mot vattnet är utförda i mörkbrun lockpanel och ger byggnaden en tidstypisk variation och god integrering av byggnadsmaterial.		
Dörrar	Entréparti i originalutförande under ett utdraget tak i vinkeln mellan två volymer: markbeläggning av skiffer, trädörr med liggande bred fodring målad i mörkbrunt med vertikalt sidoljus av mönstrat och insynsskyddande ornamentglas.

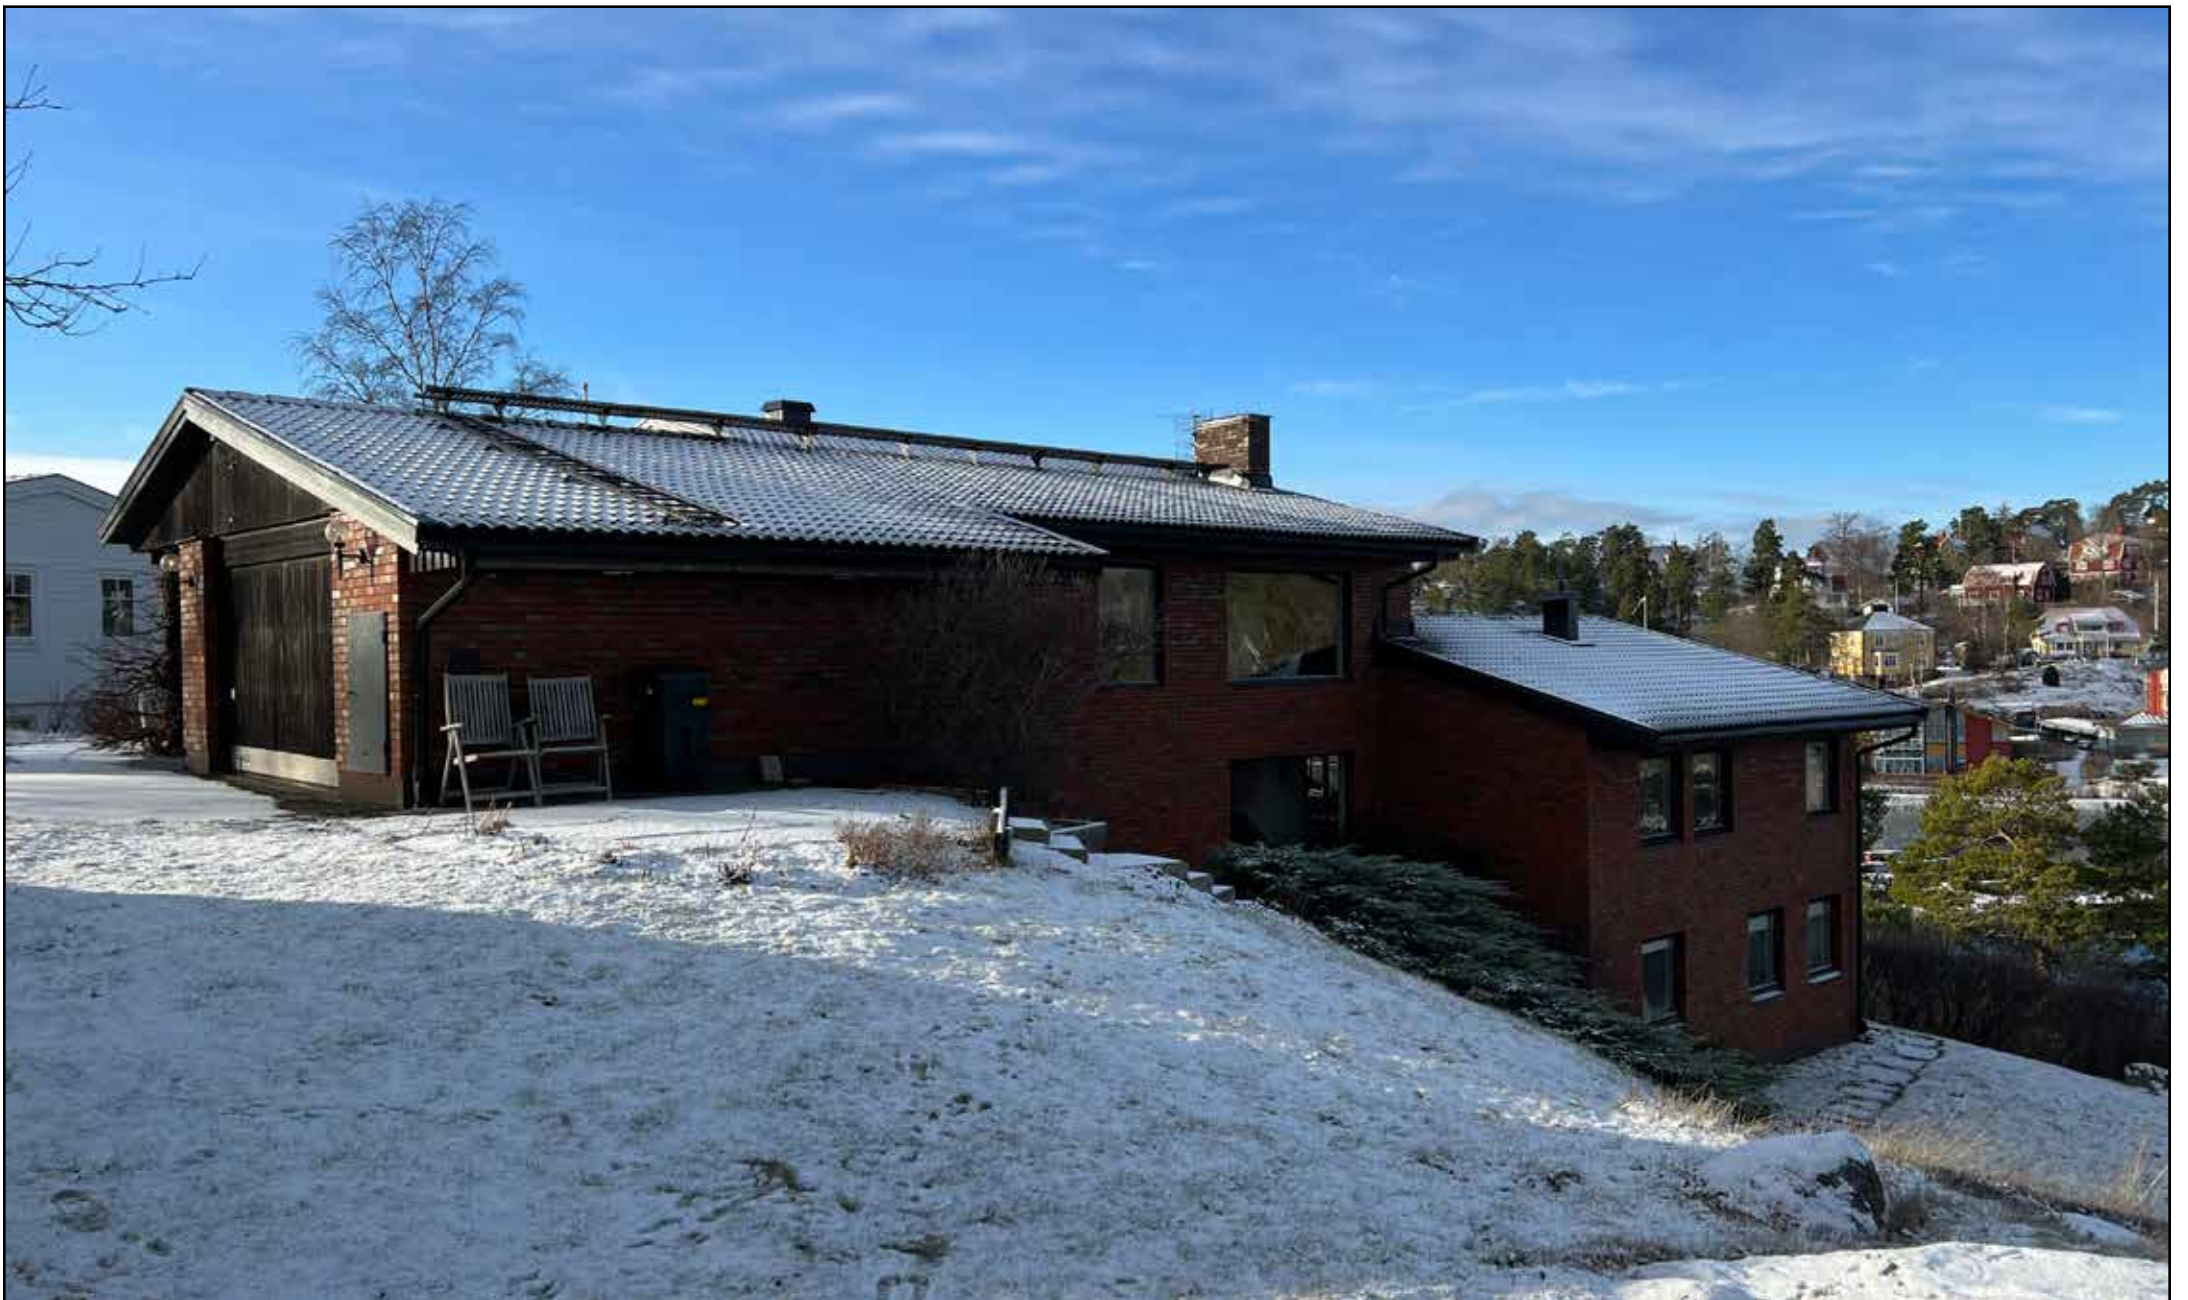
Fastighet Baggensudden 6:4

Dörrar	Entréparti med trappa och vilplan i skiffer, glaspartier av gjutet glas/glasbetong. Dörrblad i mörkbrunt trä utan glasning.		
Fönster	Enlufts-fönster i trä en bit inskjutna i fasad, målade i mörkbrun kulör likt övriga material i trä.		
Exteriöra detaljer	Entréparti med ornamentglas. Balkong med fronter av liggande bräder målade i mörkbrunt likt övriga delar i trä. Hängrännor och stuprör i svart plåt.		
Trädgård, hägnad, komplementbyggnader m.m.	Trädgård med vintergröna träd och buskar: två tujor, en på var sida om en smidesgrind med grindstolpar i granit. Tomtavgränsande häckar.

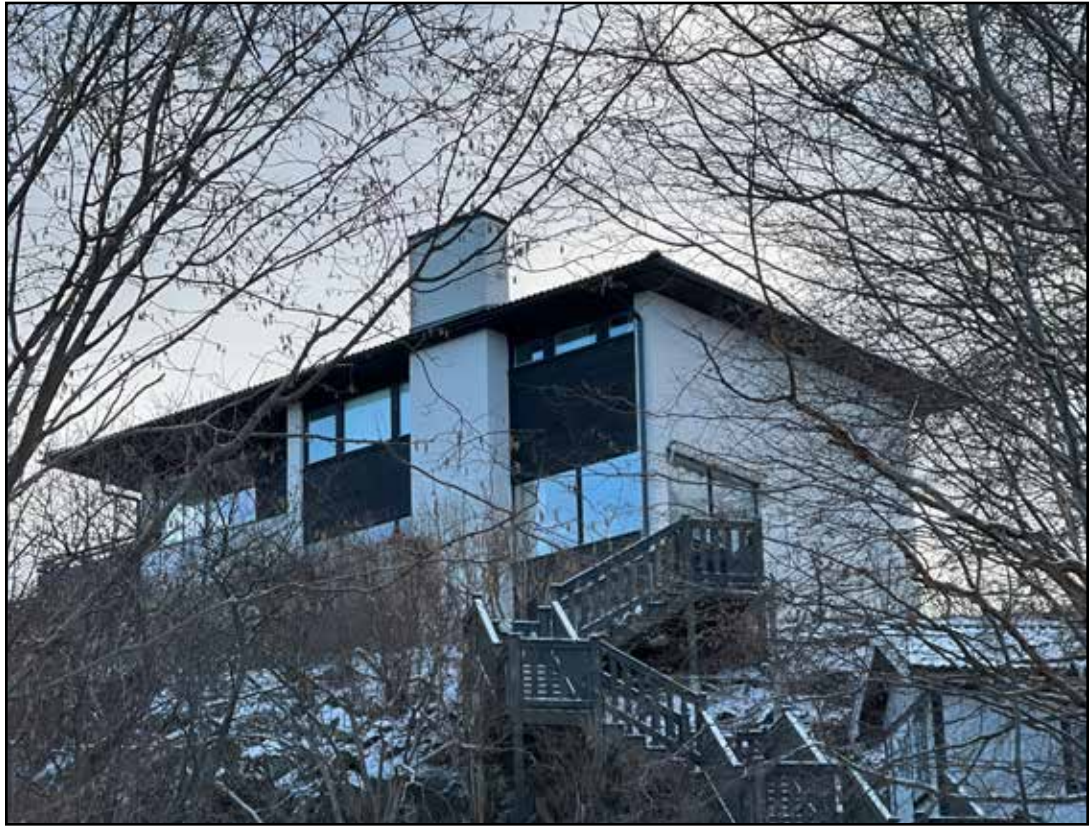
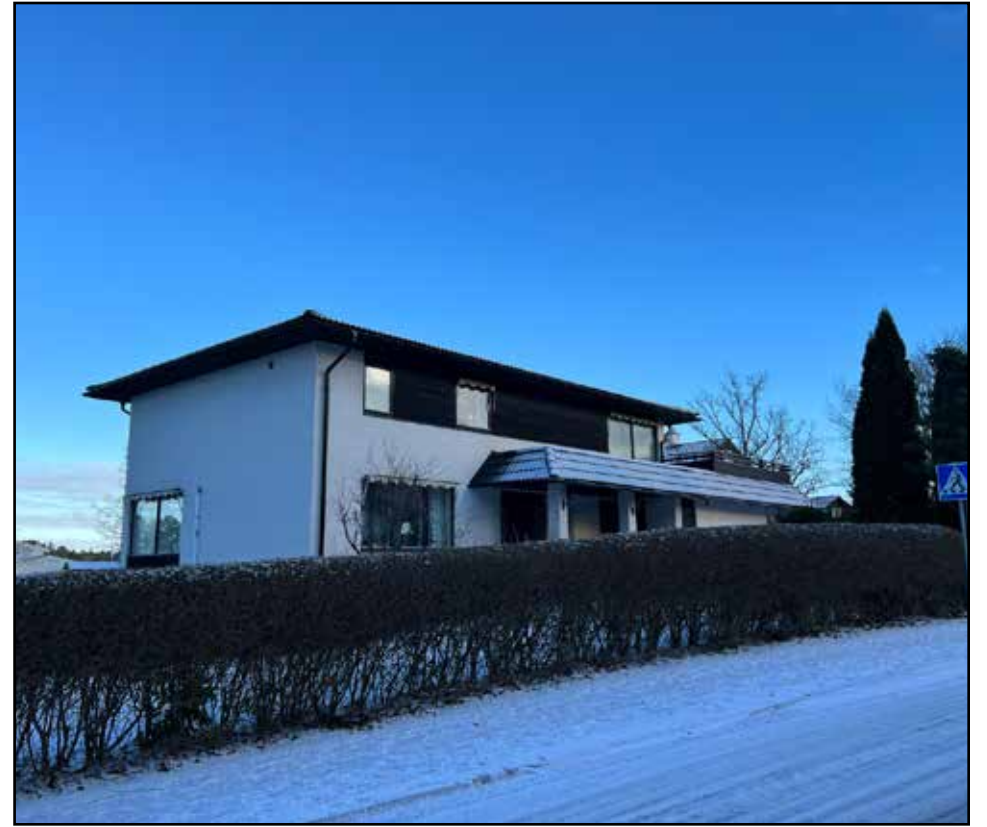
Adress, byggnadsnamn	Vikingagränd 1	Kvarter	
Kulturhistorisk värdering	Värdefull enligt PBL 8:17	Upphovsperson, byggår	Arkitekt: svårtytt namn, 1976.
Värdemotivering	Tidstypisk villa från 70-talet med bevarade originalmaterial och detaljer.	Byggnadsår, historik, förändringar	Inga förändringar enligt arkivet.
Miljöskapande värde	Miljöskapande värde.	Funktion	Bostadshus
Karaktärisering och stildrag	70-talsvilla med tidstypisk karaktär genom blandningen av fasadmaterial (mexitegel och mörkbrun träpanel), flacka valmade tak och uppluckrade volymer i olika nivåer.		
Byggnadsdelar	Värdebärare		
Volym, placering	Hög placering med utsikt över viken. De flacka valmade taken och inslagen av mörkbrun panel ger tvåvåningsbyggnaden en lågskalig karaktär		
Tak och skorsten	Flacka valmade sadeltak täckta med grått betongtegel.		
Fasader och sockel	Fasader av vitt mexitegel samt kring vissa av fönsterpartierna mörkbrun liggande spontad panel.

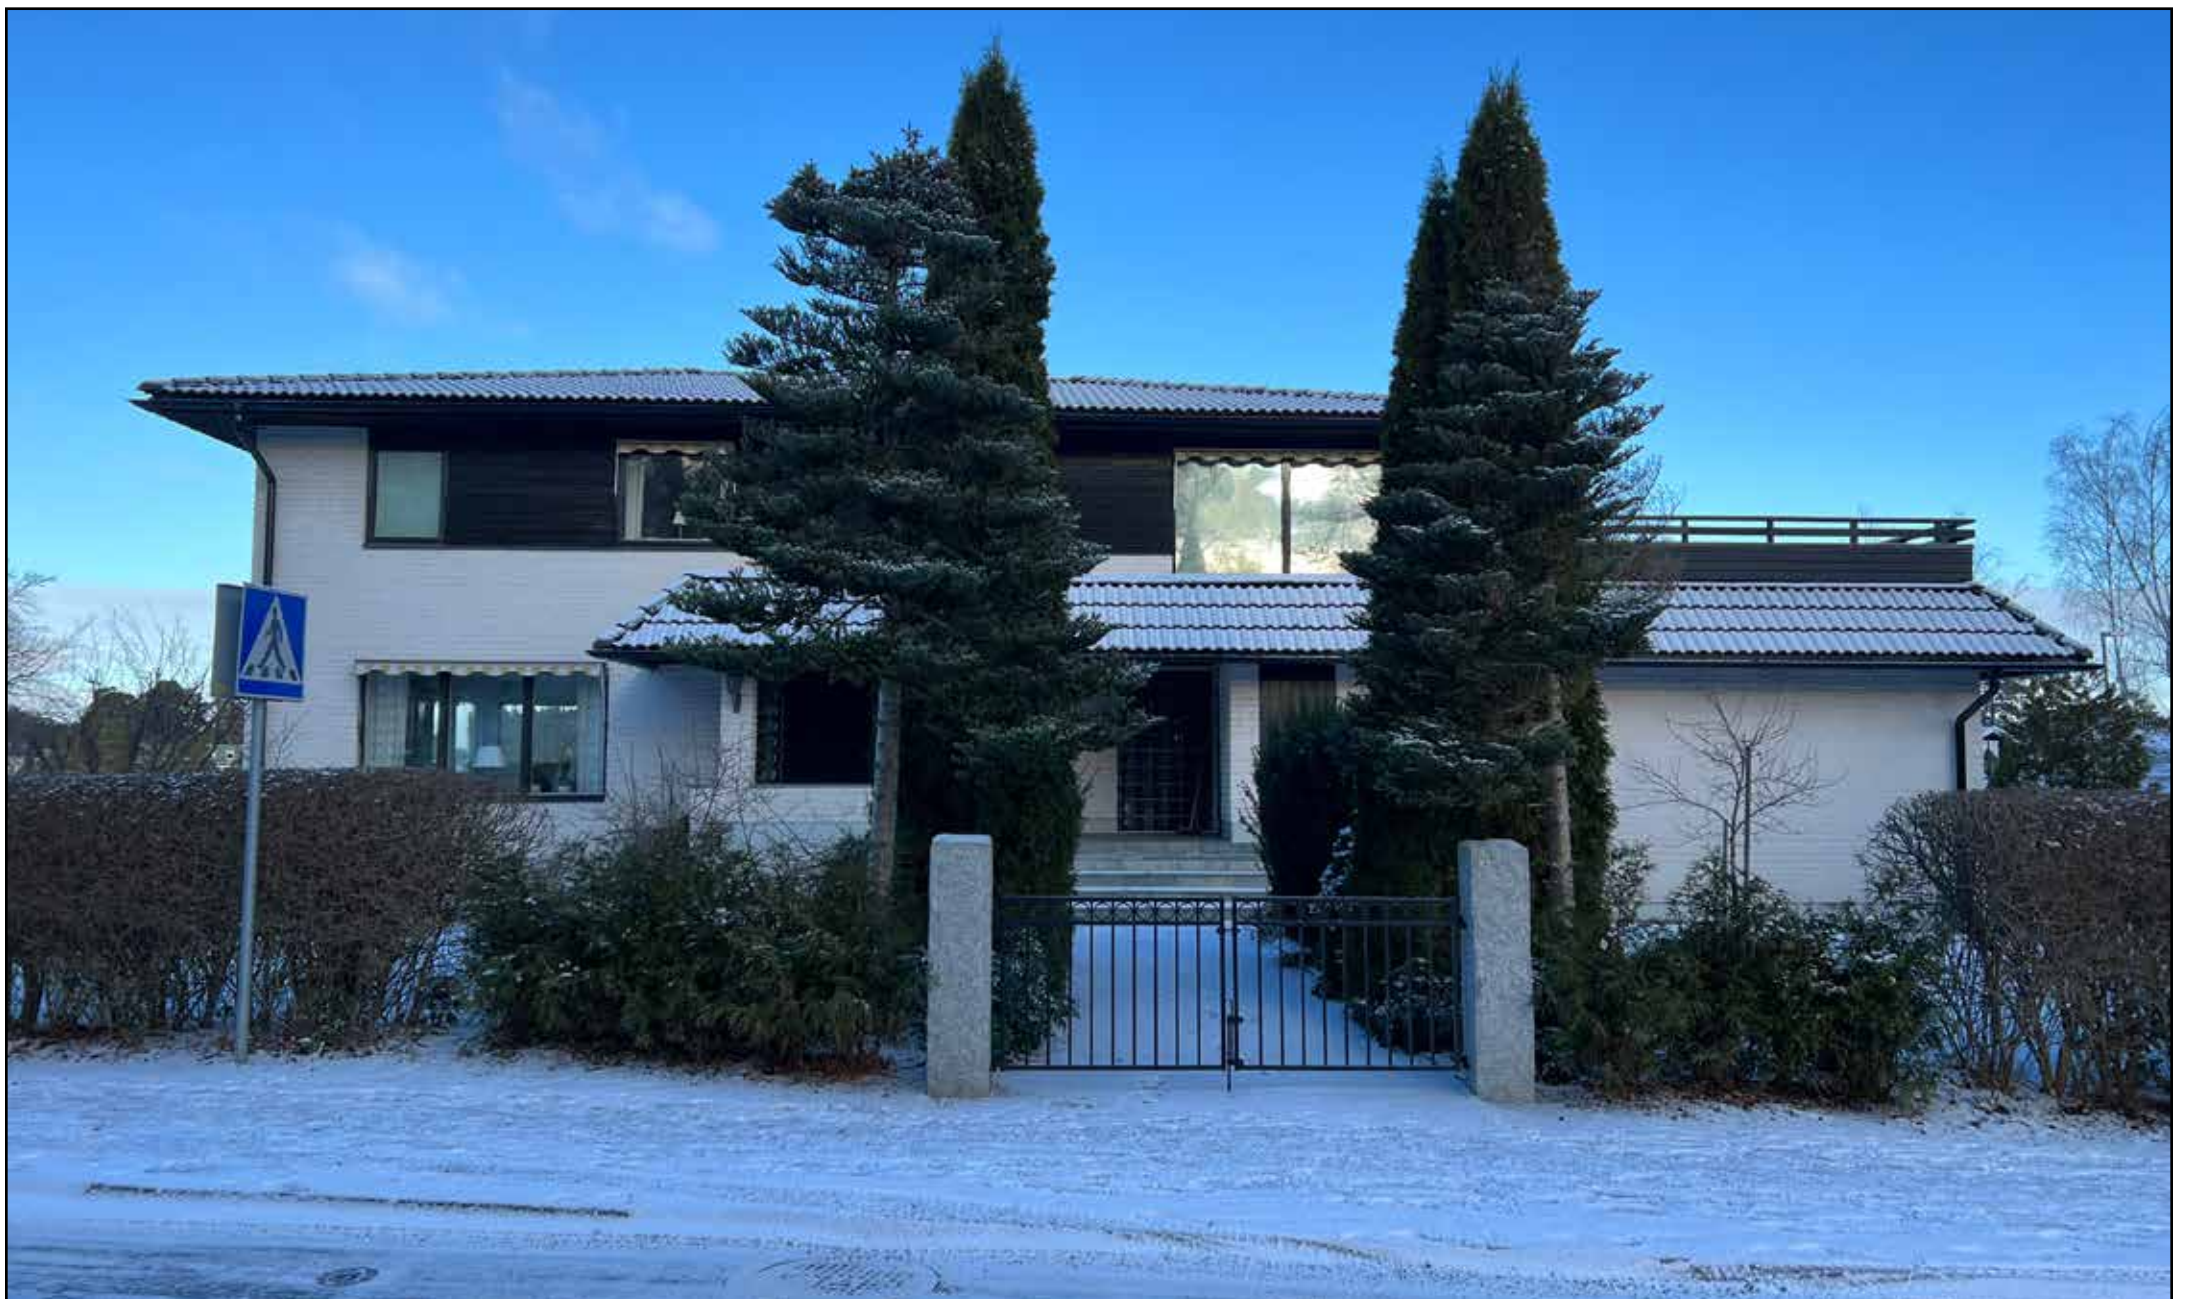
Fastighet Baggensudden 7:1

Trädgård, hägnad, komplementbyggnader m.m.	Bevarad naturmarkskaraktär med berg i dagen och stora lövträd sparade på tomten. Omgivande putsad stenmur med avtäckning av lertegel samt smidesgrind.
