KULTURMILJÖUTREDNING OCH BYGGNADSINVENTERING

BAGGENSUDDEN

Nacka kommun, 2025-12-01

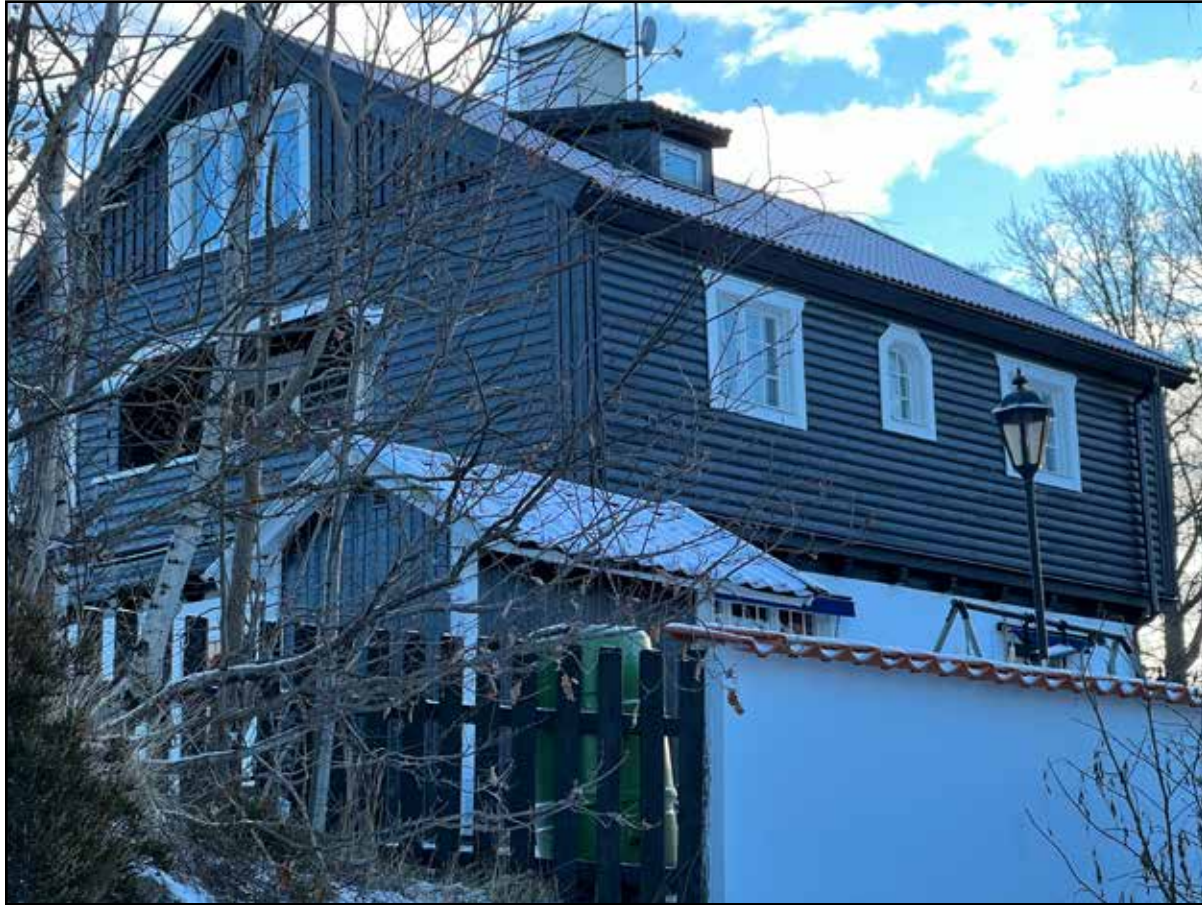
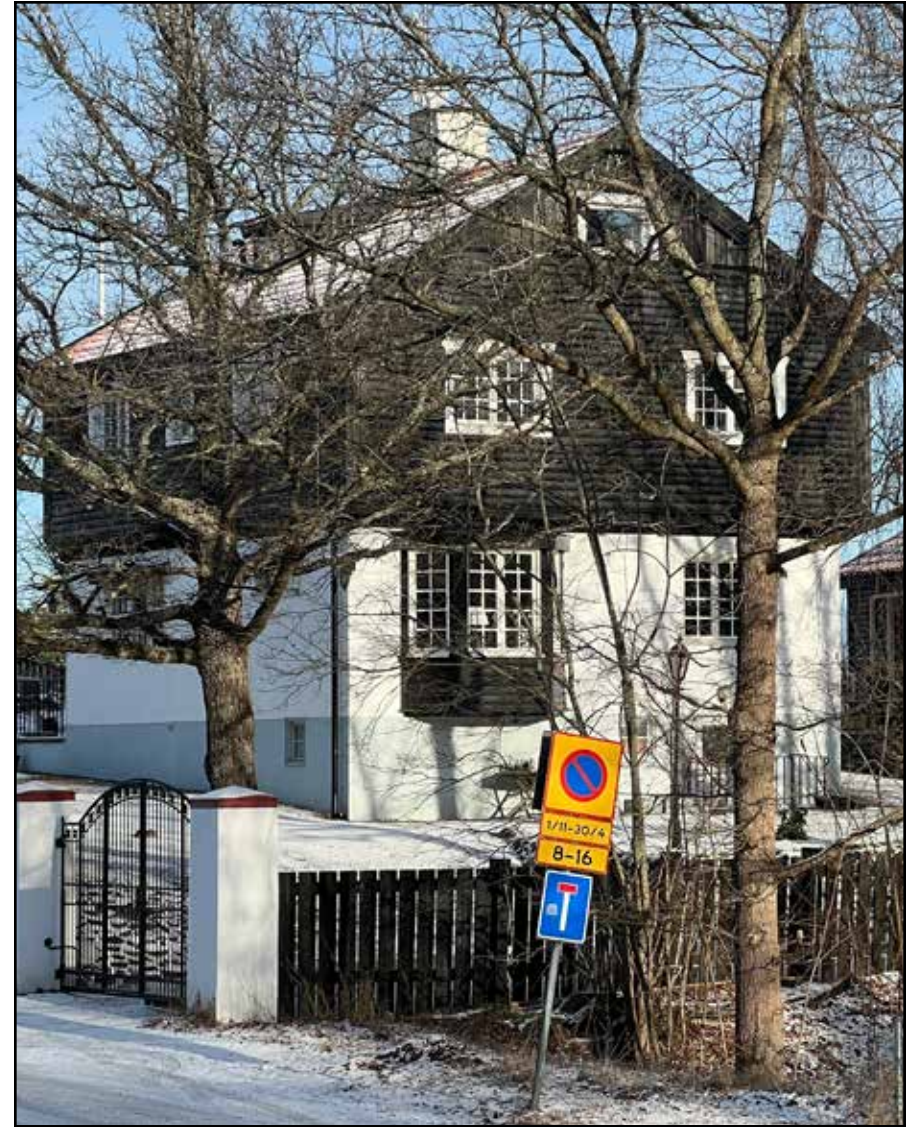
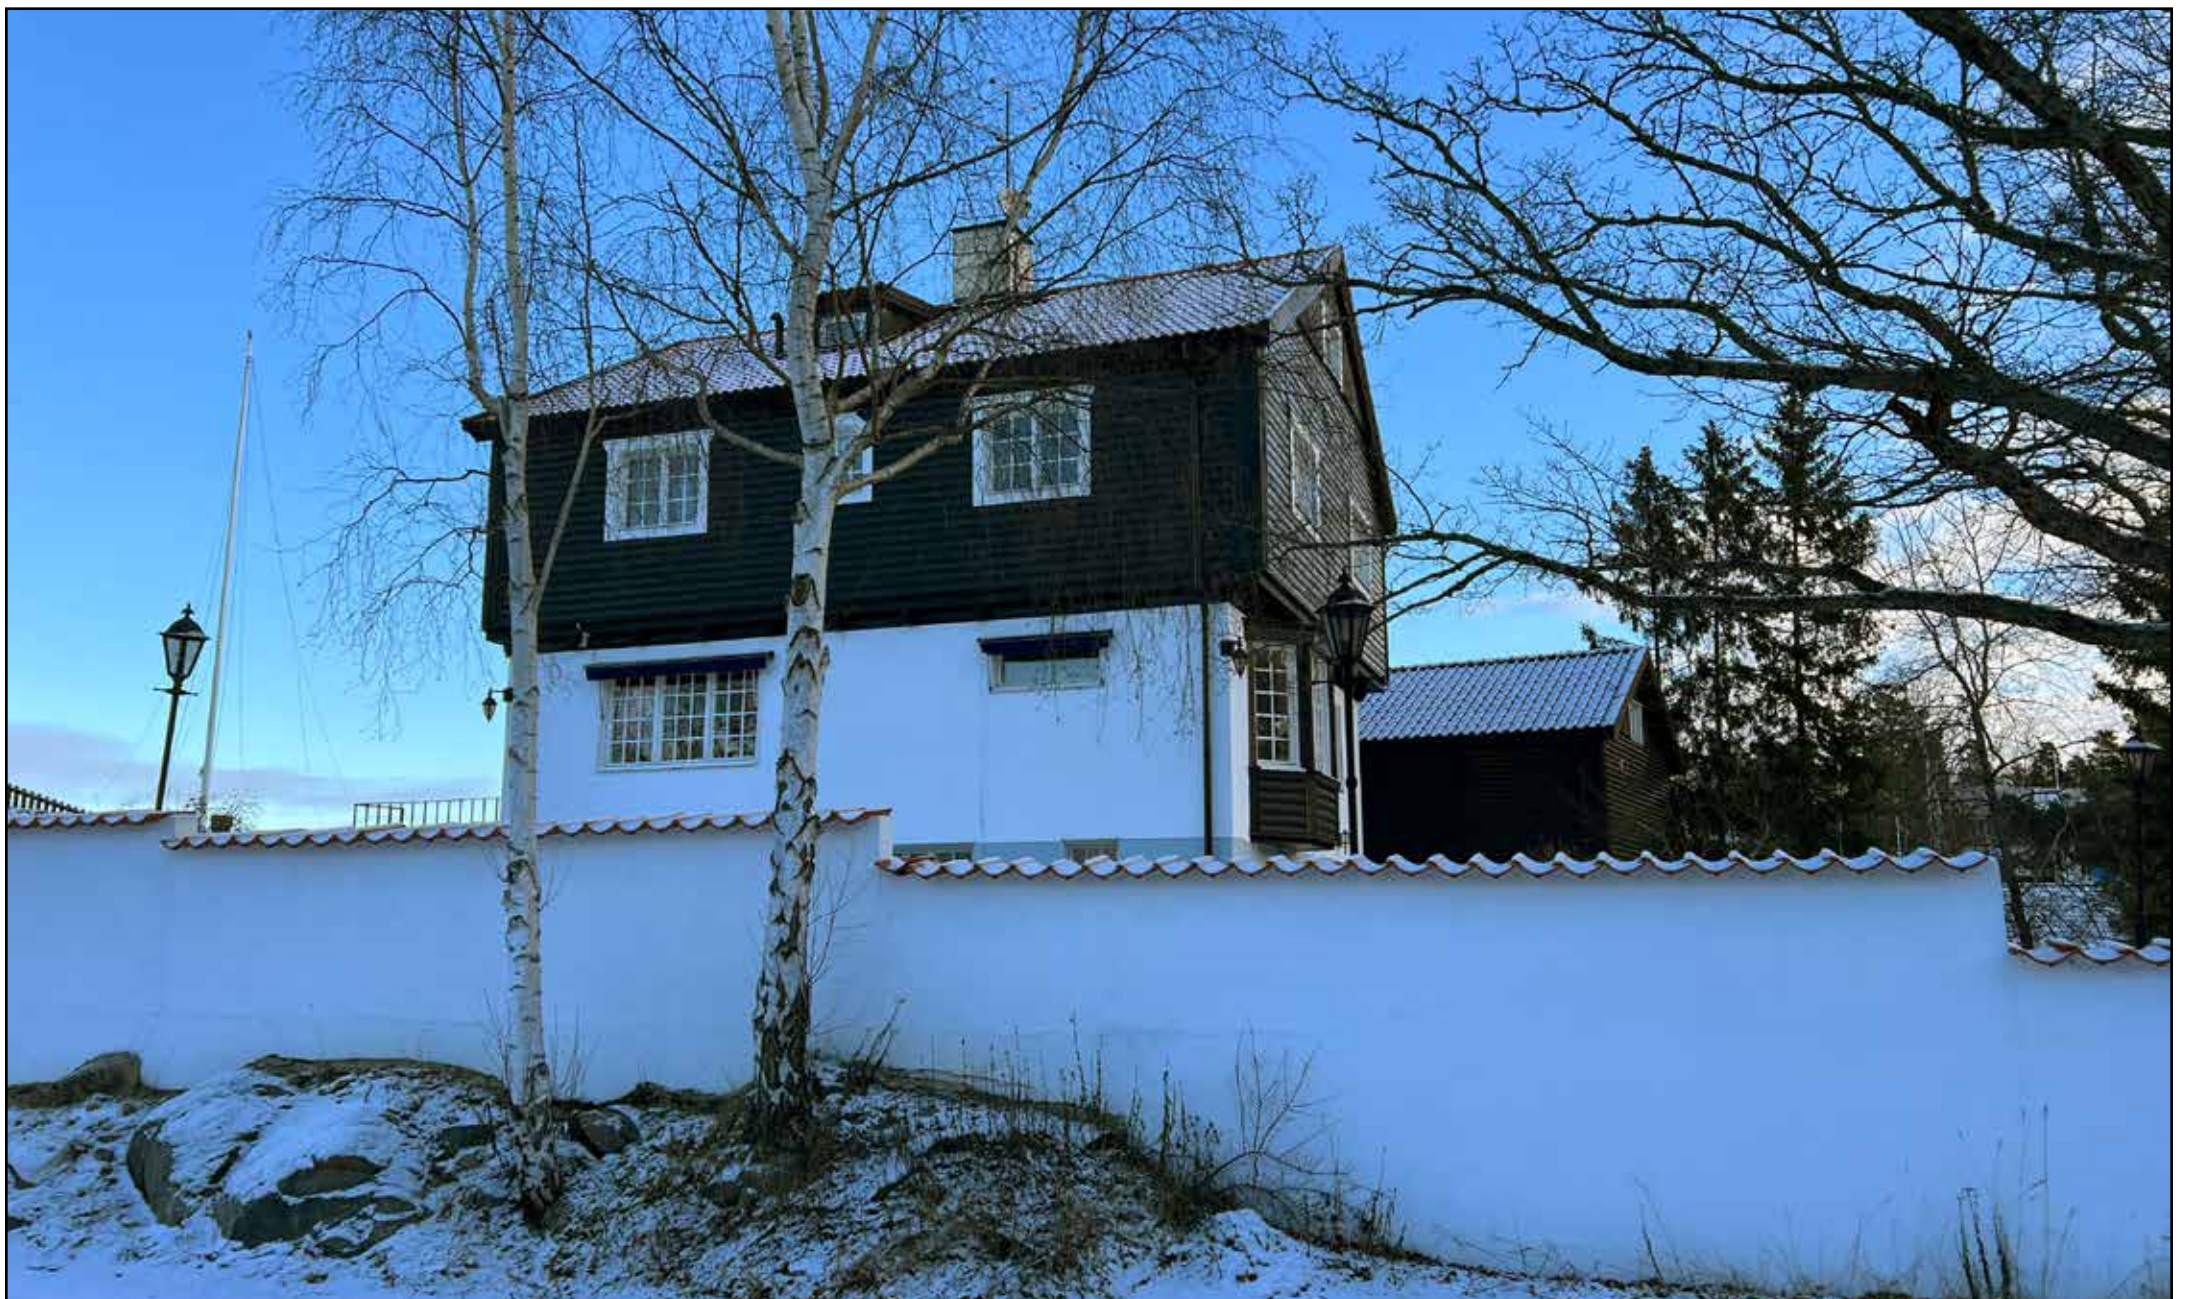
Fastighet Baggensudden 7:1

Adress, byggnadsnamn	Vikingagränd 2	Kvarter	
Kulturhistorisk värdering	Särskilt värdefull enligt PBL 8:13	Upphovsperson, byggår	CF Rahmqvist 1930.
Värde motivering	Det är önskvärt att den ursprungliga färgsättningen samt fönsterluckorna kan återställas, viljan har dock fortfarande tydliga bevarade karaktärsdrag och rymmer en betydelsefull berättelse för området knutet till varvet.	Byggnadsår, historik, förändringar	Villa uppförd av båtbyggare på varvet, sannolikt på spekulering. Färgsättningen har förändrats. Fönstrens omfattningar och fönsterluckor (borttagna) var tidigare målade gröna och fönstersmygar i bottenvåningen brunmålade. Förändringar har även skett på tomten med tillkommande garagebyggnad samt större avstyckning för flerbostadshus mot öster 1973.
Miljöskapande värde	Miljöskapande värde.	Funktion	Bostadshus
Karaktärisering och stildrag	Så kallat Ornäshus, inspirerat av Ornässtugan i Dalarna, vanlig vid tiden kring år 1930. Bottenvåningen är slätputsad i vitt och den utkragande ovanvåningen (uppburen av utstickande konsoler) har mörkbunt målade stockpanel. Burspråk och fönsterluckor i trä målade i brunt och grönt är typiska detaljer för villatypen (fönsterluckor målade i grönt har avlägsnats i senare tid och fönsterfoder har målats om i vitt).

Byggnadsdelar	Värdebärare
Volym, placering	Hög, ensam placering i landskapet. Utkragande ovanvåning och högsmala proportioner innebär intrycket av en högre volym. Förutom skorstenen och den låga takkupan inga uppstickande element å taket.
Tak och skorsten	Sadeltak täckt med lertegel. Högsmal slätputsad, vit skorsten.
Fasader och sockel	Fasader i mörkbrunt målade stockpanel. Bottenvåning i vit slätputs och sockel i ljusgrå slätputs.
Dörrar	Inte möjliga att se vid platsbesöket - troligen i ursprungligt utförande med spegeldörr i trä och glasad ovanvåning med spröjsad indelning likt fönstren.
Fönster	Utåtgående träfönster med smårutig spröjs i originalutförande. Foder, karmar och bågar med spröjs målade i vitt. Spröjsar har en profilering som ger liv åt fönstren.
Exteriöra detaljer	Mot norr i väggen infälld balkong med vitmålat överstycke och sidostycken med lätt svarvade nationalromantiska profiler samt lätt utskjutande balkongfront klädd i stockpanel likt övriga byggnaden. Hörn och skarvar med stående virkesdetaljer.

Trädgård, hägnad, komplementbyggnader m.m.	Bevarad naturmarkskaraktär med berg i dagen och stora lövträd sparade på tomten. Omgivande putsad stenmur med avtäckning av lertegel samt smidesgrind.

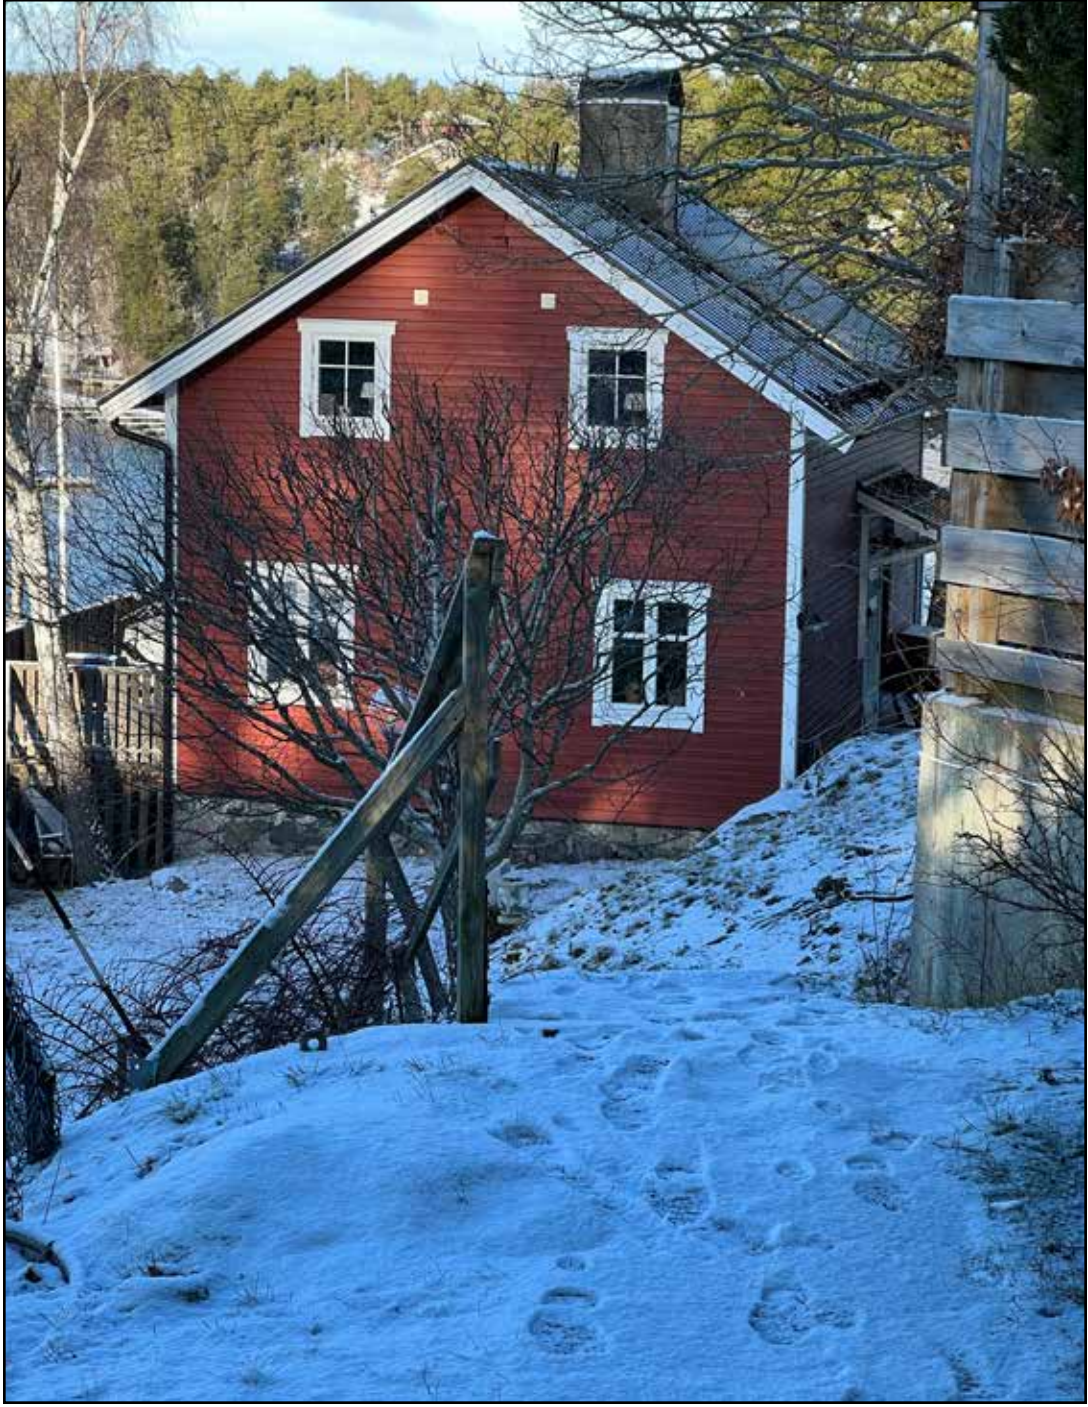
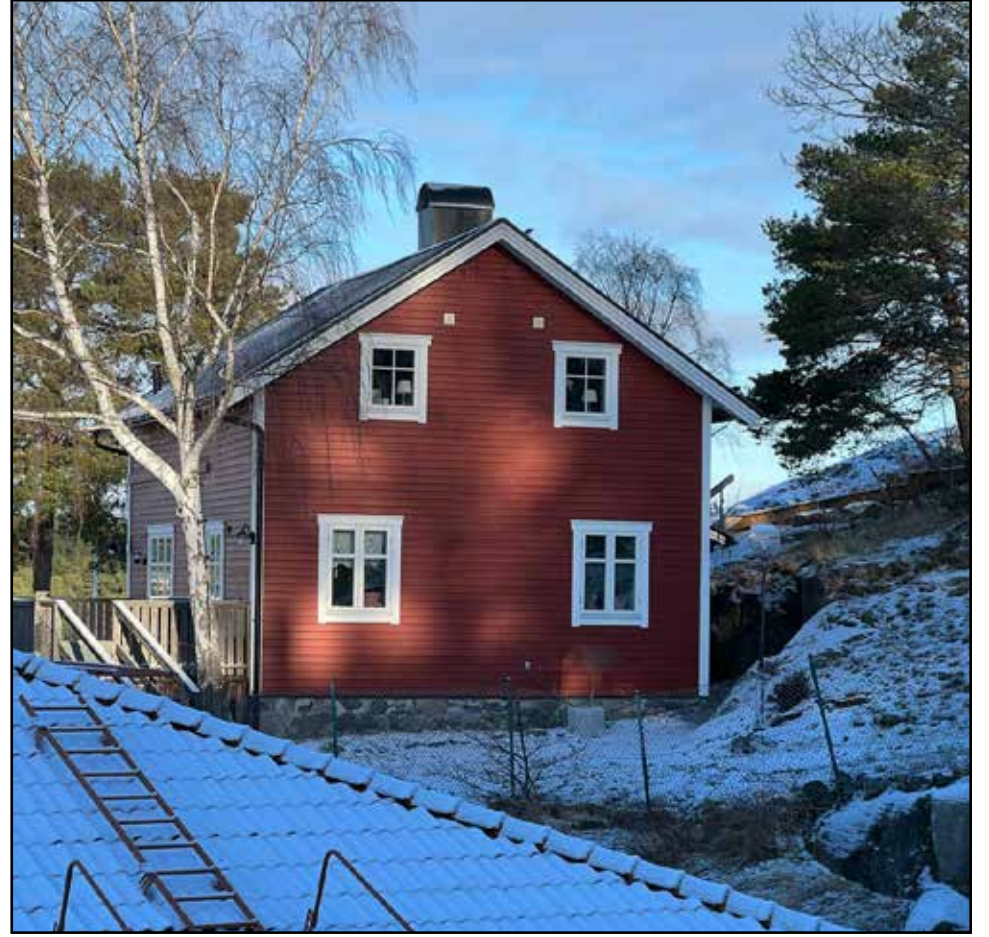
Fastighet Baggensudden 7:10

Adress, byggnadsnamn	Arbetarbostad till båtvarvet	Kvarter	
Kulturhistorisk värdering	Särskilt värdefull enligt PBL 8:13	Upphovsperson, byggår	Neglingevarvet, ca år 1900.
Värdemotivering	Viktig byggnad som berättar om de anställdas livsförhållanden vid varvet. Tillsammans med Plyms villa och Ornäshuset den enda kvarvarande resten från verksamheten.	Historik, förändringar	Förmansbostad uppförd kring år 1900 för förmannen vid Neglinge båtvarv.
Miljöskapande värde	Miljöskapande värde.	Funktion	Bostadshus
Karaktärisering och stildrag	Enkelt bostadshus från sekelskiftet präglad av sparsmakad panelarkitektur.		
Byggnadsdelar	Värdebärare		
Volym, placering	Enkel rektangulär volym med sadeltak med traditionell lutning där skorstenen är det enda som bryter igenom takfallet. Placeringen med öppen vy ned mot Moranviken och det område som tidigare huserade Neglinge båtvarv.		
Tak och skorsten	Sadeltak med traditionell lutning samt skorsten i äldre placering. Smäckra vindskivor målade i vitt.

Fasader och sockel	Liggande spontad panel, rödfärgad. Naturstenssockel.		
Dörrar	Entréparti med enkelt konsolburet skärmtak i samma lutning som övriga taket.		
Fönster	Fönster med enkelt sågade foder målade i vitt. Sentida fönsterbågar, men i bottenvåningen i trä och med t-postindelning som efterliknar ursprungligt utseende.		
Exteriöra detaljer	Saknas av värde.		
Trädgård, hägnad, komplementbyggnader m.m.	Den smala remsa som fastigheten utgör rymmer en viss naturmarkskaraktär av värde för byggnaden och området med dess större, äldre träd och berg i dagen.

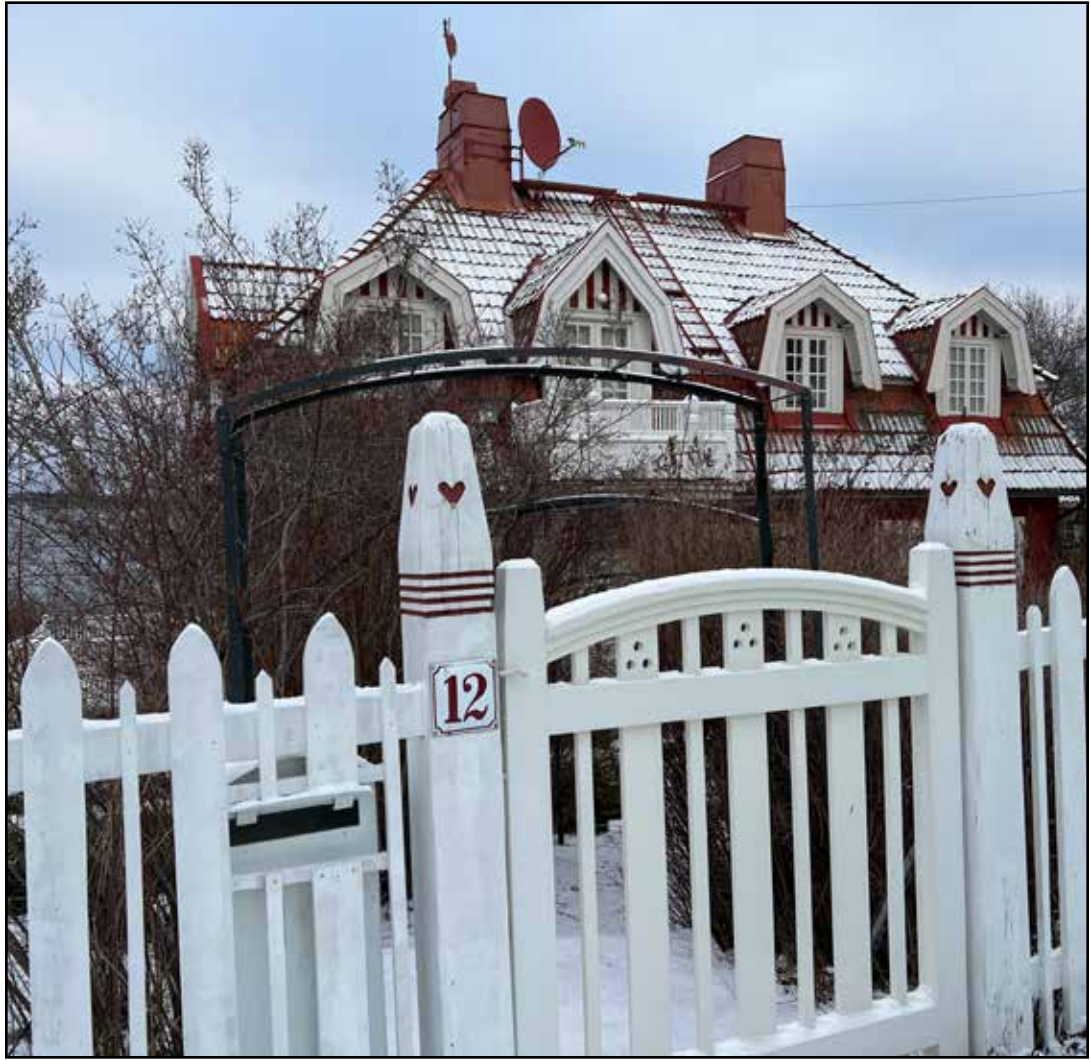
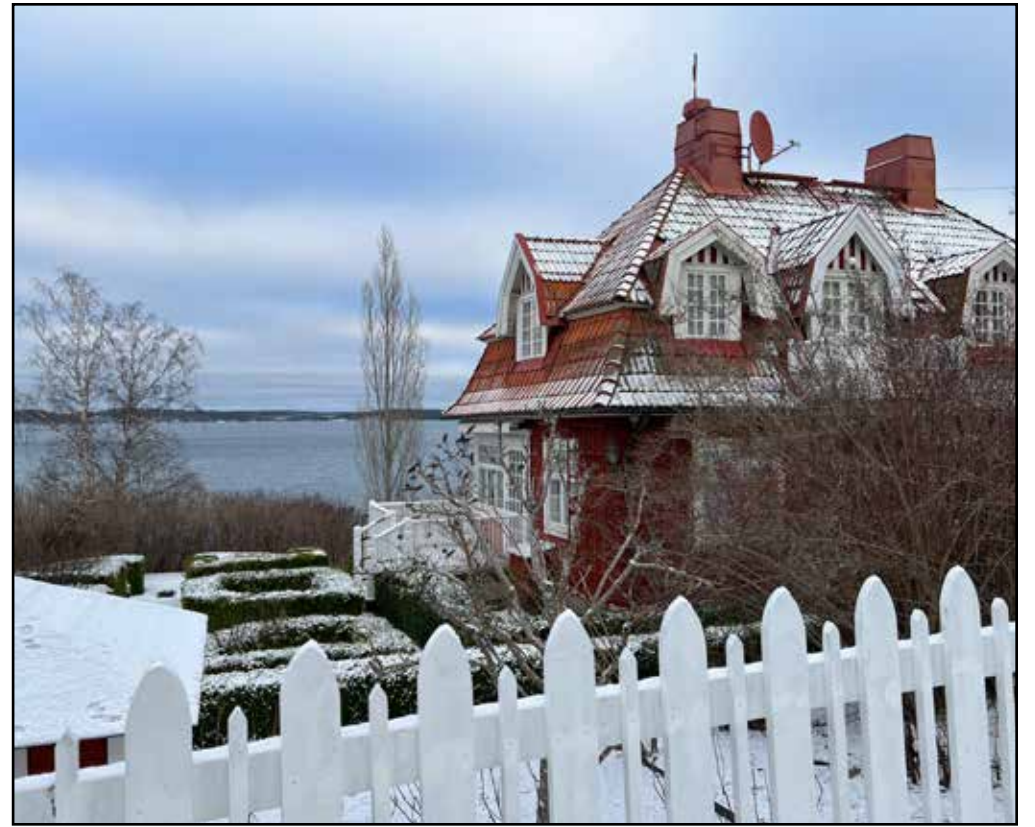
Fastighet Baggensudden 8:1

Adress, byggnadsnamn	Seglarvägen 12	Kvarter	
Kulturhistorisk värdering	Värdefull enligt PBL 8:17	Upphovsperson, byggår	Arkitekt John Persson, ca år 1900.
Värdemotivering	En av de äldsta villorna på Baggensudden. Vissa originaldetaljer är bevarade. Tillbyggnader och påbyggda takkupor har utförts med material och detaljering som överensstämmer med ursprungsbyggnaden men har gjort att den ursprungliga formen är svårare att utläsa.	Historik, förändringar	Tillbyggnad/förlängning mot öster 1994 som nära dubblade byggnadens längd. Ett antal takkupor i samma stil som befintliga tillkom, liksom en ytterligare skorsten.
Miljöskapande värde	Miljöskapande värde.	Funktion	Bostadshus
Karaktärisering och stildrag	Villabyggnad präglad av jugendarkitekturen; de branta lätt svängda takfallen genombrutna av takkupor och frontespiser, balkonger och farstukvistar med grovt dimensionerade trädetaljer, rödfärgad träpanel på förvandring. Omgivande trädgård är med sina arkitektoniskt uppbyggda gångsystem och häckar samt prydnadsträd placerade i tomtgränsen av betydelse för värdet.

Byggnadsdelar	Värdebärare		
Volym, placering	Högrest volym med brant tak och genombrytningar genom takfallet, dock i de nedre takfallen de övre är helt fria från detta bortsett skorstenarna. Placering på strandtomt.		
Tak och skorsten	Valmat mansardtak täckt med tvåkupigt lertegel. Den ena västra skorstenen är ursprunglig vilket märks på det avsmalnande krönet, den andra är sentida utformad med den gamla som förebild.		
Fasader och sockel	Liggande panel på förvandring, engelskt röd kulör. Naturstenssockel.		
Dörrar	Ursprungligt entréparti mot söder: farstukvist med staket med grova pelare med svarvade former och invändiga bänkar. Sentida dörrblad men utfört i trä och i anpassad stil. Mot öster möjligen ett ursprungligt dörrblad med hög utanpåliggande fyllning (i så fall utflyttad till denna östvägg efter tillbyggnaden 1994).		
Fönster	Inåtgående, möjligen ursprungliga, spröjsade fönsterdörrar i trä till balkongen. Övriga fönster nytillverkade med de gamla som förlaga.

Exteriöra detaljer	Balkong med grovt dimensionerade konsoler och svarvade räcketstolpar samt fronter i pärlspontade bräder likt farstukvisten. Ursprungliga takkupor med figursågade vindskivor, sentida takkupor som efterhärmat detta.		
Trädgård, hägnad, komplementbyggnader m.m.	Arkitektoniskt uppbyggd trädgård med olika trädgårdsrum; grusgångar och häckar i ett geometriskt mönster, prydnadsträd och vitmålat trästaket (med grindar i originalutförande) som frontar tomten mot gatan.

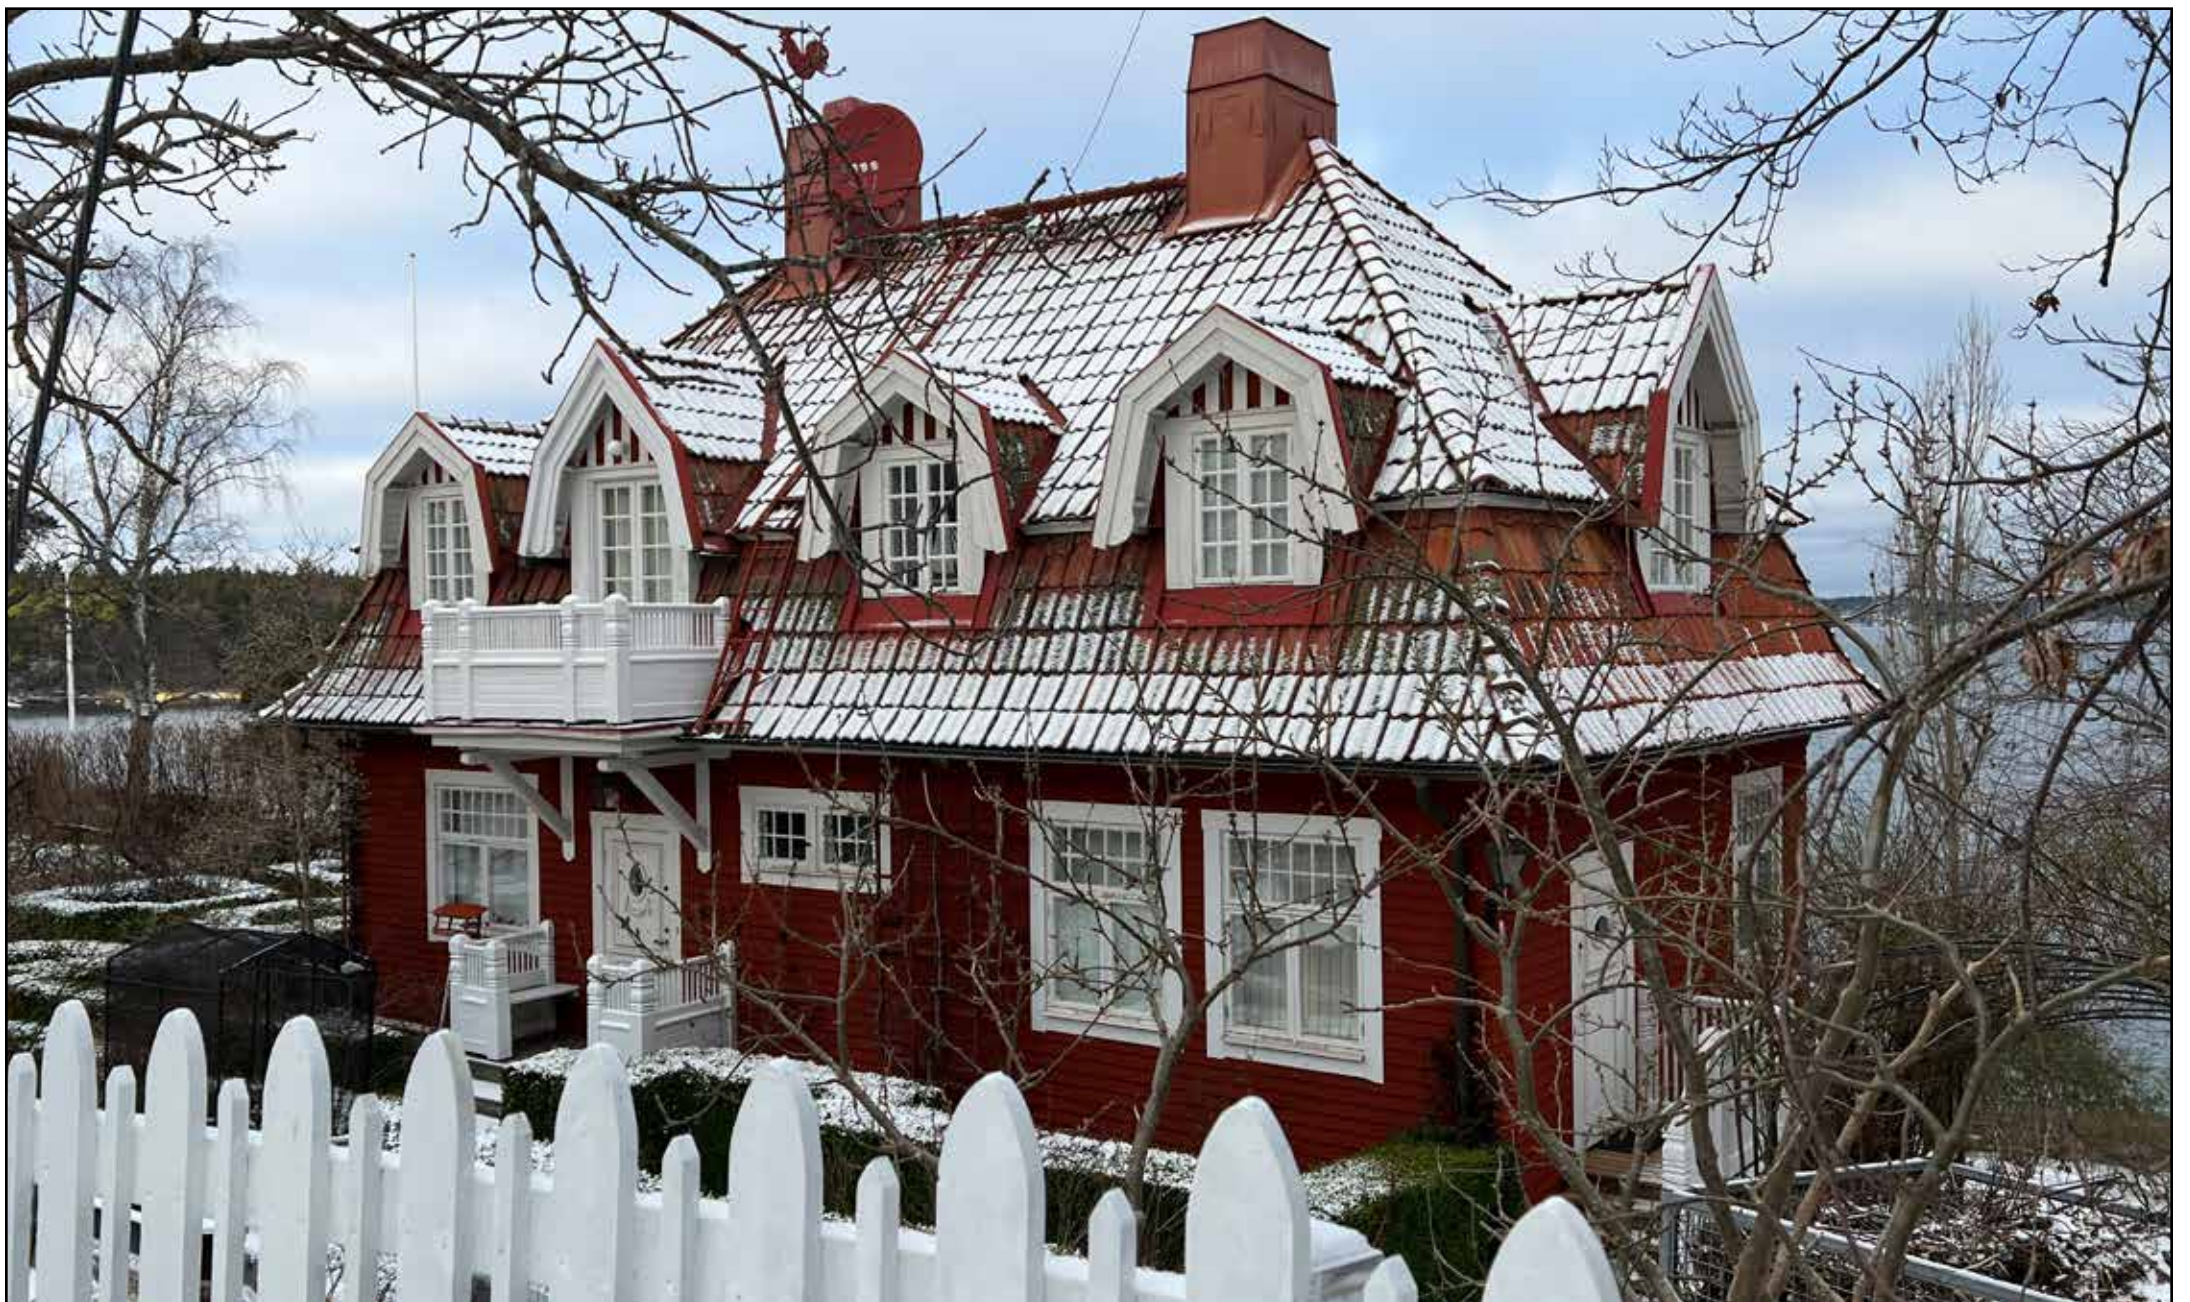
Fastighet Baggensudden 9:1

Byggnadsdelar	Värdebärare		
Volym, placering	Placering i en sluttning, lite uppdraget från Moranviken med närhet till Vikingavägen som är den väg som sedan 1800-talets slut har löpt fram till området. Flacka mansardtak med valmade sidor och genombrytande frontespiser definierar till stor del byggnadens volym.		
Tak och skorsten	Mansardtak med valmade sidor och genombrytande frontespiser klätt i tvåkupigt lertegel. Murad skorsten i tegel med utkragande krön.		
Fasader och sockel	Liggande panel på förvandring, målade i gult. Listverk, takfot och vindskivor målade i vitt. Ljusgrå, slätputsad sockel.		
Dörrar	Entréparti mot öster med enkelt skärmtak inklätt med panelade sidor och krönande svart plåt, uppbyggt av konsoler i smäckert, snirkligt smide.		
Fönster	Fönstrens placering i fasaden.		
Exteriöra detaljer	Frontespisernas gavelmotiv i form av figursågade snickeridetalyer.		
Trädgård, hägnad, komplementbyggnader m.m.	Trädgård med stenmurar i terrasser skapar tydliga trädgårdsrum. Lövträd och hamlade träd placerade i tomtgräns ger en värdig inramning till villatomten. Mot gatan i söder en trädgårdsentré i originalutförande med smidesgrind och grindstolpar i natursten.

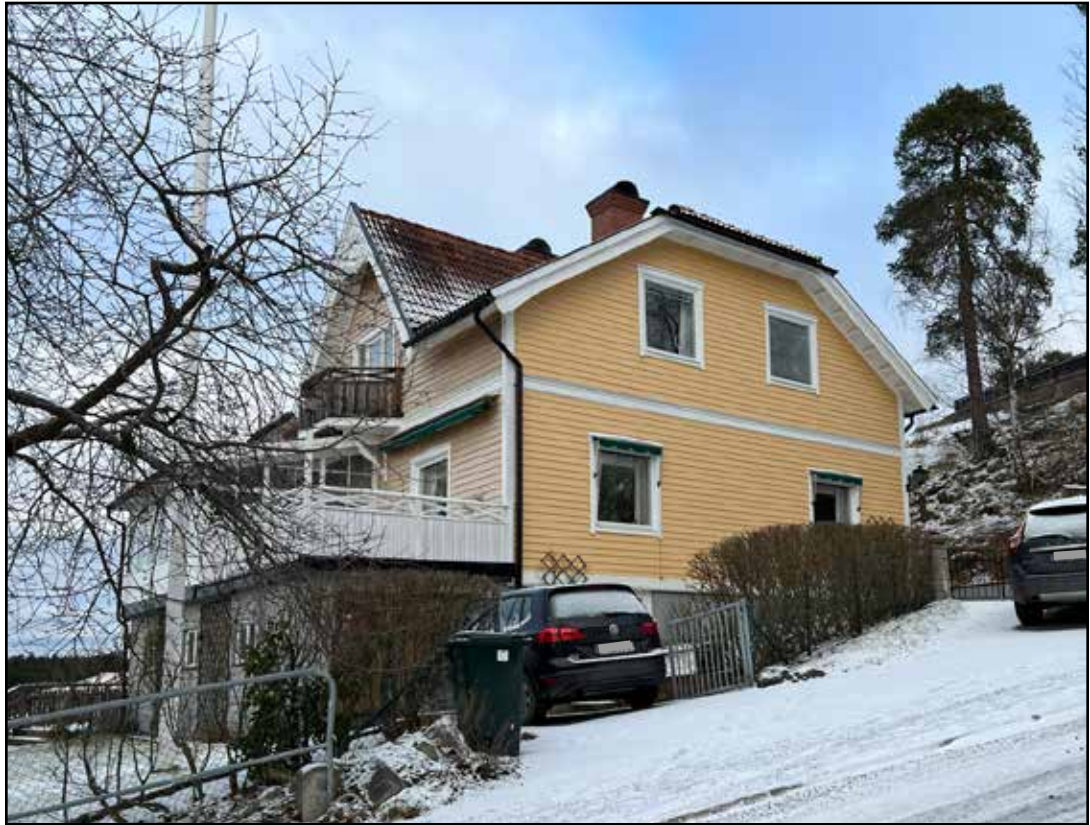
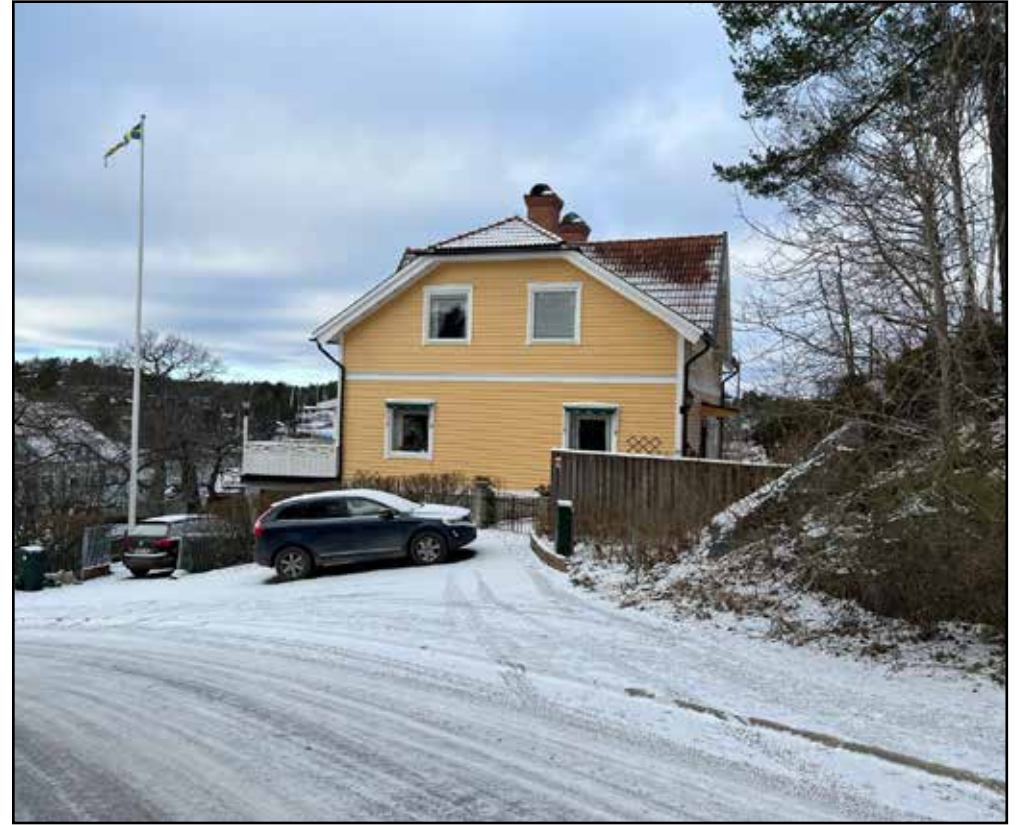
Adress, byggnadsnamn	August Plyms villa, Vikingavägen 19	Kvarter	
Kulturhistorisk värdering	Värdefull enligt PBL 8:17	Upphovsperson, byggår	Arkitekt John Persson,
Värdemotivering	Värdefull genom byggnadens ålder, den lokala betydelsen knutet till August Plym samt delvis bevarad karaktär och detaljer. Mot bakgrund av den förändrade karaktären är inte förvanskningförbud motiverat, däremot rivningsförbud pga den lokalhistoriska betydelsen.	Historik, förändringar	Uppförd kring år 1904 som bostadshus för August Plym. Flera tillbyggnader och ombyggnader har utförts - garage med veranda mot väster samt utbytta fönster till större enlufts-fönster.
Miljöskapande värde	Miljöskapande värde.	Funktion	Bostadshus
Karaktärisering och stildrag	Villabyggnad från sekelskiftet präglad av panelarkitektur; den liggande gula panelen på förvandring, mansardtak täckt med lertegel samt listverk och takfotsinklädning samt konsoler målade i vitt. Dekorativ gavelprydnad mot väster samt figursågade vindskivor utgör snickeridetalyer i originalutförande. Tillbyggd veranda mot väster har byggts för delar av huvudfasaden vilket tillsammans med de utbytta fönsterbågarna har minskat byggnadens kulturvärden.

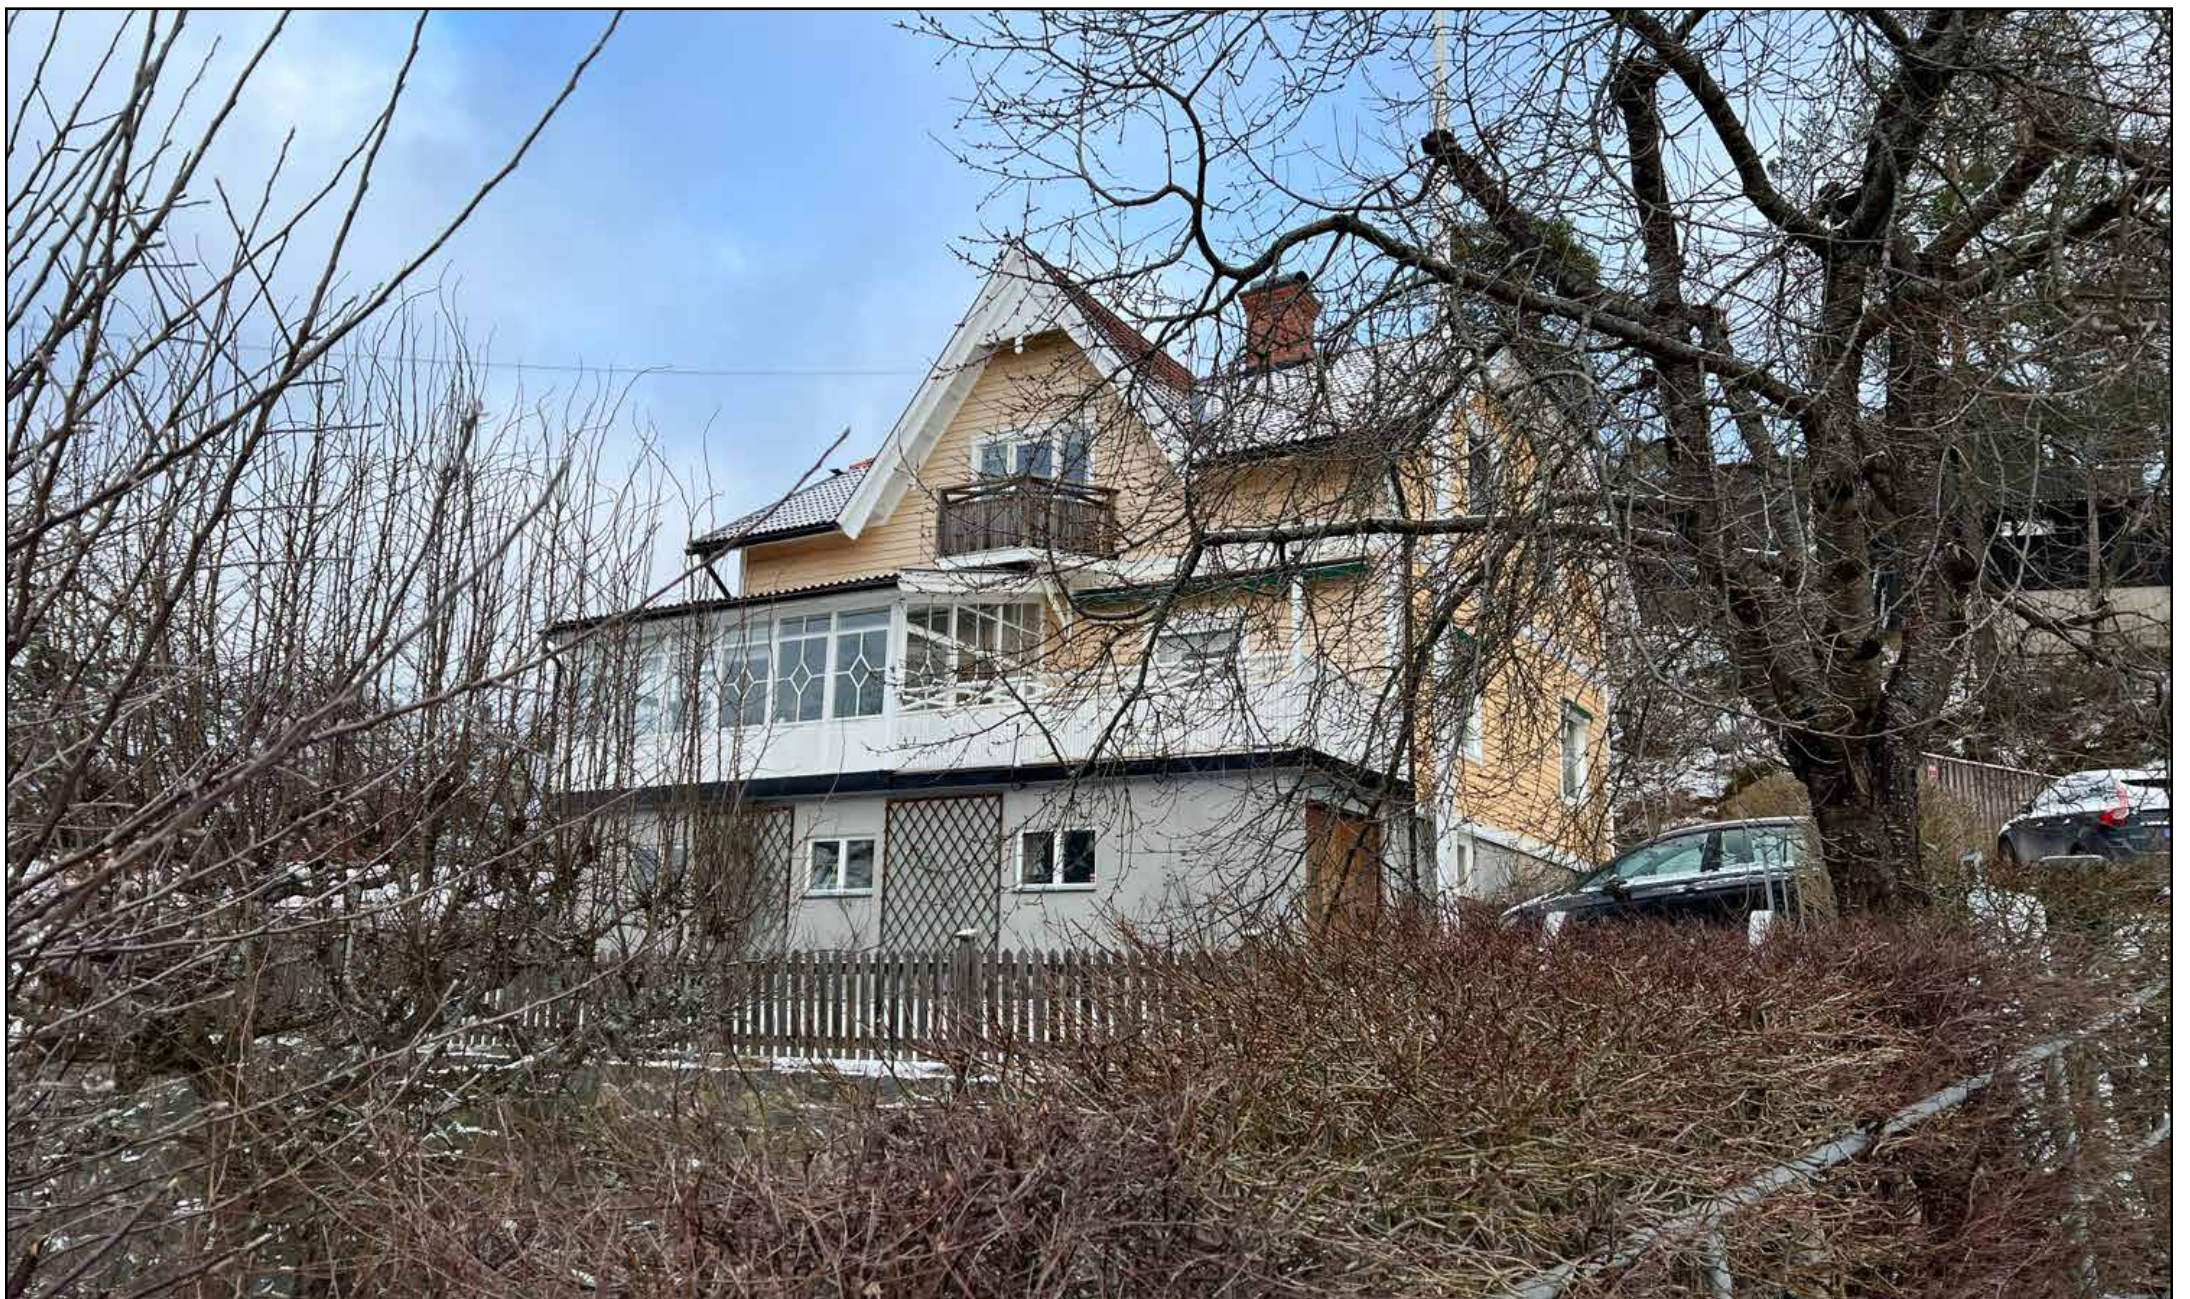
Fastighet Baggensudden 9:4

Tak och skorsten	Sadeltak täckt med betongtegel. Smäckra vindskivor i trä målade i ljust beige kulör.		
Fasader och sockel	Fasader i olikbränt rödbrunt tegel lagt i löpförband. Låg sockel i ljusgrå slätputs. Gavelrösten inklädda med träpanel målade i ljust beige likt vindskivor.		
Dörrar	Garageport och entredörr i originalutförande i betsat/oljat trä med vertikal spårning. Dörren har vertikalt sidoparti av betsad träribbor och högsmala glasningar. Garageporten har ovanljus i bearbetat gult glas.		
Fönster	Två- och treluftsfönster i trä målade i vitt.		
Exteriöra detaljer	Fönsterbleck och takavvattning i koppar. I vinkel mellan volymerna en balkong med platta i armerad betong med vitmålade undersida och räcke i smäckert svart smide.		
Trädgård, hägnad, komplementbyggnader m.m.	Öppen trädgård med enstaka små och stora lövträd och tallar. Tomtavgränsande buskar mot gatan. Prydnadsplanteringar kring hussockeln.

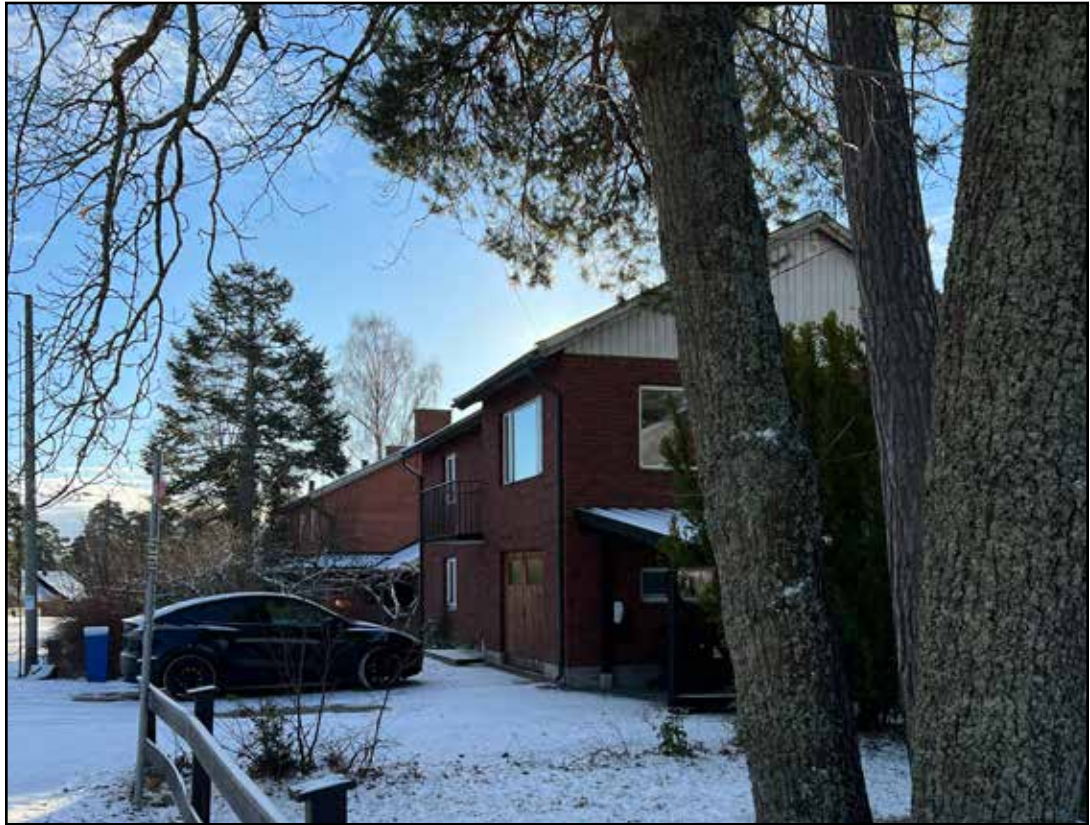
Adress, byggnadsnamn	Styrmansvägen 7	Kvarter	
Kulturhistorisk värdering	Värdefull enligt PBL 8:17	Upphovsperson, byggår	Bernt Kåberger 1960
Värdemotivering	Värdefull genom att vara en typisk villa i tegel för denna del av Baggensudden samt för uppförandetiden (1950/1960-tal).	Byggnadsår, historik, förändringar	Mycket få förändringar enligt arkivet.
Miljöskapande värde	Miljöskapande värde.	Funktion	Bostadshus
Karaktärisering och stildrag	Tegelvilla i tidig 60-talsstil med olikbränt tegel och tryckta fogar, träfönster med vita bågar. Garageport och entredörr i original i betsat/oljat trä med vertikal spårning samt glaspartier i bearbetat/ornamenterat glas.		
Byggnadsdelar	Värdebärare		
Volym, placering	Indragen placering på tomten. Vilande volym i två våningar genom det relativt flacka sadeltaket utan genombrytningar och den rektangulära planformen. Tidstypisk förskjutning av fasadliv och takhöjd bidrar till variation i uttrycket.
