KULTURMILJÖUTREDNING OCH BYGGNADSINVENTERING

BAGGENSUDDEN

Nacka kommun, 2025-12-01

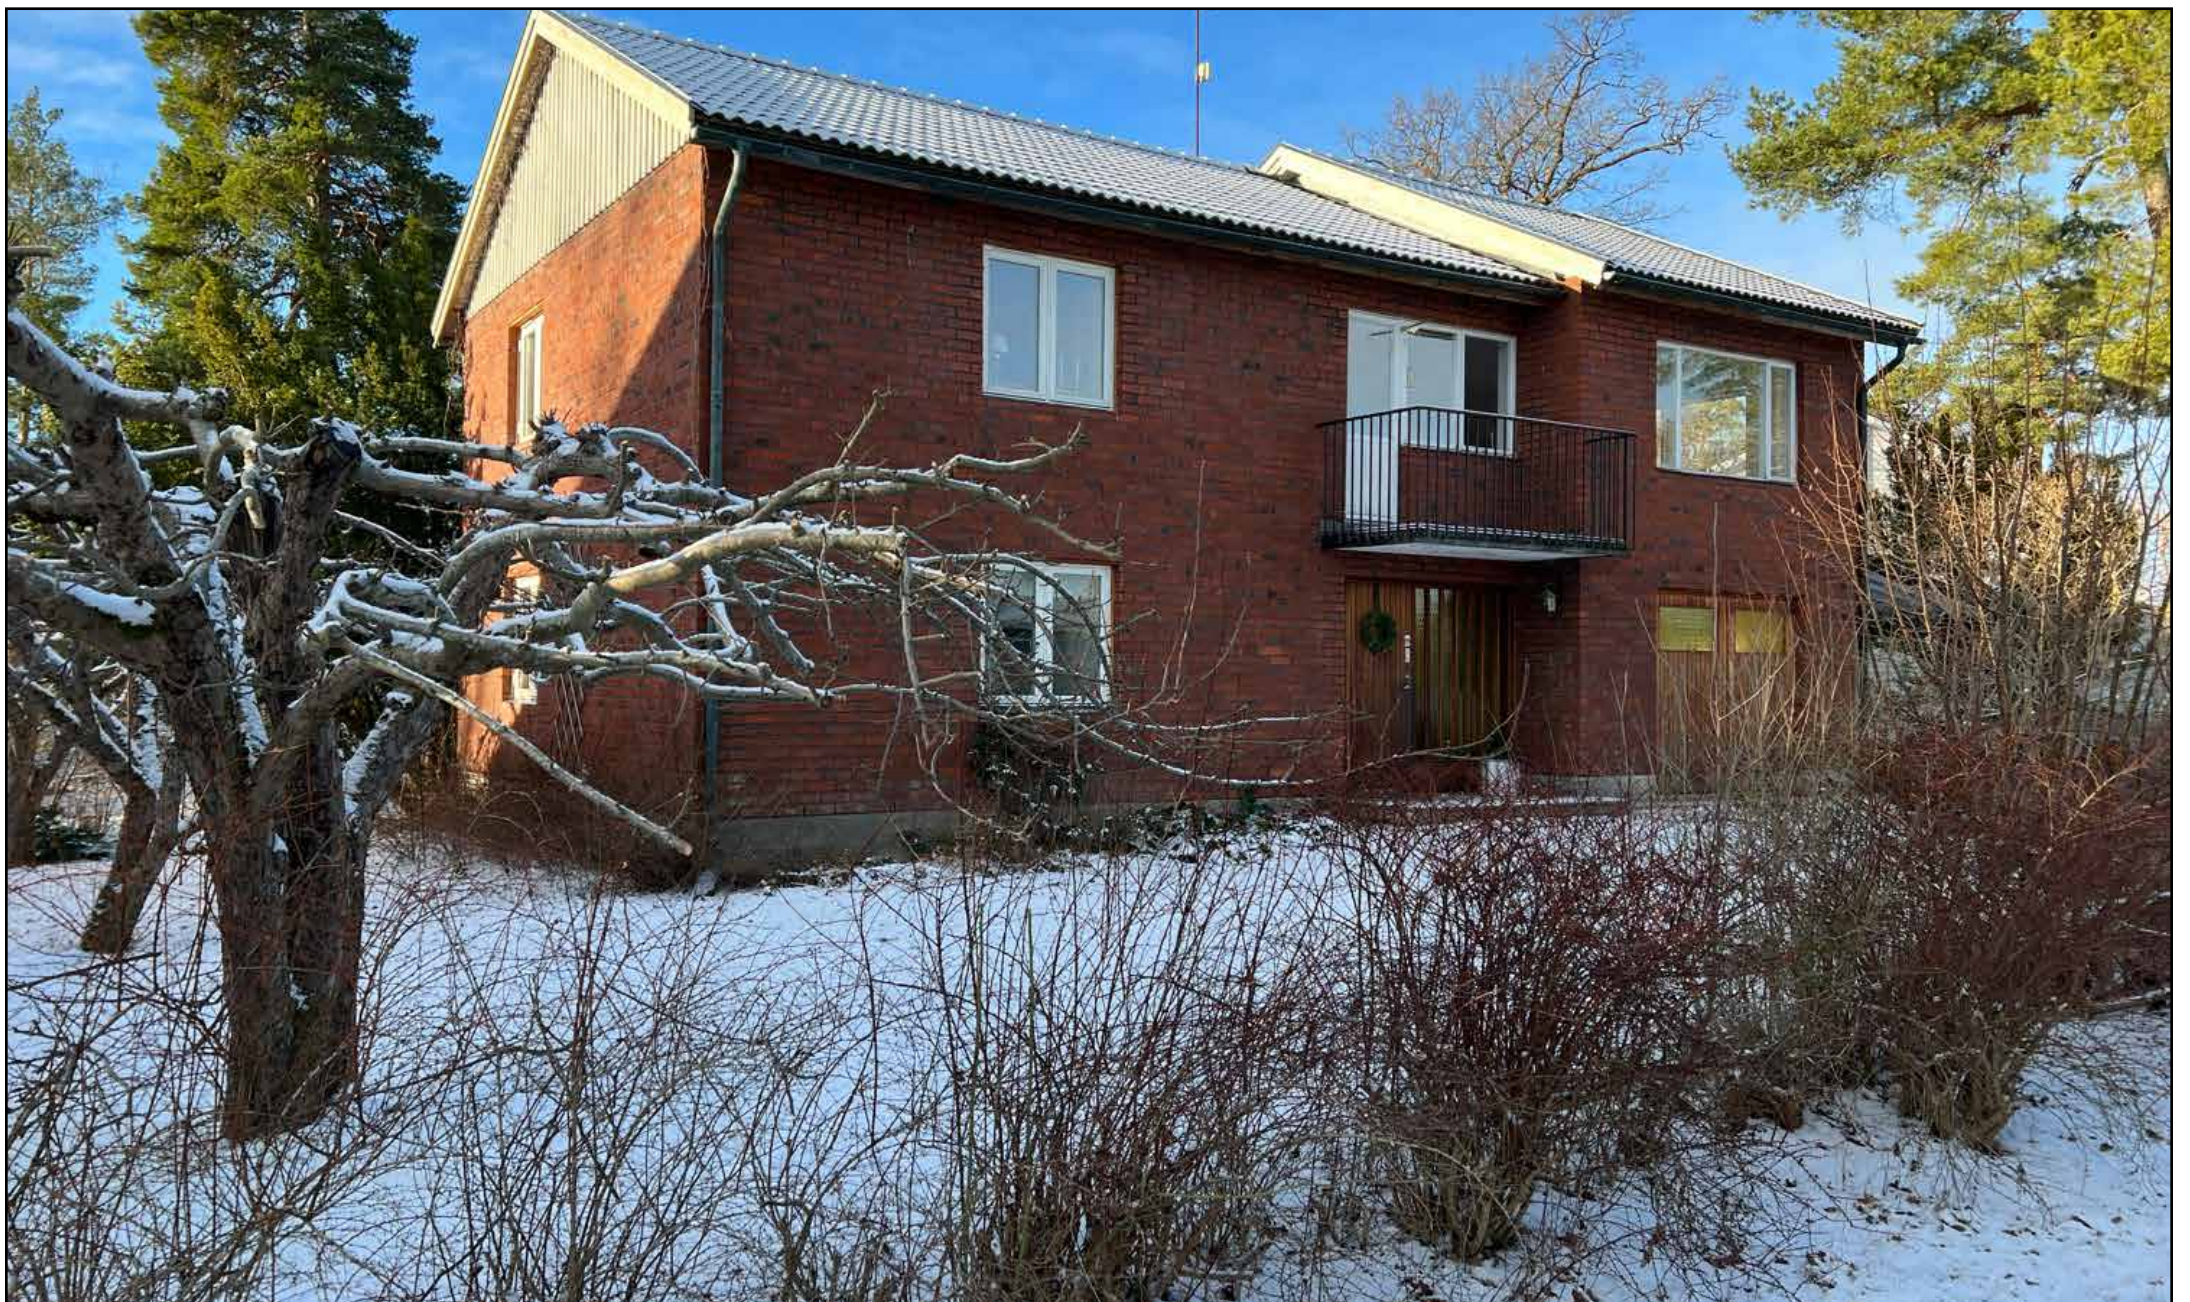
Fastighet Baggensudden 9:5

Exteriöra detaljer	Takavvattning och fönsterbleck i koppar.		
Trädgård, hägnad, komplementbyggnader m.m.	Tomtavgränsande häck och grindstolpar i kalksten. Tuktade prydnadsbuskar samt en stor tall nära huset. Prydnadsträd på tomten.

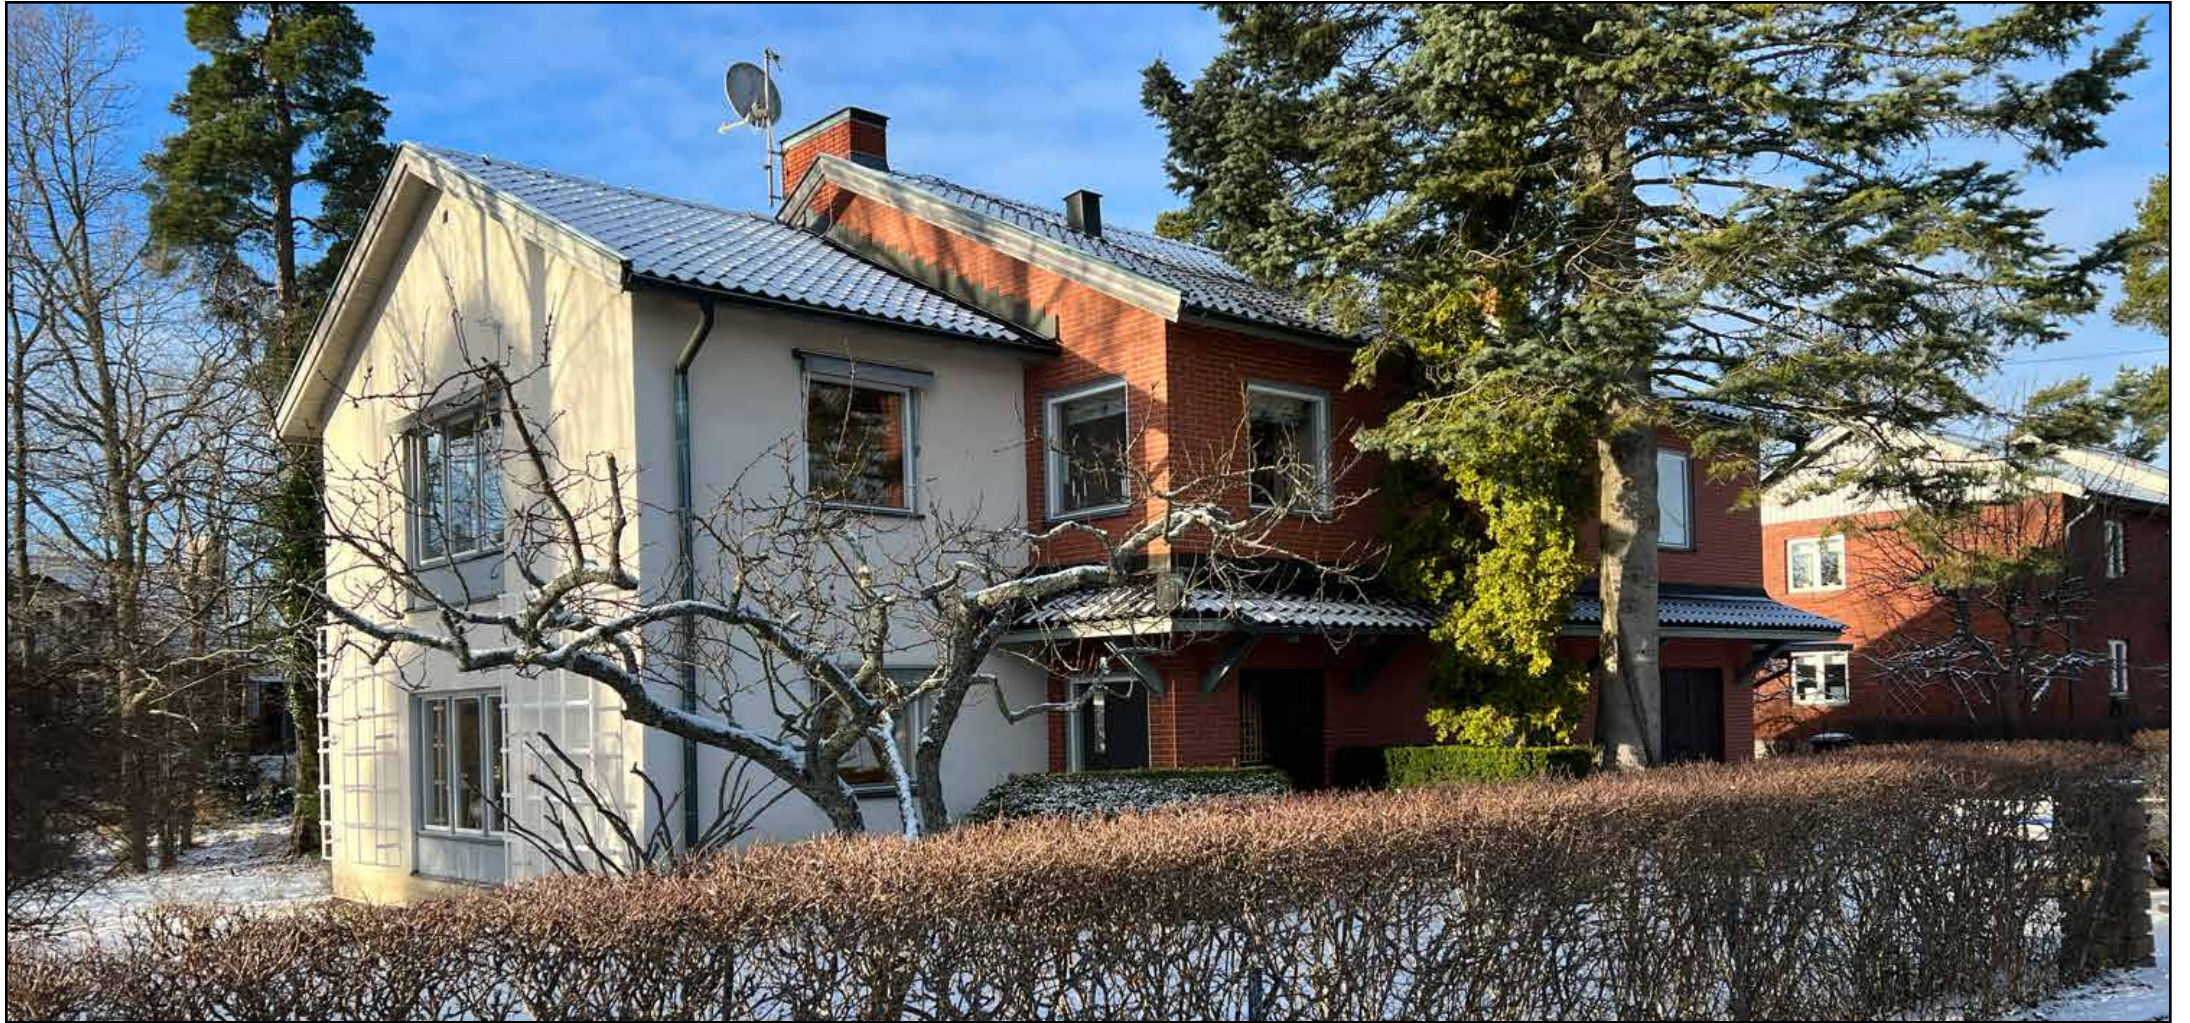
Adress, byggnadsnamn	Styrmansvägen 5	Kvarter	
Kulturhistorisk värdering	Värdefull enligt PBL 8:17	Upphovsperson, byggår	Ingenjörsfirman Lennart Nygren, 1962.
Värdemotivering	Lägre verkshöjd och mer monoton färgton i tegelfasaden än omgivande tegelvillor från samma tid. Dock välbevarad karaktär i övrigt vilket tillsammans med de gemensamma materialen och formspråken i området har ett starkt miljöskapande värde.	Historik, förändringar	Tillbyggd uteplats samt carport mot norr. Längsgående skärmtak mot gatan troligen sekundärt (samtida med carporten).
Miljöskapande värde	Miljöskapande värde.	Funktion	Bostadshus
Karaktärisering och stildrag	Tidstypisk 60-talsvilla präglad av kombinationen av fasadmaterialen tegel och ljus slätputs. De flacka sadeltaken och förskjutningen av volymerna som skapar liv i fasaden är ytterligare tidstypiska drag. Sekundärt skärmtak mot norr har påverkat karaktären med sitt ganska omfattande överhäng. Även carport har påverkat byggnadsfasadernas synlighet i stadsrummet.

Byggnadsdelar	Värdebärare		
Volym, placering	Placering indraget på den stora tomten med omfattande tomttytor runt omkring byggnaden. Horisontellt vilande volym med flacka sadeltak där skorstenar i tegel är enda markant uppstickande element. Förskjutningar av fasadliv och taknivå bidrar till variation.		
Tak och skorsten	Sadeltak täckta med mörkt glaserat enkupigt tegel. Skorstenar murade i tegel med krönplåt i koppar.		
Fasader och sockel	Fasader i jämnt bränt, rödbrunt tegel lagt i munkförband. Sidovolym i ljusgrå slätputs. Låg, slät och ljusgrå sockel.		
Dörrar	Entréparti i originalutförande med markbeläggning av skiffer, dörrblad i spårat mörkbetsat ädelträ och sidoljus i ljusare smårutigt spröjsverk. Garageport av samma typ som dörrbladet; mörkbetsat och spårat i stora rutor.		
Fönster	Enlufts-fönster i trä, troligen i originalutförande, med karmar målade i grått och bågar målade i vitt. Mot sydost större tregruppsfönster med bröstning i stående spontad panel samt karmar och mittposter målade i samma gråa kulör som övriga fönsterkarmar.

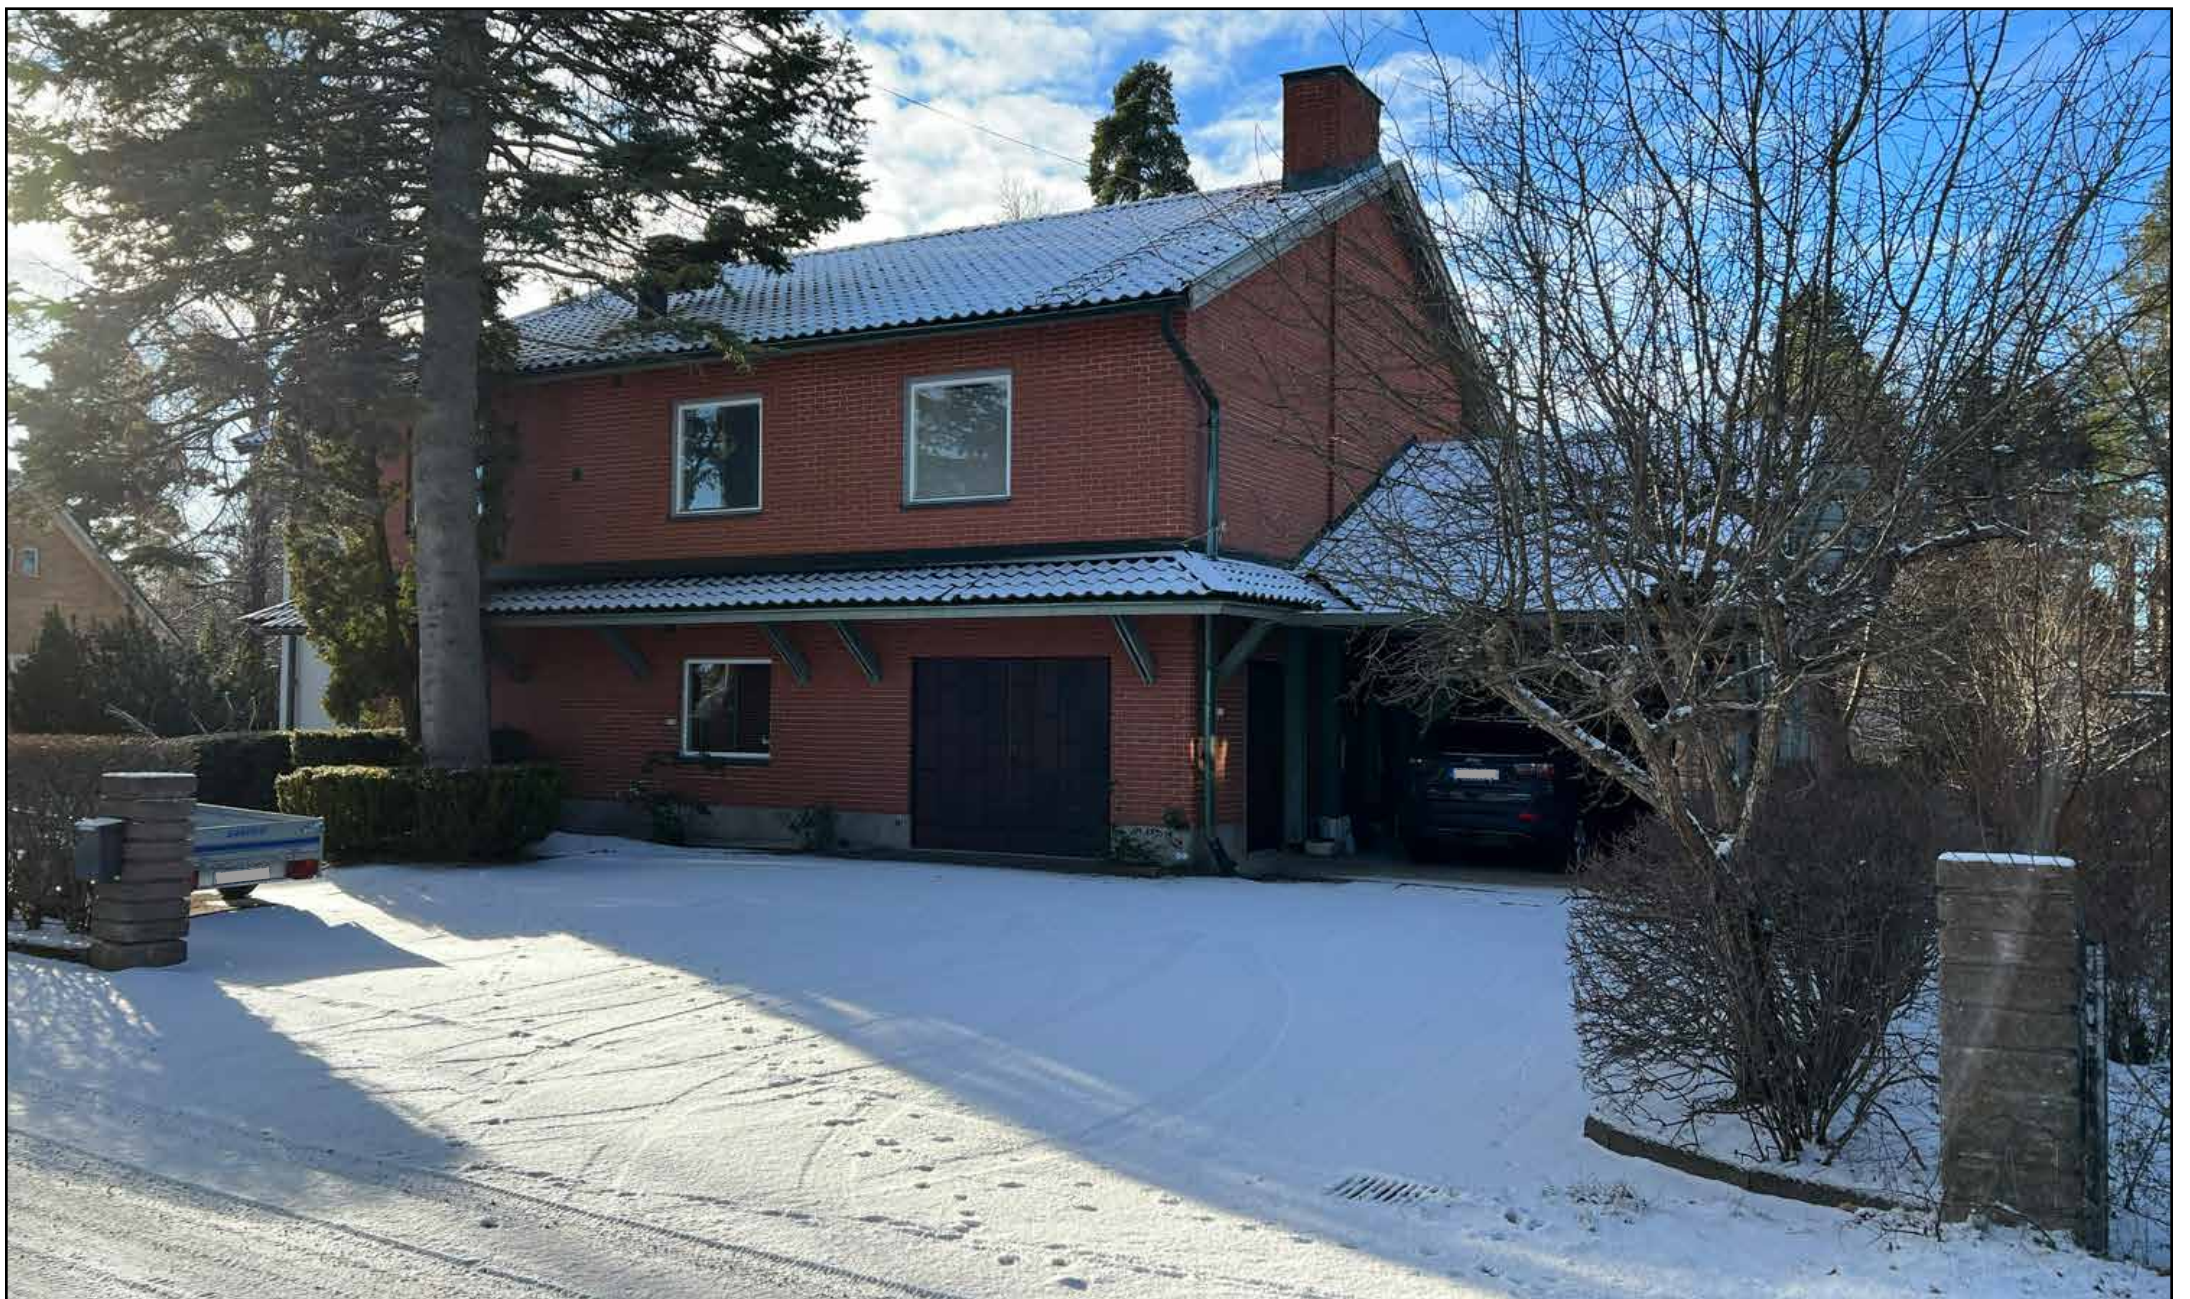
Fastighet Baggensudden 9:7

Byggnadsdelar	Värdebärare		
Volym, placering	Hög och lätt snedställd placering på spetsigt formad hörntomt. Lågskalig volym skapad av det flacka sadeltaket där skorsten och takdetaljer i kopparplåt är det enda som sticker upp över takfallet.		
Tak och skorsten	Flackt sadeltak, troligen täckt med papp. Takfot inklädd med kopparplåt och undertill med ljukt målade bräder.		
Fasader och sockel	Fasader av olikbränt gult tegel samt en sockel i liv med teglet klädd i mörkgrå puts med lite grövre ballast.		
Dörrar	Saknas av värde.		
Fönster	Enlufts-fönster i trä med smäckra vitmålade bågar, kvadratisk format. Fönsterbleck i koppar.		
Exteriöra detaljer	Takavvattning i äldre utförande i kopparplåt (hängrännor) och mörkgrå plåt (stuprör).		
Trädgård, hägnad, komplementbyggnader m.m.	Stödmurar på tomten skapar en trädgård i flera terrasser som annonserar sig ut mot gaturummet. Kring entrésidan i öster inramar stenmurarna entrén och de prydnadsplanteringarna som finns här. Lövträd och större tallar på tomten.

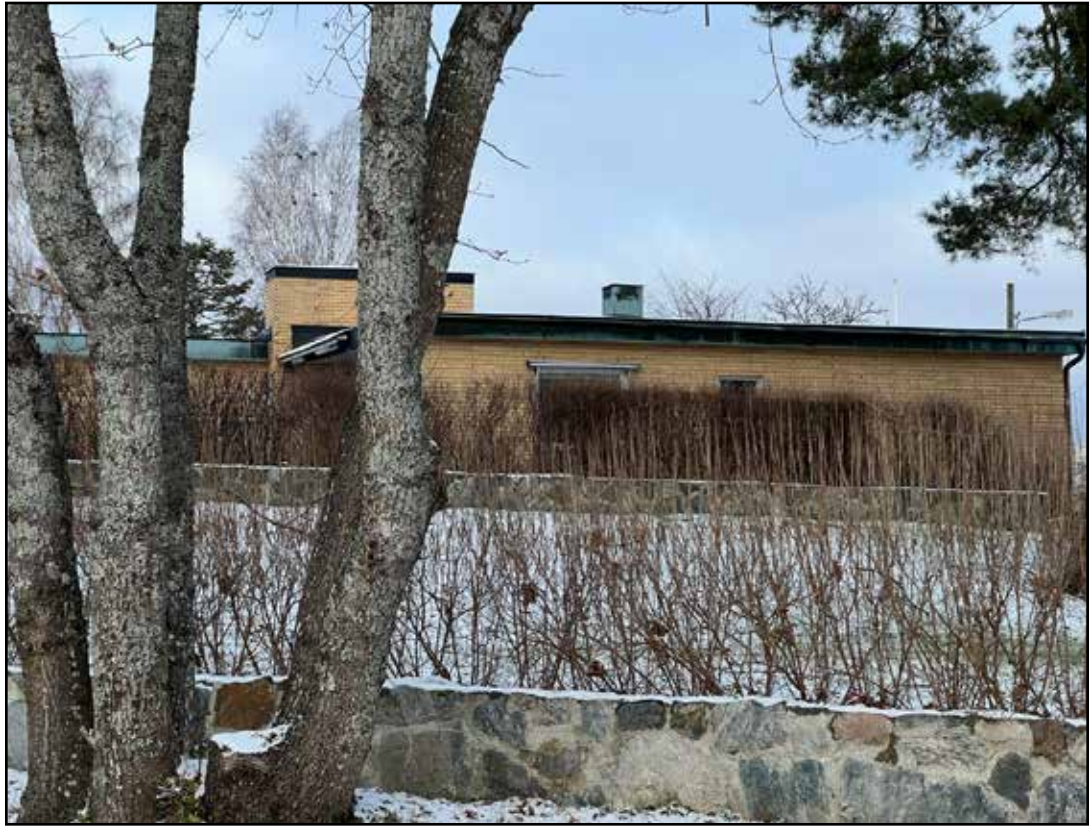
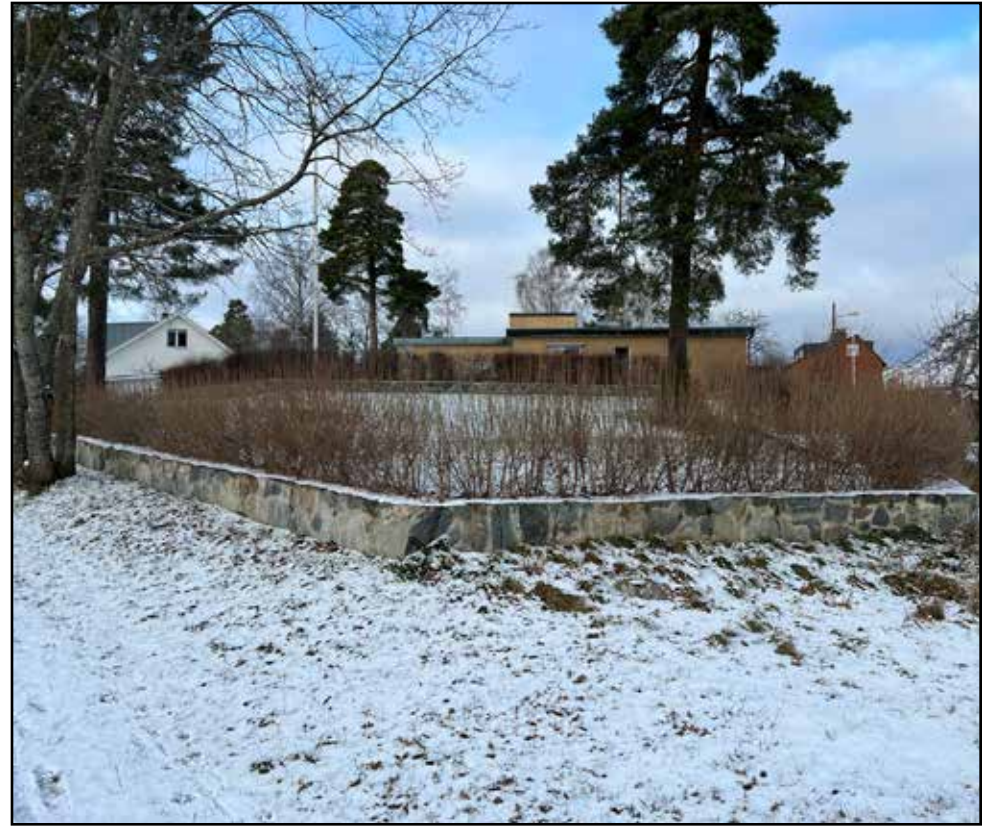
Adress, byggnadsnamn	Styrmansvägen 1	Kvarter	
Kulturhistorisk värdering	Värdefull enligt PBL 8:17	Upphovsperson, byggår	Arkitekt Helmut Weitmann, 1960.
Värdemotivering	Bortsett från ett ändrat entréparti och utbytta fönster relativt välbevarad villa av en typ som är vanlig i området. Stödmurar i natursten skapar en trädgård och entrésida med kulturhistoriskt värde.	Byggnadsår, historik, förändringar	Uppförd efter ritningar av Weitmann 1960, en flitigt anlita arkitekt i området. Tillbyggt entréparti i modern tappning på 2000-talet. På fasaden har i sen tid satts upp belysningsarmaturer i nytt utförande.
Miljöskapande värde	Miljöskapande värde.	Funktion	Bostadshus
Karaktärisering och stildrag	Tidstypisk 50/60-talsvilla med lätt snedställd placering, flackt tak samt fasader i gult tegel och plåtarbeten i koppar. Stödmurar på tomten skapar en trädgård i flera terrasser som annonserar sig ut mot gaturummet.

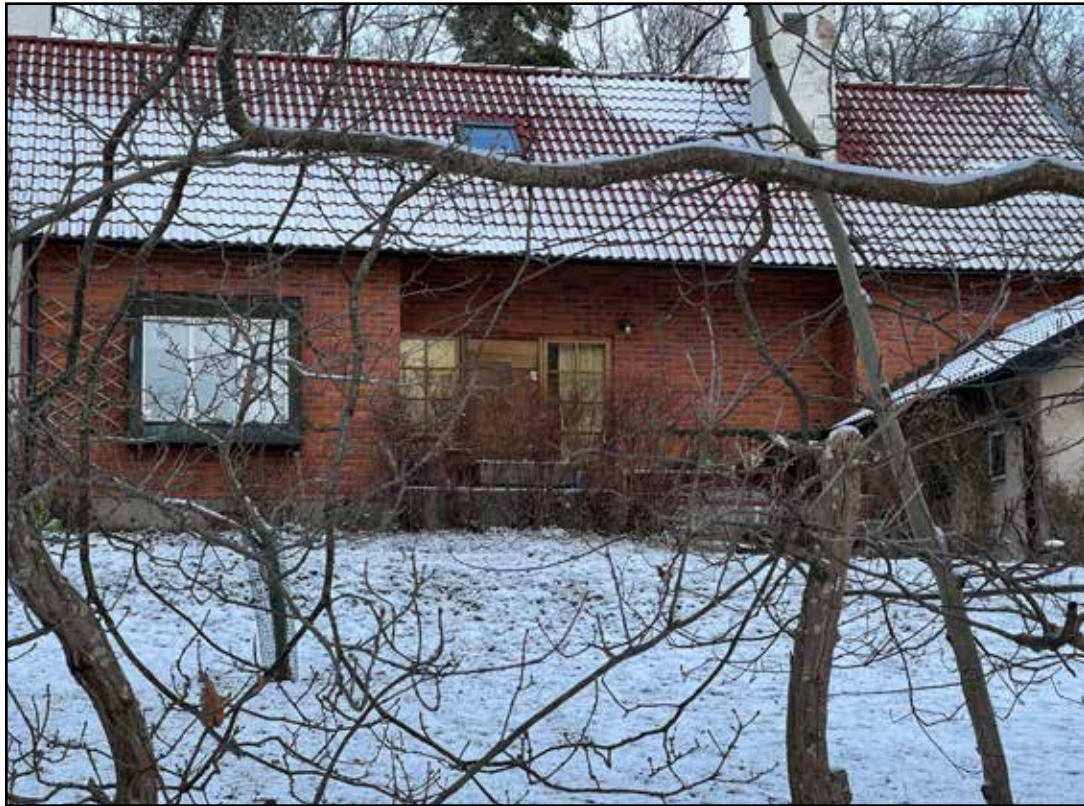
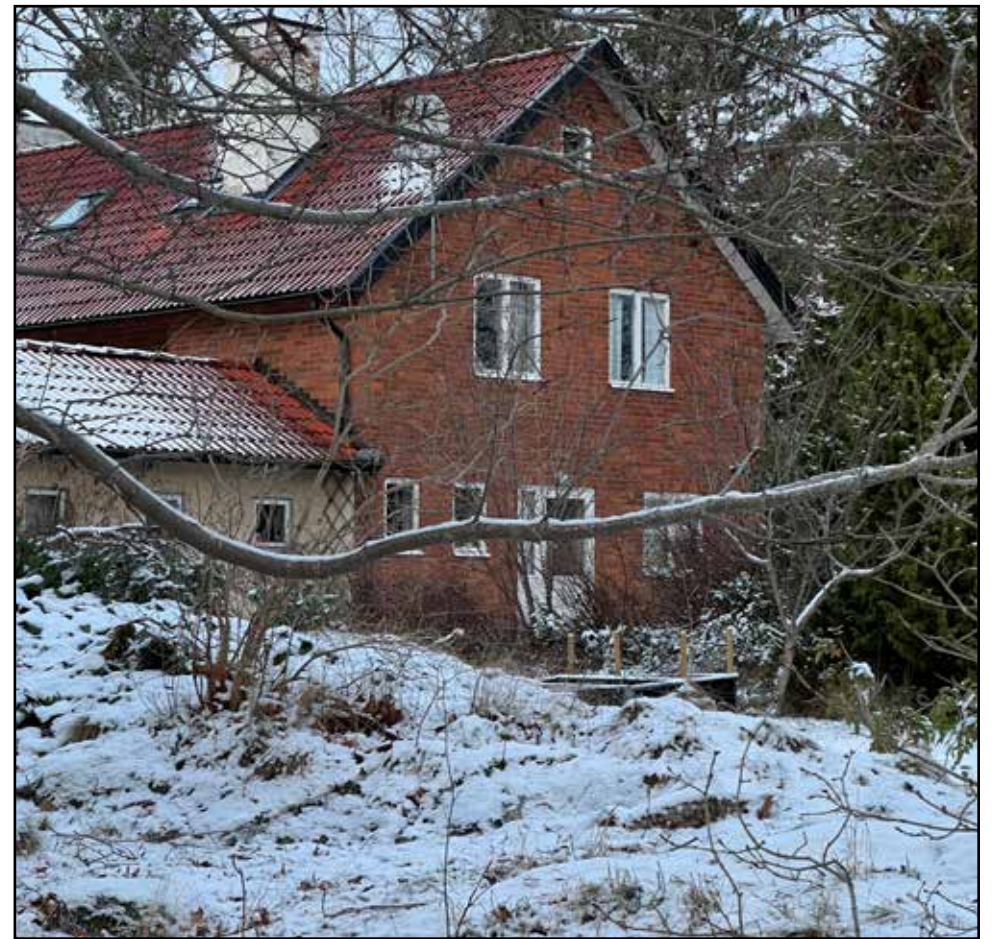
Fastighet Baggensudden 9:9

Adress, byggnadsnamn	Vikingavägen 25	Kvarter	
Kulturhistorisk värdering	Särskilt värdefull enligt PBL 8:13	Upphovsperson, byggår	Arkitekt Nils Rasing, 1955.
Värdemotivering	Tegelvilla i lekfull 50-talsstil vars karaktärsdrag återkommer i 60-talets villabebyggelse i området. Välkänd arkitekt. Välbevarade material och detaljer i originalutförande.	Byggnadsår, historik, förändringar	Få förändringar enligt bygglovarkiv.
Miljöskapande värde	Miljöskapande värde.	Funktion	Bostadshus
Karaktärisering och stildrag	Tegelvilla i 50-talsstil med fasader i olikbränt tegel och tryckta fogar. Tidstypiskt är det kopparinklädda burspråket samt träfönster med karmar, mittposter och bågar målade i vitt. Det ganska branta sadeltaket och de högsjala putsade skorstenarna är andra typiska drag.		
Byggnadsdelar	Värdebärare		
Volym, placering	Indragen, uppdragen placering på naturtomt. Horisontellt vilande volym genom den rektangulära planformen, de relativt slutna tegelfasaderna och det raka sadeltaket där skorstenarna är det primära uppstickande elementet.

Tak och skorsten	Sadeltak i traditionell lutning täckt med tvåkupigt rött (glaserat?) lertegel. Murade skorstenar i tegel, vitkalkade.		
Fasader och sockel	Fasader av olikbränt rödbrunt tegel lagt i löpskift. Garage i ljus slätputs. Sockel i medelgrov puts i ljusgrå kulör.		
Dörrar	Garageport och entredörr i originalutförande i betsat/oljat ädelträ. Garageporten är en pardörr med ramverk och fyllningar av stående spontad panel. Entrédörren har en grov liggande brädpanel med små kvadratiska glaspartier med insynsskyddande hamrat glas samt sidoljus med spröjsar i trä indelade i lika stora rutor.		
Fönster	En-, två- och treluftsfönster i trä med karmar, mittposter och bågar målade i vitt.		
Exteriöra detaljer	Burspråk med tregruppsfönster mot söder med kopparinklädnad. Kupa med balkong diskret infälld i takfallet mot norr.		
Trädgård, hägnad, komplementbyggnader m.m.	Stor trädgård med målat trästaket, buskar och höga lövträd vid tomtgränsen. Inne på tomten prydnadsbuskar och -träd, i norra delen utpräglad naturmarkskaraktär med mer fritt växande träd.

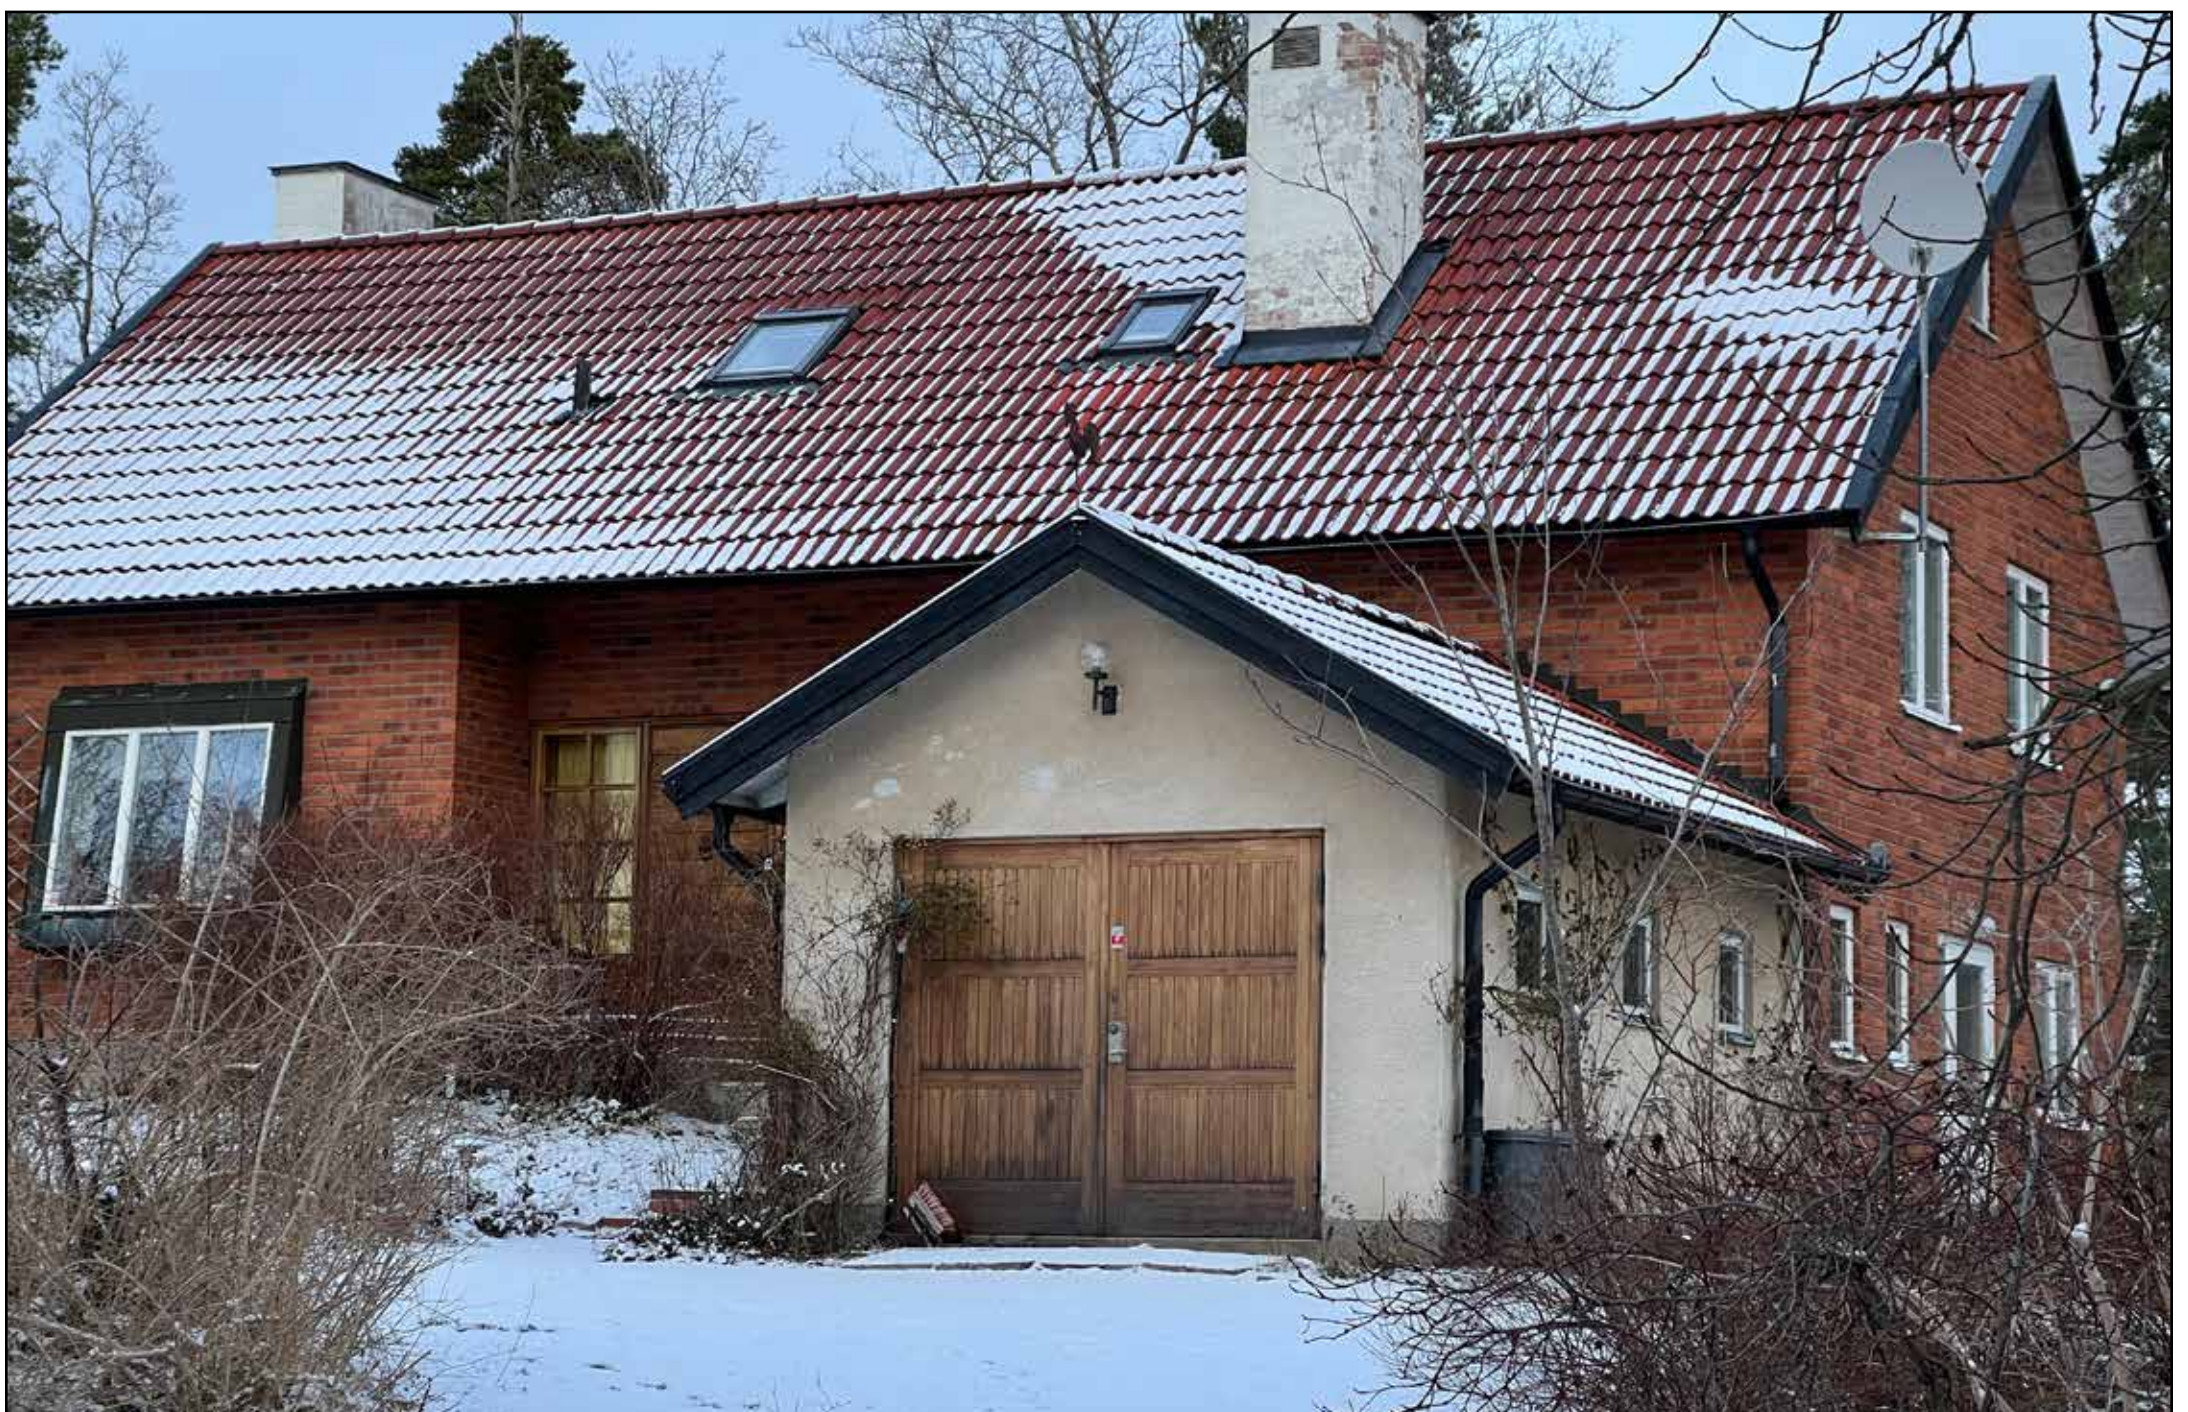
Fastighet Baggensudden 10:1

Fasader och sockel	Fasader i olikbränt rödbrunt tegel (högre volym) samt vit slätputs (lägre volym). Låg sockel inklädd med plattor, troligen kalksten.		
Dörrar	Ursprungligt entréparti mot sydväst med dörrblad och sidoljus i oljat/lackat ädelträ med omfattande vertikala glaspartier, fristående pelare i tegel samt markmaterial av, troligtvis, kalksten. Garageport i stående panelbräder i ädelträ oljade/lackade med ovanljus i bearbetat glas.		
Fönster	En- och tvåluftsfönster i trä i originalutförande, karm och båge målade i grågrön kulör.		
Exteriöra detaljer	Balkongplatta i ursprunglig placering med platta i betong. Spalje för klängväxt på gatufasaden.		
Trädgård, hägnad, komplementbyggnader m.m.	Trädgård med prydnadsträd och -buskar. Sparad hög tall på tomten.

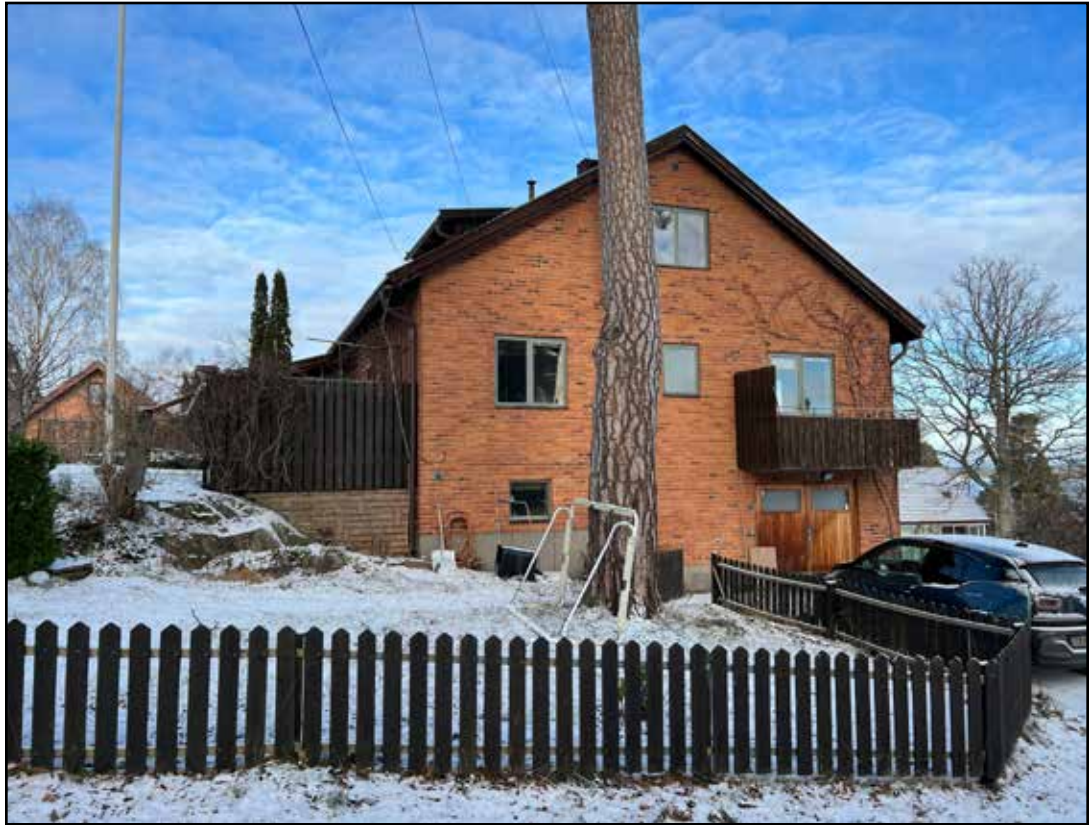
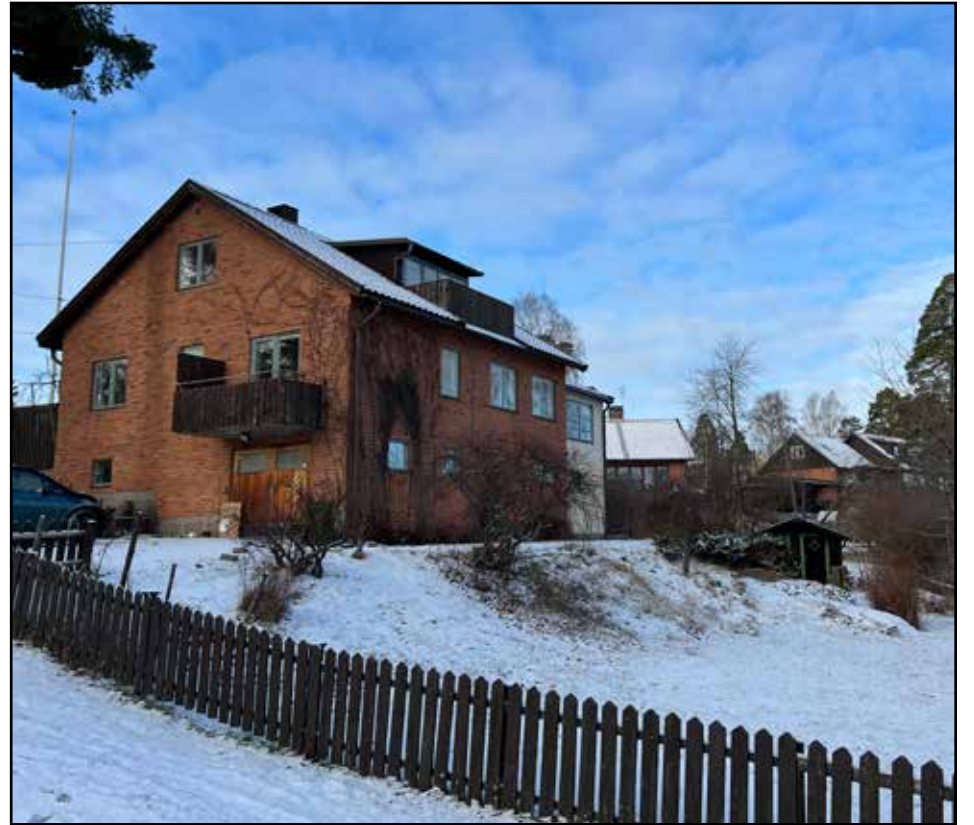
Adress, byggnadsnamn	Seglarvägen 1	Kvarter	
Kulturhistorisk värdering	Värdefull enligt PBL 8:17	Upphovsper- son, byggår	Byggnadsingenjör John Söderberg, 1957.
Värdeomotivering	Välbevarad 50-talsvilla med mycket få förändringar mot det ursprungliga utseendet.	Historik, förändring- ar	Väldigt få förändringar jmf med ursprungsritning. Nya balkongfronter i omålad träpanel.
Miljöskapande värde	Miljöskapande värde.	Funktion	Bostadshus
Karaktärisering och stildrag	Villa typisk för 1950-talet; den lågskaliga volymen mot gatan och den högre volymen mot dalsidan; de lätt förskjutna volymerna; entrépartiet placerat i vinkeln mellan volymerna; samt det dominerande fasadmaterialet i olikbränt rödbrunt tegel.		
Byggnadsdelar	Värdebärare		
Volym, placering	Placering i suterräng. Vilande volym med relativt flackt sadeltak mot gatan. De två volymerna som bryter upp karaktären och ger den småskaligare.		
Tak och skorsten	Sadeltak täckt med lertegel. Högsml skorsten murad i tegel i originalutförande.

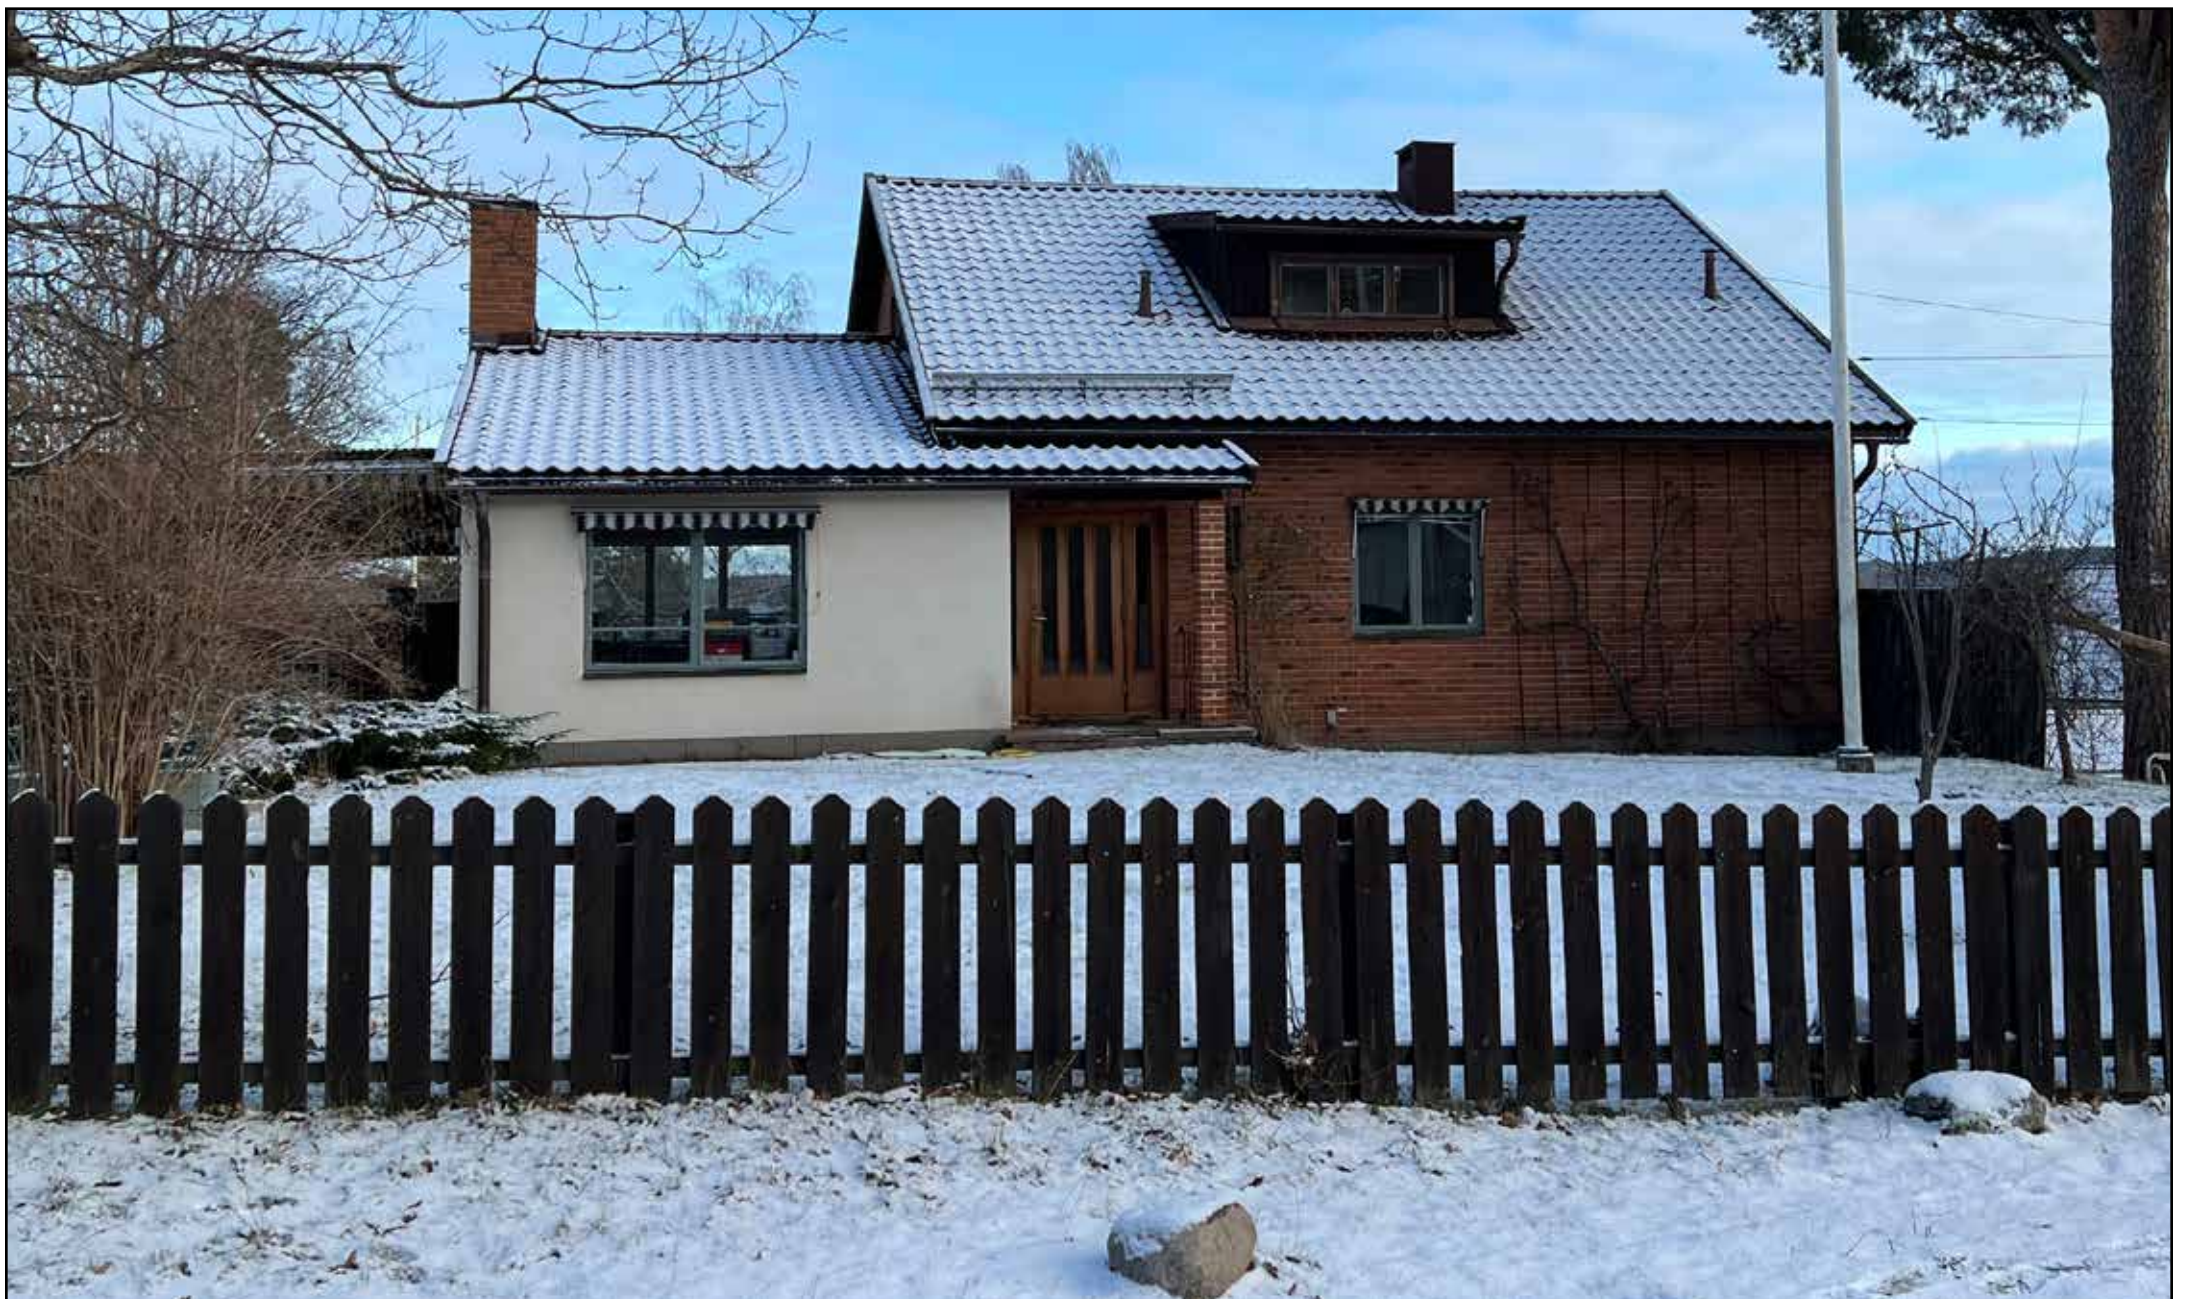
Fastighet Baggensudden 10:12

Byggnadsdelar	Värdebärare		
Volym, placering	Uppdragen placering på tomten. Kvadratisk planform och karaktäristisk volym givet av det valmade sadeltaket.		
Tak och skorsten	Brant, valmat sadeltak täckt med lertegelpannor. Putsad, vitmålad skorsten. Brädinklädd takfot likt övriga snickerier målade i vitt.		
Fasader och sockel	Liggande spontad, panel på förvandring med smal panelbredd. Källarvåning i slätputsat utförande troligen 1940-tal. Del av ursprungssockeln i gråsten fortfarande bevarad mot öster.		
Dörrar	Entréparti med trappa och klassicistiskt träräcke samt svart målad spegeldörr i trä.		
Fönster	Vitmålade fönstersnickerier. Fönstrenas indelning i små lika stora rutor.		
Exteriöra detaljer	Sentida veranda med smidesräcke i stil som överensstämmer med byggnadens klassicistiska formspråk i övrigt.		
Trädgård, hägnad, komplementbyggnader m.m.	Karaktär av trädgårdsrum skapat av prydnadsträd och buskar. I trädgårdens övre del äldre stenterrasseringsar.
