KULTURMILJÖUTREDNING OCH BYGGNADSINVENTERING

BAGGENSUDDEN

Nacka kommun, 2025-12-01

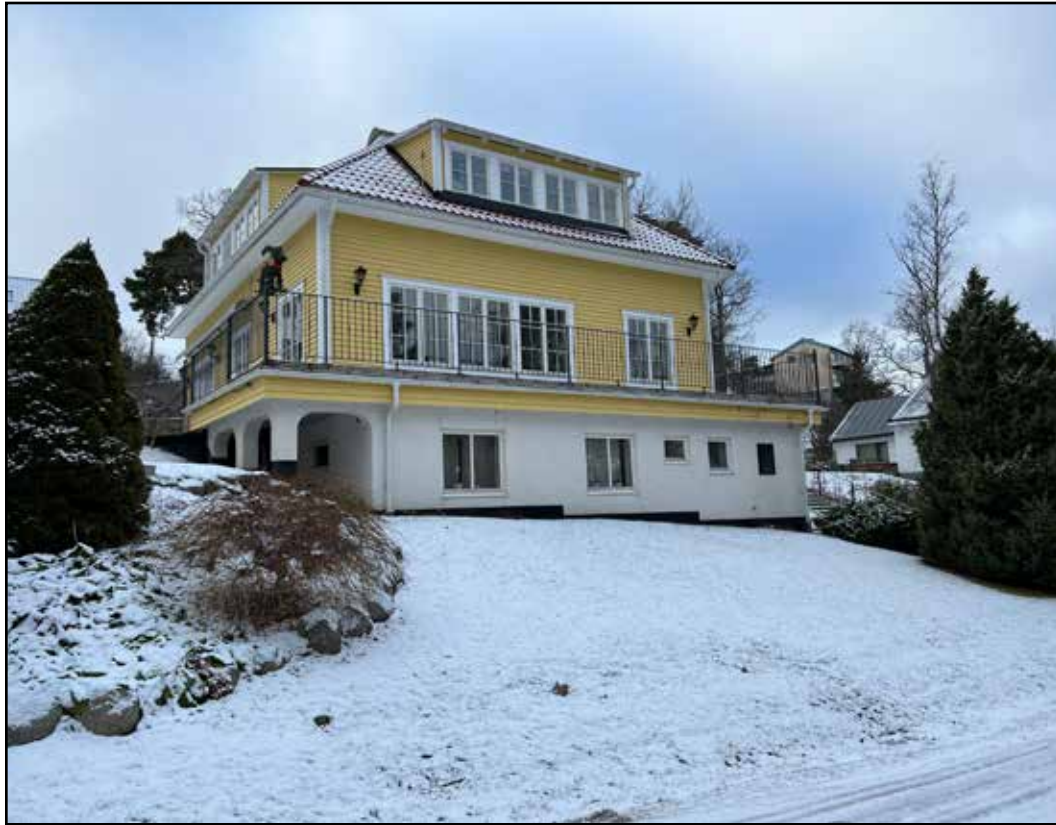
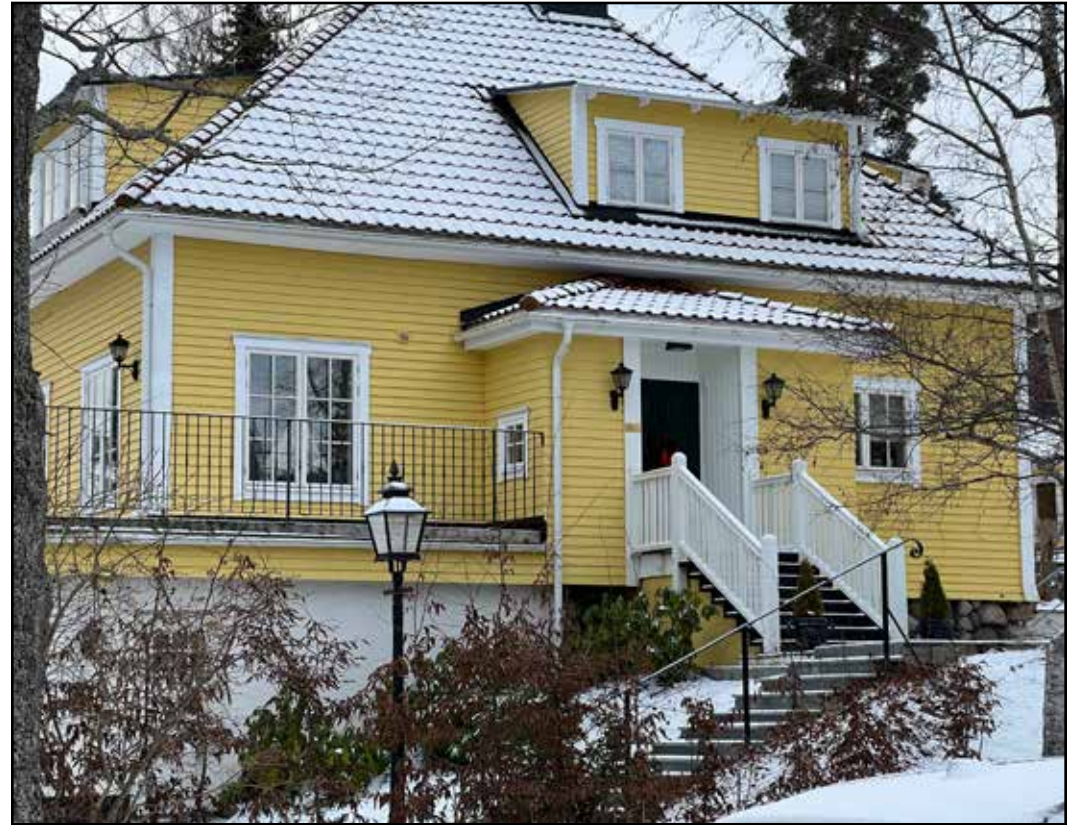
Fastighet Baggensudden 10:12

Adress, byggnadsnamn	Seglarvägen 5, Villa Majsen	Kvarter	
Kulturhistorisk värdering	Värdefull enligt PBL 8:17	Upphovsperson, byggår	Arkitekt Albin Paulsson, 1910.
Värdemotivering	Villabyggnad med bevarad form och fasadmateriäl sedan uppförandetiden. Funktionalistiska ombyggnader och ommålningar (putsad källarvåning, inbyggd farstuvist, gul panel) har förändrat ursprungskaraktären men ändå bibehållit en äldre villakaraktär. Större takkupor i senare tid har delvis förvanskat proportionerna. Fönster, fönsteromfattningar och andra snickerier sentida.	Historik, förändringar	Ombyggt i flera omgångar med utbyggnader och fasadändringar 1947 och 1996. 1947 utbyggd mot väster. 1996 altantillbyggnad. 2004 nya breda takkupor, bland annat mot väster.
Miljöskapande värde	Miljöskapande värde.	Funktion	Bostadshus
Karaktärisering och stildrag	Ursprungliga karaktärsdrag som brant valmat tak och liggande panel på förvandring till trots präglas byggnaden snarare av tjugotalsklassicism och funktionalism genom sin ljusa färgsättning och slätputsade bottenvåning (i en del av sockeln finns fortfarande gråstensgrunden bevarad). Fönster och källardörr är sentida men för tjugotalsklassicismen tidstypisk indelning i i sex lika stora rutor. Entréparti med räcke och spegeldörr klassicistiska i sitt utförande.

Byggnadsdelar	Värdebärare		
Volym, placering	Uppdragen placering på tomten. Kvadratisk planform och karaktäristisk volym givet av det valmade sadeltaket.		
Tak och skorsten	Brant, valmat sadeltak täckt med lertegelpannor. Putsad, vitmålad skorsten. Brädinklädd takfot likt övriga snickerier målade i vitt.		
Fasader och sockel	Liggande spontad, panel på förvandring med smal panelbredd. Källarvåning i slätputsat utförande troligen 1940-tal. Del av ursprungssockeln i gråsten fortfarande bevarad mot öster.		
Dörrar	Entréparti med trappa och klassicistiskt träräcke samt svart målad spegeldörr i trä.		
Fönster	Vitmålade fönstersnickerier. Fönstrenas indelning i små lika stora rutor.		
Exteriöra detaljer	Sentida veranda med smidesräcke i stil som överensstämmer med byggnadens klassicistiska formspråk i övrigt.		
Trädgård, hägnad, komplementbyggnader m.m.	Karaktär av trädgårdsrum skapat av prydnadsträd och buskar. I trädgårdens övre del äldre stenterrasseringsar.

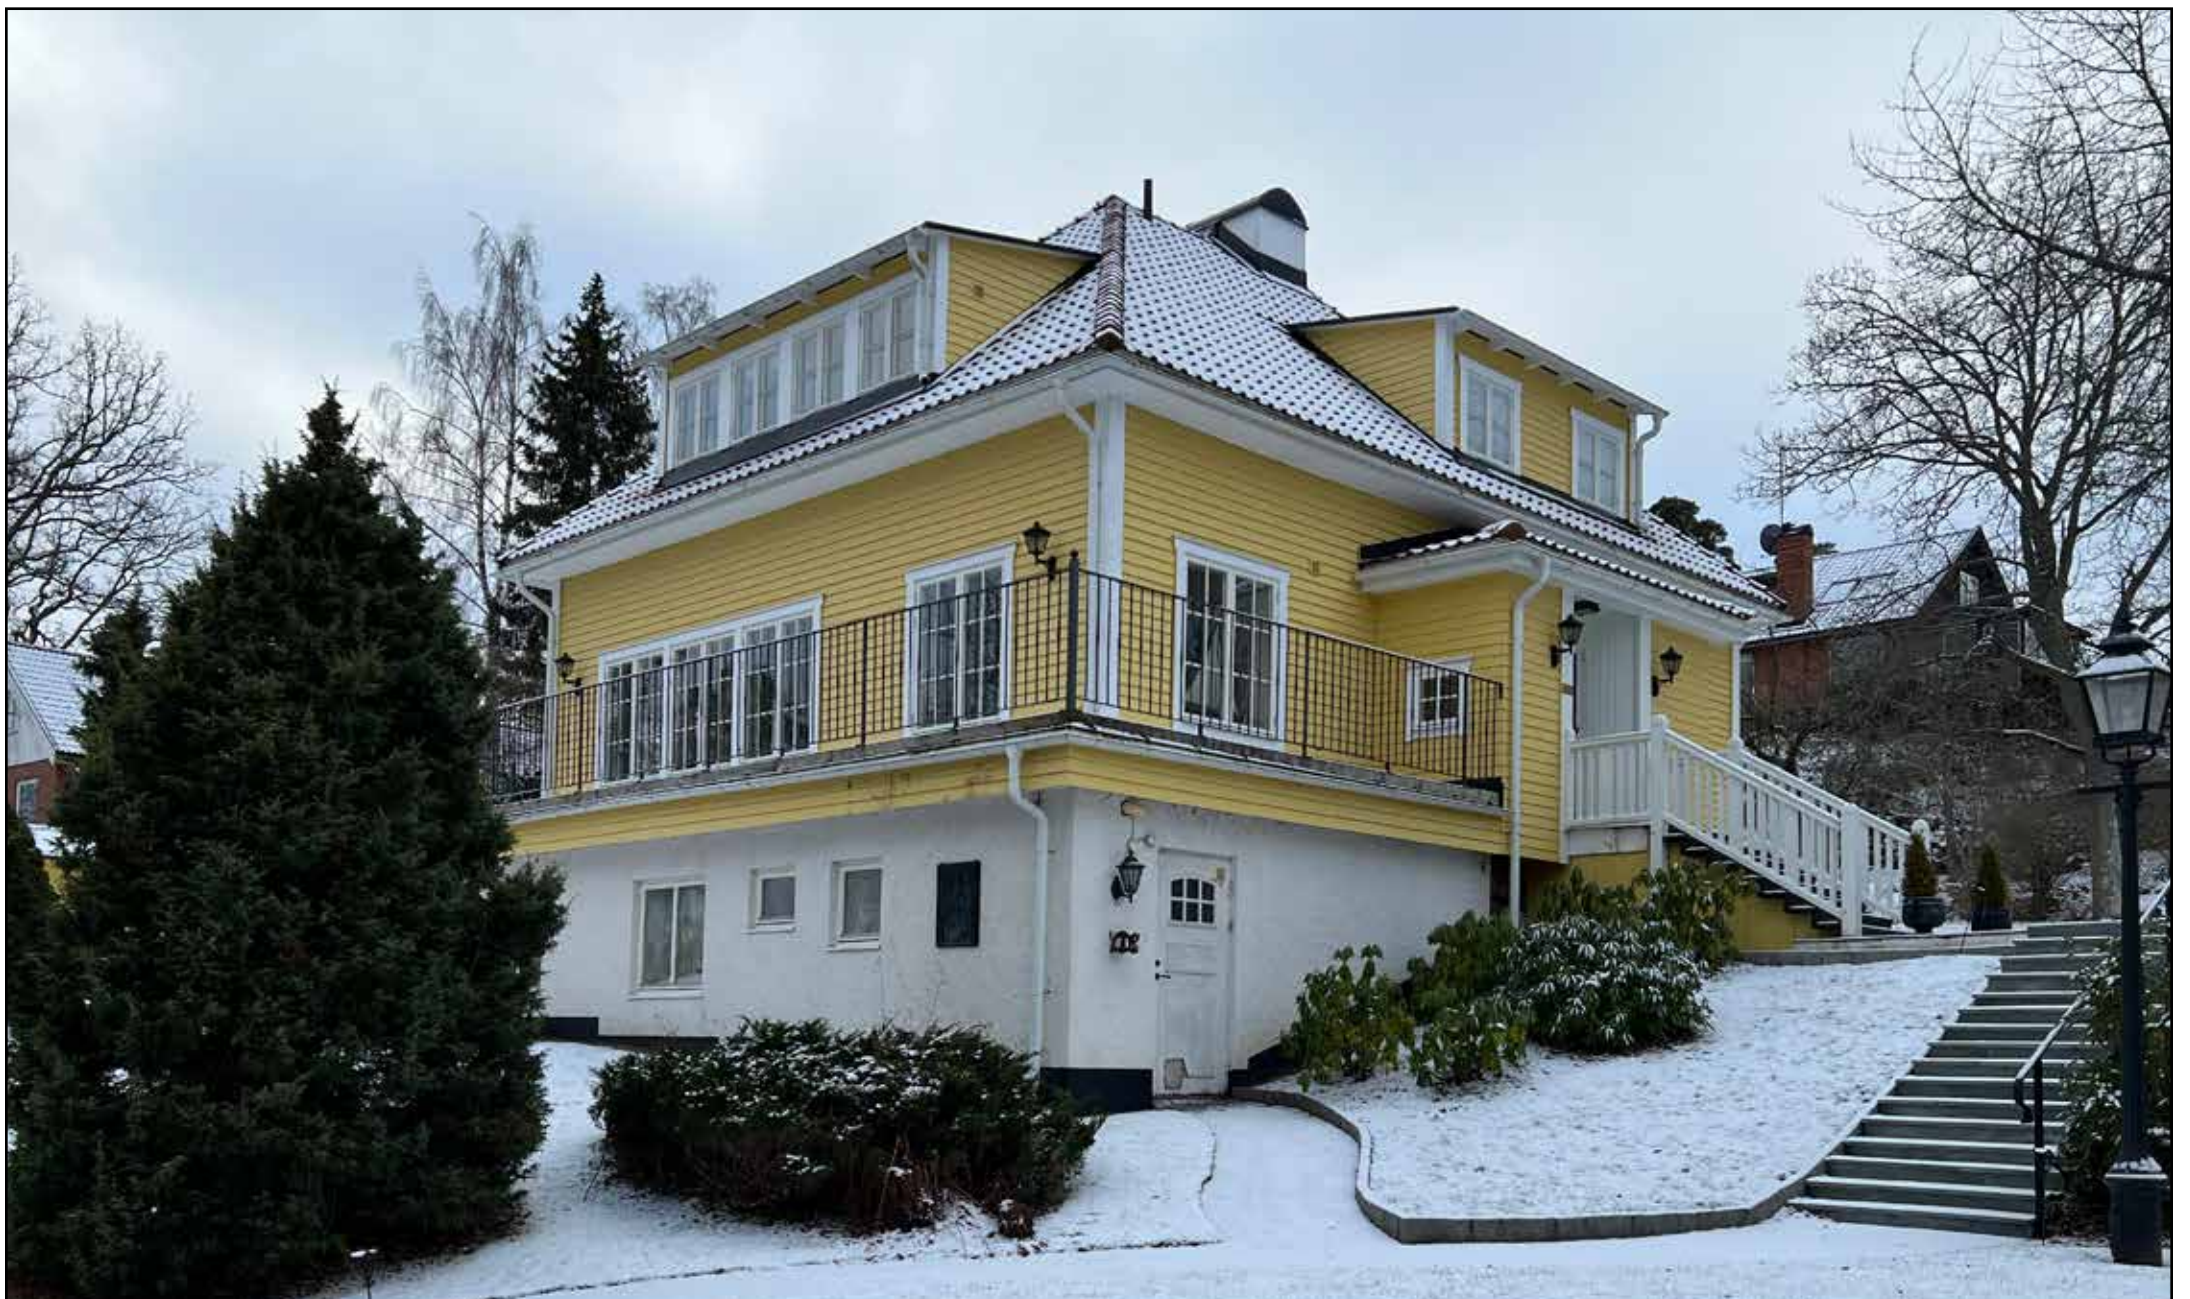
Fastighet Baggensudden 10:2

Tak och skorsten	Flackt sadeltak med enkupiga lertegelpannor, smäckra brunmålade vindskivor, skorsten murad i olikbränt brunt tegel.		
Fasader och sockel	Slätputsad ljusgrå sockel i liv med likaledes släta tegelfasader i olikbränt brunt tegel.		
Dörrar	Entréparti med stentrappa och enkelt svartmålat stålrörsräcke. Trädörr i oljat/brunlaserat utförande med omgivande utkragande tegelomfattning.		
Fönster	Träfönster i originalutförande målade i mörkrött i olika proportioner och utföranden; tvålufts med mittpost, treluft med mindre vädringsfönster, enluft med metallspröjs.		
Exteriöra detaljer	Enluftsfönster med metallspröjs. Sockel och tegelfasad i liv. Takavvattning i brunmålat utförande likt vindskivor.		
Trädgård, hägnad, komplementbyggnader m.m.	Trädgård med sparade lövträd på tomten. Tuktade tujor inramar vardagsrummets fönsterpartier.

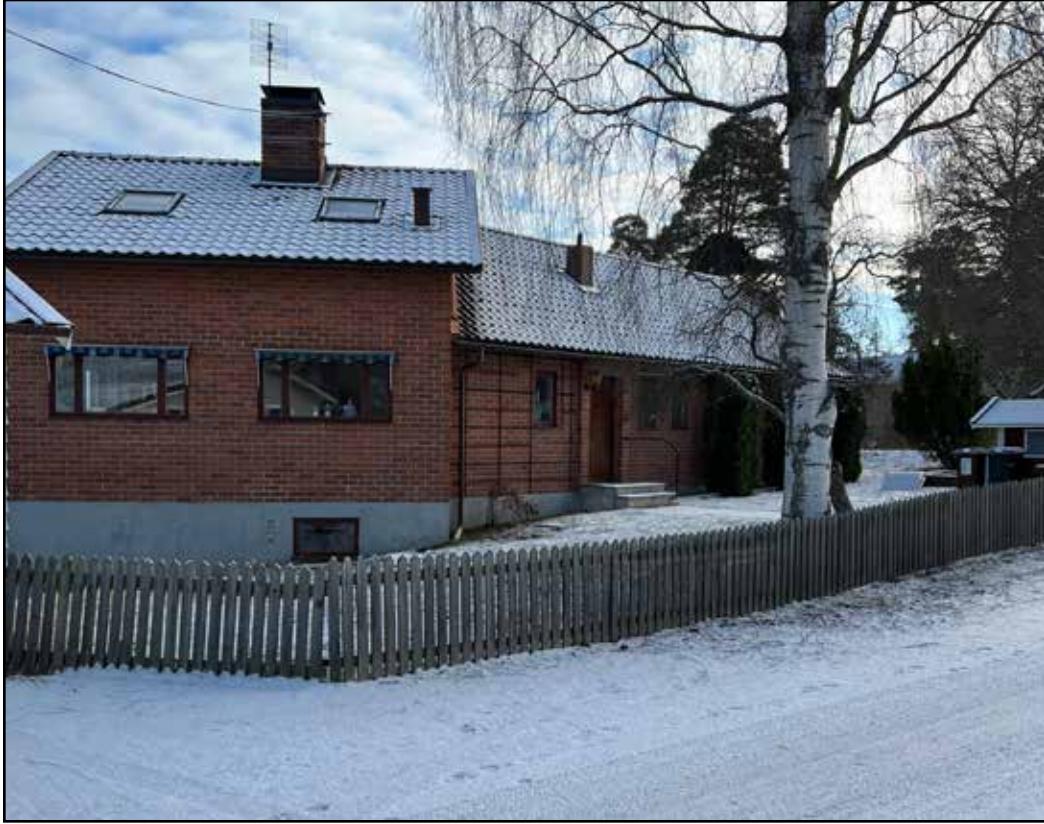
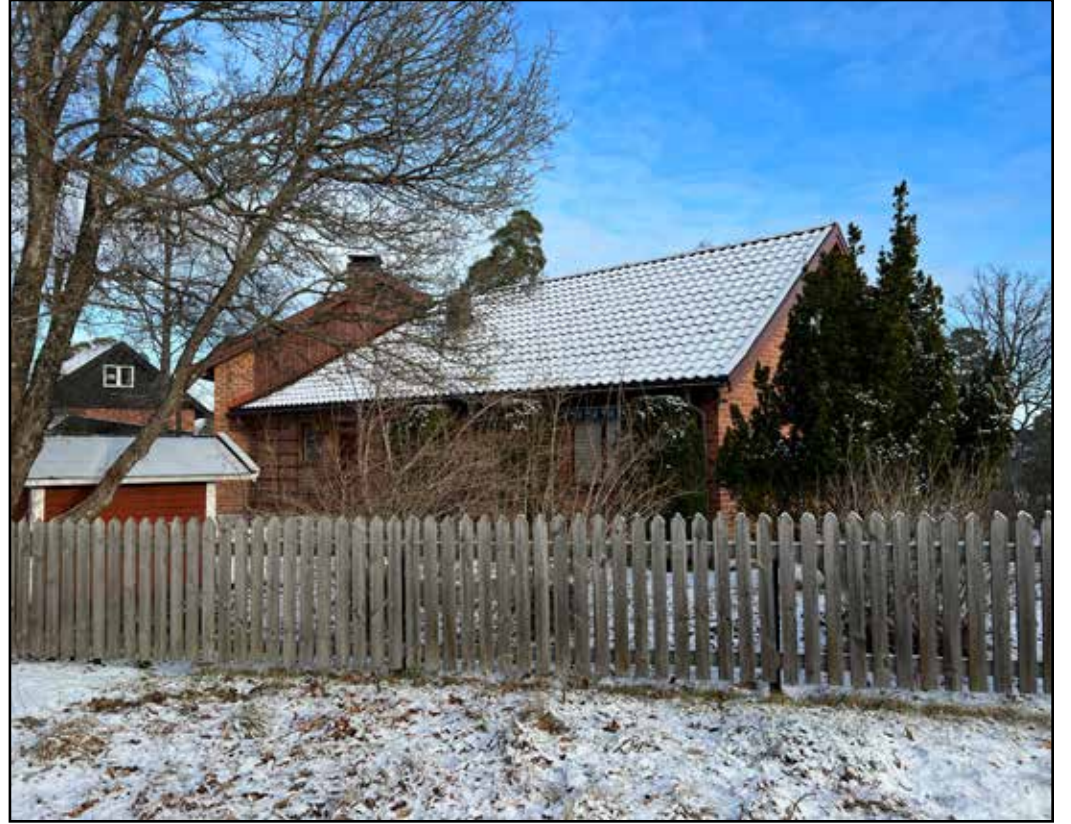
Adress, byggnadsnamn	Styrmansvägen 2	Kvarter	
Kulturhistorisk värdering	Värdefull enligt PBL 8:17	Upphovsperson, byggår	Arkitekt: Harald Andréé, 1962.
Värdemotivering	Välbevarad 60-talsvilla efter ritning av en för området flitigt anlita arkitekt. Tidstypisk med förskjuten planform och volym, fasader i olikbränt tegel och originaldetaljer som entréparti med trädörr, rödmålade träfönster samt smidesgrind och trädgård med sparade lövträd på tomten.	Historik, förändringar	Uppförd 1962 efter ritningar av Harald Andréé.
Miljöskapande värde	Miljöskapande värde.	Funktion	Bostadshus
Karaktärisering och stildrag	Villa med släta, olikbrända tegelfasader, slätputsad ljusgrå sockel, träfönster i olika storlekar och utförande, bland annat mot hallen med metallspröjs, målade i rött. Ursprungliga lertegelpannor, enkupiga. Ursprunglig murad skorsten.		
Byggnadsdelar	Värdebärare		
Volym, placering	Något indragen placering och krökt planform anpassad efter hörntomten i kvarteret som skapar en "stängd", mer formell entrésida och en mer omslutande gårdssida. Den sluttande tomten avspeglas i den västra volymen vars både sockel och takhöjd ökar jämfört med entrédelen i öster.

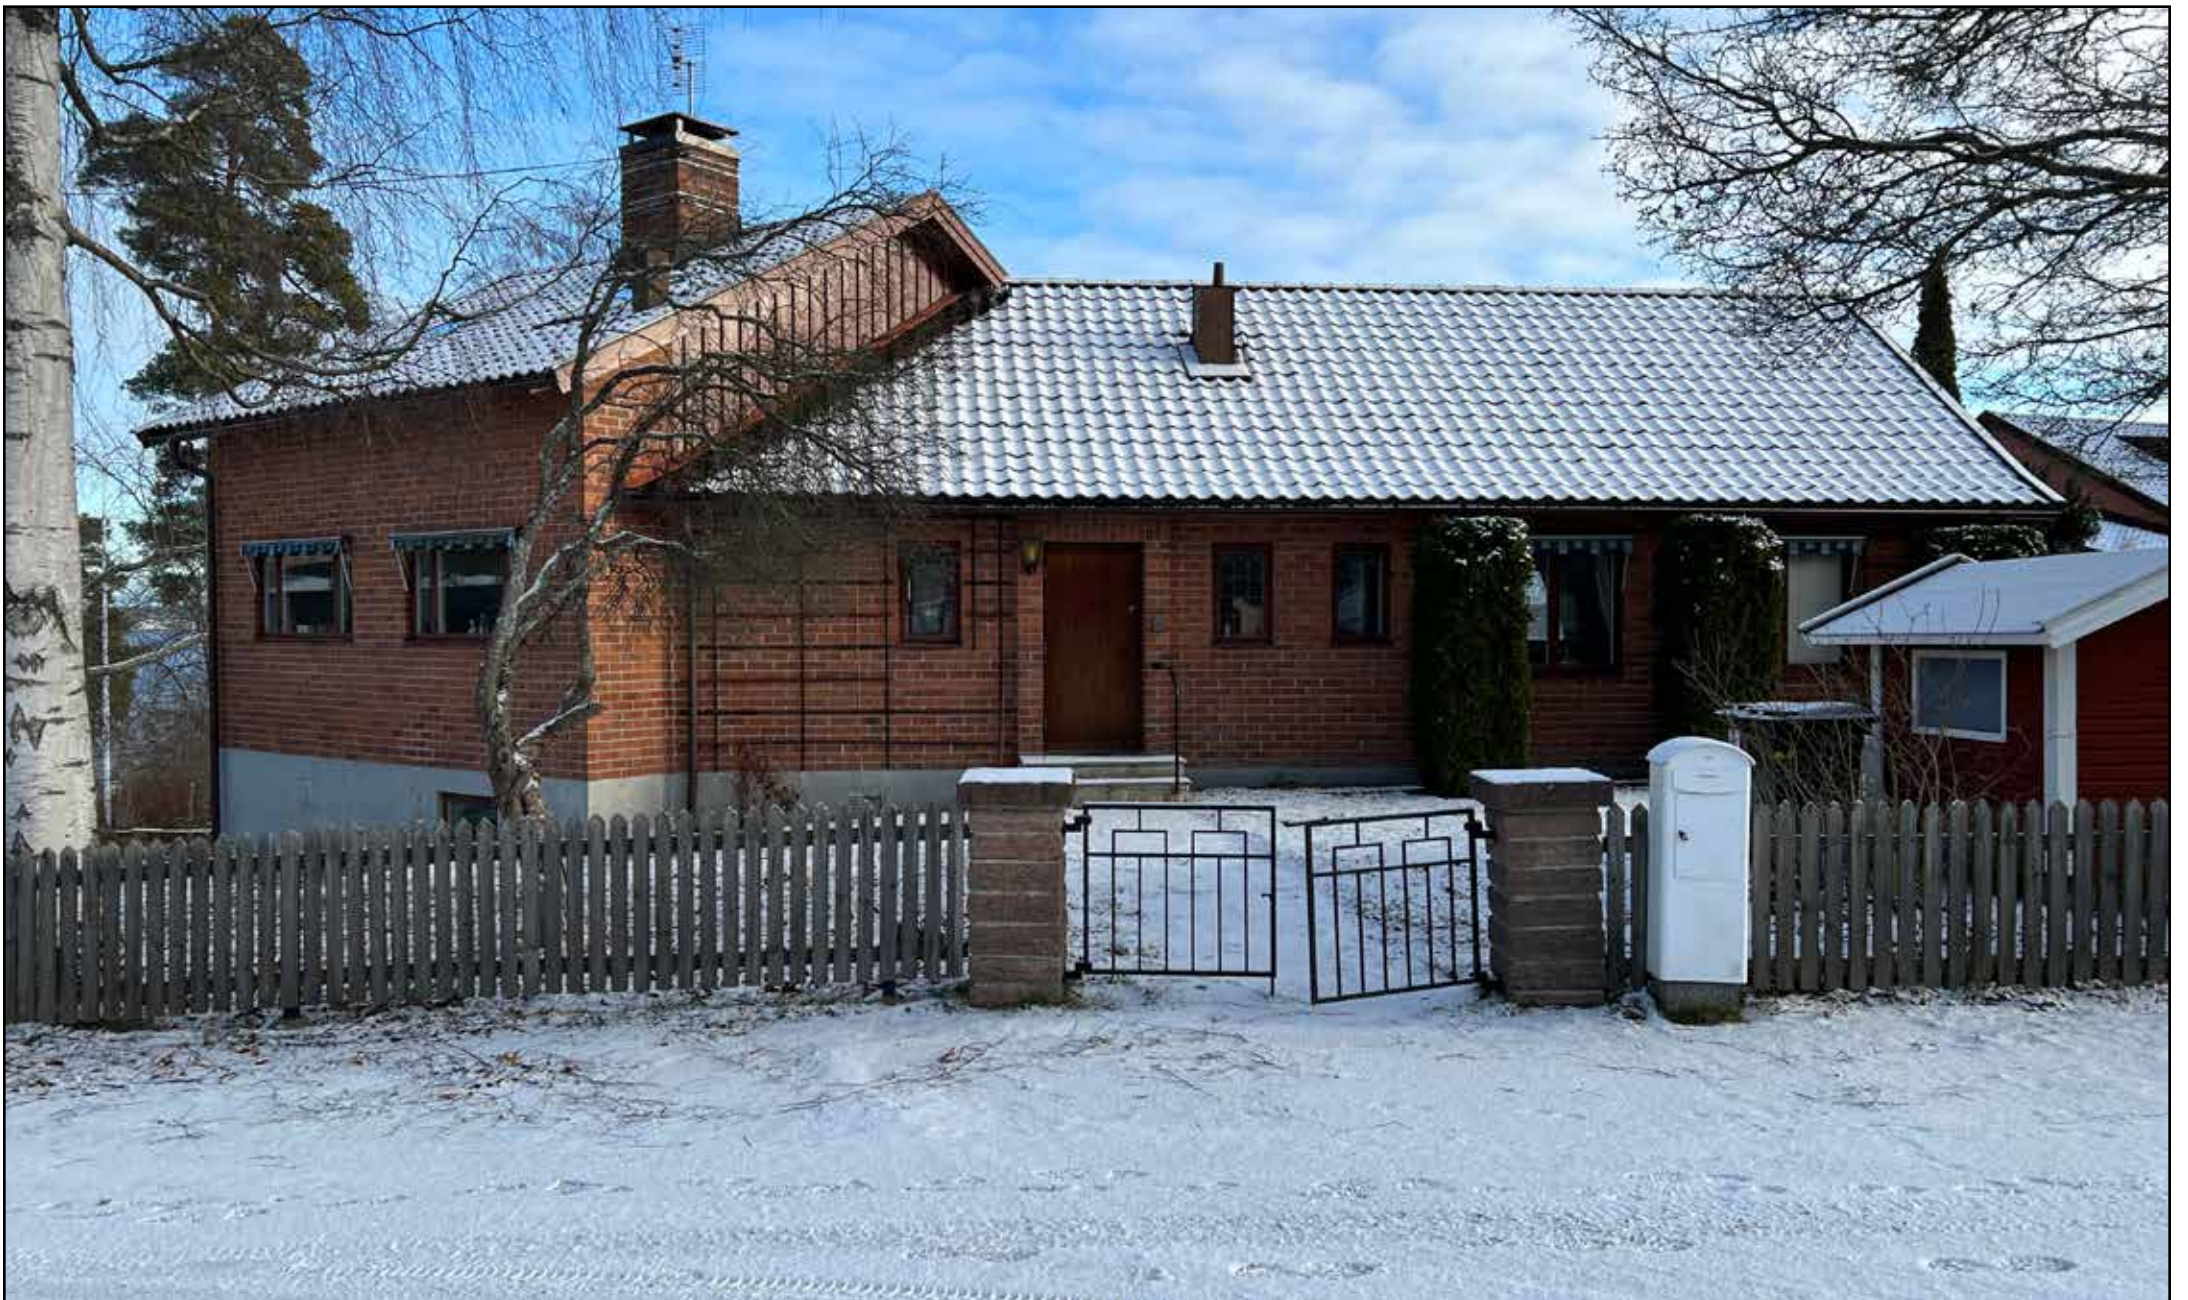
Fastighet Baggensudden 10:5

Fasader och sockel	Tegelmurverk i munkförband av olikbränt, rödbrunt tegel med tryckta fogar. Sockel av betong.		
Dörrar	Entrépartier med dörr och garageport i ädelträ spårat i geometriserande mönster. Sidoglasparti med stående högsvalt ramverk i trä. Alla snickerier oljade/brunlaserade.		
Fönster	Enlufts- och tvålufts-fönster med vita karmar och mittpost, något inskjutna i murverket.		
Exteriöra detaljer	Hängrännor, stuprör och fönsterbleck i koppar.		
Trädgård, hägnad, komplementbyggnader m.m.	Trädgård med terrasseringar i kalksten.

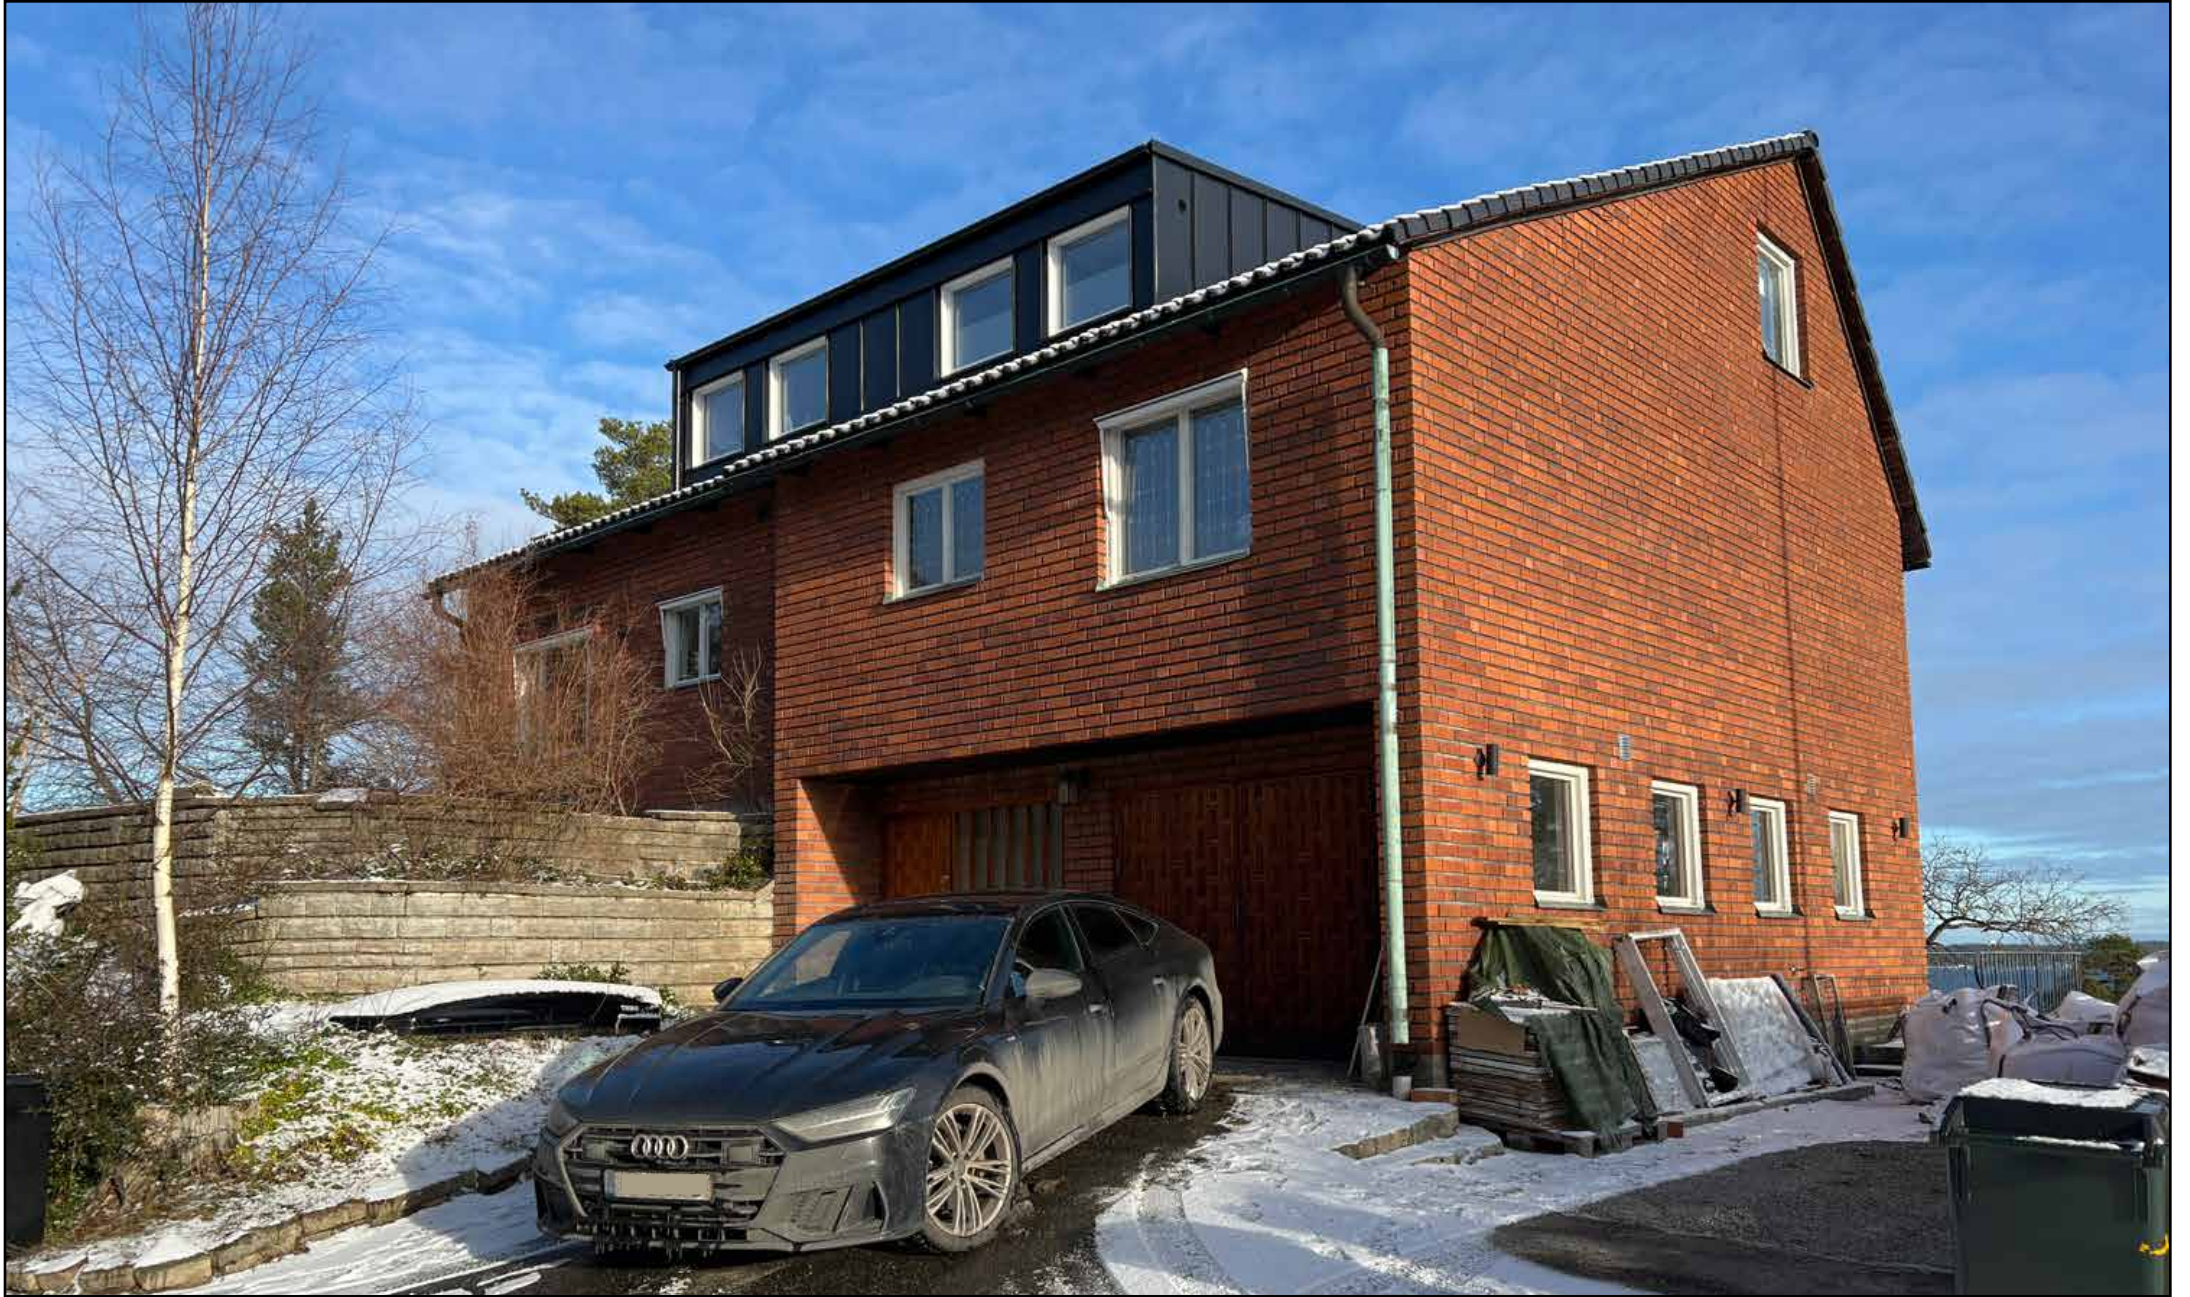
Fastighet Baggensudden 10:6

Fasader och sockel	Spritputsfasader i bruten vit kulör. Något utskjutande muromfattning kring entrédörren.		
Dörrar	Entréparti med böjt skärmtak med smäckra konsoler i smide. Dörrblad av 50/60-talstyp i slätt utförande laserat i mörkbrunt försett med tre små kvadratiska ljusinsläpp samt ett helt glasat sidoljus.		
Fönster	En- och tvålufsfönster i trä, utåtgående.		
Exteriöra detaljer	Saknas av värde utöver ovan nämnda.		
Trädgård, hägnad, komplementbyggnader m.m.	Rhododendron och andra prydnadsbuskar på tomten samt kring huset.

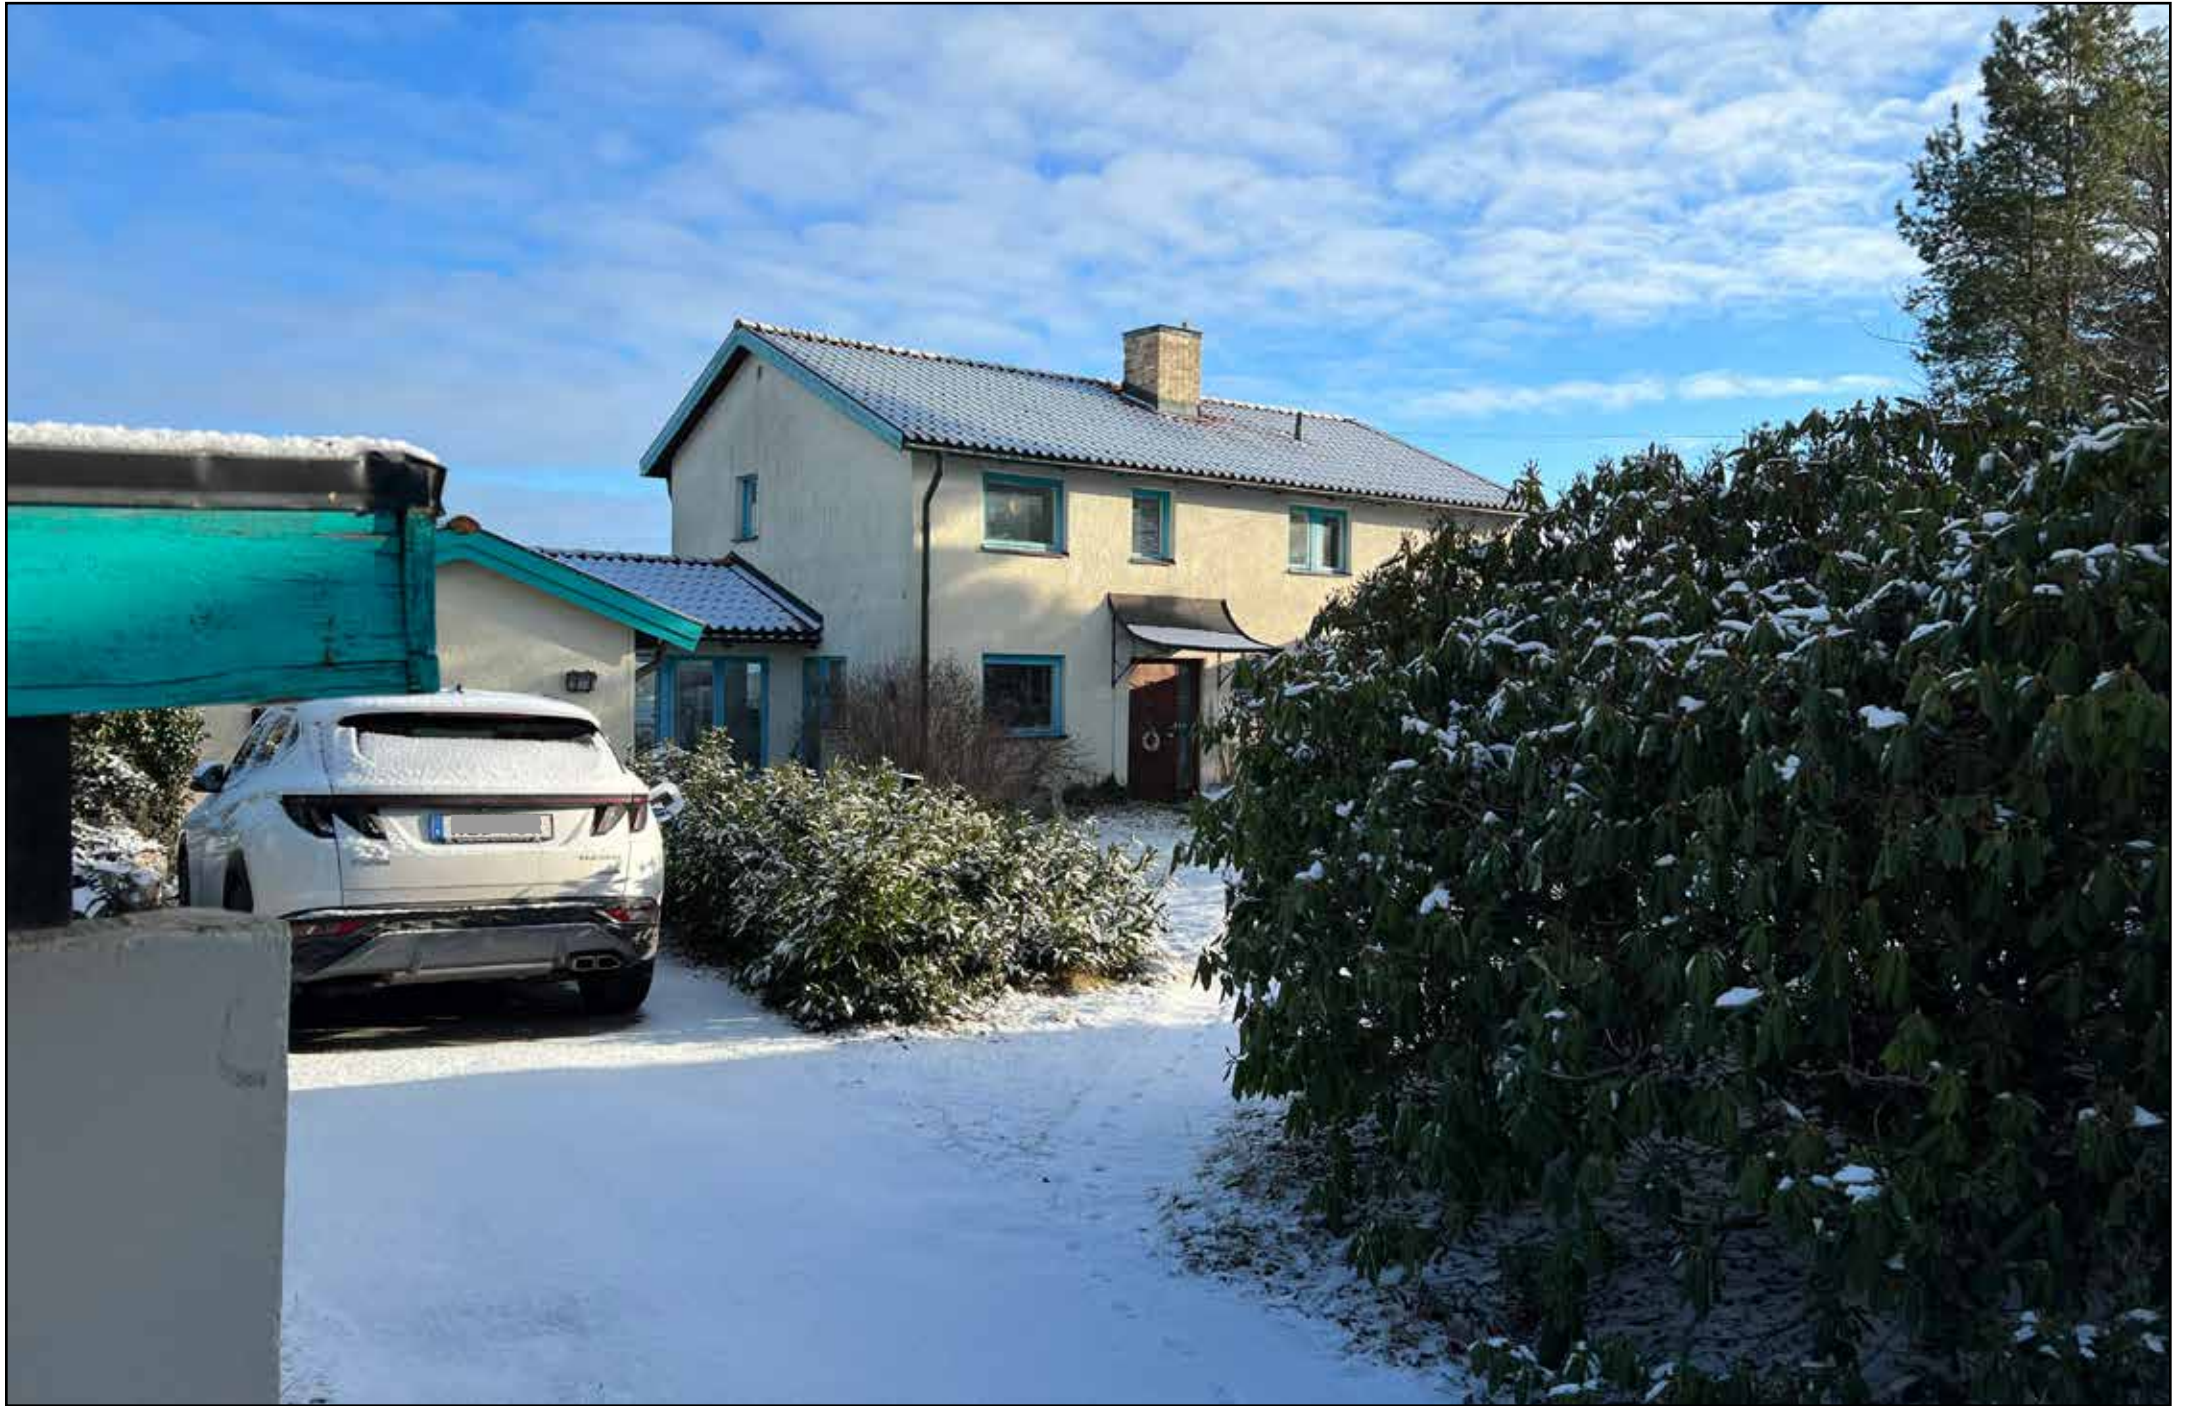
Adress, byggnadsnamn	Styrmansvägen 10	Kvarter	
Kulturhistorisk värdering	Värdefull enligt PBL 8:17	Upphovsperson, byggår	1958. Husleverantör: Åmåls sågverks aktiebolag. Byggherre: Skyddsassistent Sven Lundin.
Värdemotivering	Välbevarad enklare villa, typisk för 1950-talet. Större ombyggnader är begränsade till den sekundära tillbyggnaden vilket gjort att det fortsatt är möjligt att förstå den ursprungliga villans karaktär och utbredning.	Historik, förändringar	Tillbyggd mot väster 1965. Tillbyggnaden från 1965 byggdes om i ny tappning 1997.
Miljöskapande värde	Miljöskapande värde.	Funktion	Bostadshus
Karaktärisering och stildrag	Enklare villa med ljusa spritputsfasader, flackt sadeltak och fönsterbågar målade i ljusblått.		
Byggnadsdelar	Värdebärare		
Volym, placering	Enkel rektangulär volym med sadeltak med flack lutning. Underordnade tillbyggnader genom indrag och lägre skala.		
Tak och skorsten	Flackt sadeltak täckt med enkupigt lertegel. Murad skorsten, vitkalkad.

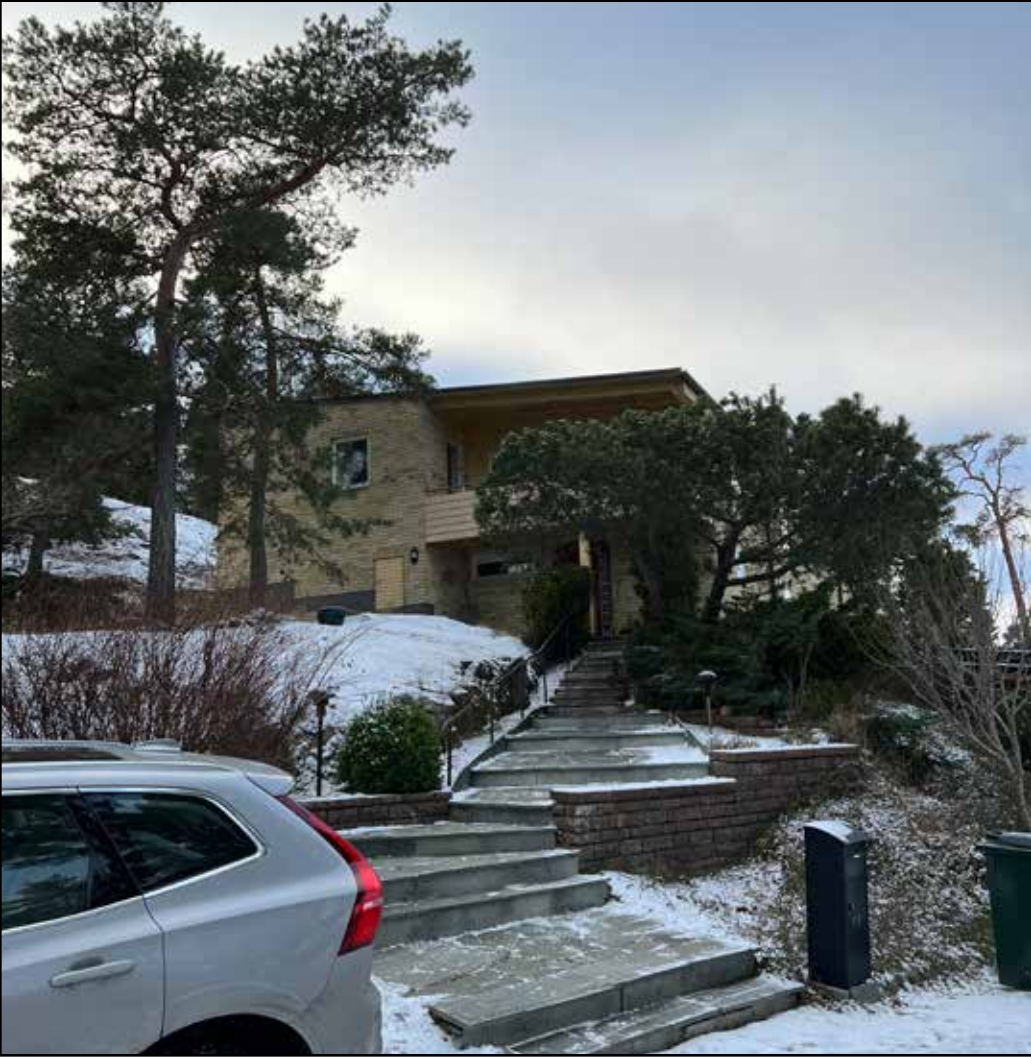
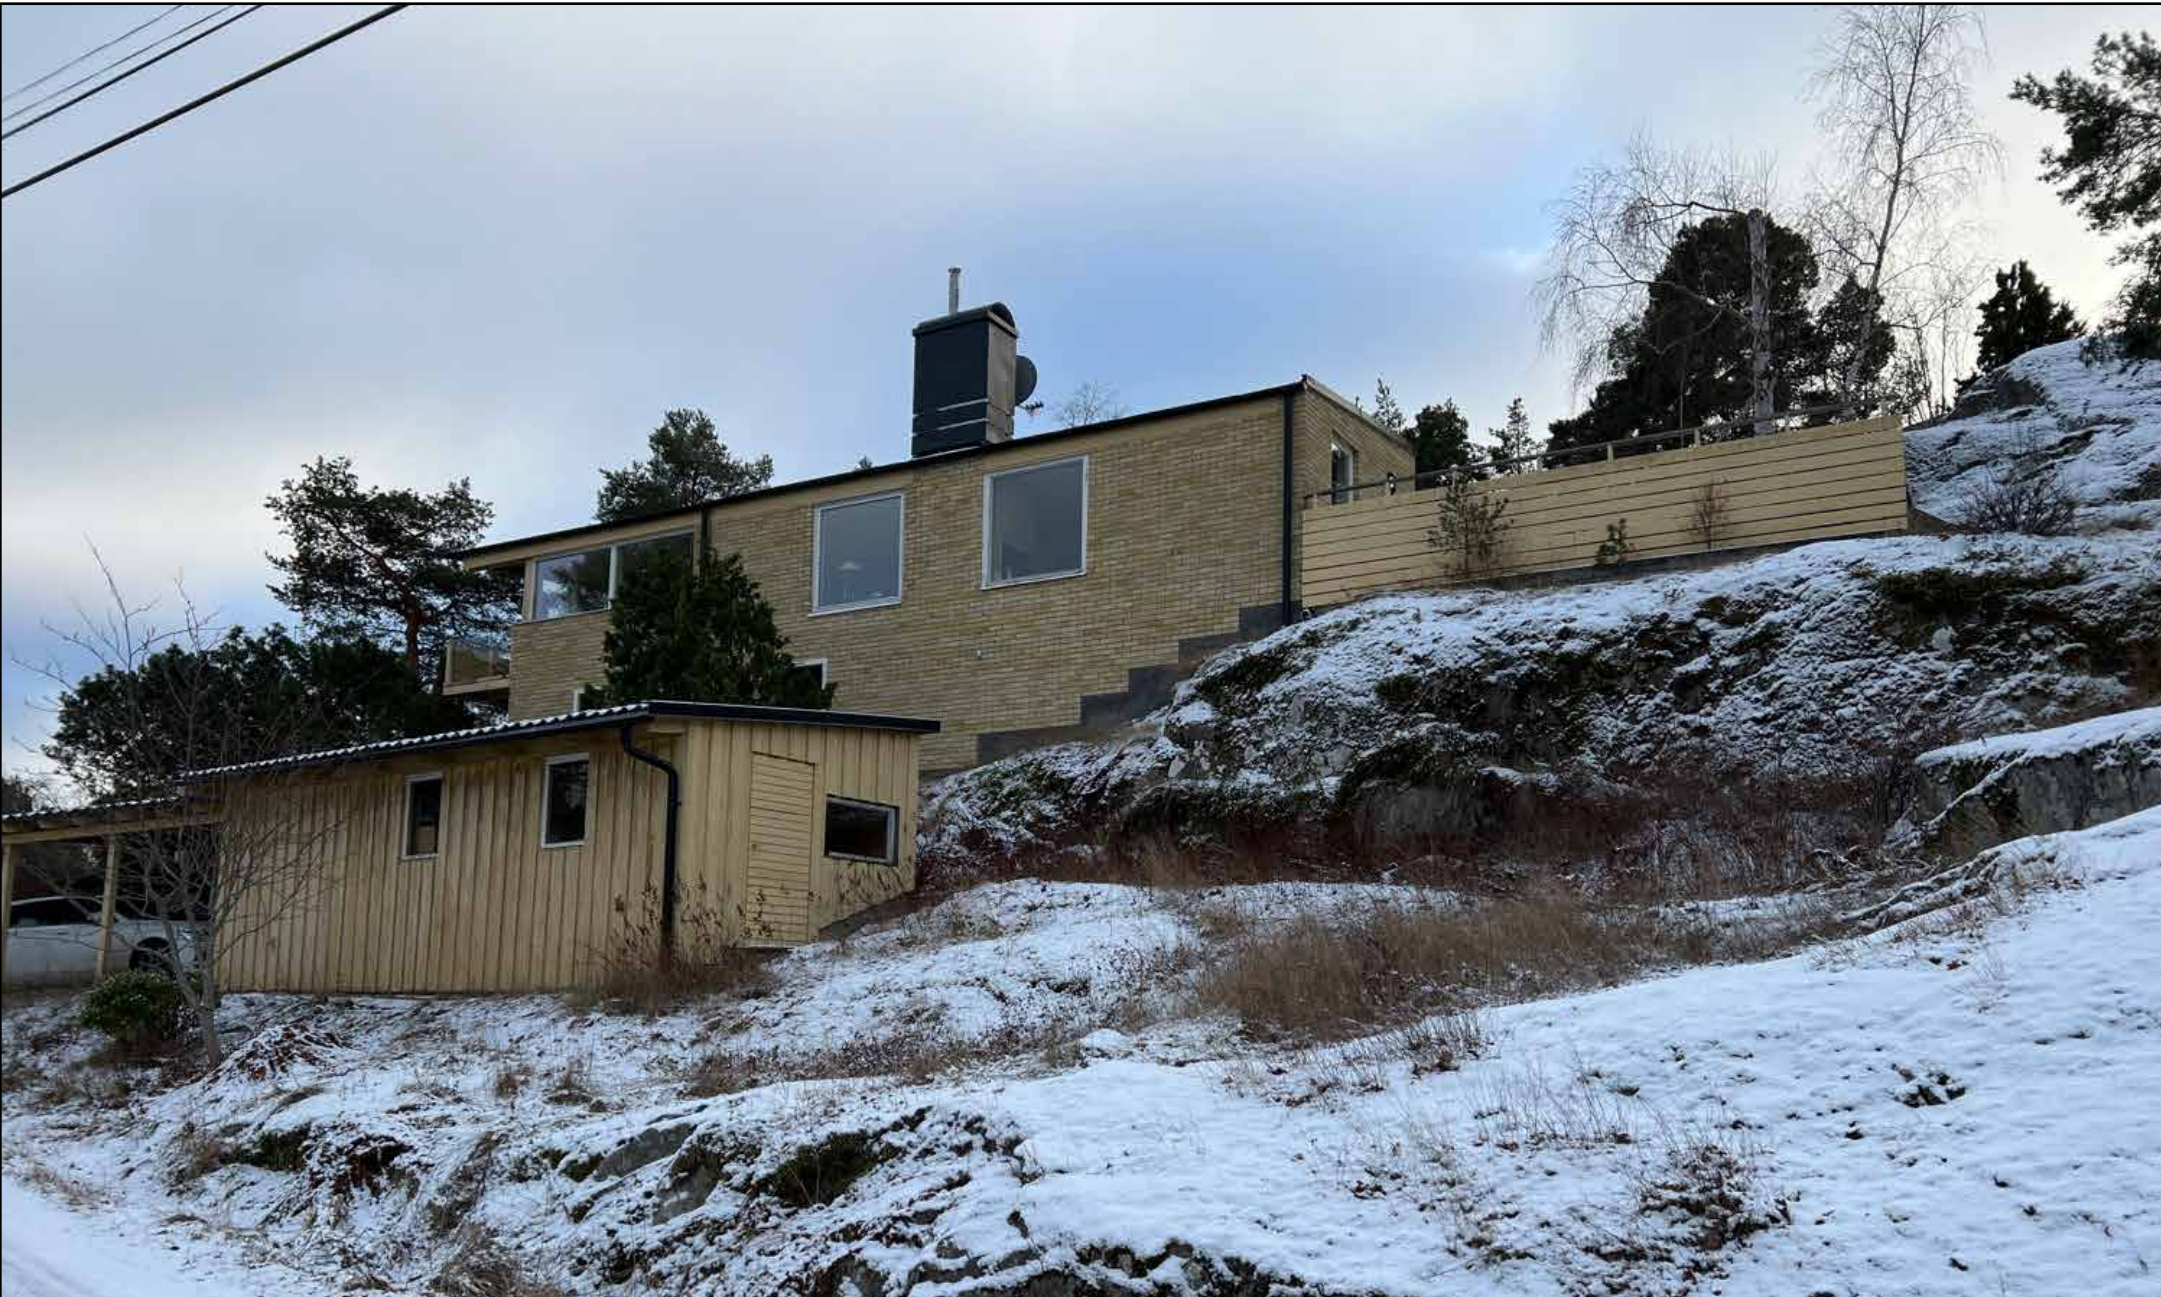
Fastighet Baggensudden 10:8

Adress, byggnadsnamn	Seglarvägen 13	Kvarter	
Kulturhistorisk värdering	Särskilt värdefull enligt PBL 8:13	Upphovsperson, byggår	A4 Arkitekter, Lennart Lundström, 1963
Värdemotivering	Välbevarad sutterrängvilla i högklassig 60-talsarkitektur av välkänd arkitekt. En av områdets få tegelvillor i gult tegel.	Historik, förändringar	Mycket få förändringar genomförda. Skorsten troligen plåtskodd i senare tid. Även carport vid gatan har tillkommit senare (ca 70-tal) i överensstämmande uttryck.
Miljöskapande värde	Miljöskapande värde.	Funktion	Bostadshus
Karaktärisering och stildrag	Horisontell och modernistiskt ren byggnadsvolym med kvadratisk planform. Flackt pulpettak och släta tegelfasader samt stora enluftsfnster med smäckra bågar i liv med denna, målade i vitt. Indraget entréparti med balkong vars front har liggande träbräder målade i ljusgult överensstämmande med byggnaden i övrigt. Sutterrängtypen uttryckt i en stegrande sockel.

Byggnadsdelar	Värdebärare		
Volym, placering	Upphöjd placering på bergets övre sluttning som möjliggör en tidstypisk suterängvilla med kubisk volym och raka takfotslinjer, väl synlig i och med god utsikt över landskapet. Den något snedställda placeringen i förhållande till gatan förstärker byggnadens modernistiska, individuella prägel och möjliggör ett karaktäristiskt entréparti med långssträckt naturstenstrappa.		
Tak och skorsten	Flackt pulpettak, troligen täckt med papp. Avsaknad av utkragande takfot, smäckert plåtskodda sidor. Hängrännor och stuprör är smäckra och väl integrerade i den avskalade arkitektoniska helheten.		
Fasader och sockel	Släta tegelmurar av olikbränt gult tegel. Armerat takbjälklag i betong (?) avtecknar sig i fasaden. Låg sockel av grå puts som trappas ned med terrängen.		
Dörrar	Entréparti med naturstenstrappa och målat smäckert stålörsräcke. Indraget placerat under balkongen med dörrblad i oljad/brunlaserat utförande med vertikalt sidoljus (glasbetong).

Fönster	Fönster av enluftstyp i originalutförande med vitmålade bågar.		
Exteriöra detaljer	Balkong i östligt läge med front av liggande bräder målade i ljusgult. Plank i samma utförande inramar den övre delen av trädgården.		
Trädgård, hägnad, komplementbyggnader m.m.	Stora tallar och berg i dagen framträder tydligt på tomten kring huset. Entrétrappa med stödmur i natursten. Kring entrétrappan vintergröna träd, prydnadsplanteringar och buskar. Carport i överensstämmande utformning.
