KULTURMILJÖUTREDNING OCH BYGGNADSINVENTERING

BAGGENSUDDEN

Nacka kommun, 2025-12-01

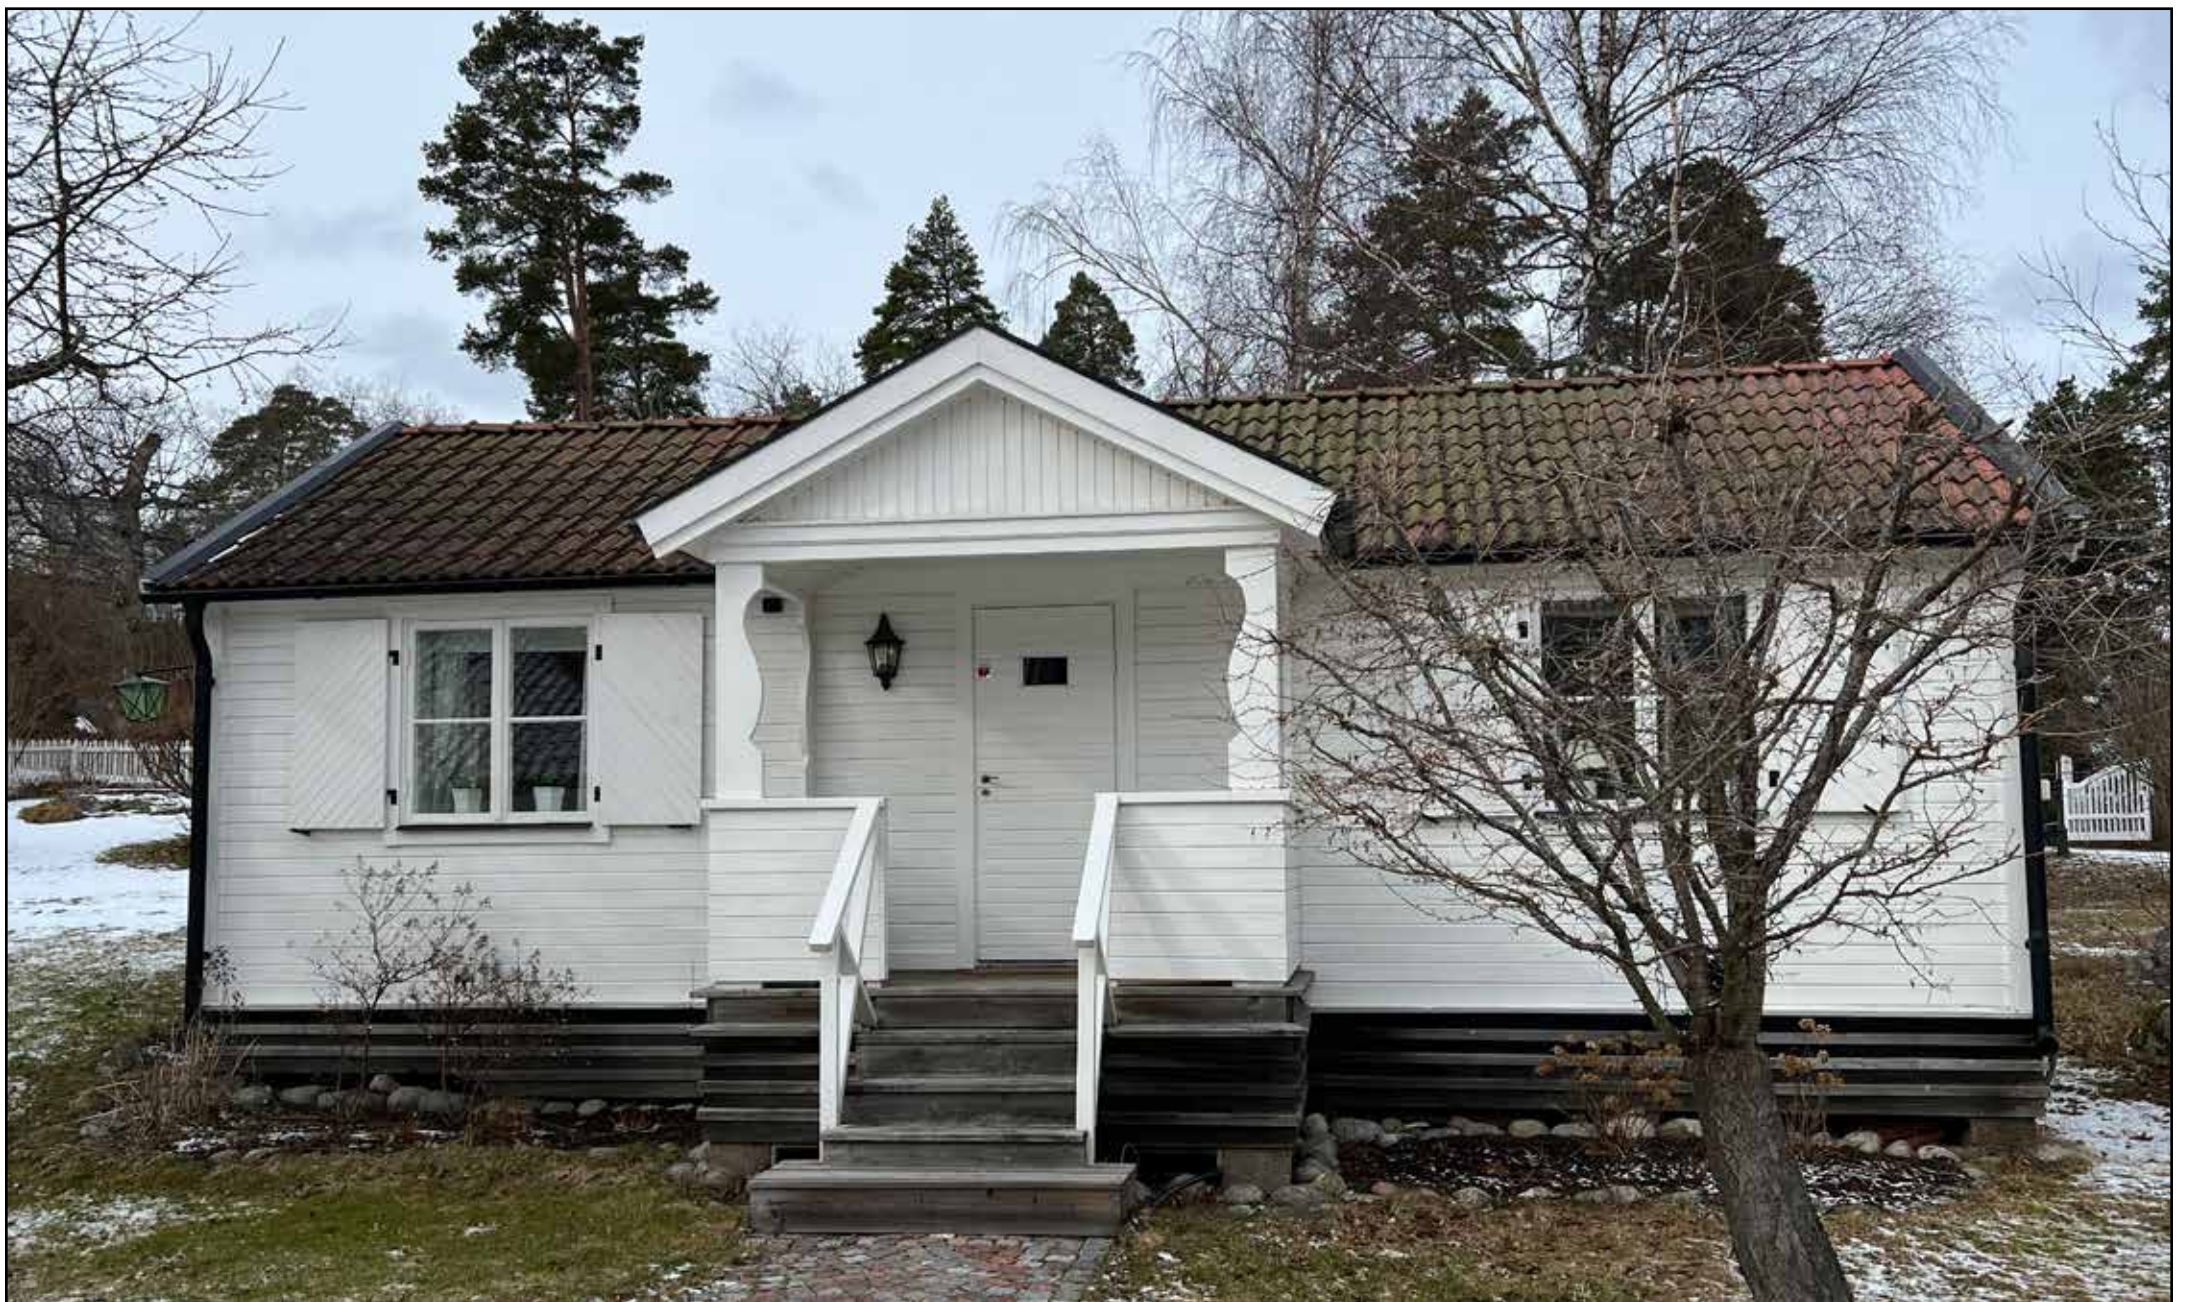
Fastighet Baggensudden 11:4

Exteriöra detaljer	Farstukvist mot väster har kvar sitt karnisformade tak samt tillhörande dörrblad av typen fyllningsdörr, båda troligen bevarade från ursprungsbyggnaden. Då var farstukvisten öppen. Glasad veranda mot sjösidan med fasader och fönsterpartier i ursprungligt utförande.		
Trädgård, hägnad, komplementbyggnader m.m.	Stora lövträd på tomten; björk och ek.

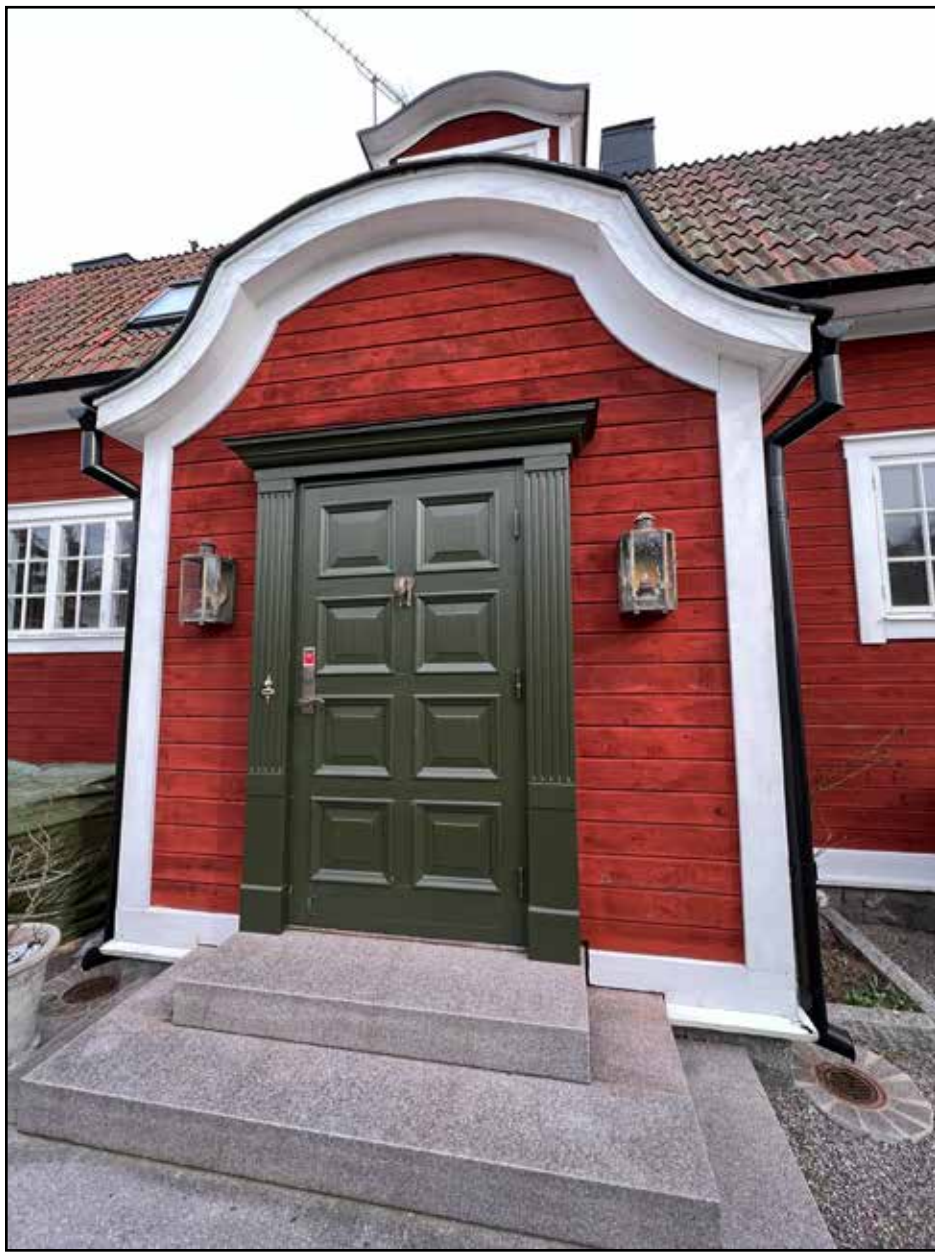
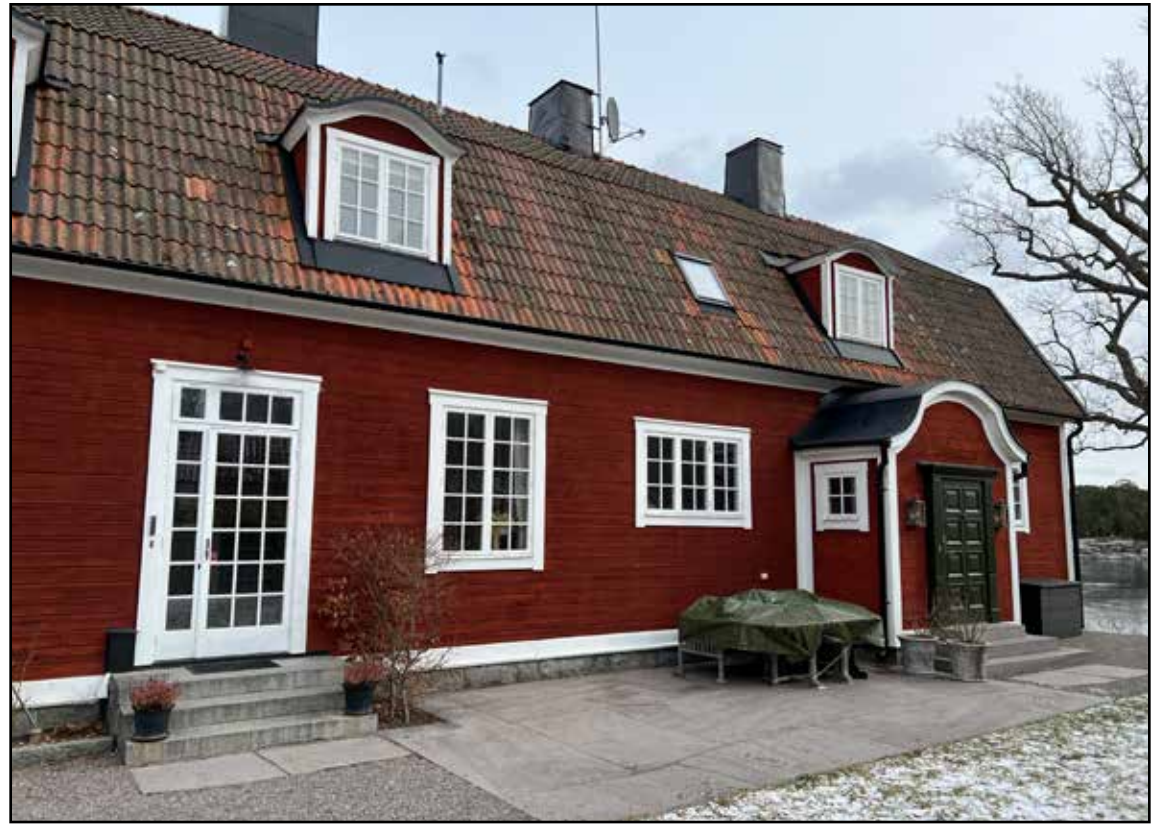
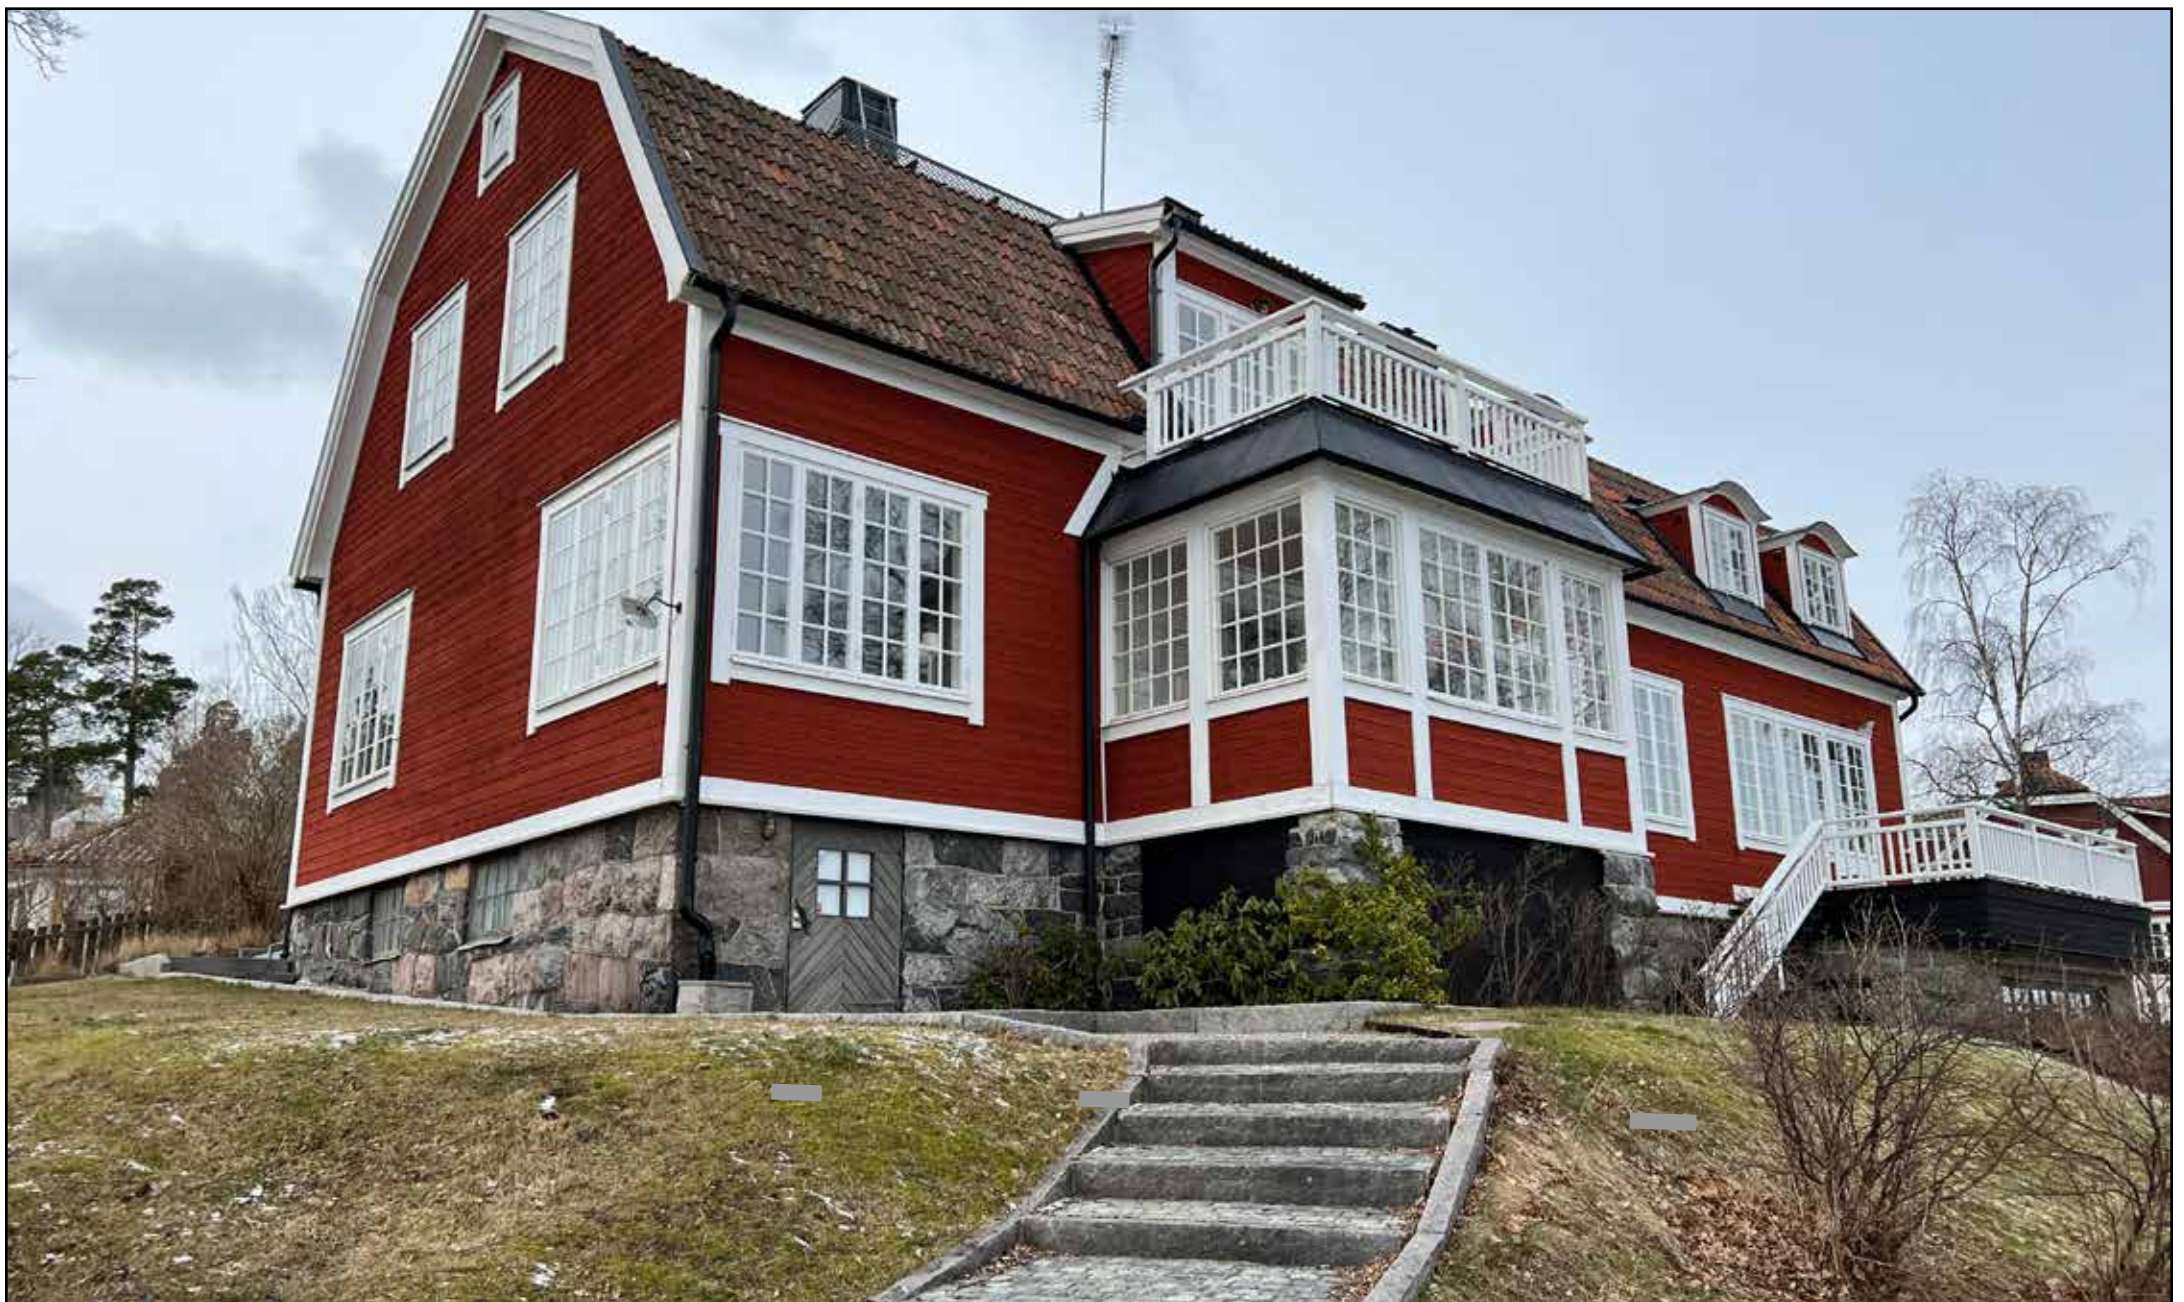
Adress, byggnadsnamn	Båtsmans backe 6	Kvarter	
Kulturhistorisk värdering	Särskilt värdefull enligt PBL 8:13	Upphovsperson, byggår	Gustaf Hugo Sandberg, 1904.
Värdemotivering	En av de äldsta villorna på Baggensudden. Trots omfattande tillbyggnad har byggnaden bibehållit en välbevarad karaktär genom fasadmateriell, snickeridetaljer och mansardtak täckt med lertegelpannor.	Historik, förändringar	Tillbyggd/förlängt 1967 mot nordväst efter ritning av Ahlgren Olsson Silow arkitekter. Då även takkupor tillkom samt farstukvist mot norr samt veranda mot söder byggdes in. Fönsterfoder har även fått ett enklare utförande med raka profiler.
Miljöskapande värde	Miljöskapande värde.	Funktion	Bostadshus
Karaktärisering och stildrag	Sekelskiftesvilla vars ursprungliga karaktär finns bevarad trots tillbyggnader och ombyggnader; naturstenssockel, liggande fasspontpanel, mansardtak, stora fönsterpartier med mångspröjsade fönsterbågar, bland annat en glasveranda mot vattnet. Ombyggda och tillbyggda delar har satt sin prägel genom de karnisformade takkuporna samt inbyggd farstukvist mot väster och dito veranda mot öster. Äldre avsmalnande skorstenar är sekundärt plåtinklädda.

Byggnadsdelar	Värdebärare		
Volym, placering	1,5-plansvilla med bibehållen småskalig volym och brutet tak med liten andel takkupor som bidrar till en äldre villakaraktär.		
Tak och skorsten	Mansardtak med taktäckning av tvåkupigt lertegel. Smäckra vindskivor med avtrappande bräder. Avsmalnande äldre skorstenar.		
Fasader och sockel	Fasspontpanel, mörkt rödfärgad. Naturstenssockel.		
Dörrar	Inbyggt entréparti som överensstämmer med övriga byggnadens formspråk, karnisformat tak och dörrblad i ursprungligt utförande (utflyttat vid inbyggnaden av farstukvist). Dörrblad med flera speglar är i äldre/ursprungligt utförande.		
Fönster	I sydöstra äldre halvan av byggnaden fönster i äldre utförande; tvåluftsfönster i trä med smårutiga utåtgående bågar samt i källarvåningen spröjsat liggande originalfönster inmålat i sockeln. I takkuporna och i den nordvästra delen tvåluftsfönster med efterliknande mittpost och indelning.

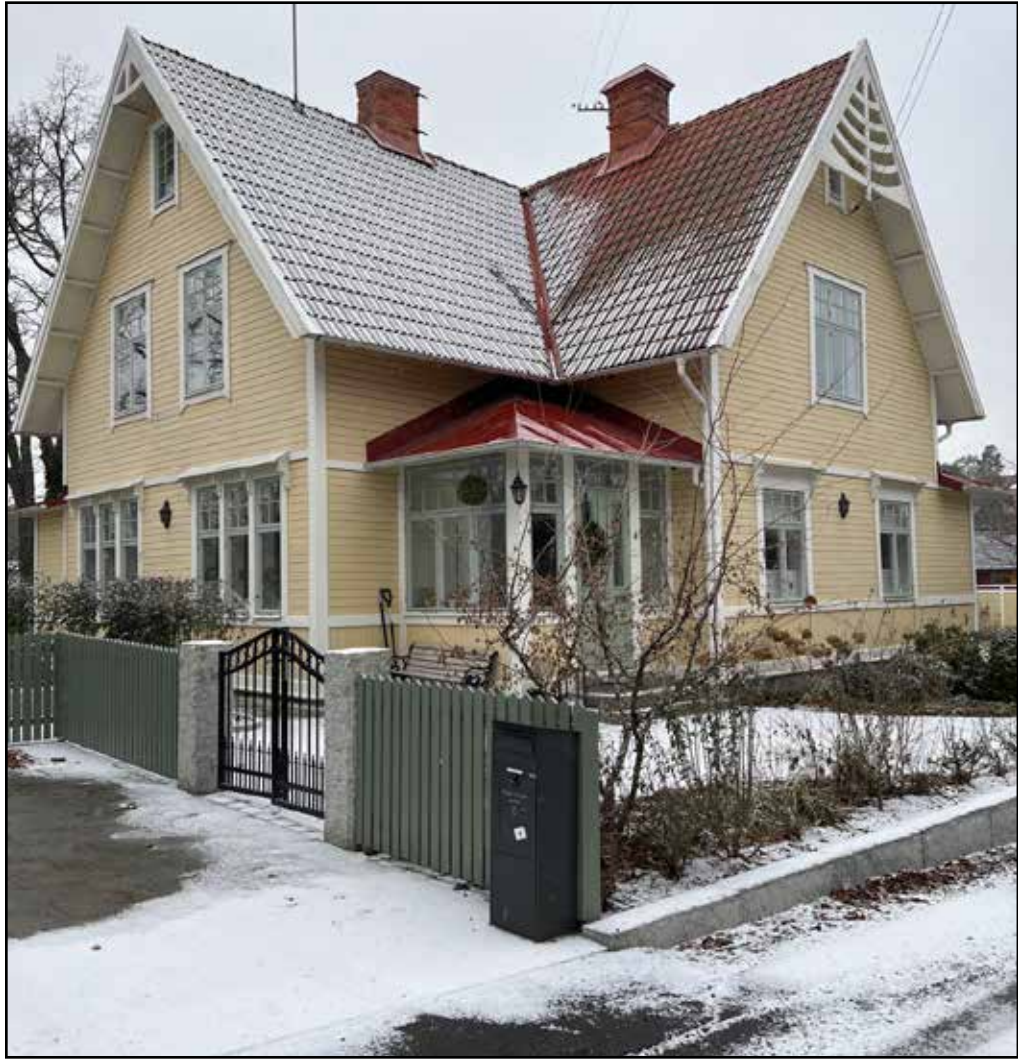
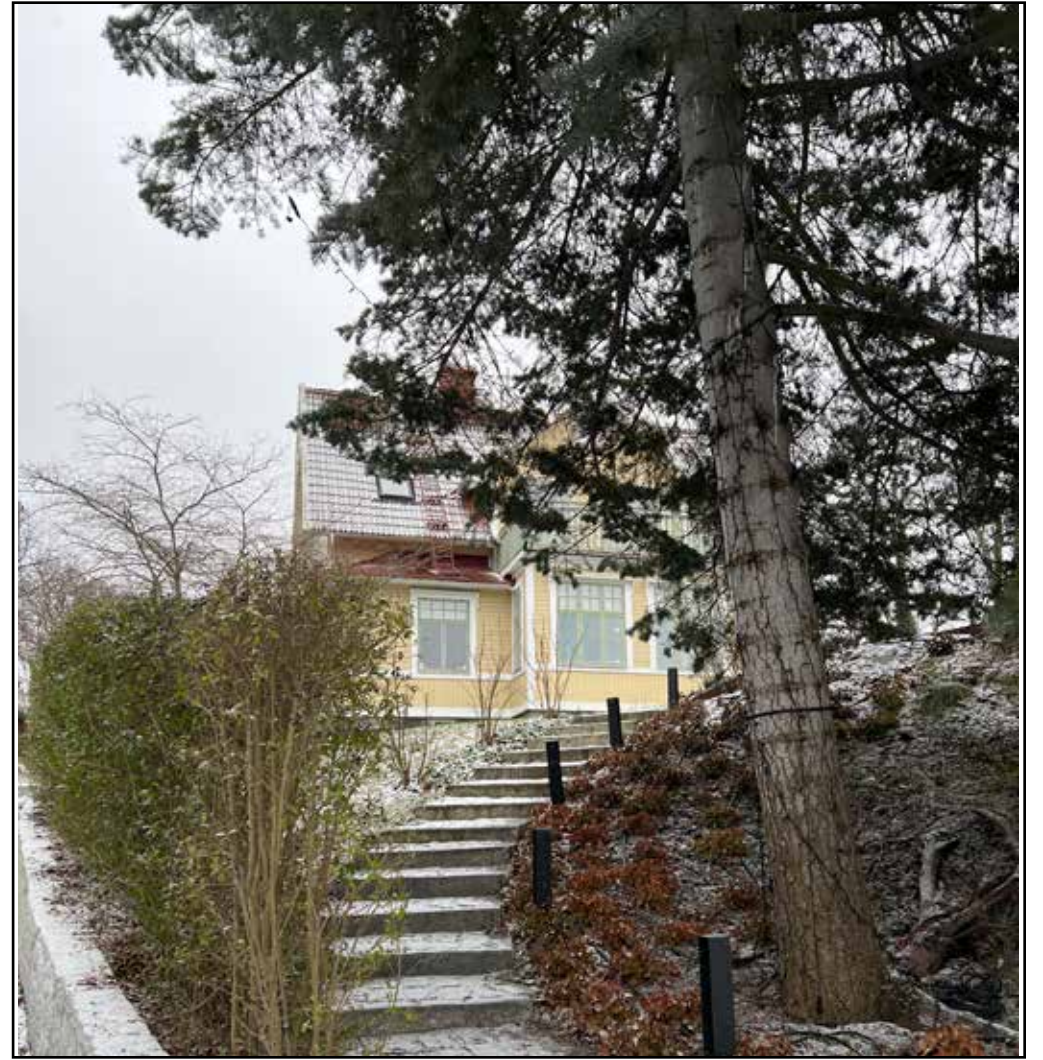
Fastighet Baggensudden 12:2

Adress, byggnadsnamn	Hasselstigen 5	Kvarter	
Kulturhistorisk värdering	Särskilt värdefull enligt PBL 8:13	Upphovsperson, byggår	Arkitekt Carl Olinder. Byggherre: direktör C Virgin. 1902
Värdemotivering	Jugendvilla i välbevarad tidstypisk karaktär.	Byggnadsår, historik, förändringar	Uppförd som sommarvilla. Tillkomna verandor åt flera håll cirka 1990-tal. Omfattande utbyggnader mot sydväst under 2000-tal bl.a. tillbyggnad med ovanvarande balkong samt förhöjt/breddat gavelparti. Alla ombyggnader varsamt utförda.
Miljöskapande värde	Miljöskapande värde.	Funktion	Bostadshus
Karaktärisering och stildrag	Jugendvilla i välbevarad tidstypisk karaktär med naturstenssockel, fasspontpanel med olika riktning i matt gul kulör, vitmålade listverk, takfot och gaveldekor med figursågade snickerier. Fönster av jugendtyp. Ombyggt entréparti.		
Byggnadsdelar	Värdebärare		
Volym, placering	1,5-plansvilla i höjdläge med branta tak och kraftiga gavelmotiv.

Tak och skorsten	Brant sadeltak i vinkel täckt med tvåkupigt lertegel och försett med figursågade vindskivor samt gaveldekorationer. Brädinklädd takfot med figursågade utstick. Murade skorstenar i tegel med utkragande krön.		
Fasader och sockel	Liggande fasspontpanel i liggande och stående riktning i matt gul kulör. Listverk i ljusgul/gräddvit kulör. Naturstenssockel.		
Dörrar	Nyare entréparti i överensstämmande stil; inbyggd farstukvist med fönsterparti med spröjsade ovandelar och pardörr med glasade ovanfyllningar.		
Fönster	Träfönster av jugendtyp i originalutförande; tvåluftsfönster med spröjsade ovandelar samt vindsfönster och källarfönster med helt smårutiga bågar.		
Exteriöra detaljer	Gavlar med figursågade dekorationer.		
Trädgård, hägnad, komplementbyggnader m.m.	-

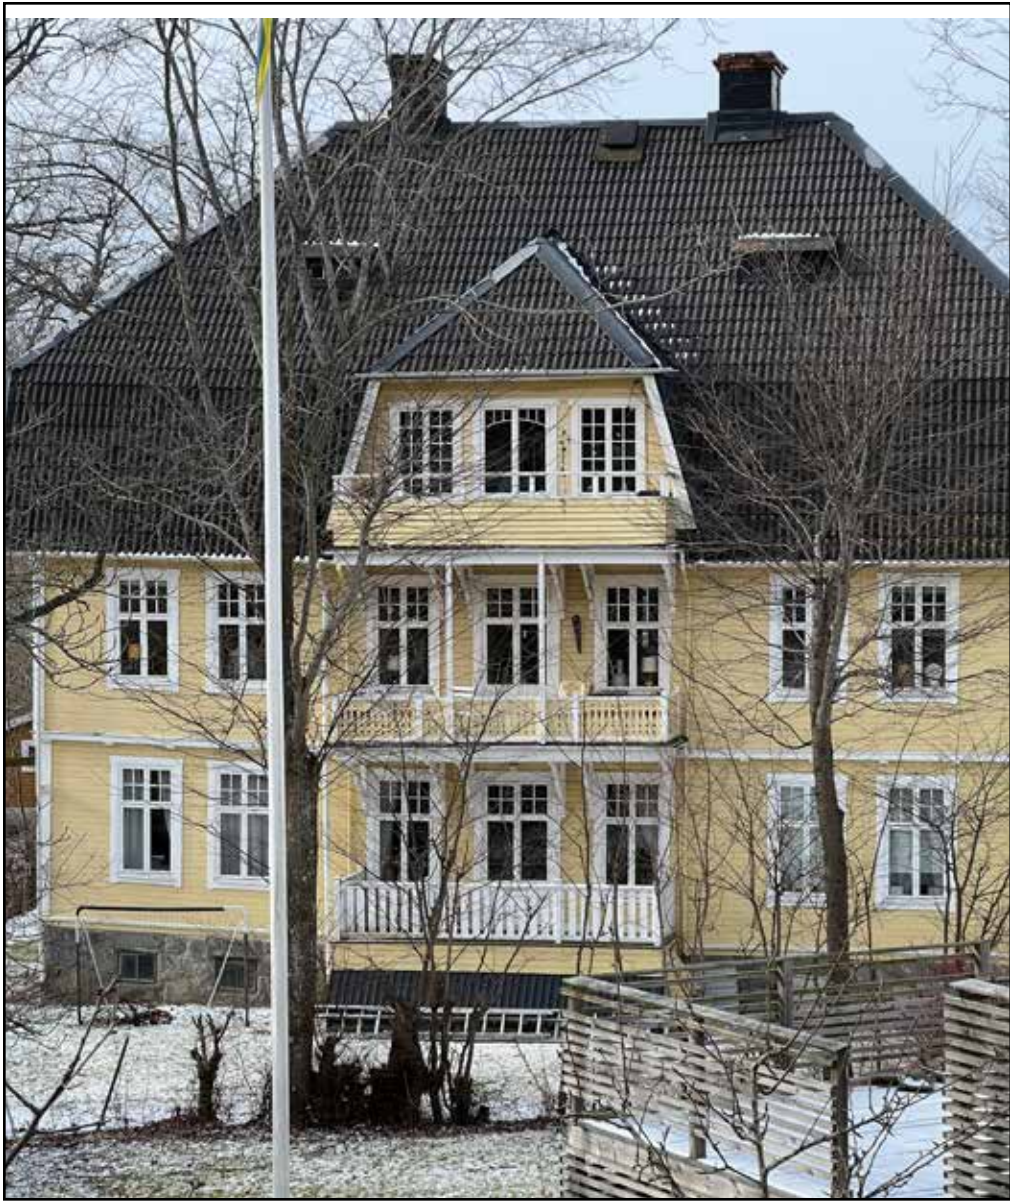
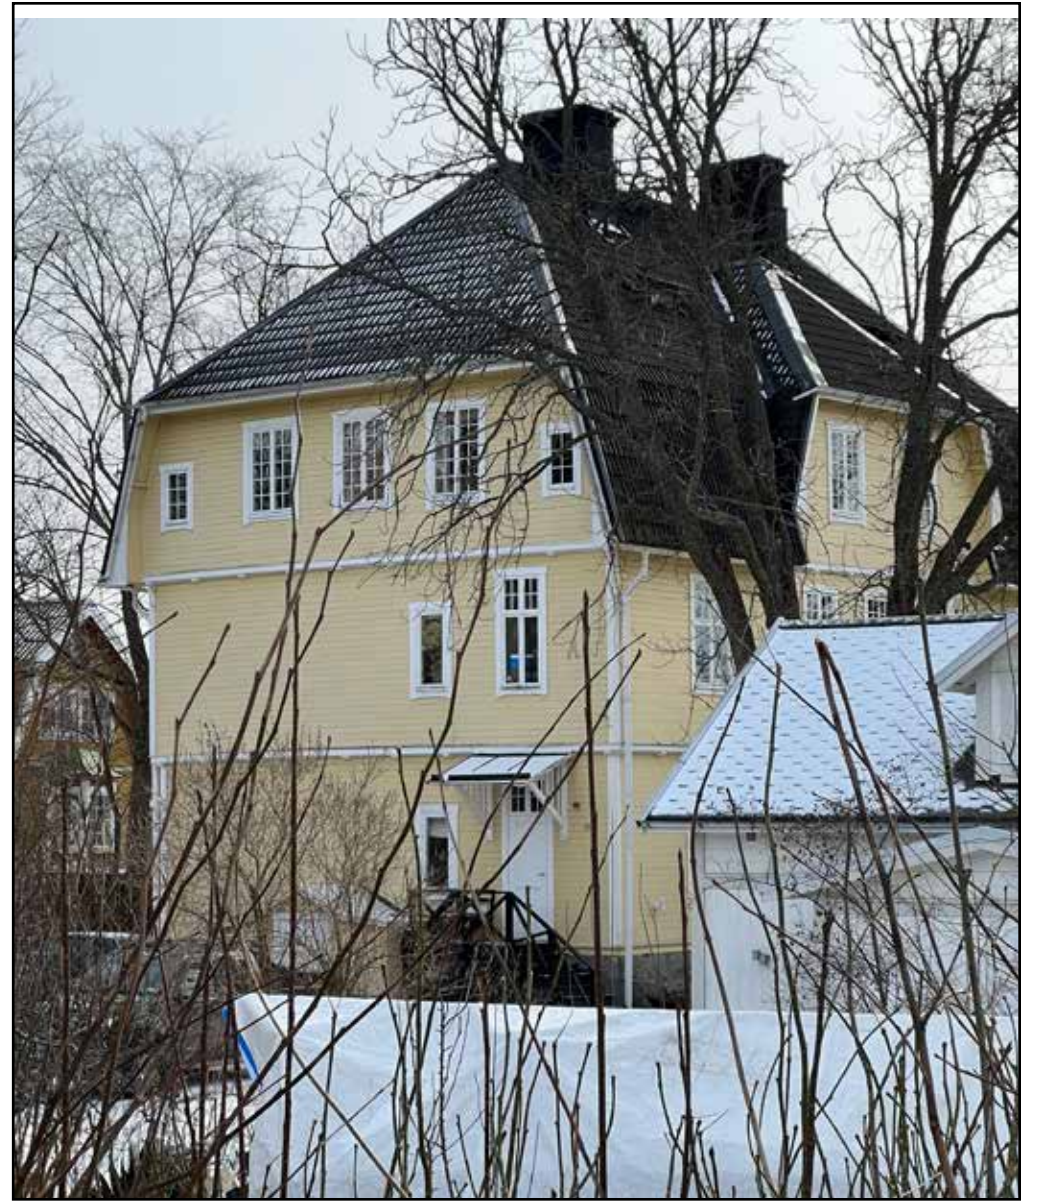
Fastighet Baggensudden 12:3

Adress, byggnadsnamn	Skogsövägen 4	Kvarter	
Kulturhistorisk värdering	Särskilt värdefull enligt PBL 8:13	Upphovsperson, byggår	Arkitekt Albin Berg, 1904
Värdemotivering	En av områdets största och äldsta villor i exponerat läge vid huvudstråket Skogsövägen. Bevarade fasadmateri- al och -detaljer.	Historik, förändringar	Få ändringar av bostadshuset enligt bygglovsarkiv. Uthus för bostadsändamål är uppfört 2012 efter rivning av äldre uthus på samma plats.
Miljöskapande värde	Miljöskapande värde.	Funktion	Bostadshus
Karaktärisering och stildrag	Stor påkostad villa med tydlig jugendkaraktär; bland annat tvåluftsfönster med smårutiga o- vandelar, mansardtak med valmade sidor. Snickerier i ursprungligt utförande med dörr mot norr med ovanljus samt figursågade veranda- och balkongräcken. Naturstenssockel och liggande fasspontpanel i originalutförande.		
Byggnadsdelar	Värdebärare		
Volym, placering	Orienterad med huvudfasaden mot Skogsövägen med trädgård framför. Uppåtsträvande volym i 2,5 våningar och branta mansardtak.

Tak och skorsten	Mansardtak med vamlade sidor. Skorstenar med utkragande krön.		
Fasader och sockel	Liggande fasspontpanel målade i matt gult. Verandans inglasning, listverk och lätt utkragande våningsband med konsolutstick målade i vit kulör. Naturstenssockel.		
Dörrar	Mot norr äldre/ursprungligt entréparti med spegeldörr i trä och spröjsat ovanljus samt smäckert skärmtak.		
Fönster	Till stor del ursprungliga fönster (smårutiga o- vandelar på plan 1 och 2 samt helt smårutiga på vindplanet). Några utbytta fönster, bland annat i verandan.		
Exteriöra detaljer	Glasad veranda med fönster med smårutiga o- vandelar samt figursågade träräcken i originalutförande. Balkonger mot väster och öster båda med bevarade figursågade träräcken.		
Trädgård, hägnad, komplementbyggnader m.m.	Stor trädgård med stora lövträd utspridda på tomten, bland annat i tomtgräns.

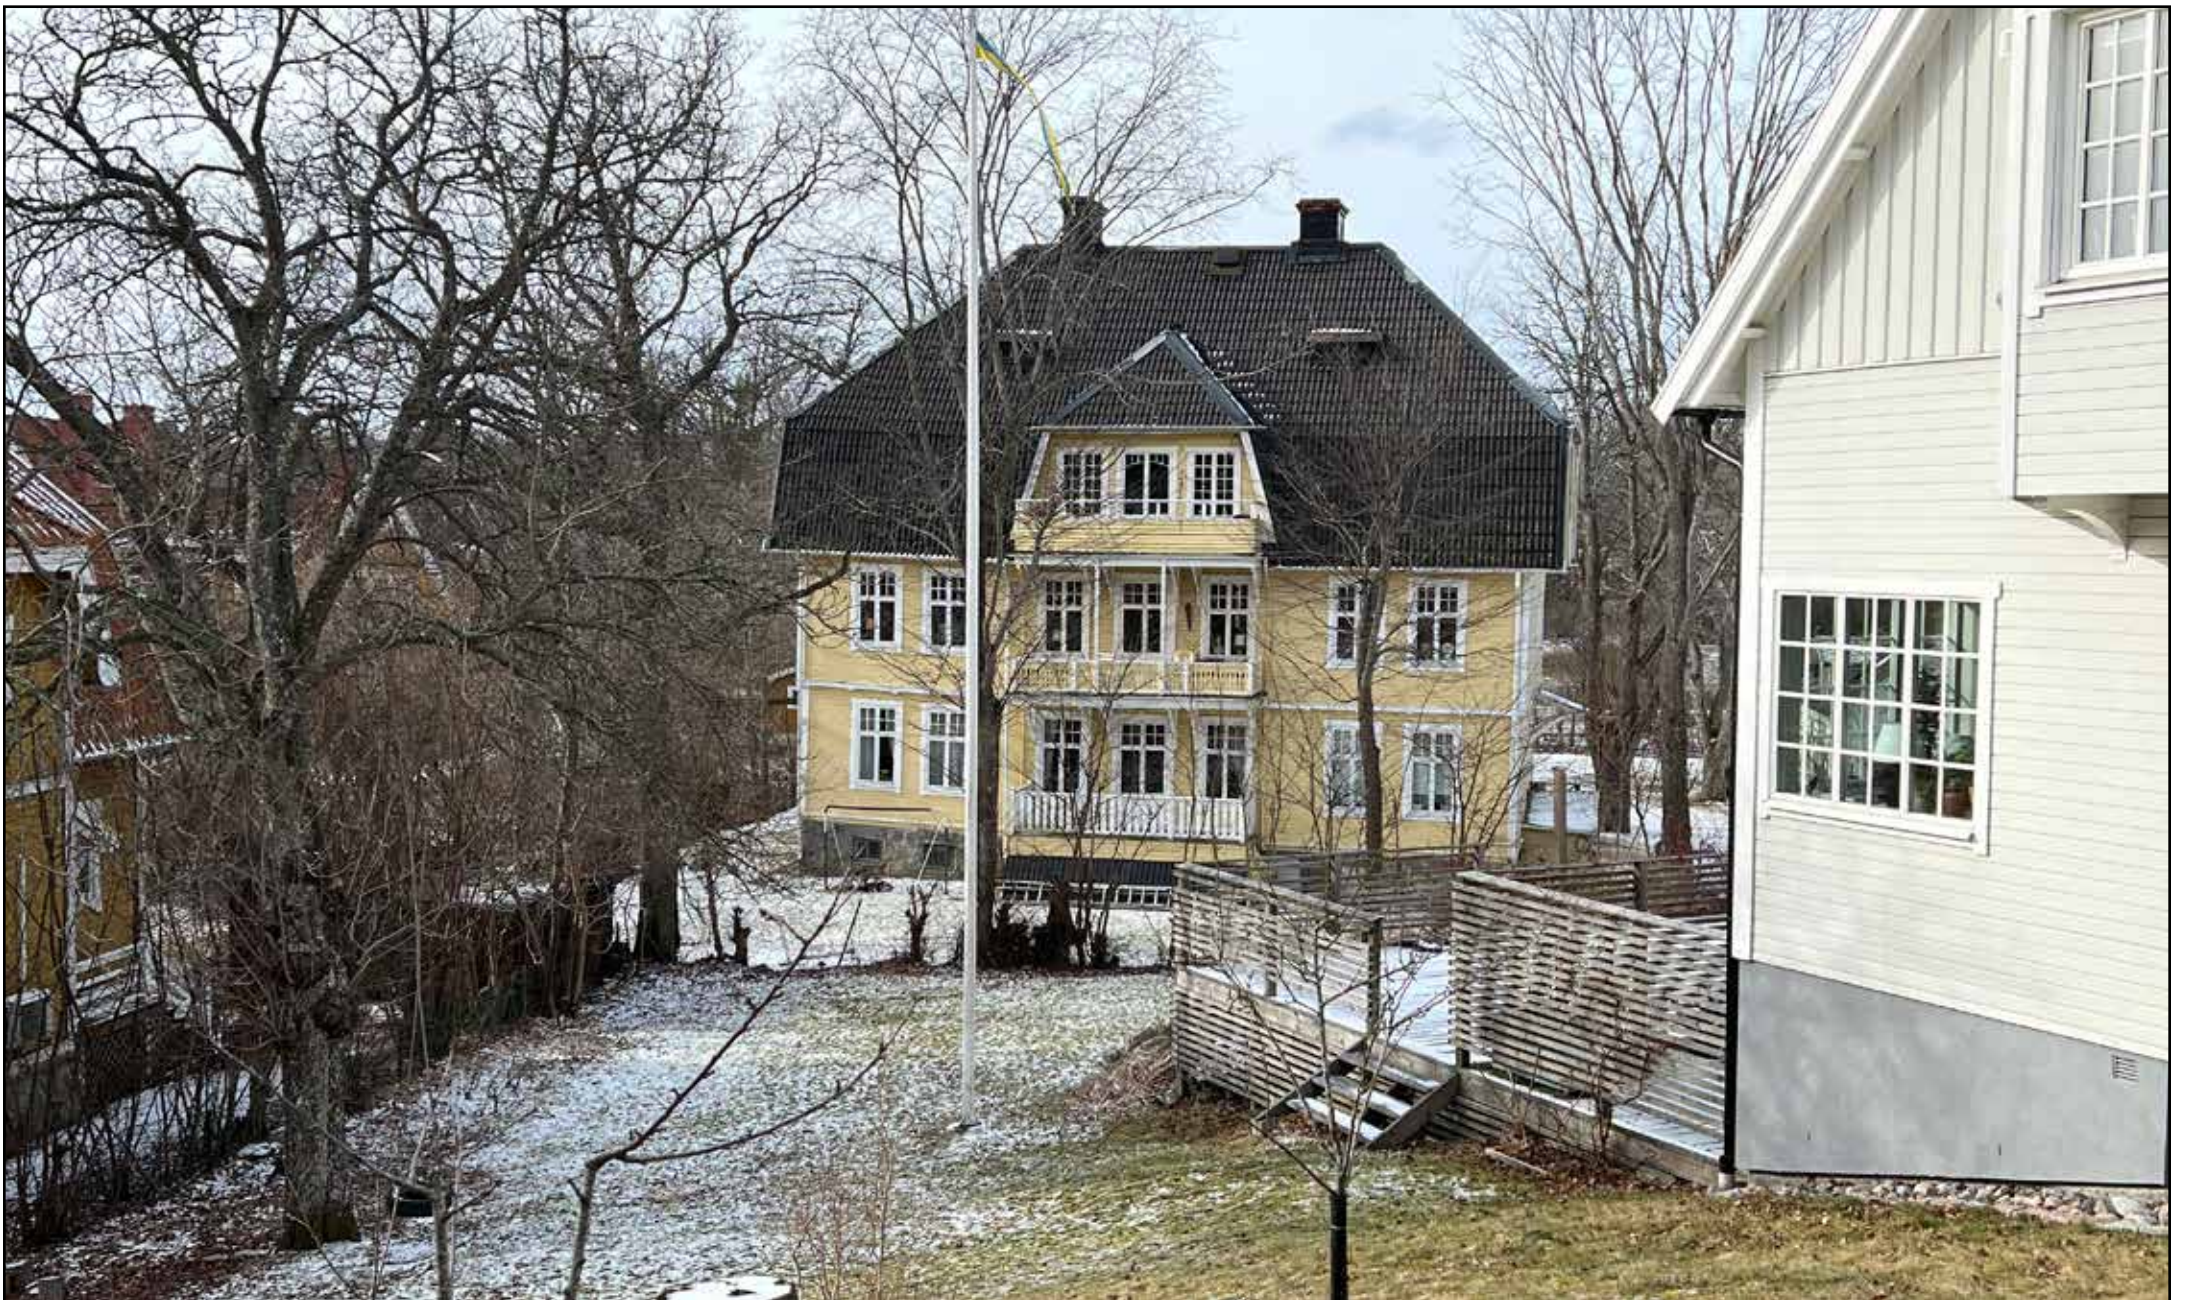
Fastighet Baggensudden 12:5

Byggnadsdelar	Värdebärare		
Volym, placering	Karaktäristisk jugendmässig volym med oregelbunden planform, tak i flera delvis branta fall. Placering i hörnet av Pålnäsvägen-Skogsövägen samt nära stationen vittnar om byggnadens ålder och viktiga samhällsfunktion.		
Tak och skorsten	Sadeltak i flera delvis branta fall med täckning av tvåkupigt lertegel. Takkupor placerade i de nedre delarna av takfallen. Markanta gavelmotiv. Skorstenar med utkragande krön.		
Fasader och sockel	Panel på förvandring målade i gul kulör. Spritputsad ljusgrå sockel.		
Dörrar	Entréparti med avskuret hörn och träpelare med profilerat kapital. Sentida dörrblad men i en anpassad stil med utanpåliggande fyllning.		
Fönster	Delvis bevarade smårutiga fönster av originalutförande. Omfattningar, karmar och bågar med spröjs målade i en mot övriga fasaden avvikande kulör.		
Exteriöra detaljer	Hörnparti med träpelare.		
Trädgård, hägnad, komplementbyggnader m.m.	Trädgård med lövträd och tomtavgränsande häckar.

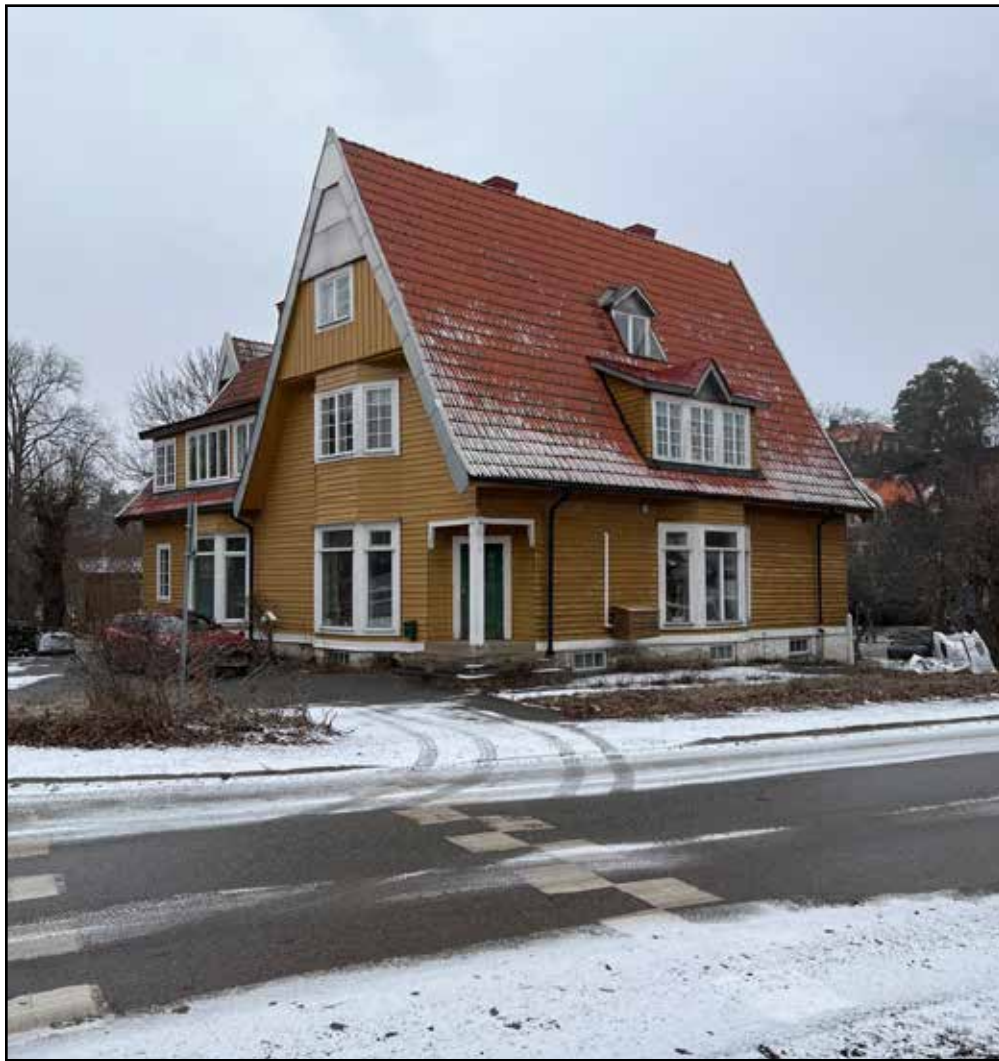
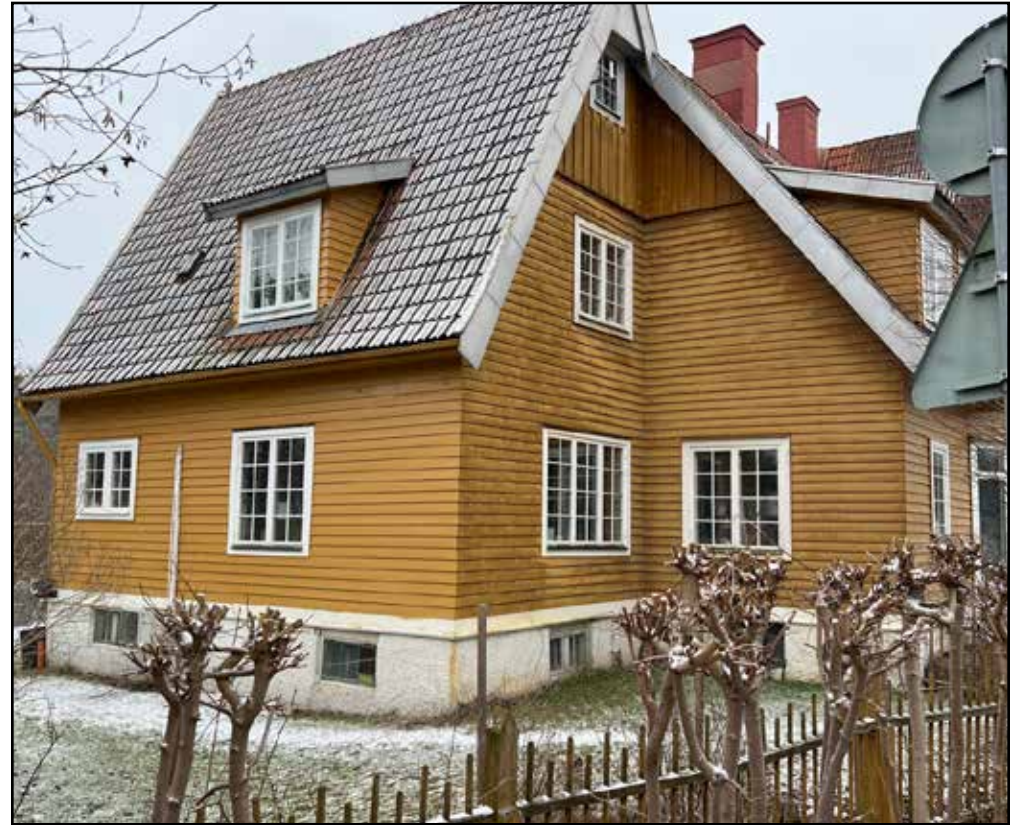
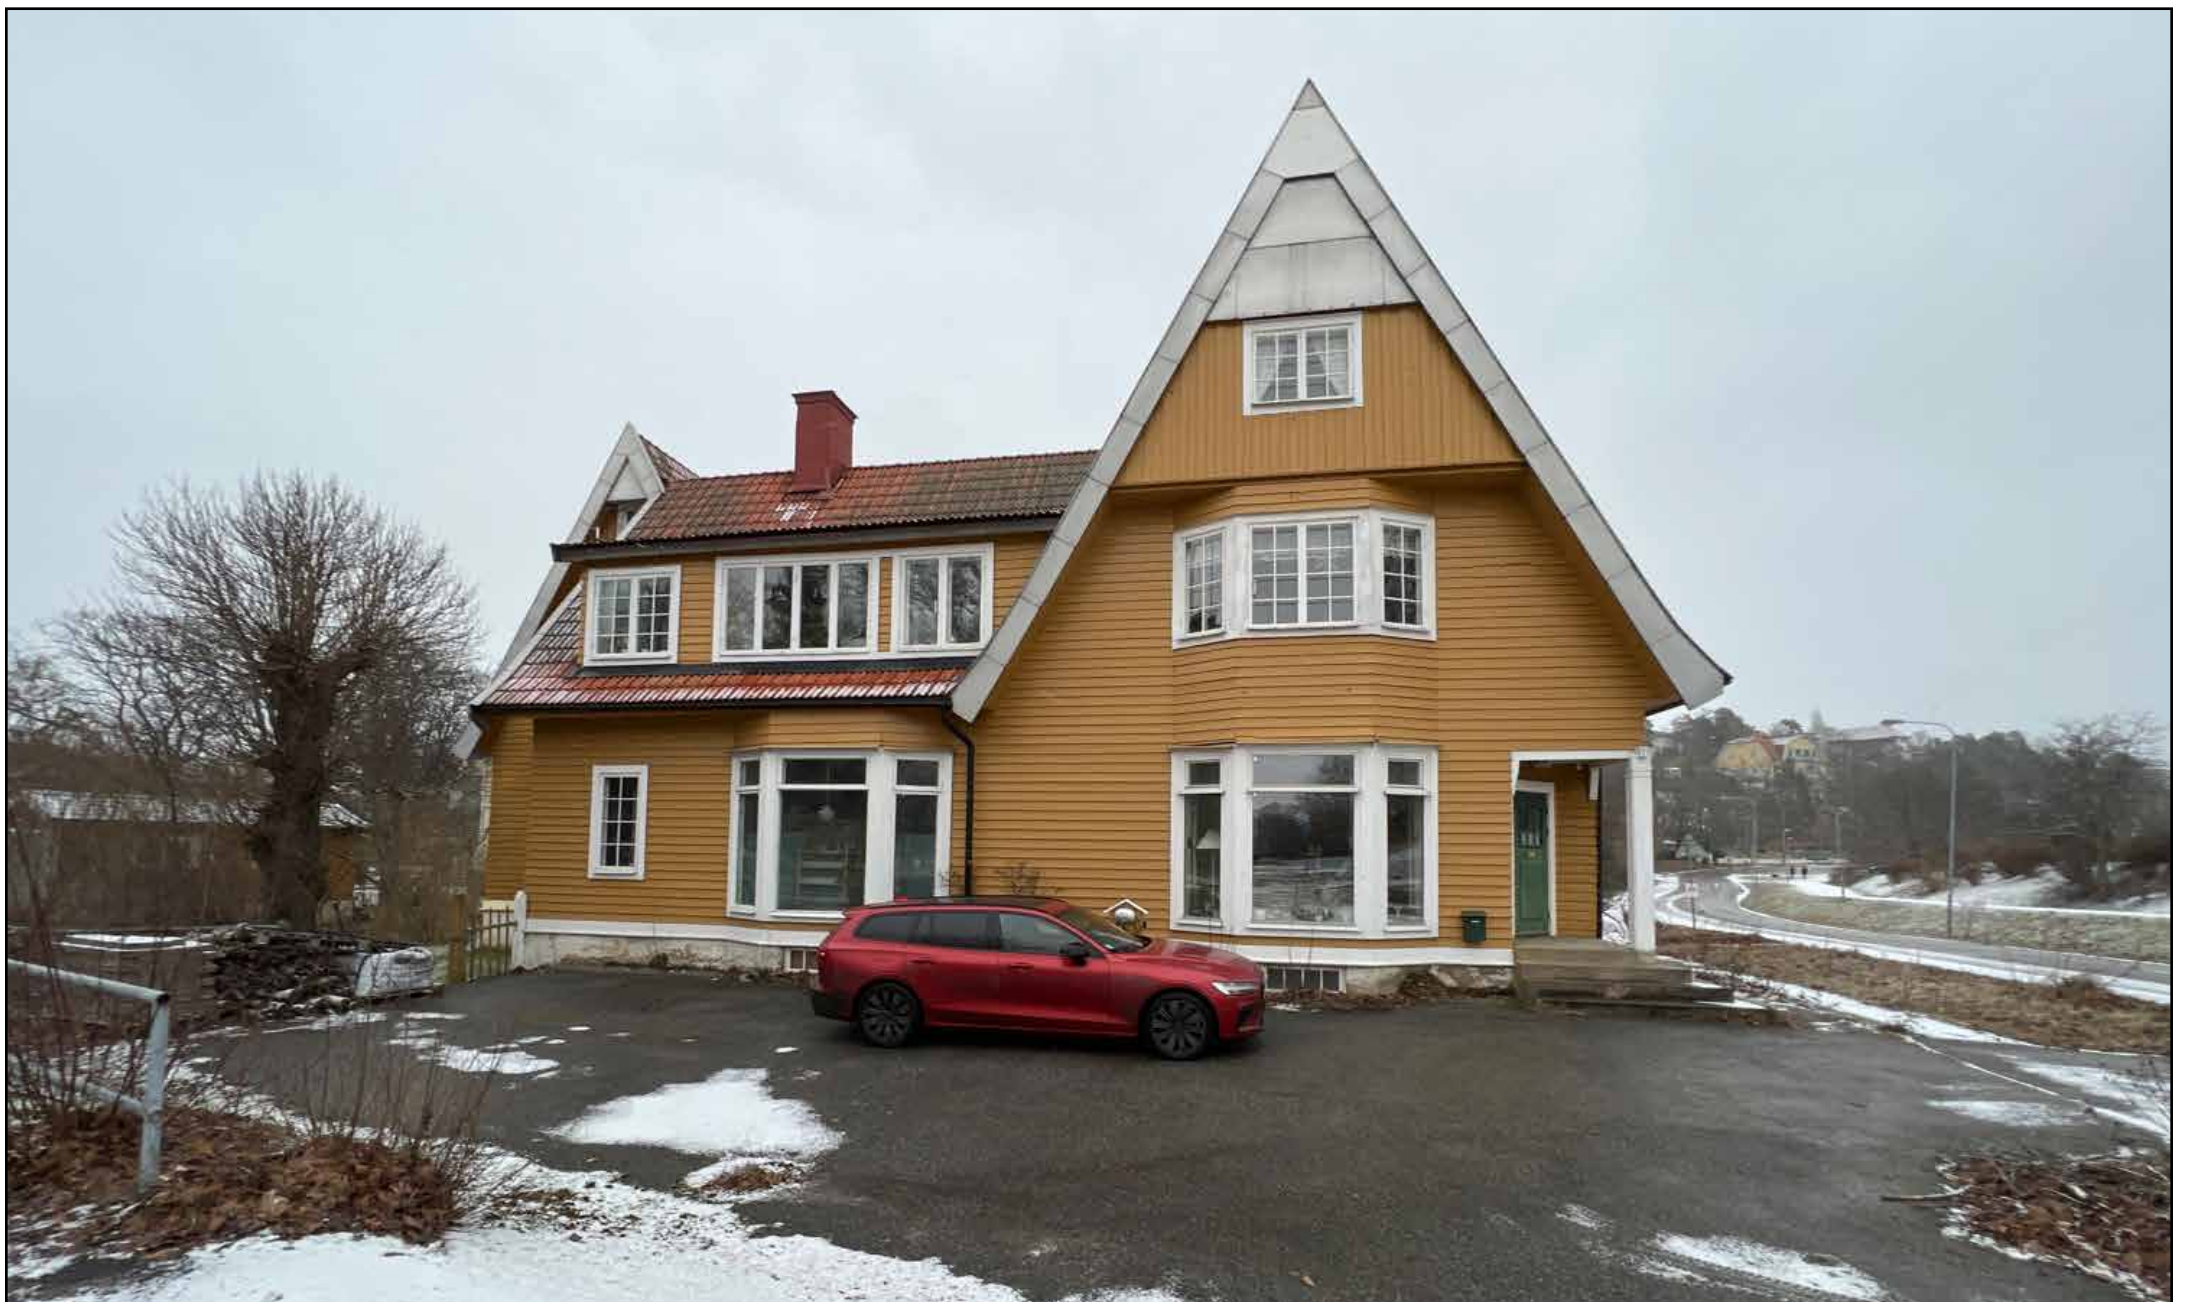
Adress, byggnadsnamn	Pålnäsvägen 1	Kvarter	
Kulturhistorisk värdering	Särskilt värdefull enligt PBL 8:13	Upphovsperson, byggår	Arkitekt Albert Collett, 1907.
Värdemotivering	Ursprunglig användning som handelsbod uttryckt i det avskurna hörnpartiet. Delvis välbevarad karaktär och tidstypiska detaljer bevarade. Arkitekt en av området mer flitigt anlätade vid början av 1900-talet.	Byggnadsår, historik, förändringar	Uppförd som handelsbod och bostadshus
Miljöskapande värde	Miljöskapande värde.	Funktion	Bostadshus, handelsbod.
Karaktärisering och stildrag	För jugendperioden typisk villabyggnad med branta tak lätt svängt nedtill samt diskret inpassade takkupor i nedre delen av takfallen med varierande former. Delvis utbytta fönster men också bevarade originalfönster i de panelade våningarna och i kuporna. Tidstypisk liggande panel på förvandring. Användningen som handelshus kommer till uttryck i hörnpartiet. Vindskivor har klätts in med plåt i senare tid.
