KULTURMILJÖUTREDNING OCH BYGGNADSINVENTERING

BAGGENSUDDEN

Nacka kommun, 2025-12-01

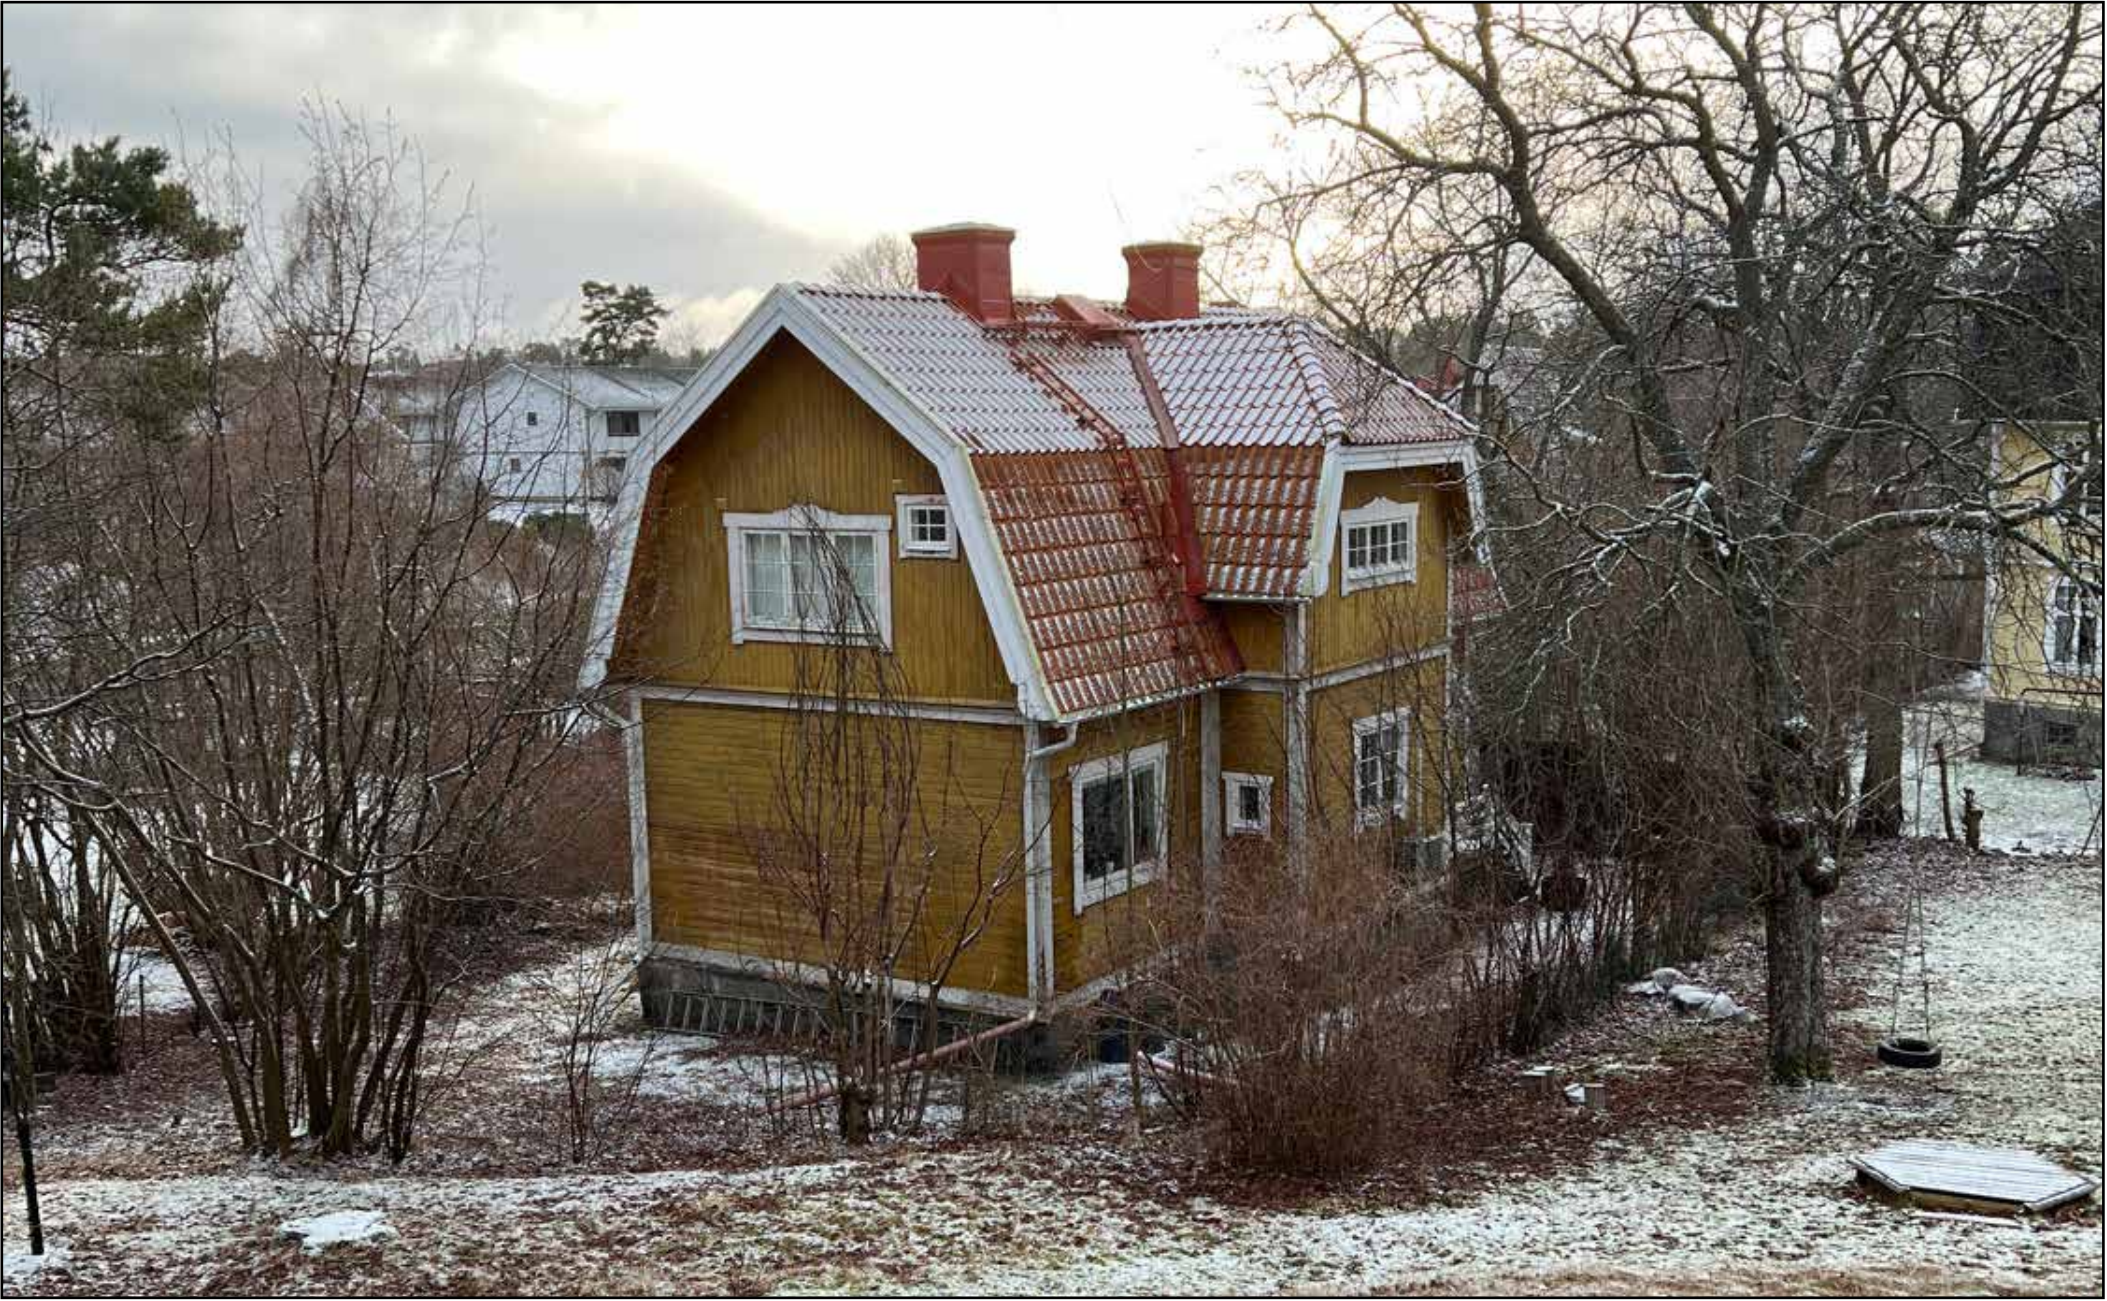
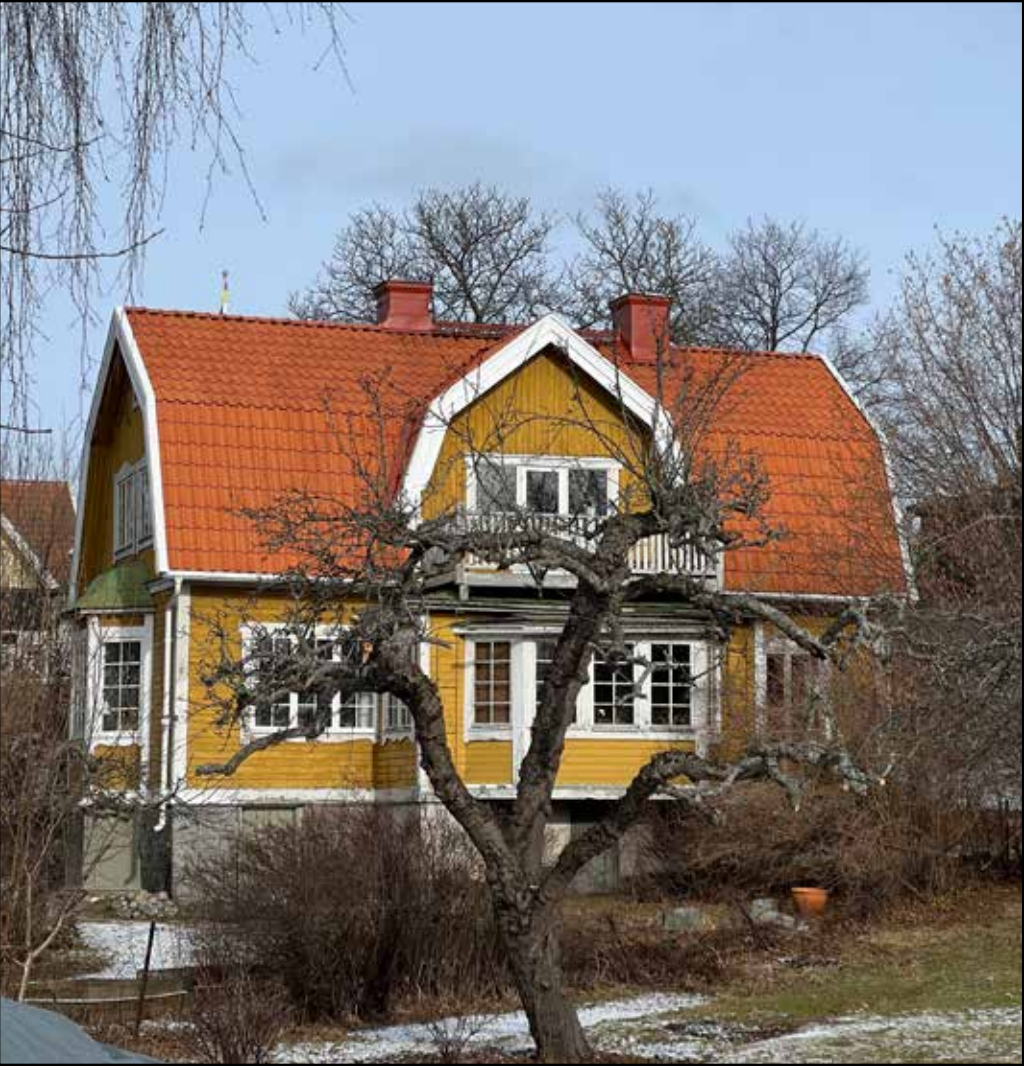
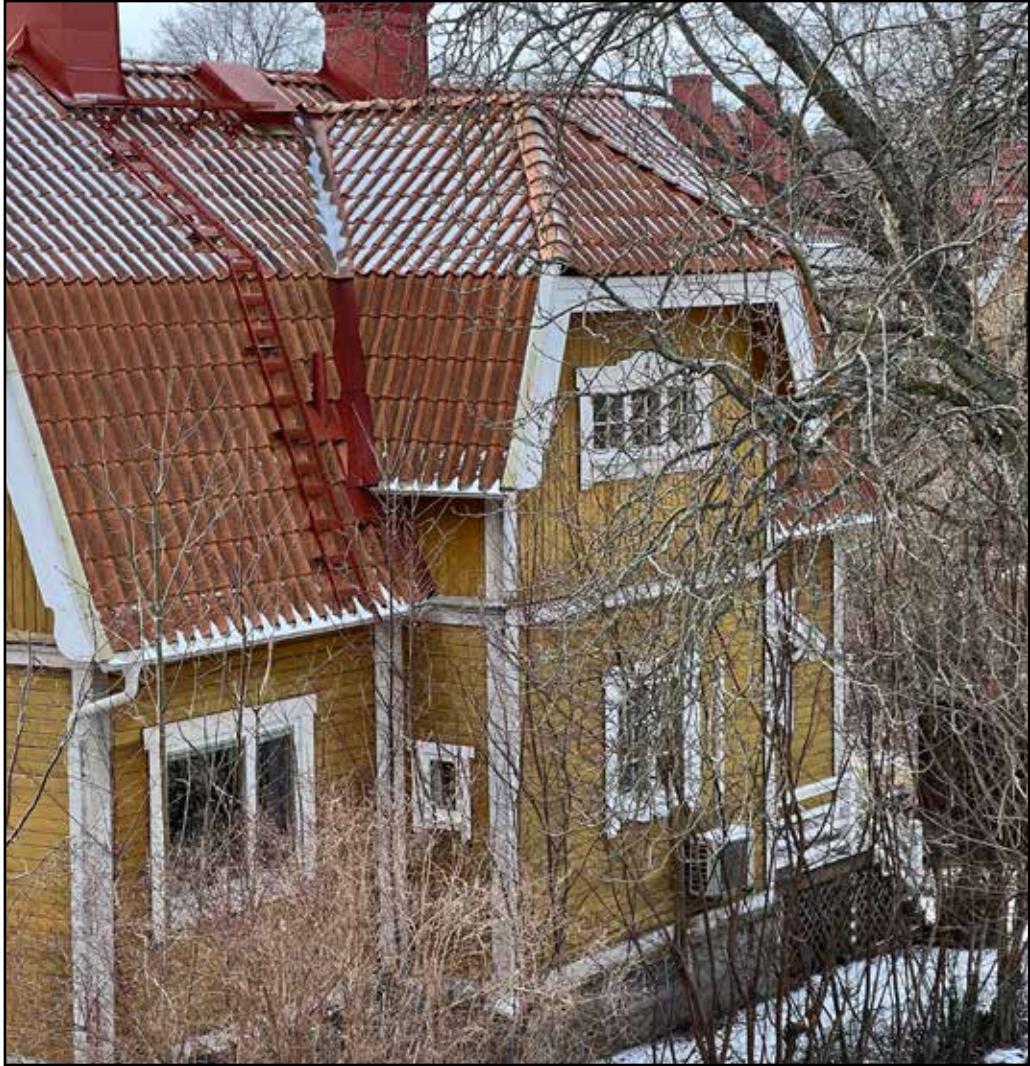
Fastighet Baggensudden 12:8

Adress, byggnadsnamn	Pålnäsvägen 3	Kvarter	
Kulturhistorisk värdering	Särskilt värdefull enligt PBL 8:13	Upphovsperson, byggår	Arkitekt okänd. 1900 ca.
Värdemotivering	Välbevarad äldre villa som till skillnad mot många andra i området inte har tillbyggt eller kompletterats med takkupor. Välbevarad med tidstypiska detaljer finns kvar.	Historik, förändringar	Handlingar saknas i arkivet. Troligen den byggnad som finns på karta från 1906.
Miljöskapande värde	Miljöskapande värde.	Funktion	Bostadshus
Karaktärisering och stildrag	Till stor del välbevarad sekelskiftesvilla med liggande spontad panel i nedanvåningen och stående panel i ovanvåningen målad i ockragul kulör. Profilerade fönsteromfattningar och vindskivor i originalutförande bidrar till den välbevarade karaktären liksom det tegeltäckta mansardtaket, de utkragande skorstenarna (senare plåtinklädda) samt naturstenssockeln. Enskilt fönsterparti är utbytt och minskar värdet något.

Byggnadsdelar	Värdebärare		
Volym, placering	Typisk småskalig volym för de äldre sommarvillorna från tidigt 1900-tal i 1,5-plan med uppåtsträvande mansardtak och markant framskjutande mittparti. Inklämd placering mellan större villatomter.		
Tak och skorsten	Mansardtak med taktäckning av lertegel. Figursågade vindskivor på gavlar och frontespis. Äldre skorstenar med utkragande krön.		
Fasader och sockel	Liggande och stående träpanel färgsatt i ockragul kulör. Naturstenssockel.		
Dörrar	-		
Fönster	Till stor del bevarade fönster i originalutförande med profilerade fönsteromfattningar och fönsterluffer indelade i smårutor.		
Exteriöra detaljer	Profilerade fönsteromfattningar och figursågade, breda vindskivor. Burspråk.		
Trädgård, hägnad, komplementbyggnader m.m.	Trädgård med stora lövträd och prydnadsbuskar.

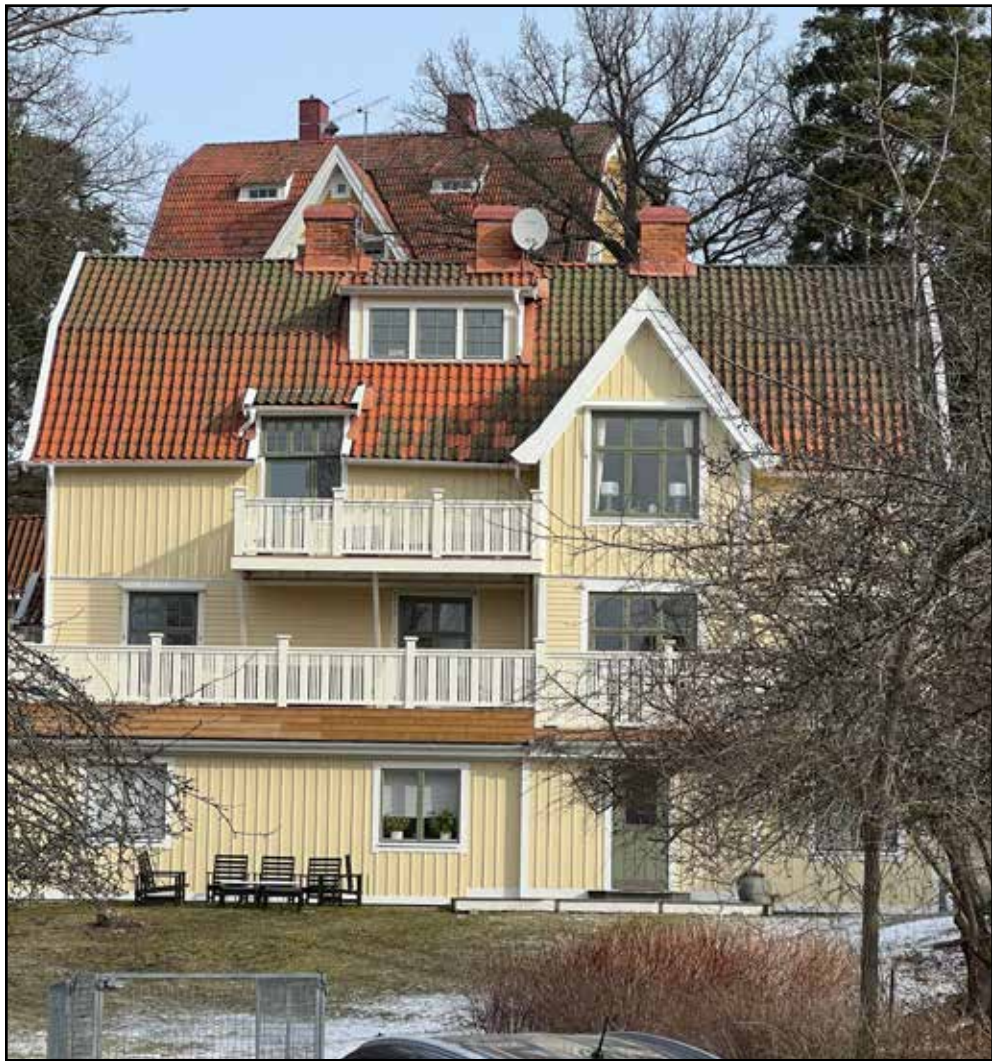
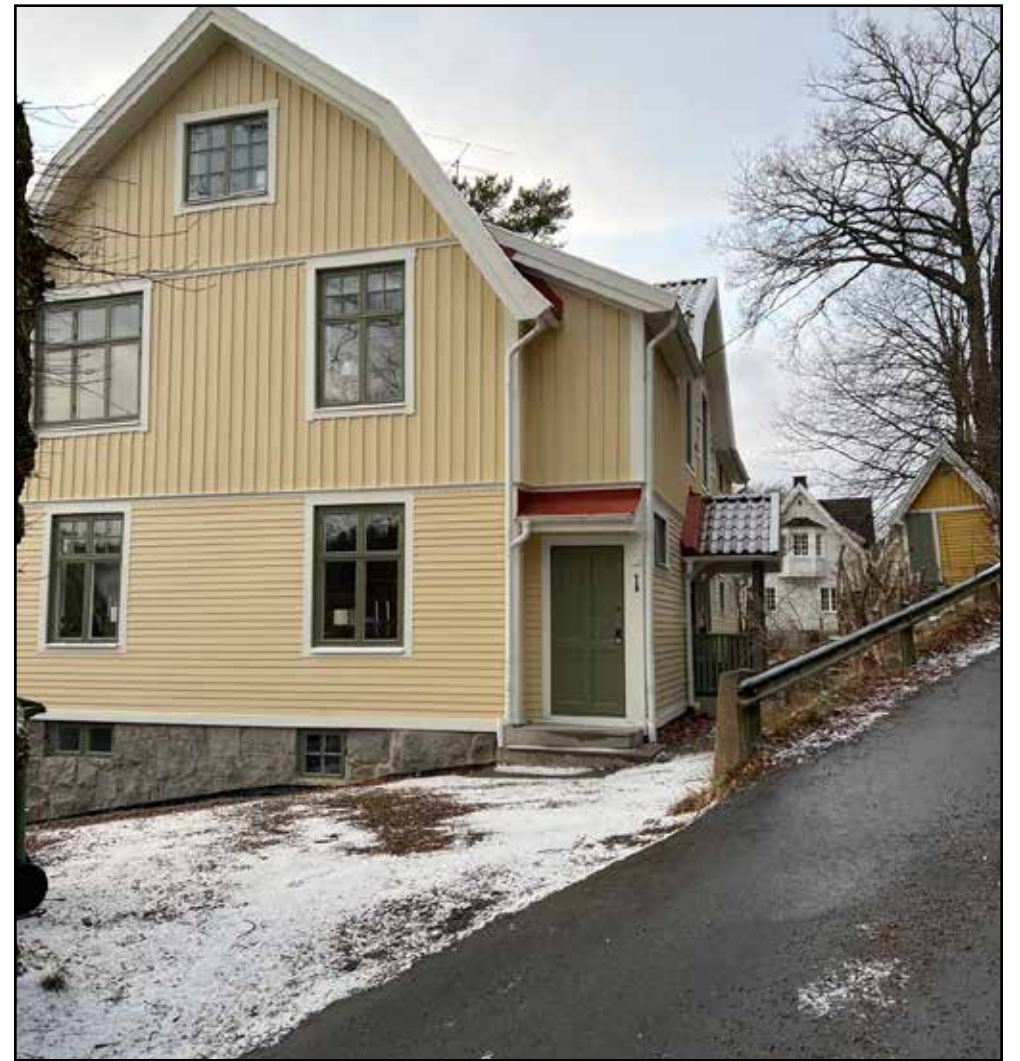
Fastighet Baggensudden 12:9

Adress, byggnadsnamn	Hasselstigen 1	Kvarter	
Kulturhistorisk värdering	Värdefull enligt PBL 8:17	Upphovsperson, byggår	Arkitekt Gustaf Hugo Sandberg, 1925.
Värdemotivering	Bevarade, tidstypiska material och detaljer. Den ursprungliga volymen är trots tillbyggnader möjlig att uppfatta.	Historik, förändringar	Tillbyggd mot väster år 1989 (förlängning) samt mot norr tillkommande volym, båda i efterliknande stil.
Miljöskapande värde	Miljöskapande värde.	Funktion	Bostadshus
Karaktärisering och stildrag	Byggnadsvolym som förändrats genom tillbyggnader åt flera håll, varav särskilt den mot norr tagit upp en stor del av byggnadens karaktär mot gatan. Den ursprungliga byggnadsvolymen är dock möjlig att uppfatta och byggnaden har en stor del av panelerna och fönstren bevarade i originalutförande.		
Byggnadsdelar	Värdebärare		
Volym, placering	Tillbyggnader mot norr och mot söder har påtagligt förändrat volym och proportioner men har utförts lägre än den ursprungliga volymen vilket fortsatt gör byggnadens ålder möjlig att förstå.

Tak och skorsten	Den äldre delen med mansardtak och murade skorstenar i tegel med utkragande krön. Alla tak försedda med enkupiga lertegelpannor.		
Fasader och sockel	Liggande panel på förvandring i bottenvåningen, stående locklist på ovan- och vindsvåning. Naturstenssockel.		
Dörrar	Äldre fyllningsdörr flyttad till ny placering i byggnadens nordöstra hörn.		
Fönster	Till stor del bevarade träfönster i originalutförande av jugendtyp: fyrluftsfönster med de två övre lufter smårutigt spröjsade, bevarade hörnjärn och andra beslag. Även yngre träfönster med väl utförda detaljer och snarlik indelning, dock utan spröjs.		
Exteriöra detaljer	Saknas.		
Trädgård, hägnad, komplementbyggnader m.m.	Större lövträd och prydnadsbuskar på tomten.

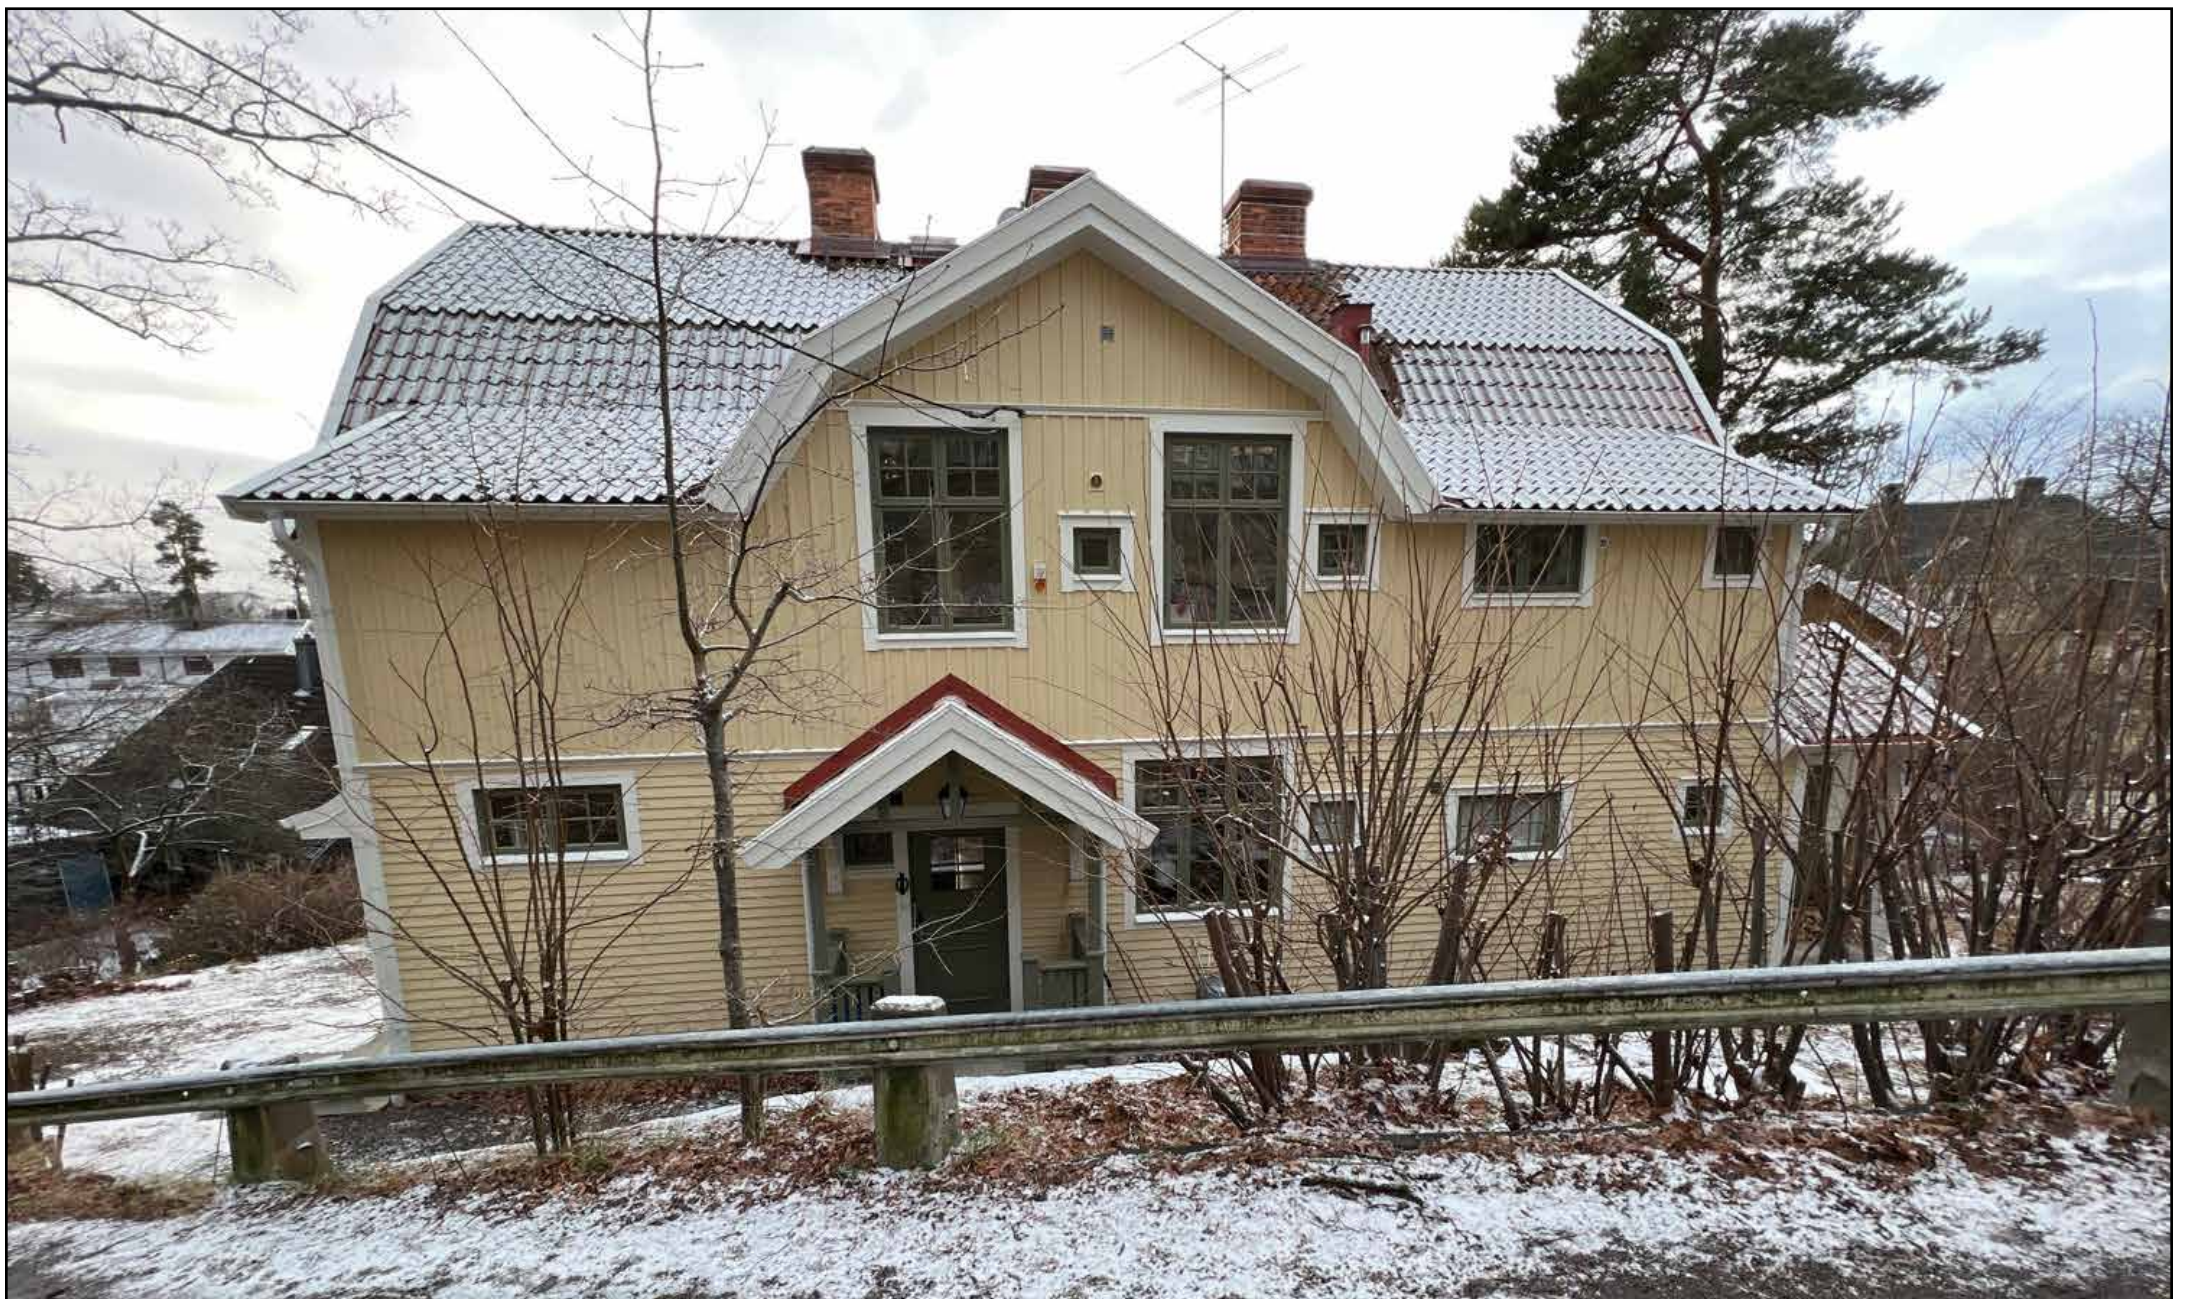
Fastighet Baggensudden 13:12

Byggnadsdelar	Värdebärare		
Volym, placering	Belägen på naturtomt, i sutturäng. Fritt placerad i förhållande till omgivande hus och gatunät. Högt uppbyggd grund men granitsockel och låg byggnadsvolym i övrigt med flackt tak förstärker anpassningen till skärgårdsnaturen på platsen.		
Tak och skorsten	Valmat sadeltak täckt med bandplåt. Skorstenar täckta i röd plåt.		
Fasader och sockel	Fasadelement klädda i glasfiber. Grund i betong och sockel med granitinklädnad.		
Dörrar	Entréparti i glas och stål.		
Fönster	Sammanhängande fönsterpartier i glas och stål i flera väderstreck. Mot öster träfönster med smäckra bågar inom rammarna för fasadelementens storlek.		
Exteriöra detaljer	Väggarnas ramverk och våningsband samt andra detaljer inklädda i koppar. Pelarburet altandäck.		
Trädgård, hägnad, komplementbyggnader m.m.	Klipptomt med naturlig växtlighet. Långa och branta entrétrappor från gatunivån.

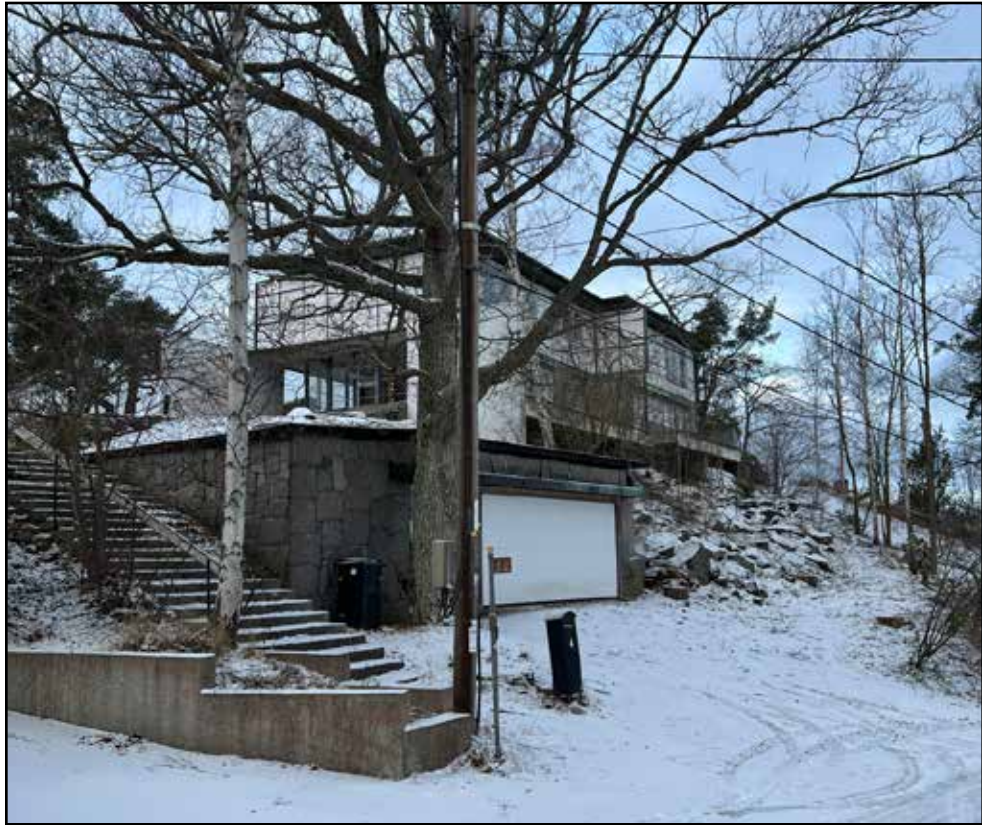
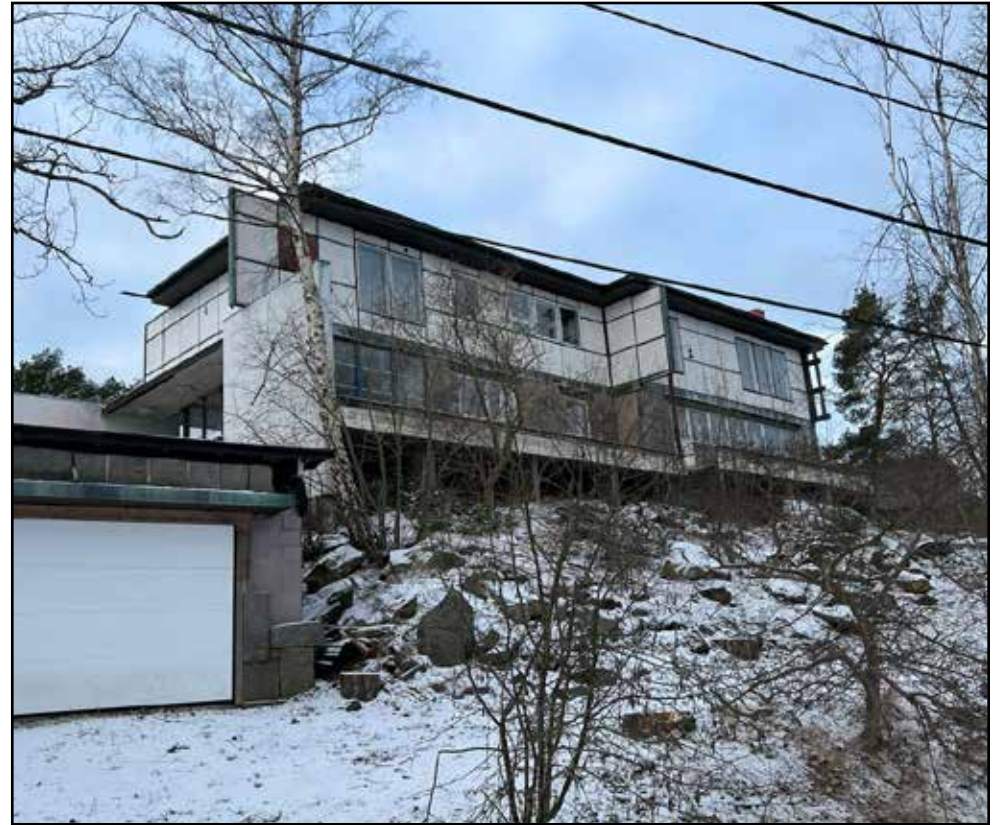
Adress, byggnadsnamn	Villa Folmer, Fjällvägen 4	Kvarter	
Kulturhistorisk värdering	Särskilt värdefull enligt PBL 8:13	Upphovsper- son, byggår	Alf Folmer, 1954.
Värdemotivering	Mycket speciell villa uttryckt i placeringen längst upp på kalberget, de djärva modernistiska materialvalen. Bebott av av arkitekten själv. Typen uppfördes i ett till exemplar (Villa Lalander) i området.	Historik, förändring- ar	Arkitekten och fotografen Alf Folmers villa, ritningar utförda av Folmer 1953. Bygglovritningar visar väldigt få förändringar fram till idag.
Miljöskapande värde	Miljöskapande värde.	Funktion	Bostadshus
Karaktärisering och stildrag	Modernistisk, närmast futuristisk sutturängvilla i högt läge på klipptomt med bärande väggelement klädda i glasfiber, ovanpå en grund av betong och sockel inklädd i granit. Plåt detaljer i koppar, exv utanpåhängande fackverk som bär upp den utstickande takfoten. Flacka valmade bandplåtstak, ej synliga från den lägre belägna omgivningen, förstärker det modernistiska uttrycket.

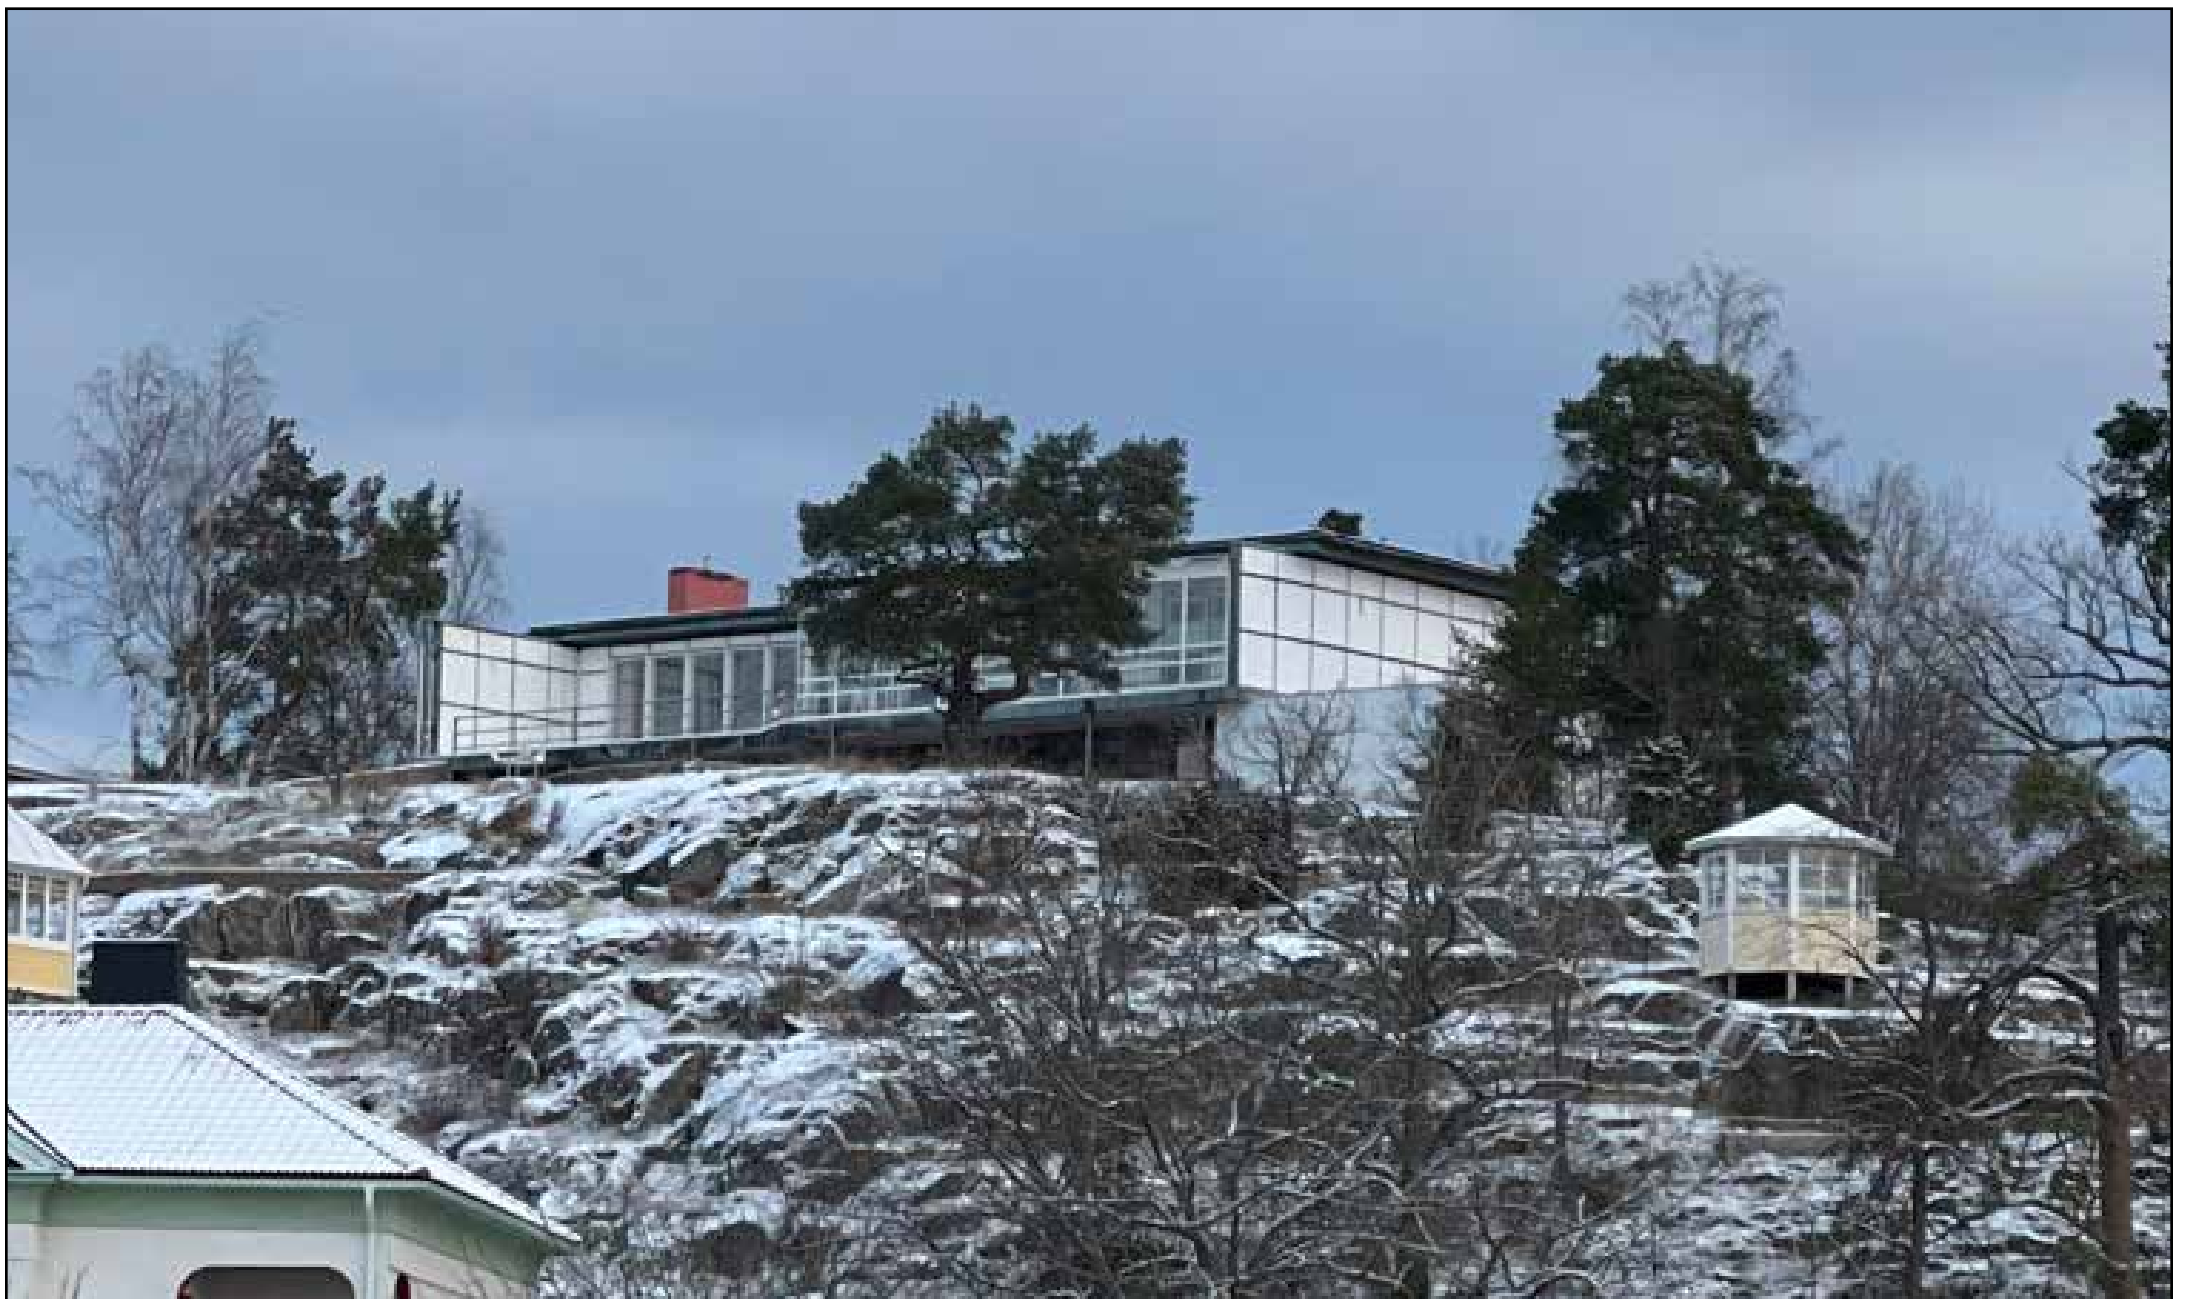
Fastighet Baggensudden 13:3

Trädgård, hägnad, komplementbyggnader m.m.	Stora lövträd på tomten. Klipptomt med berg i dagen.

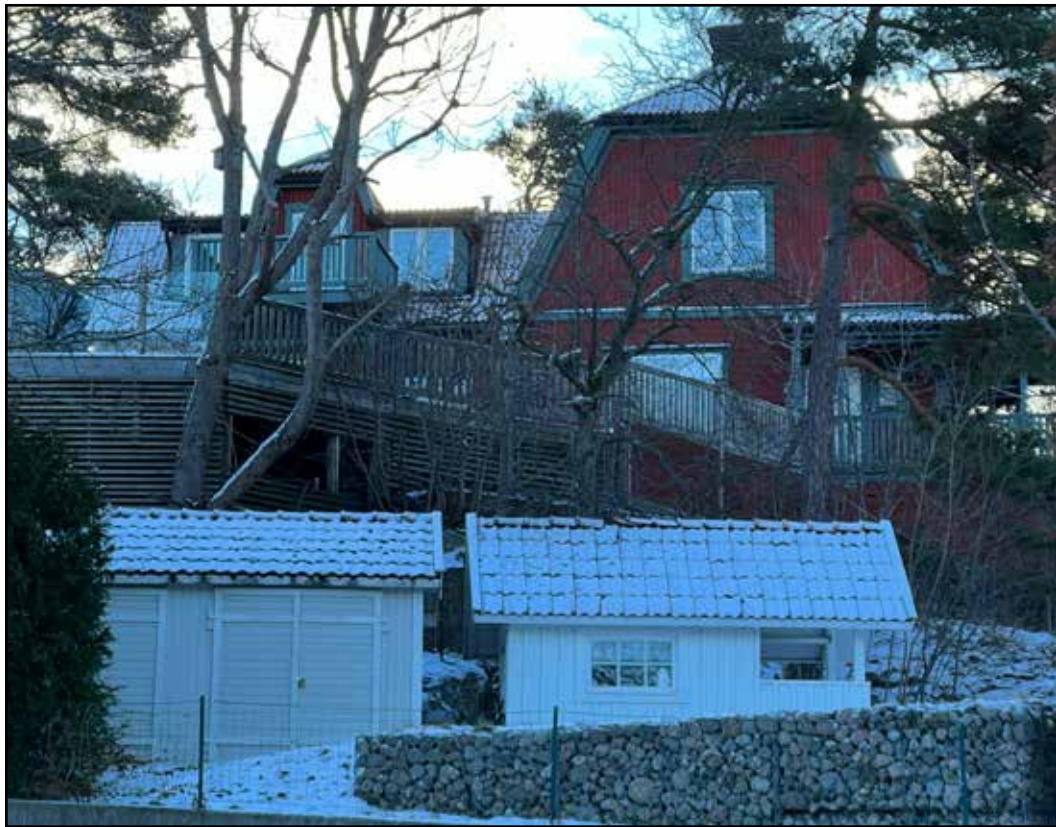
Adress, byggnadsnamn	Hasselstigen 6	Kvarter	
Kulturhistorisk värdering	Värdefull enligt PBL 8:17	Upphovsperson, byggår	1900-talets början. Arkitekt okänd.
Värdemotivering	Villa vars proportioner förändrats genom tillbyggnader åt flera håll, men vars material och detaljer delvis finns bevarade.	Historik, förändringar	Inredning av vindsrum och nya fönster utfört 1929 efter ritningar av Inga Carsparsson. Förlängning av byggnadskroppen 1973. Tillbyggd 1986 med lägre byggnadskropp i nordöst.
Miljöskapande värde	Miljöskapande värde.	Funktion	Bostadshus
Karaktärisering och stildrag	Villa utbyggd i flera omgångar som fortsatt präglas av ursprungstidens nationalromantiska stil: rödfärgade spontade fasader med markanta listverk och snickerier målade i grönt samt mångspröjsade fönsterbågar i vitt. Senare tillbyggnader märks främst på sockeln utförd i betong samt mot öster takkupa utförd i avvikande stil.

Byggnadsdelar	Värdebärare		
Volym, placering	Tydligt utbyggda volymer från den ursprungliga. Bibehållen lågskalig volym genom anpassad höjd, utformning och materialval. Placering på en höjd ovanför gatan.		
Tak och skorsten	Mansardtak med täckning av tvåkupigt lertegel. Diskret inpassade takkupor med fasader och detaljer likt övriga byggnaden. Skorsten avsmalnande uppåt med avslutande utkragning.		
Fasader och sockel	Liggande spontad panel i nedanvåningen och stående locklistpanel å gavlarna, målade i matt röd kulör. Listverk målade i matt mörkgrön kulör.		
Dörrar	Öppen farstuvist/veranda vid entrén mot väster med staket och pelare med profilerade kapital.		
Fönster	Flera olika typer av fönster av nationalromantisk typ; träfönster med mångspröjsad indelning. Till de större rummen tvåluftsfönster. Källarvåningen har spröjsade enluftsfönster målade i grönt likt listverken.		
Exteriöra detaljer	-

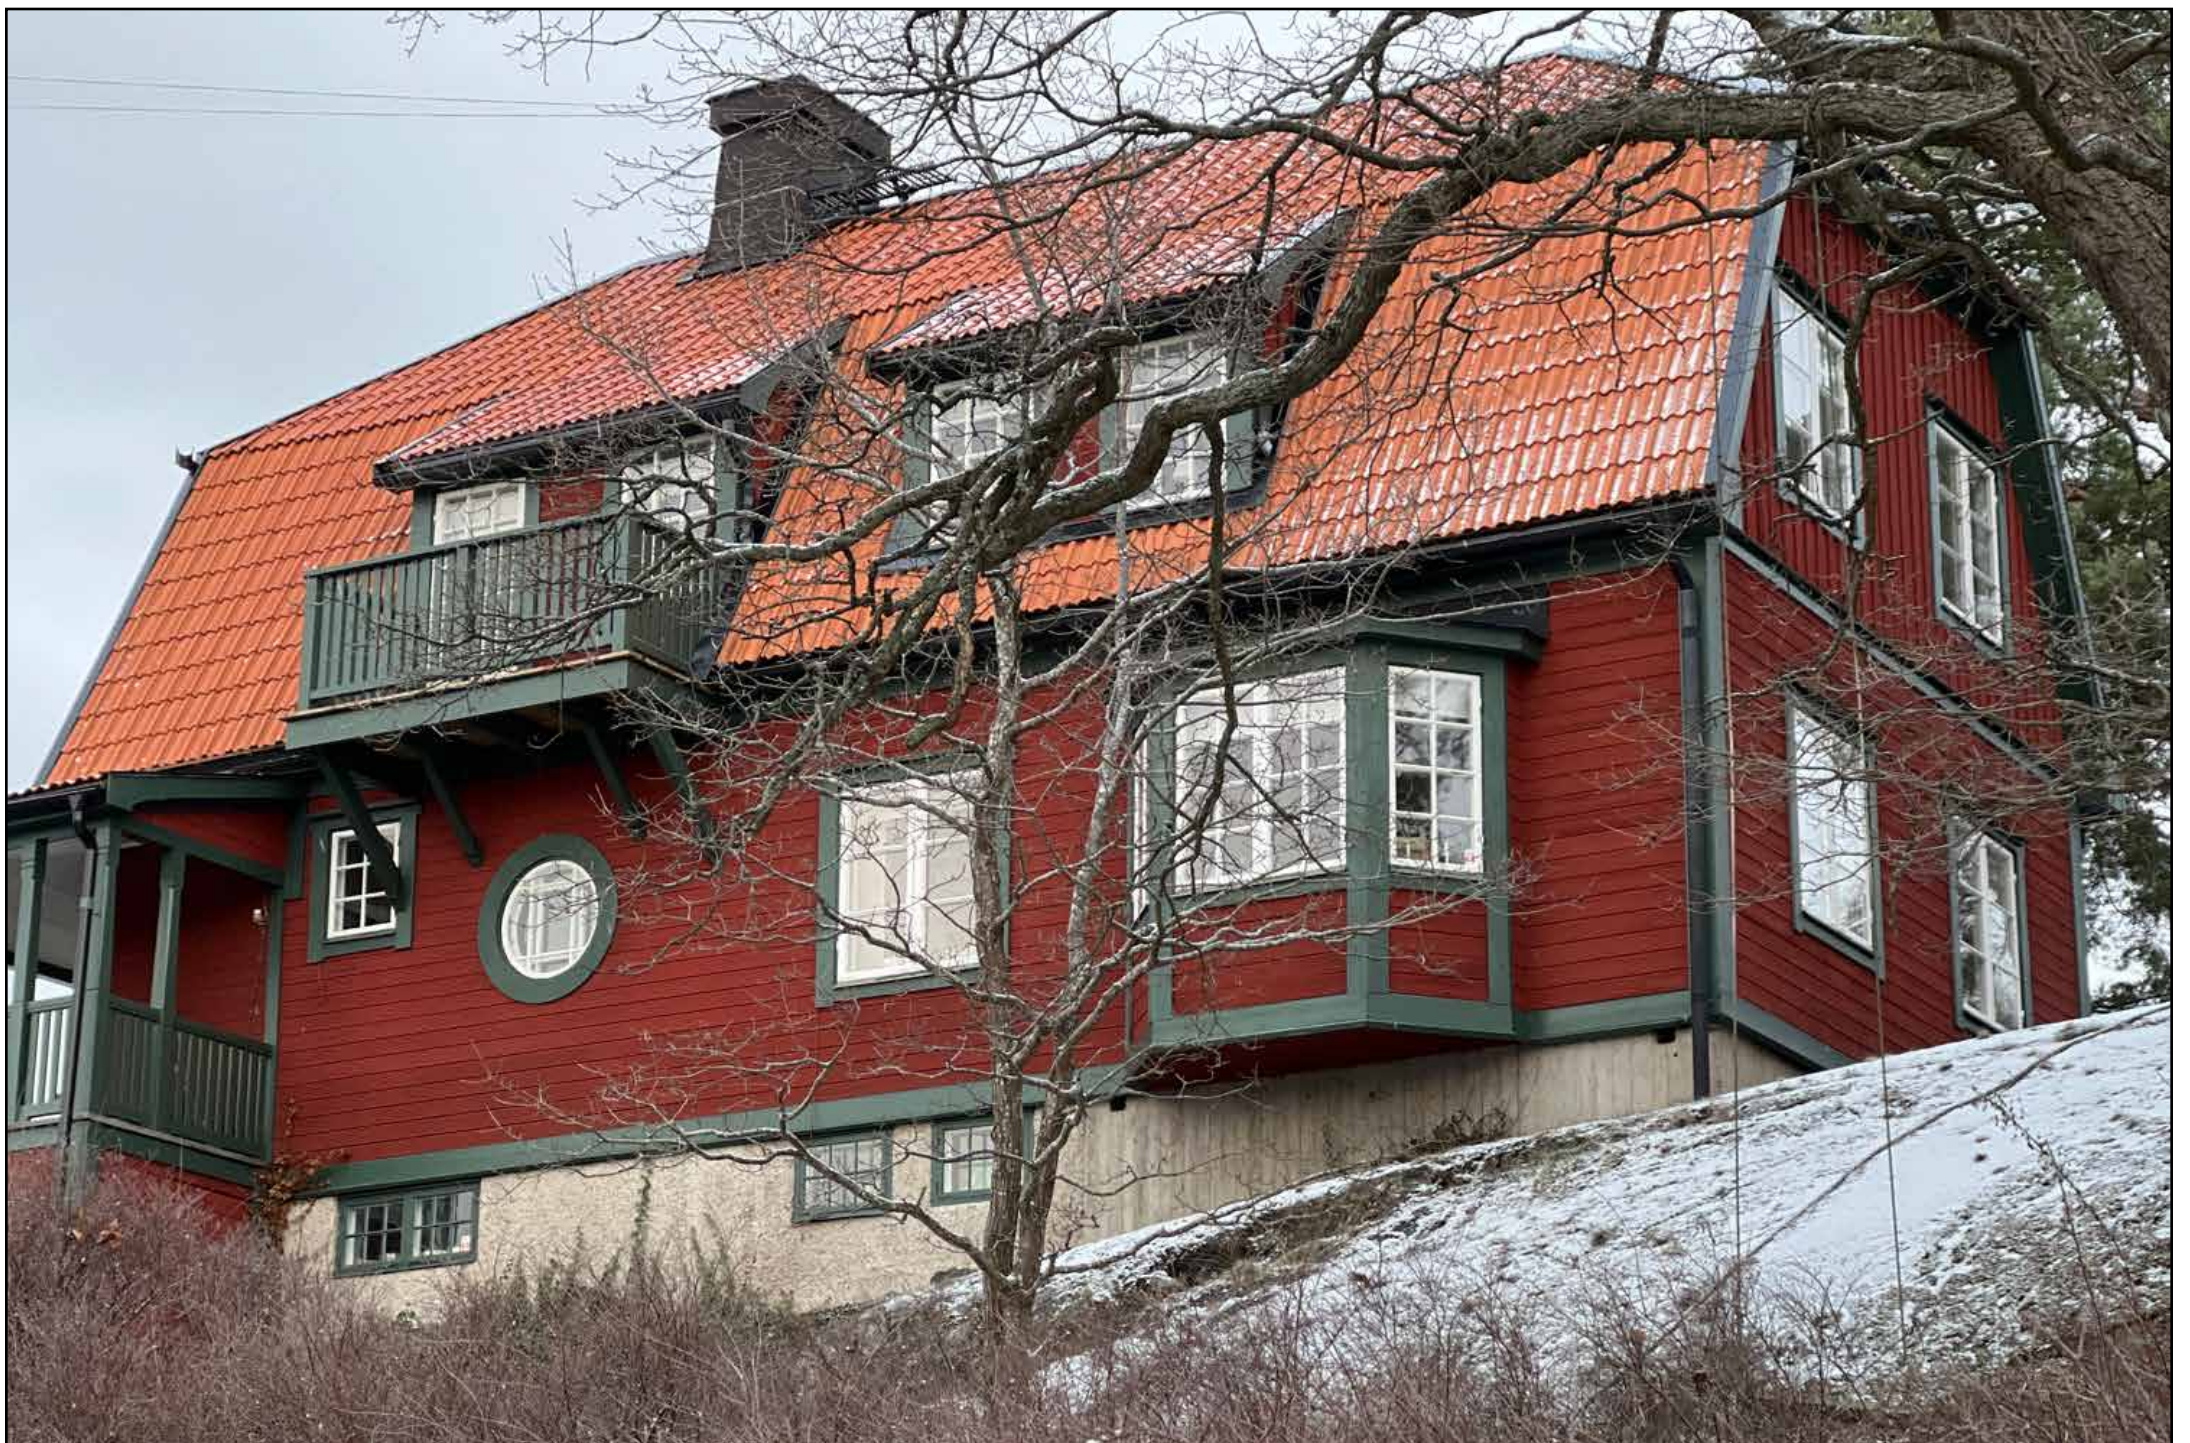
Fastighet Baggensudden 13:4

Trädgård, hägnad, komplementbyggnader m.m.	Trädgård i terrasser mot gatan. Mot uppsidan små stigar, naturstenstrappor, ytterligare stenmurar samt vitmålad spalje i figursågade former likt fasadernas snickeridetalljer.
