KULTURMILJÖUTREDNING OCH BYGGNADSINVENTERING

BAGGENSUDDEN

Nacka kommun, 2025-12-01

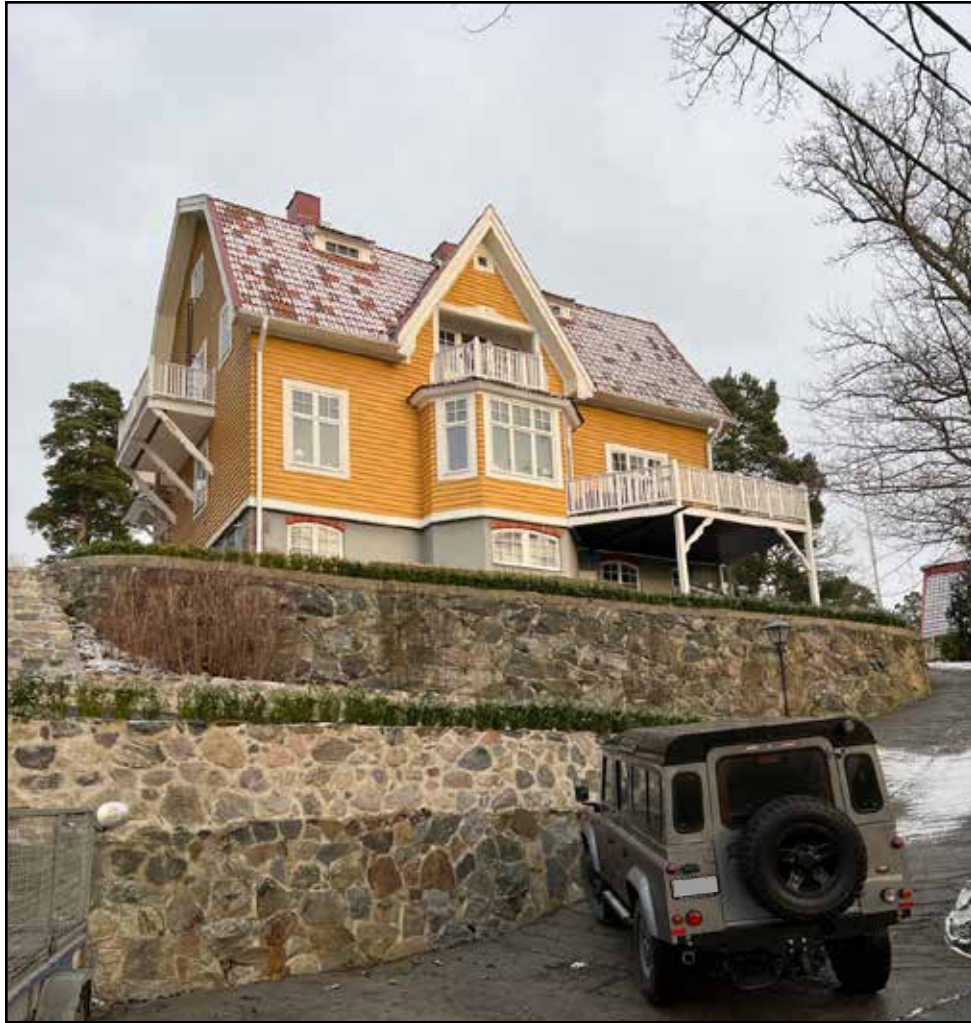
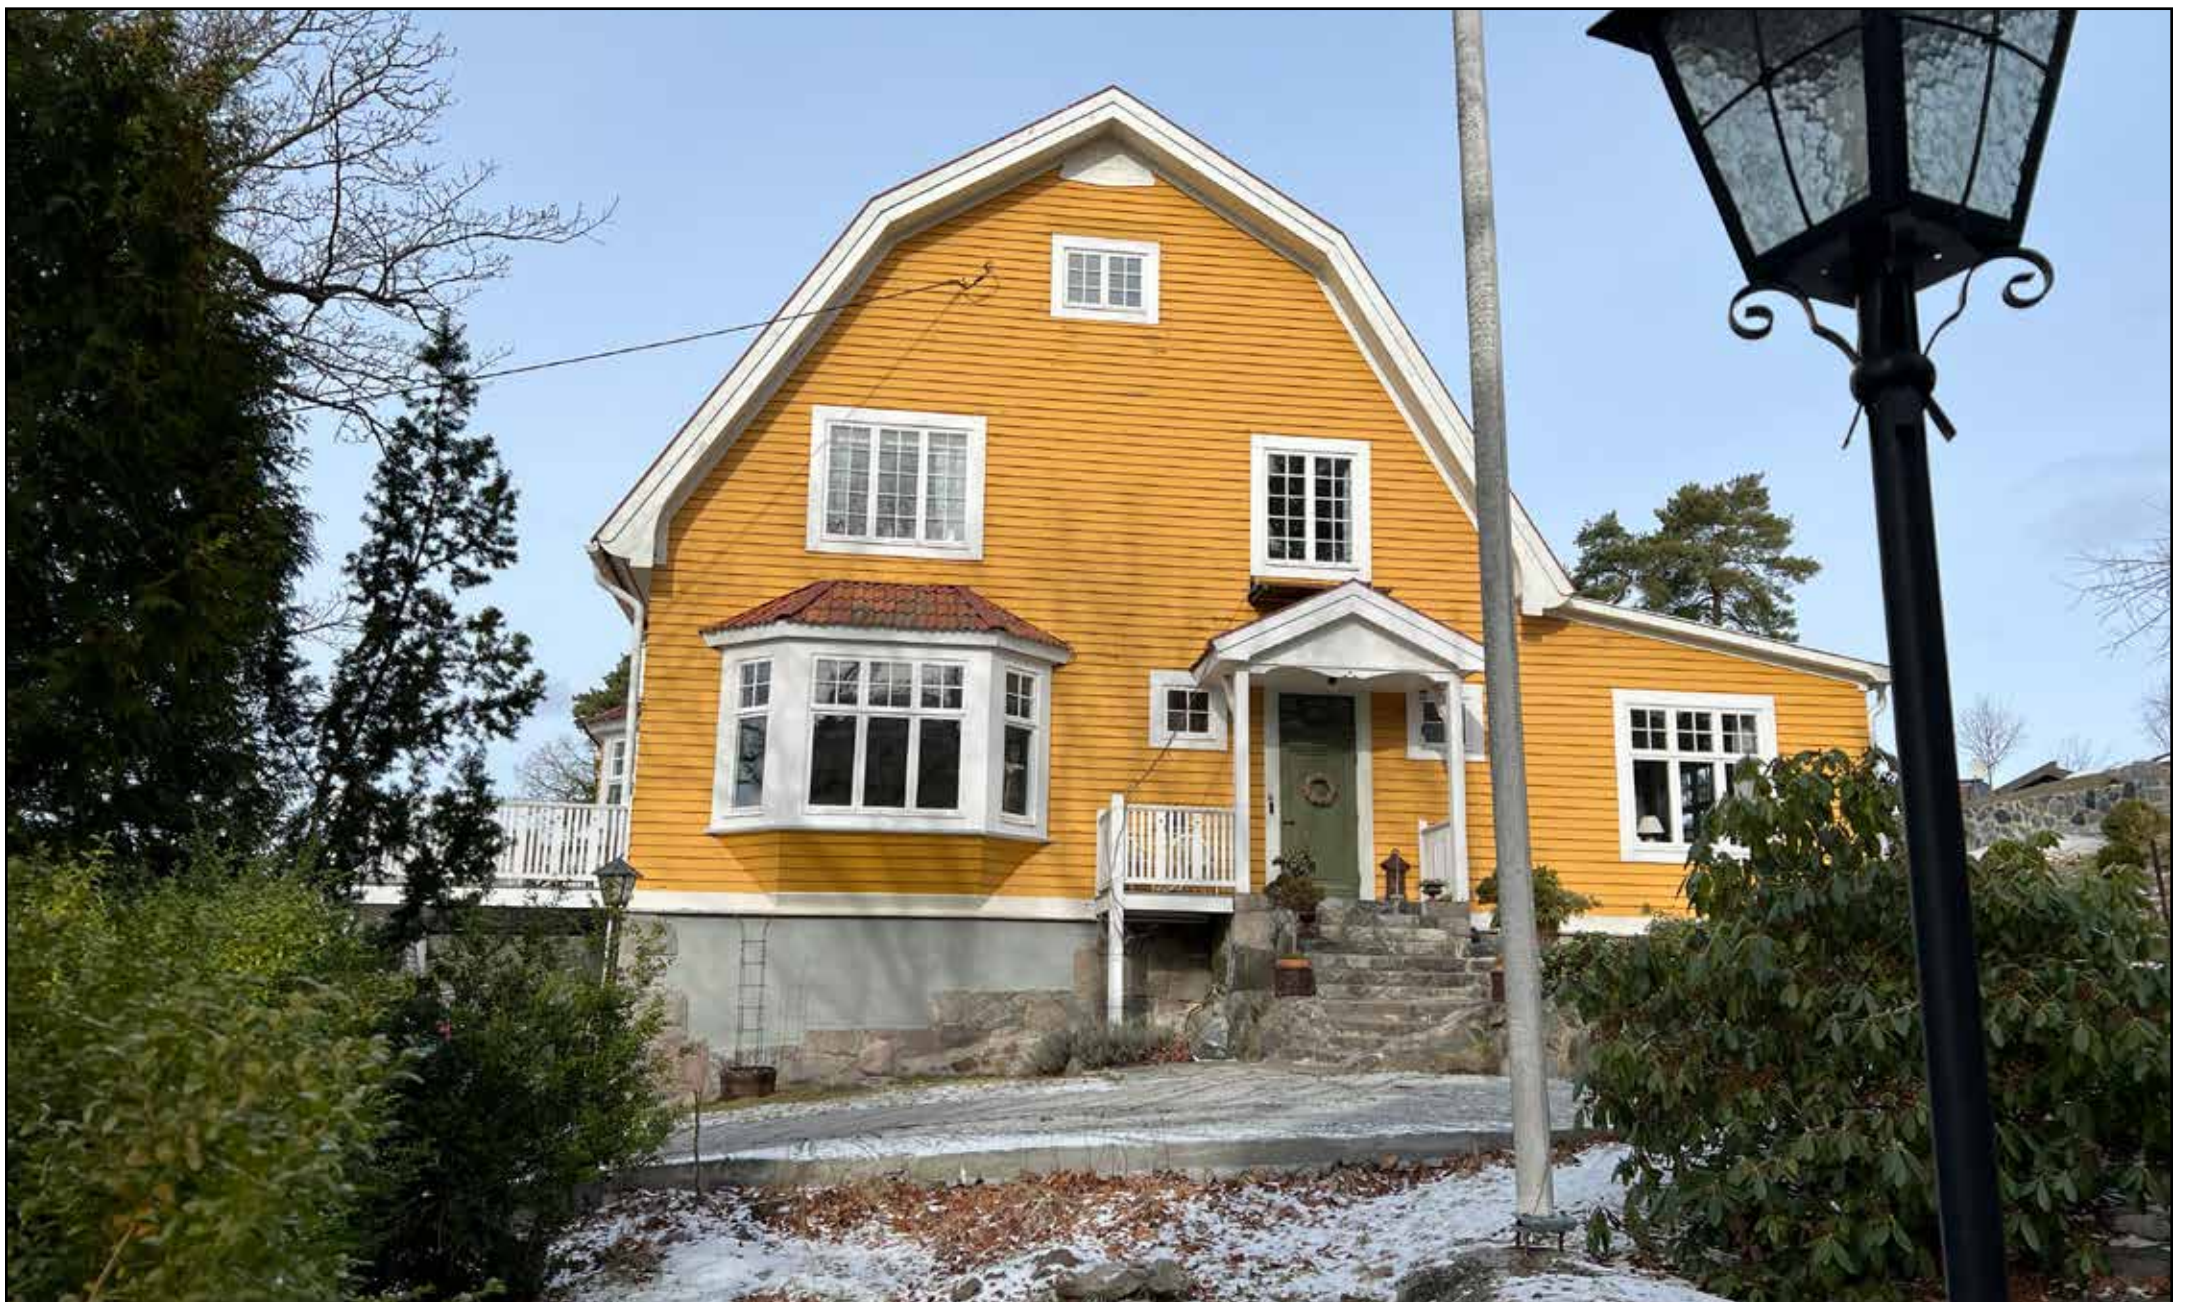
Fastighet Baggensudden 13:4

Adress, byggnadsnamn	Hasselstigen 4	Kvarter	
Kulturhistorisk värdering	Särskilt värdefull enligt PBL 8:13	Upphovsperson, byggår	Arkitekt Axel Gillberg, Ca 1910. Byggherre: Kontorschef Ivar Altrichter. Köptes 1913 av familjen Kahm.
Värde motivering	Jugendvilla med hög grad av material och detaljer bevarade från uppförandetiden. Hör tätt ihop med grannhuset 13:5 uppfört efter ritningar av samma arkitekt. Båda är uppförda av en Altrichter, möjligen bröder.	Historik, förändringar	Balkong mot sydväst tillkommen 1987. Påbyggnad av befintlig stödmur i natursten 1987.
Miljöskapande värde	Miljöskapande värde.	Funktion	Bostadshus
Karaktärisering och stildrag	Jugendvilla med nationalromantiska inslag som sockelvåningens frilagda naturstensdekor samt stickbågsvalv i tegel. Balkonger och skärmtak har figursågade konsoler och räcken. Entréerna har äldre dörrblad i trä målade i matt grön kulör med spröjsad övre fyllning samt spröjsade ovanljus. Till jugendkaraktären hör panelen på förvandring, burspråk, fönster med mångspröjsade ovandelar samt mansardtak täckt med lertegel. Senare utfört, stort altandäck mot sydöst samt påbyggda naturstensmurar gör huset något mindre framträdande på tomten.

Byggnadsdelar	Värdebärare		
Volym, placering	Bibehållen lågskalig volym mot gatan. Dominant placering på en höjd ovanför gatan.		
Tak och skorsten	Mansardtak med frontespis. Täckt med tvåkupigt lertegel. Vindskivor av större dimension bestående av avtrappande, smala bräder.		
Fasader och sockel	Panel på förvandring målade i ockragul kulör. Listverk och snickerier målade i vitt. Sockel i ljusgrå slätputs med frilagda naturstens- och tegeldetaljer.		
Dörrar	Fyllningsdörrar i ursprungligt utförande i trä med tidstypisk utanpåliggande fyllning med grovt dimensionerade lister, glasade/spröjsade ovandelar samt spröjsade ovanljus.		
Fönster	Bevarade träfönster i originalutförande av jugendtyp: I ovanvåningarna fyrluftsfönster med de två övre lufter smårutigt spröjsade, bevarade hörnjärn och andra beslag; i bottenvåningen stickbågsfönster med spröjs.		
Exteriöra detaljer	Balkong, skärmtak, dörrfoder, räcken, vindskivor m.m. figursågade snickerier. I bottenvåningen valvbågar över fönstren i tegel i rullskift samt frilagd/inmurad naturstensdekor på hörnen.

Trädgård, hägnad, komplementbyggnader m.m.	Trädgård i terrasser mot gatan. Mot uppsidan små stigar, naturstenstrappor, ytterligare stenmurar samt vitmålad spalje i figursågade former likt fasadernas snickeridetalljer.

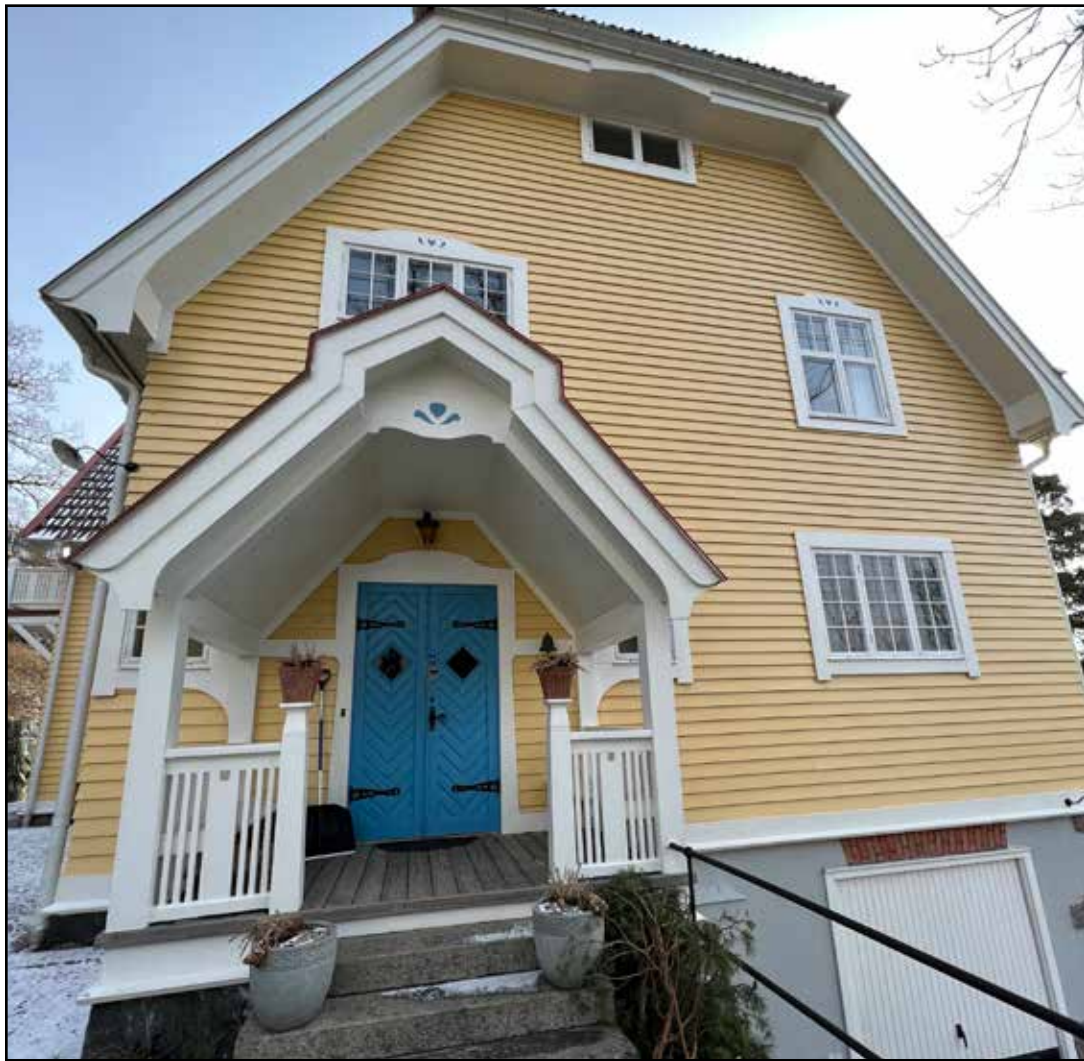
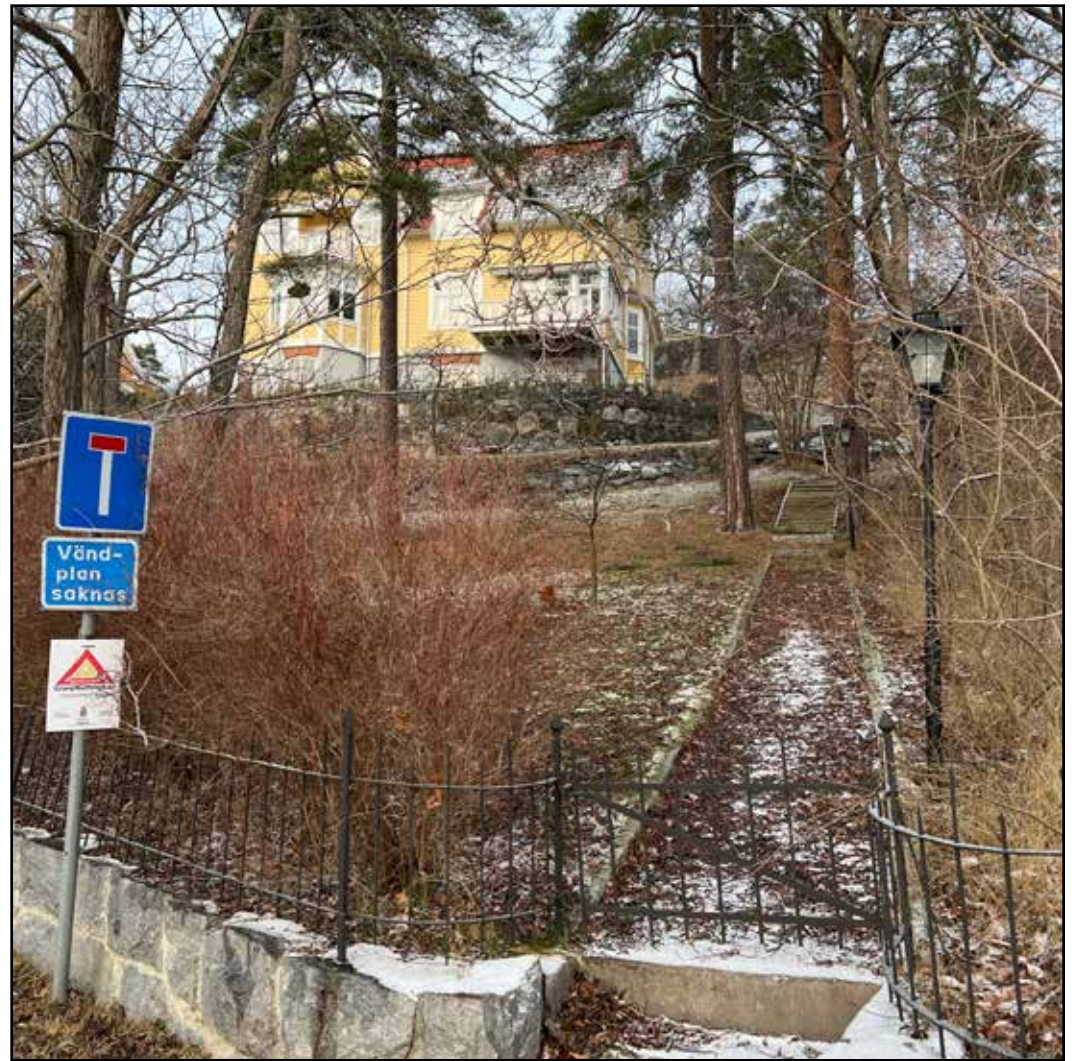
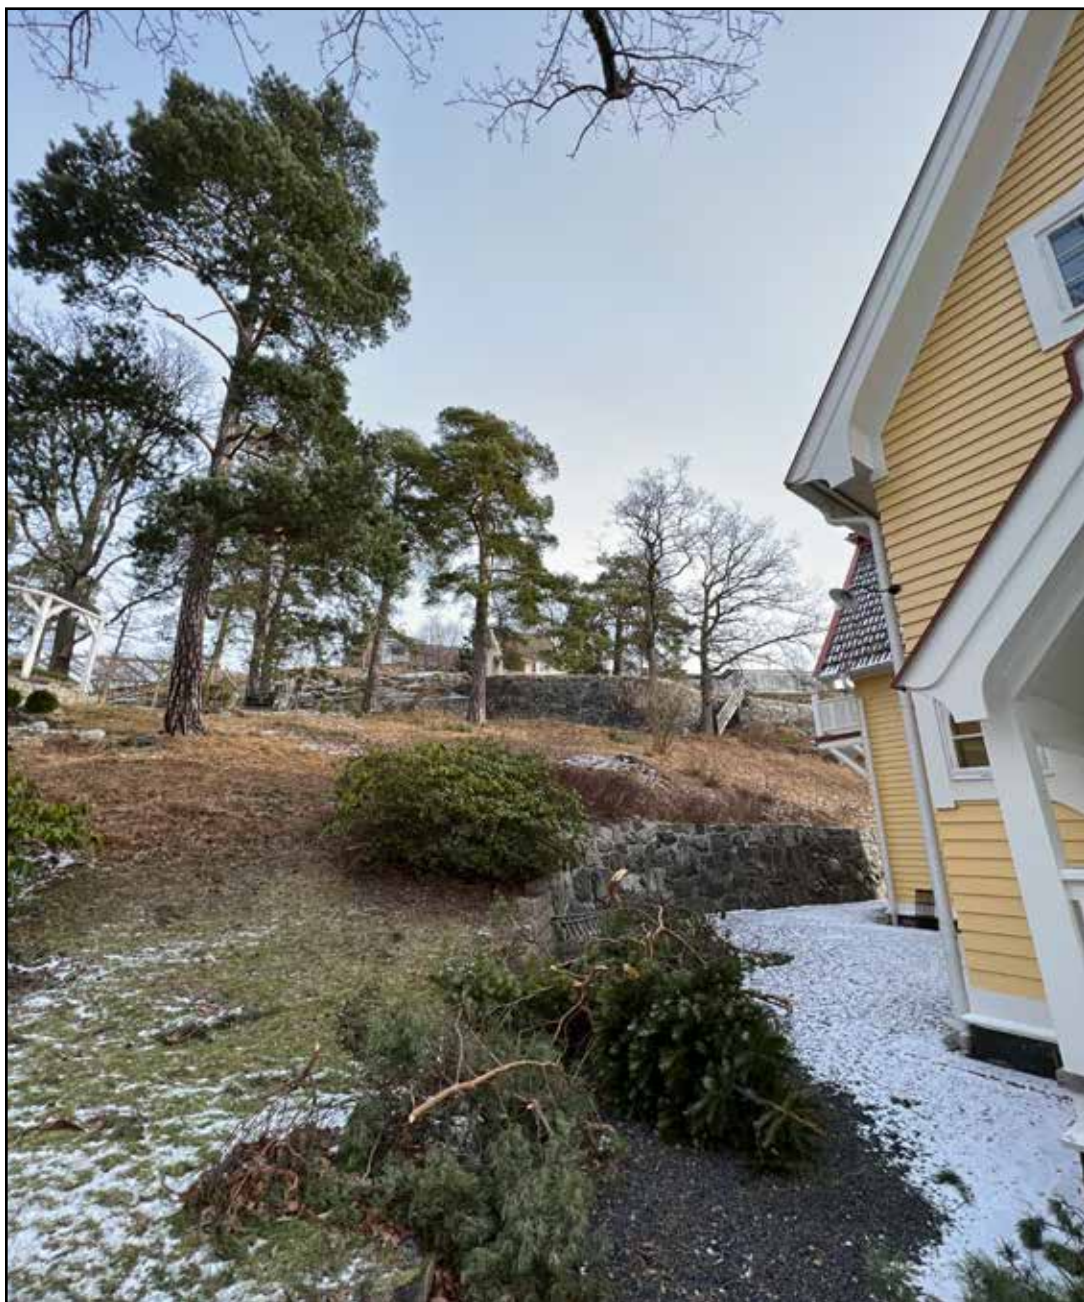
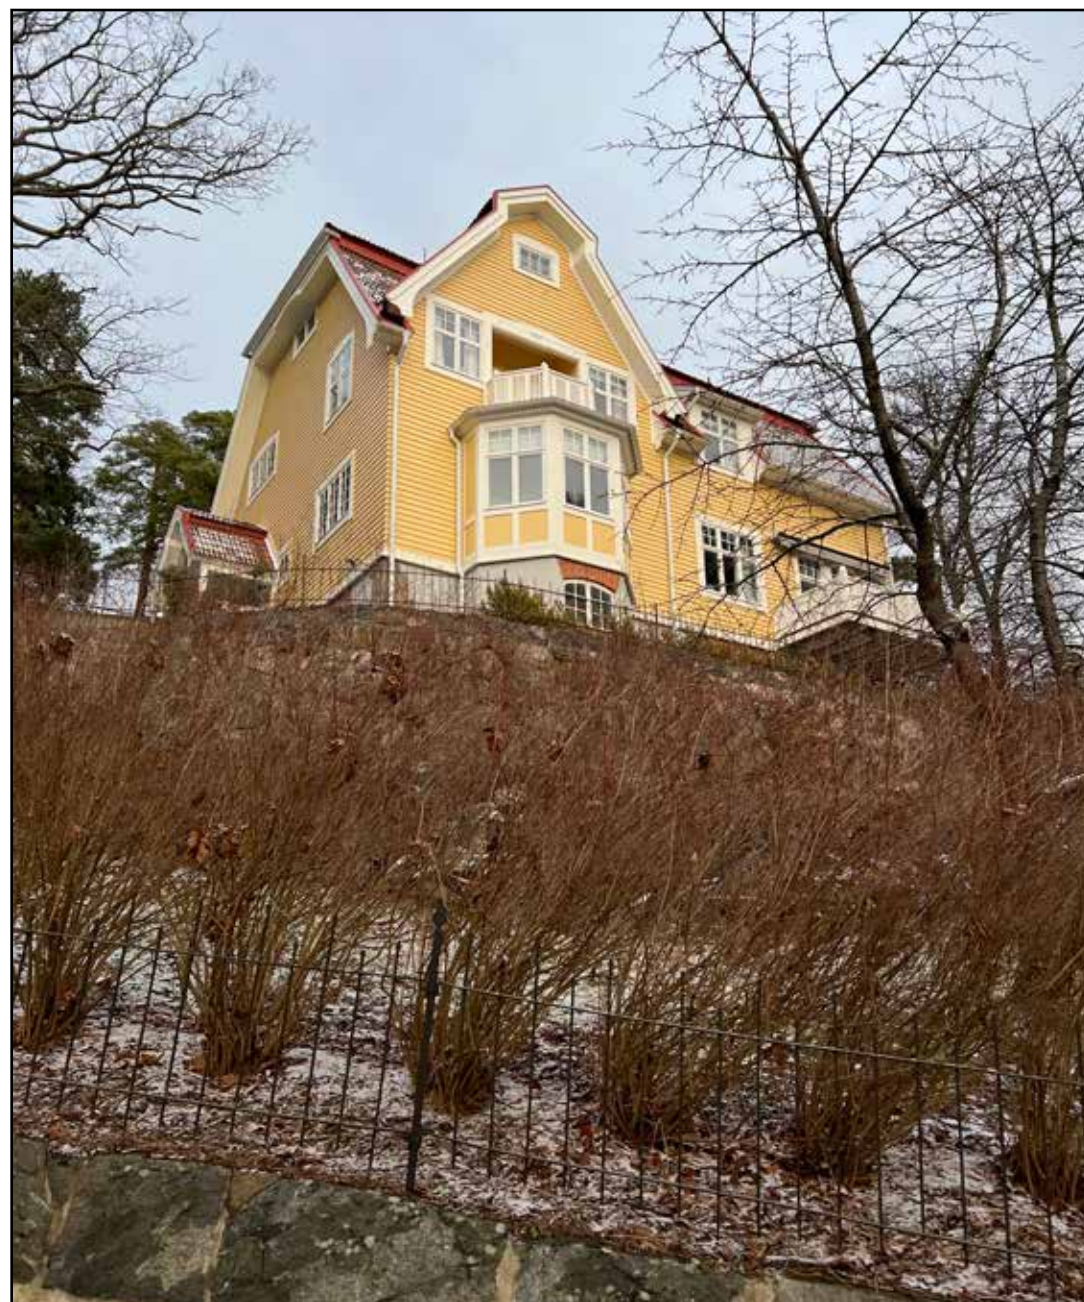
Fastighet Baggensudden 13:5

Adress, byggnadsnamn	Hasselstigen 2	Kvarter	
Kulturhistorisk värdering	Särskilt värdefull enligt PBL 8:13	Upphovsperson, byggår	Arkitekt: Axel Gillberg 1910 ca. Byggherre: Direktör CO Altrichter
Värde motivering	Jugendvilla med hög grad av material och detaljer bevarade från uppförandetiden. Hör tätt ihop med grannhuset 13:4 uppfört efter ritningar av samma arkitekt. Båda är uppförda av en Altrichter, möjligen bröder.	Historik, förändringar	Uppfört som "eget hem" för Altrichter efter ritningar av Gillberg (samma som grannhuset Hasselstigen 4). Få större förändringar: inredning av ett garage med port mot väster är den mest omfattande.
Miljöskapande värde	Miljöskapande värde.	Funktion	Bostadshus
Karaktärisering och stildrag	Jugendvilla med nationalromantiska inslag som sockelvåningens frilagda naturstensdekor samt stickbågsvalv i tegel. Till jugendkaraktären hör den gula panelen på förvandring, mångspröjsade fönster samt mansardtak täckt med lertegel. Farstukvist mot väster inklusive dörr i originalutförande. Till stor del är detaljer bevarade i original, en viss förändrad karaktär har avtäckningar i röd plåt på taken inneburit.

Byggnadsdelar	Värdebärare		
Volym, placering	Bibehållen lågskalig volym med tydligt jugendmässigt mansardtak och artikulerad frontespis. Dominant placering på en höjd ovanför gatan.		
Tak och skorsten	Variant på mansardtak där nocken har krönande sadelform, täckt med lertegel. Profilsågade, breda vindskivor bestående av avtrappande, smala bräder - ovan vindfönster vid nocken har vindskivan en dekorativ rundad form. Brädklädd takfot, vitmålad likt övriga listverk och snickerier. Skorsten: uppgift saknas.		
Fasader och sockel	Panel på förvandring målad i ljus, ockragul kulör. Listverk och snickerier målade i vitt. Sockel i ljusgrå slätputs med frilagda naturstens- och tegeldetaljer.		
Dörrar	Farstukvist mot väster med bevarat räcke samt pelare och tak med figursågade snickerier. Dörrblad i originalutförande: ramverksdörr med fiskbensmönstrad fodring målad ljus blå med svarta järnbeslag och rombiska fönstergluggar.

Fönster	Bevarade träfönster i originalutförande av jugendtyp: Fyrlufts-fönster med de två övre lufterna smårutigt spröjsade, bevarade hörnjärn och andra beslag; stickbågsfönster med spröjs. Vissa fönster helt smårutigt spröjsade, likaså i trä i originalutförande. Omfattningar av profilsågade bräder i originalutförande.		
Exteriöra detaljer	Jugendpräglad burspråk i originalutförande. Fönsterfoder och farstukvist med dekormåleri i samma kulör som dörrblad.		
Trädgård, hägnad, komplementbyggnader m.m.	Smidesjärnsstaket omger tomten. Via en smidesgrind leds en in till en grusgång som löper genom den med stenmurar terrasserade nedre trädgården, inramad av rader av stora tallar. Övre trädgårdsrum som lyfter fram naturens skönhet med bevarade tallar, berg i dagen. Även ett samtida uthus.

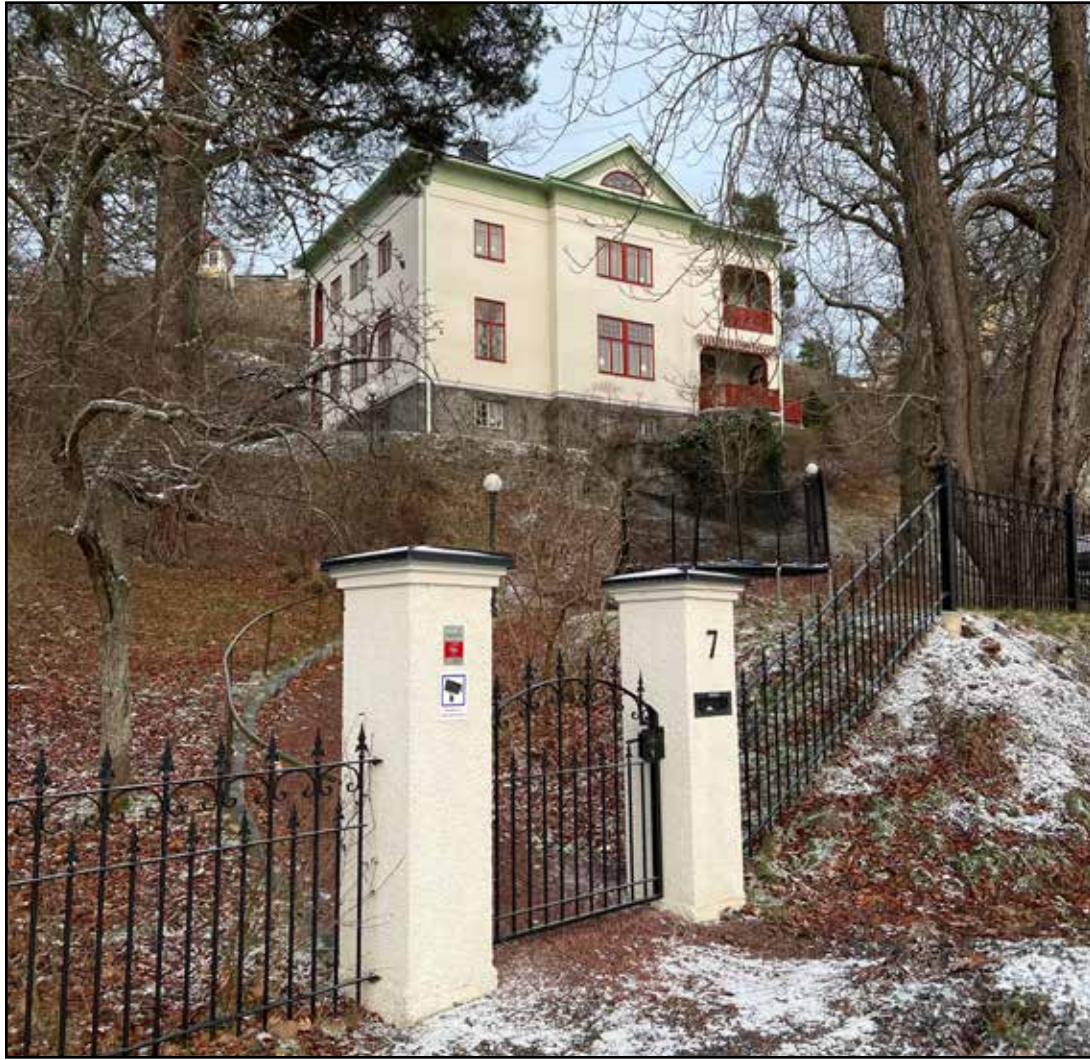
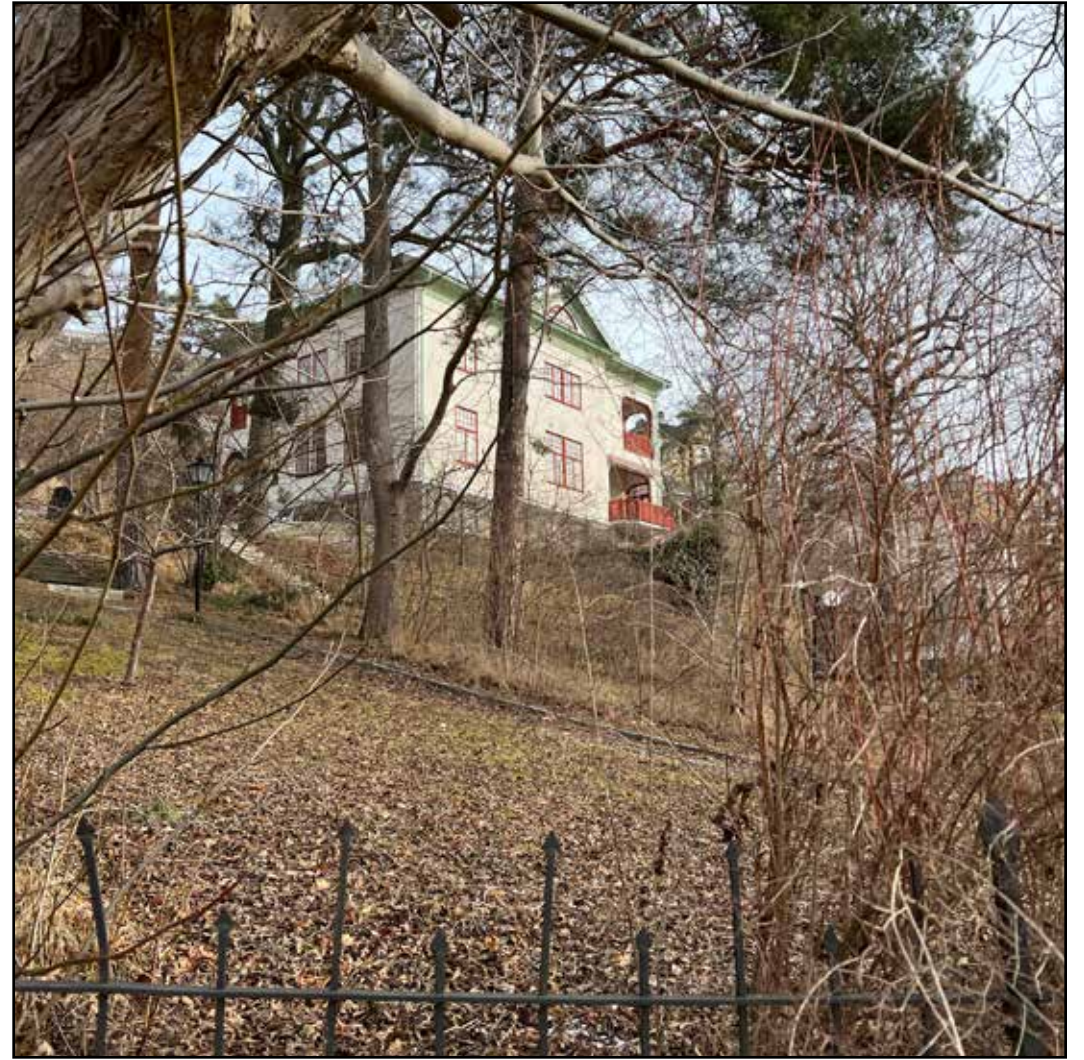
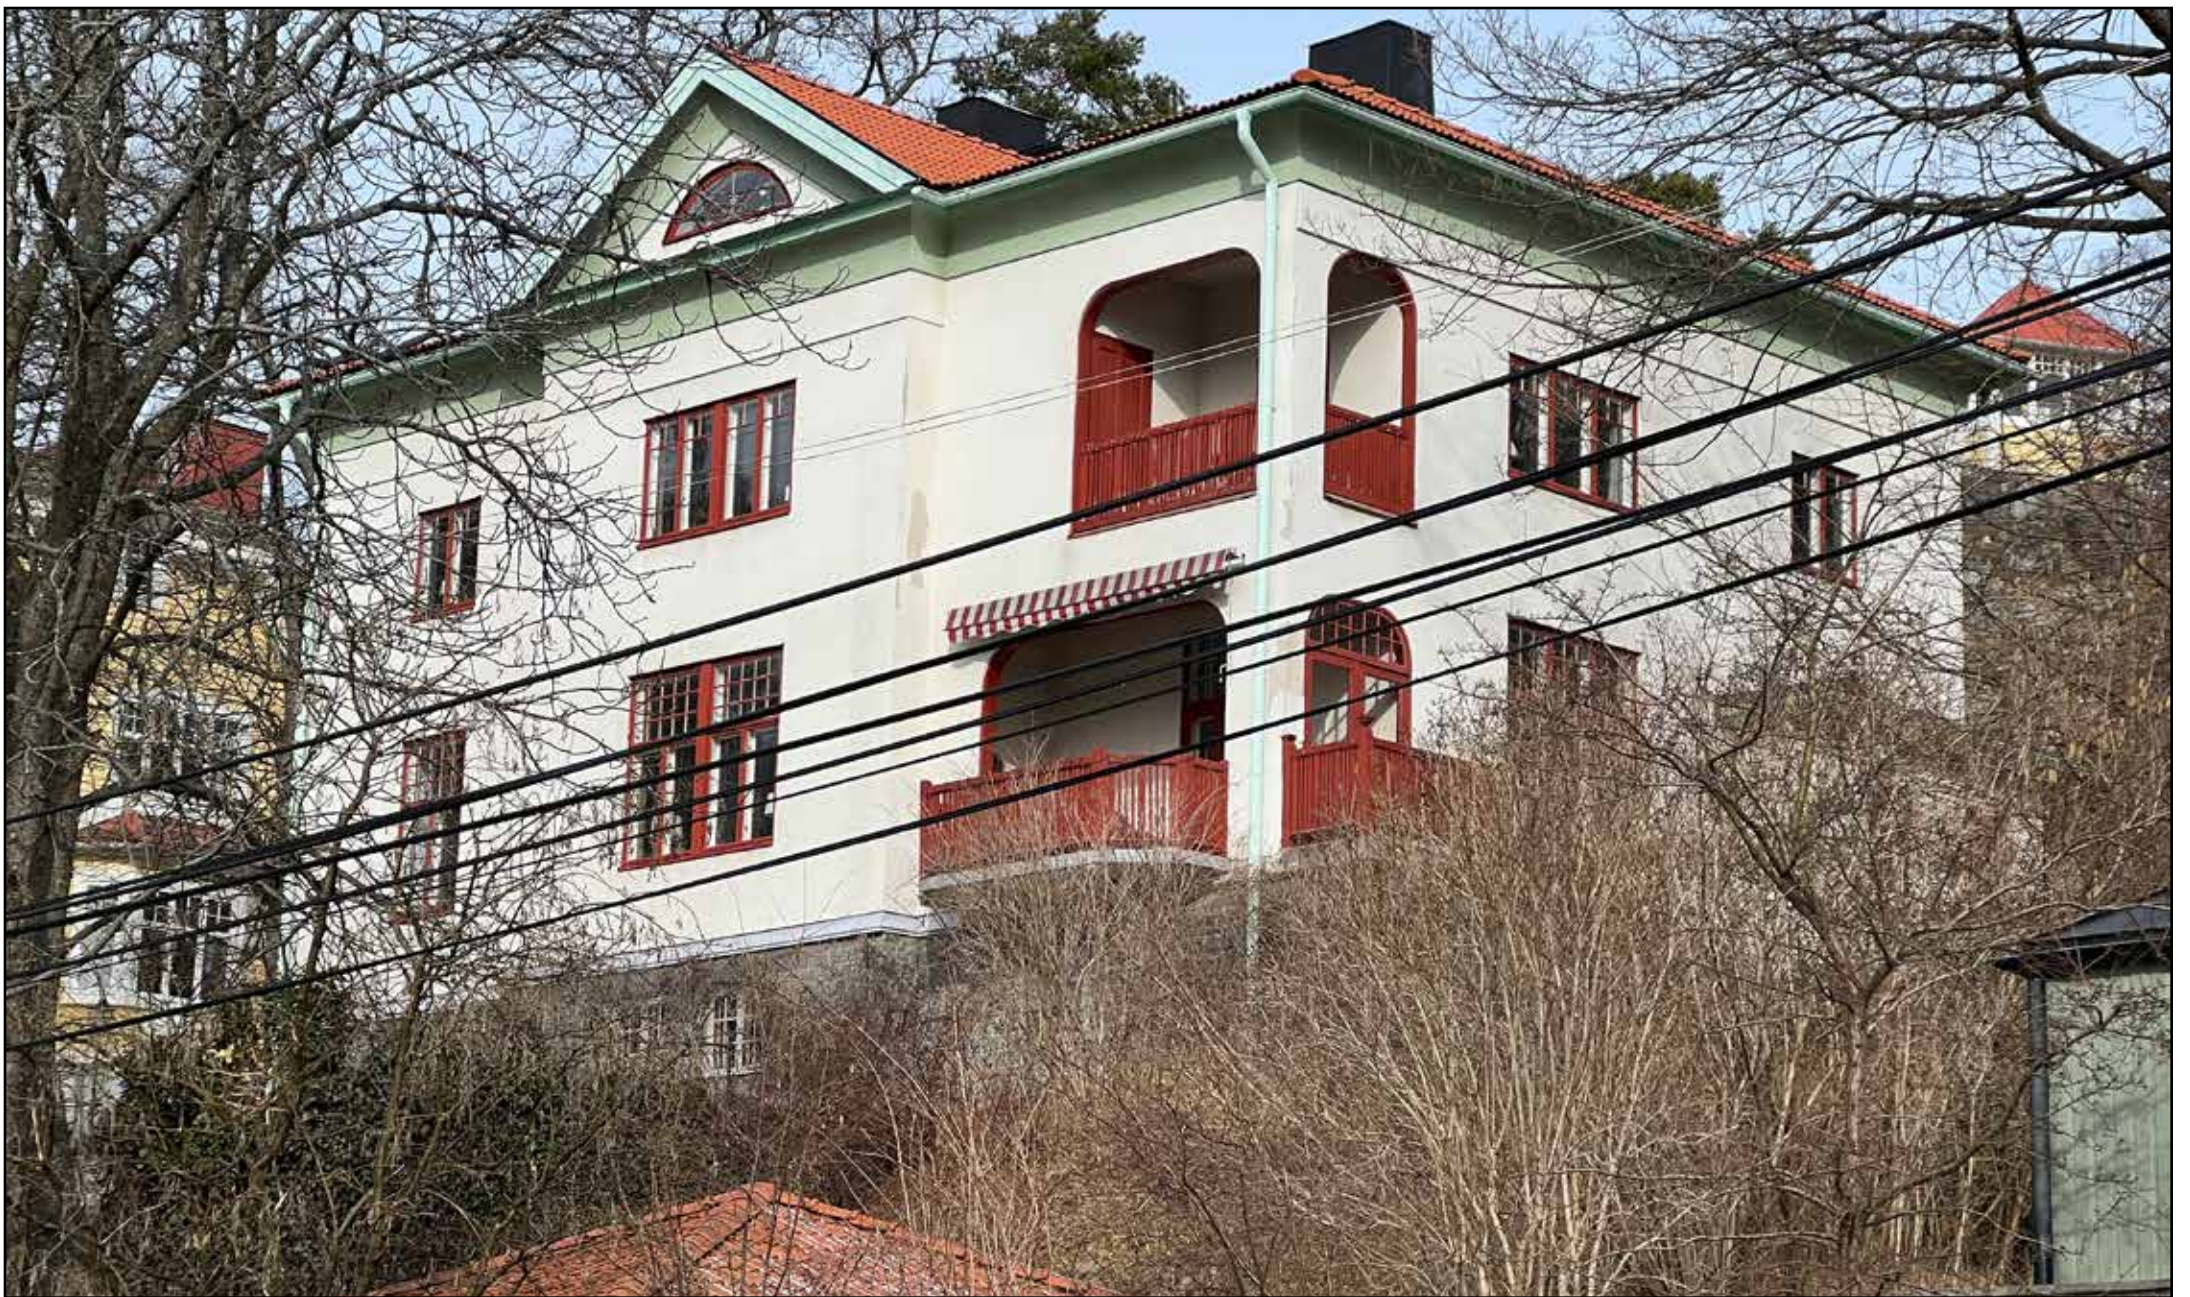
Fastighet Baggensudden 13:6

Adress, byggnadsnamn	Pålnäsvägen 7	Kvarter	
Kulturhistorisk värdering	Särskilt värdefull enligt PBL 8:13	Upphovsperson, byggår	Arkitekt: svårtytt namn, 1906. Byggherre: CG von der Burg.
Värdemotivering	Mycket värdefull som en av få exempel på klassicerande jugendarkitektur i Saltsjöbaden samt även genom byggherren som då var överläkare vid sanatoriet.	Historik, förändringar	Uppfört 1906 eller strax därefter för Dr von der Burg, överläkare vid Saltsjöbadens sanatorium och badanstalt. Väldigt få förändringar enligt bygglovsarkiv.
Miljöskapande värde	Miljöskapande värde.	Funktion	Bostadshus
Karaktärisering och stildrag	Utförd i slät kalkputs avfärgad i vitt med klassicerande mittparti med fronton med lunettfönster. Fönsterbågar och balkongräcken i engelskt rött artikulerar fasaden. Naturstenssockeln mer bastant med fönsterbågar infärgade i denna. Krönande entablement och tempelgavel i grön puts. Mycket välbevarad trädgård och hägnad med smidesjärnsstaket och grindstolpar i stil och material som överensstämmer med bostadshuset.

Byggnadsdelar	Värdebärare
Volym, placering	Enhetlig volym präglad av strama, raka klassicistiska linjer.
Tak och skorsten	Valmat, flackt sadeltak täckt med lertegelpannor, ej synliga från gatan. Avsaknad av takkupor och andra genombrytande element, bortsett från de två frontespiserna mot söder och norr.
Fasader och sockel	Slätputsade, gräddvita fasader. Avslutande entablement och tempelgavel avfärgade i matt ljusgrön kulör. Sockel i slätthuggen natursten (jämnstora stenar).
Dörrar	Har inte kunnat besiktigas vid platsbesök.
Fönster	Fönster av jugendtyp: utåtgående två- och trelufts i trä, målade i engelskt röd kulör. Källarfönster i grått infärgade i sockelns kulör.
Exteriöra detaljer	Inbyggda balkonger koncentrerade till byggnadens hörn med räcken och andra snickerier målade i rött likt fönsterbågar.
Trädgård, hägnad, komplementbyggnader m.m.	Trädgård med stora tallar och mot gatan flera avgränsande större lövträd. Hägnad med smidesjärnsstaket och grindstolpar i stil och material som överensstämmer med bostadshuset. Smidesgrind leder in till ett system av grusgångar genom trädgården.

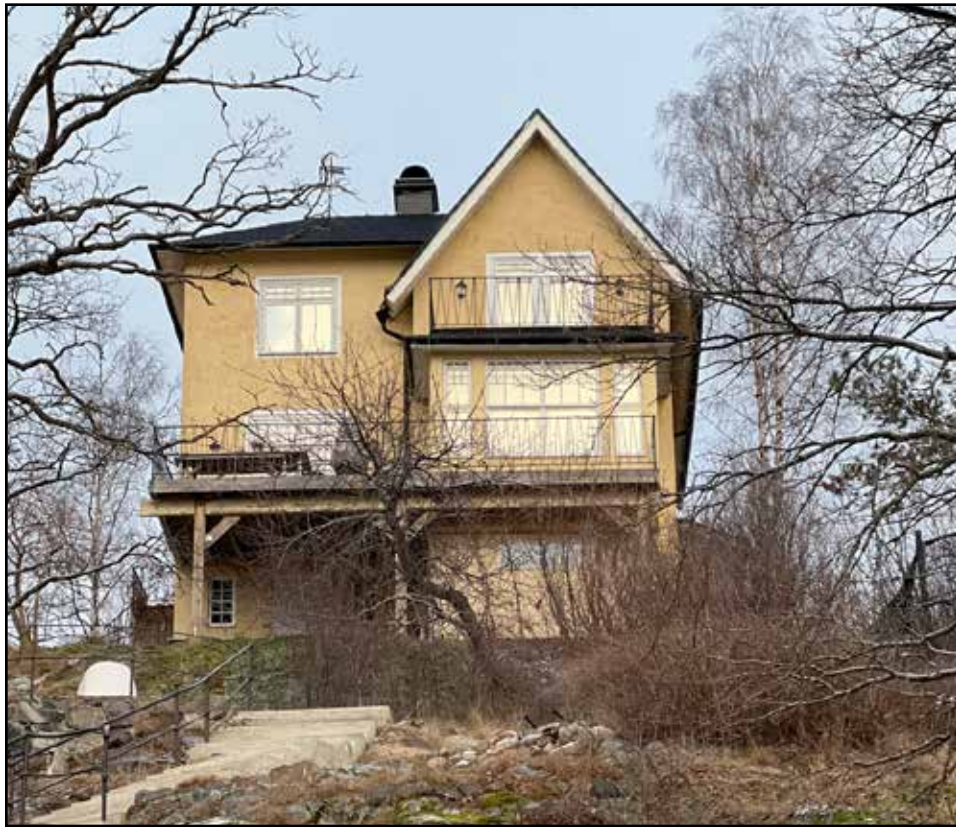
Fastighet Baggensudden 13:7

Adress, byggnadsnamn	Fjällvägen 6	Kvarter	
Kulturhistorisk värdering	Värdefull enligt PBL 8:17	Upphovsperson, byggår	Arkitekt: svårtytt namn, 1903.
Värdemotivering	Bibehållen övergripande karaktär, planform och fasadmateri- al. Utbytta fönster, takmaterial och förenklade snickeridet- aljer medför en lägre värdering.	Historik, förändring- ar	Nybyggt garage på tomten 2004. Takkupa insatt 2003.
Miljöskapande värde	Miljöskapande värde.	Funktion	Bostadshus
Karaktärisering och stildrag	Villa med tydliga drag av jugendstil; den oregelbundna planformen, den svängda entrétrappan, det branta taket med valmade spetsar samt de (sentida) fönstren med mångspröjsade oandelar. Takkupa mot öster och inbyggd veranda med ovanvarande balkong samt altandäck mot väster har tillkommit senare. Tillsammans med de bortrivna lövsågade snickeridet- aljer har byggnaden fått en förenklad, mer funktionalistisk karaktär.		
Byggnadsdelar	Värdebärare

Volym, placering	Välbevarad oregelbunden planform från tidigt 1900-tal och övergripande formspråk med tydlig jugendmässig uppåt- strävan. Placering i sutterräng med utsikt över området.		
Tak och skorsten	Sadeltak med valmade spetsar och slätt taktäckningsmaterial (papp, ursprungligen troligen plåt). Brädinklädd vitmålad takfot.		
Fasader och sockel	Spritputsade fasader avfärgade i matt ljusgul kulör. Naturstenssockel.		
Dörrar	Ombyggt entréparti i nordöstra hörnet i funktionalistisk stil med betongtrappa och smäckra smideräcken samt dörr- blad i trä. Troligen ursprunglig armatur i snirkligt smide ovanför ingången.		
Fönster	Sentida fönster i trä med indelning, proportioner och hängningssätt likt husets ursprungliga jugendfönster. Vitmålade. Vita fönsteromfattningar, förenklade jämfört med ursprungligt utseende.		
Exteriöra detaljer	Svängd entrétrappa med granitsteg. Bevarade äldre armaturer.

Trädgård, hägnad, komplementbyggnader m.m.	Trädgård i sluttning med trappa och murar i natursten lagda i terrasser. Lövträd och prydnadsbuskar.

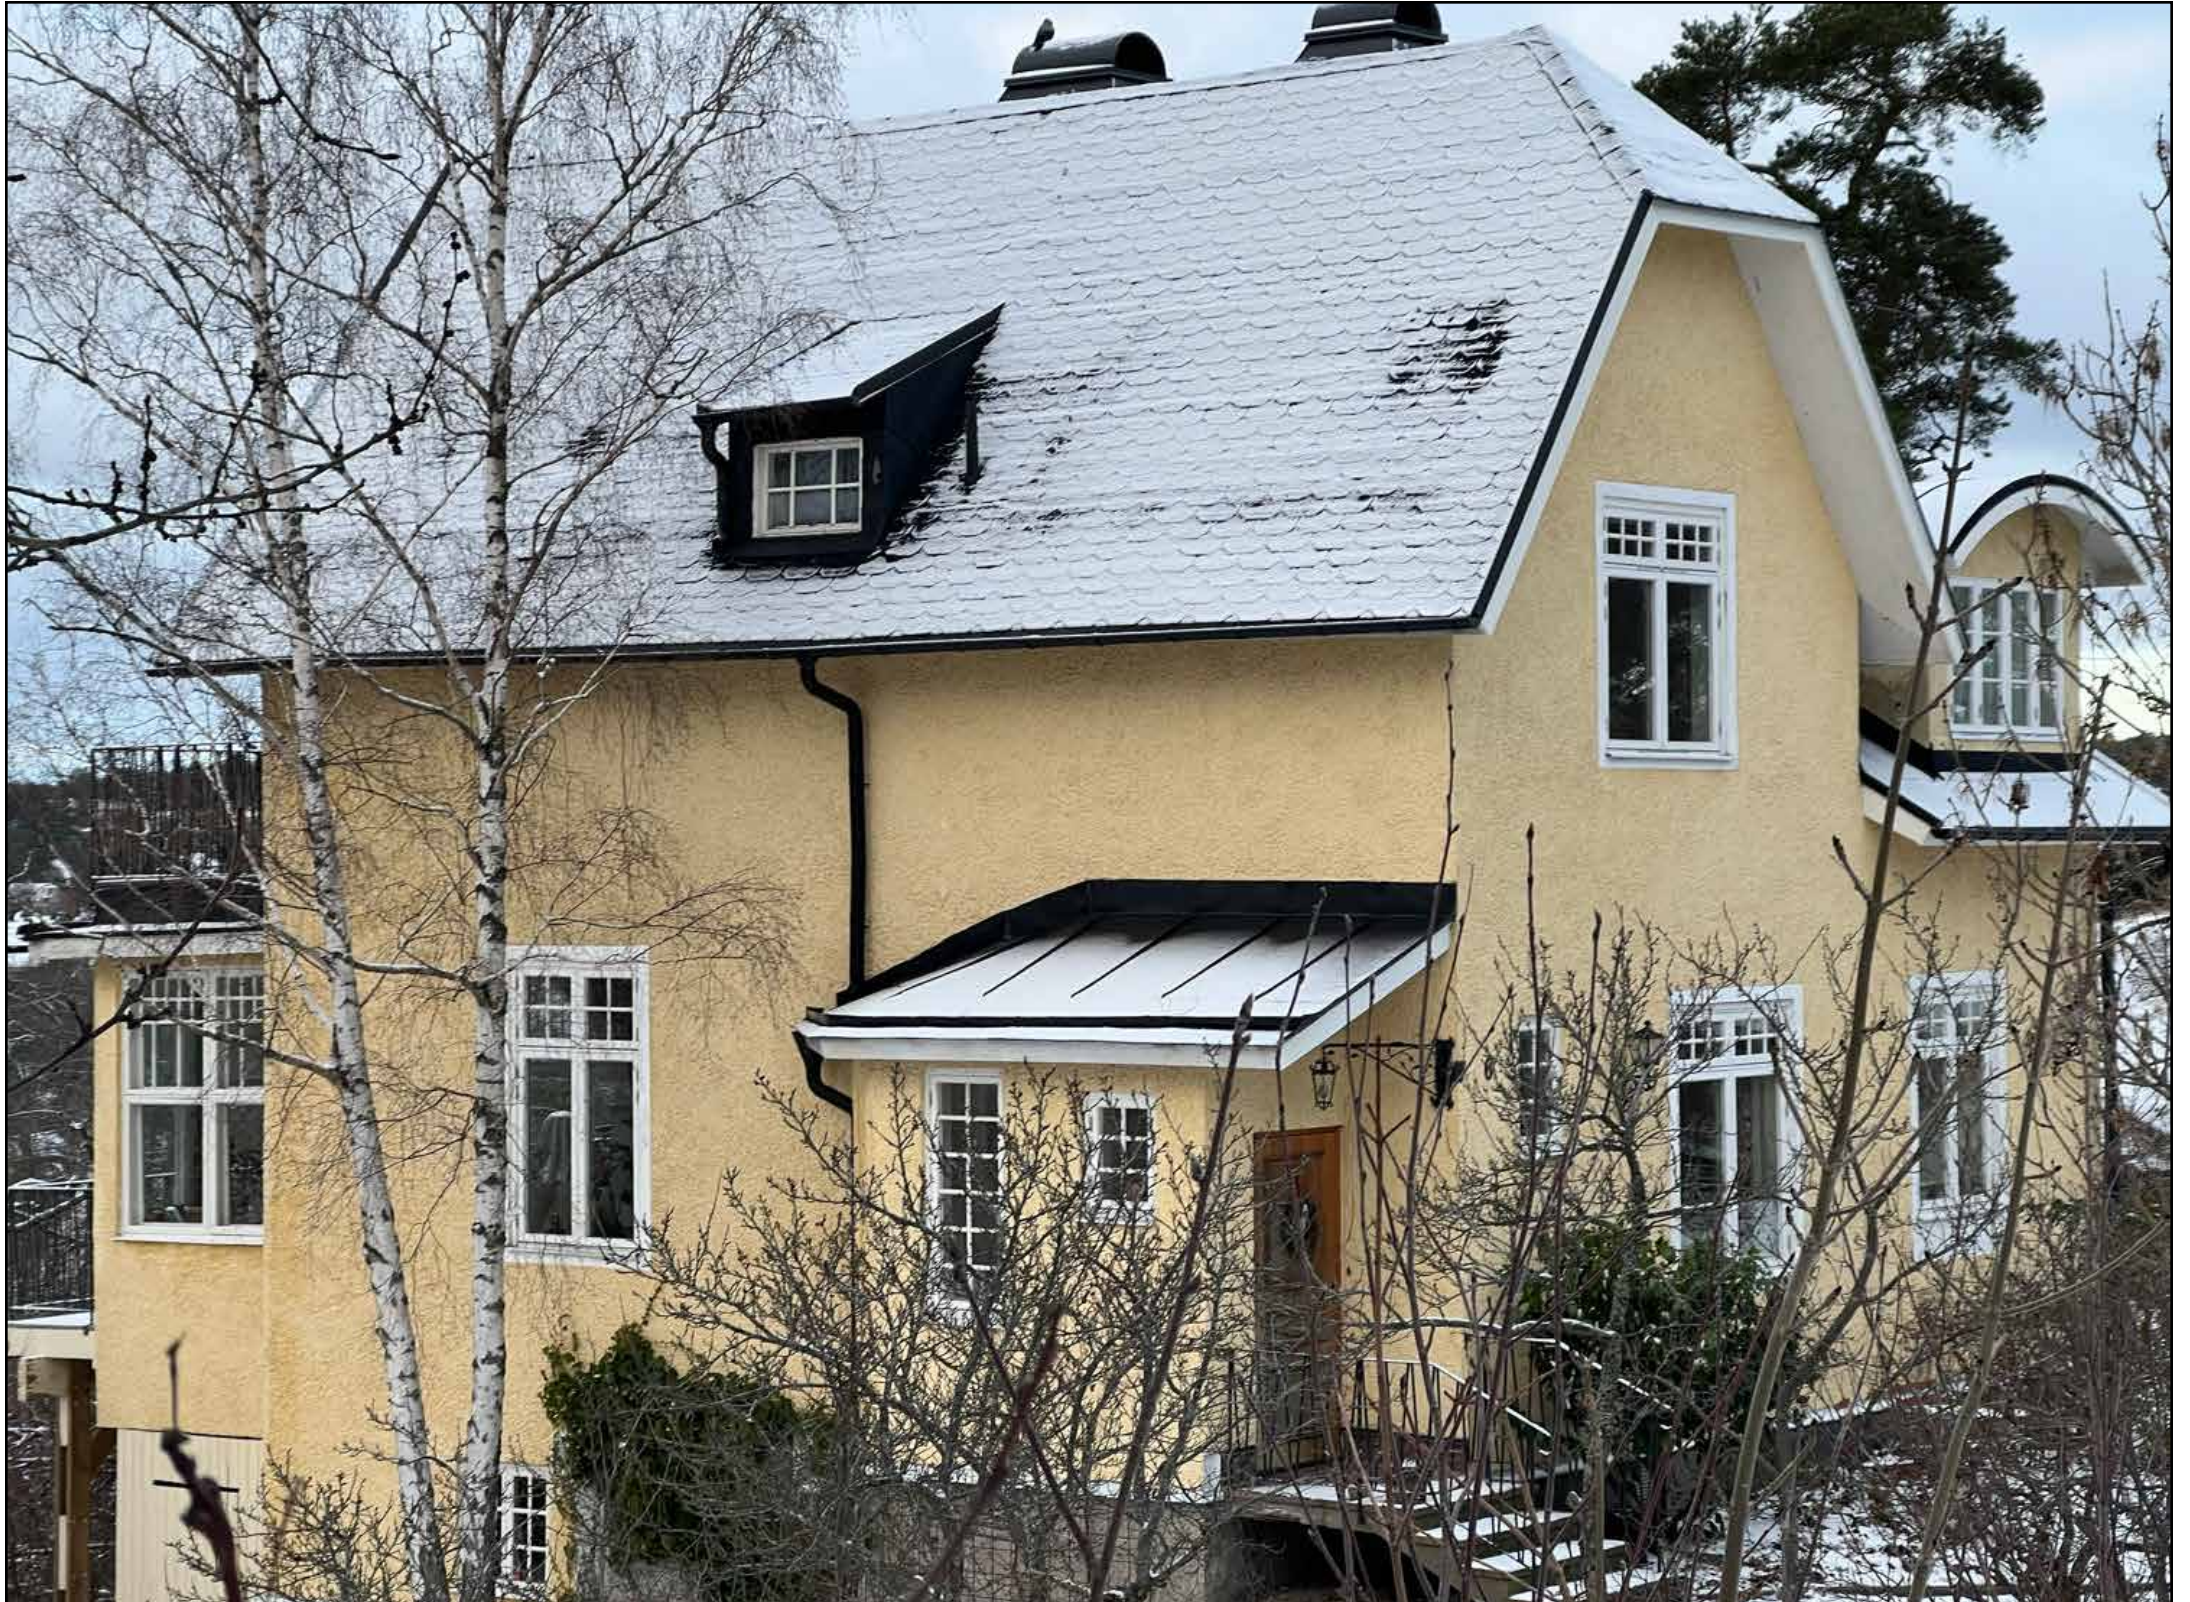
Fastighet Baggensudden 14:3

Tak och skorsten	Sadeltak med täckning av lertegel. Smäckra funktionalistiska vindskivor. Skorsten murad i brunt tegel.		
Fasader och sockel	Ljust målade slätputsade fasader. Slätputsad sockel.		
Dörrar	Enkelt entréparti med rak trappa och smäckra smidesräcken under ett tak som är en förlängning av takfallet. Dörrblad i spårat ädelträ samt garageport i ädelträ, båda i oljat/lackat originalutförande.		
Fönster	Fönster i ursprungligt utförande, vitmålade bågar, varav merparten är utåtgående sidohängda enluftsfönster. En annan typ är också tvåluftsfönster med en smal stående vädringsluft.		
Exteriöra detaljer	Saknas.		
Trädgård, hägnad, komplementbyggnader m.m.	Grusad uppfart. Naturtomt med berg i dagen.
