KULTURMILJÖUTREDNING OCH BYGGNADSINVENTERING

BAGGENSUDDEN

Nacka kommun, 2025-12-01

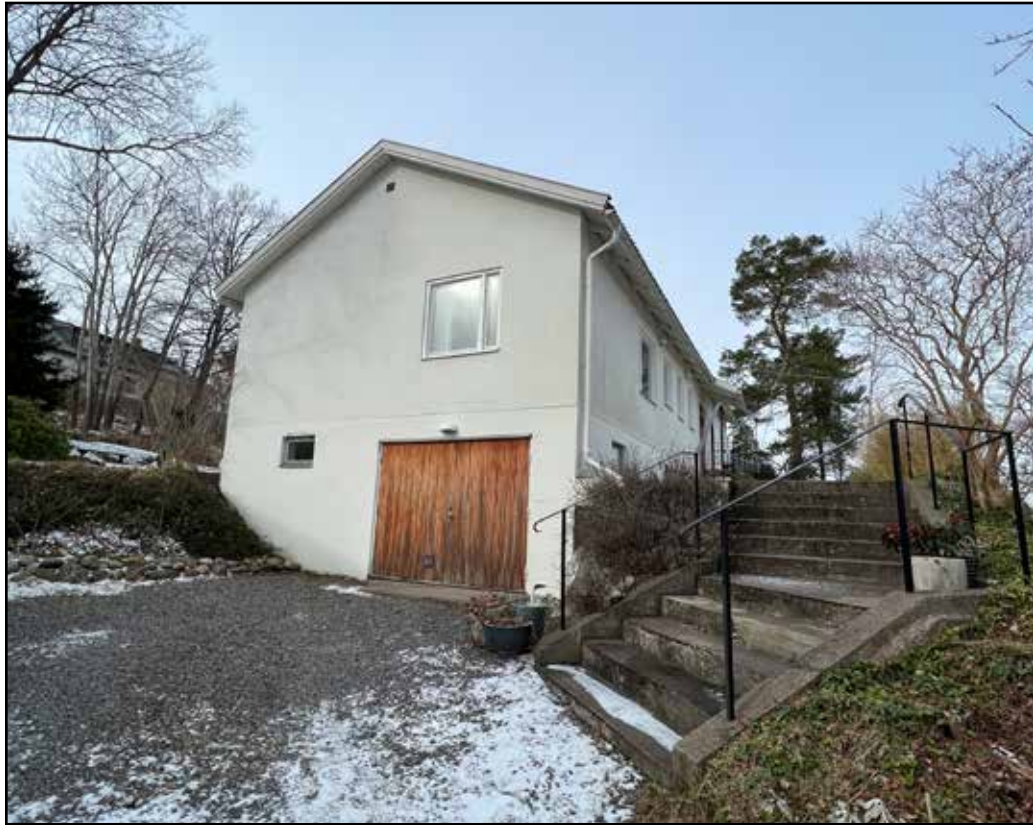
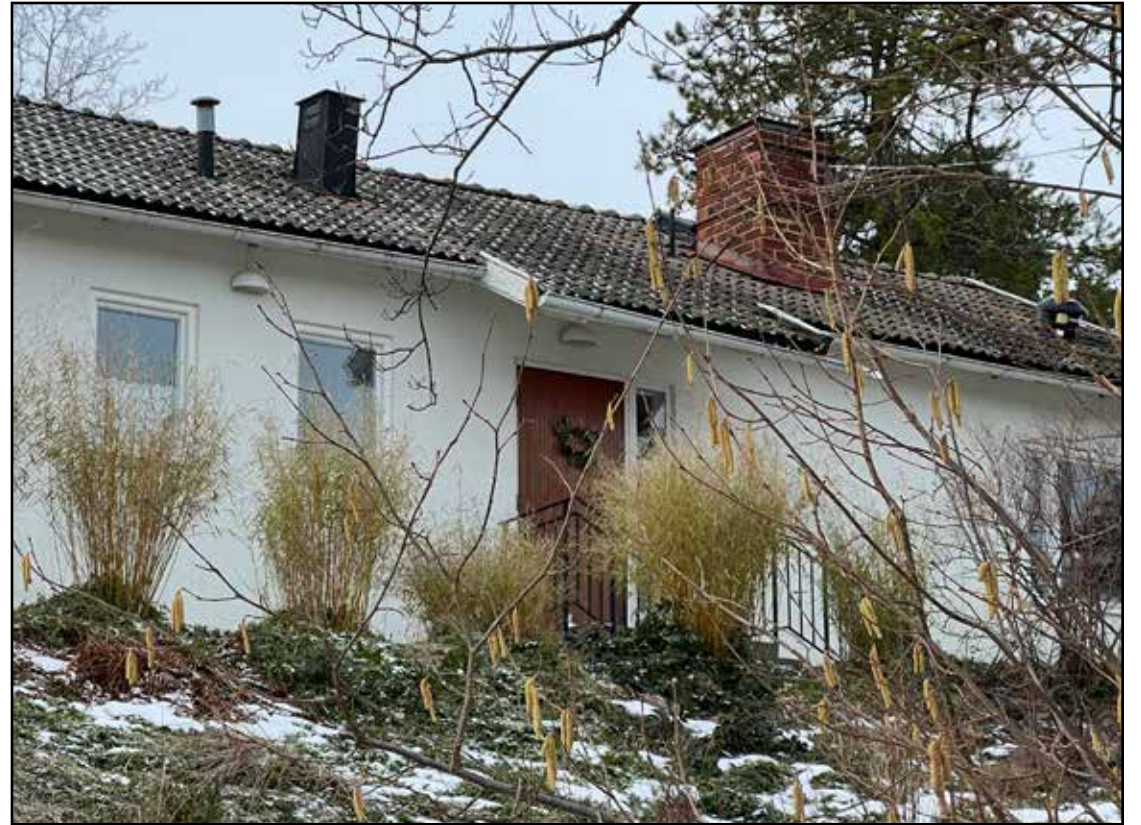
Adress, byggnadsnamn	Matrosvägen 6	Kvarter	
Kulturhistorisk värdering	Värdefull enligt PBL 8:17	Upphovsperson, byggår	Husleverantör: Ytong-hus. Arkitekt okänd.
Värdemotivering	Tidstypiskt och välbevarad 50-talsvilla med lägre verkshöjd.	Historik, förändringar	Få förändringar att döma av bygglovarkiv och platsbesök.
Miljöskapande värde	Miljöskapande värde.	Funktion	Bostadshus
Karaktärisering och stildrag	Välbevarad tidstypisk villa från 1950-talet utan påkostade detaljer. Slätputsade ljusa fasader och flackt sadeltak täckt med lertegel. Tidstypiska 50-talsdetaljer som fönster lätt inskjutna i muverket utan omfattningar, tvåluftsfönster med smalt vädringsfönster, enkelt entréparti med smäckra smidesräcken och förlängning av takfallet, murad skorsten i brunt tegel.		
Byggnadsdelar	Värdebärare		
Volym, placering	Hög placering ovanför gaturummet. Lågskalig funktionalistiskt enhetlig volym med flackt sadeltak.

Tak och skorsten	Sadeltak med täckning av lertegel. Smäckra funktionalistiska vindskivor. Skorsten murad i brunt tegel.		
Fasader och sockel	Ljust målade slätputsade fasader. Slätputsad sockel.		
Dörrar	Enkelt entréparti med rak trappa och smäckra smidesräcken under ett tak som är en förlängning av takfallet. Dörrblad i spårat ädelträ samt garageport i ädelträ, båda i oljat/lackat originalutförande.		
Fönster	Fönster i ursprungligt utförande, vitmålade bågar, varav merparten är utåtgående sidohängda enluftsfönster. En annan typ är också tvåluftsfönster med en smal stående vädringsluft.		
Exteriöra detaljer	Saknas.		
Trädgård, hägnad, komplementbyggnader m.m.	Grusad uppfart. Naturtomt med berg i dagen.

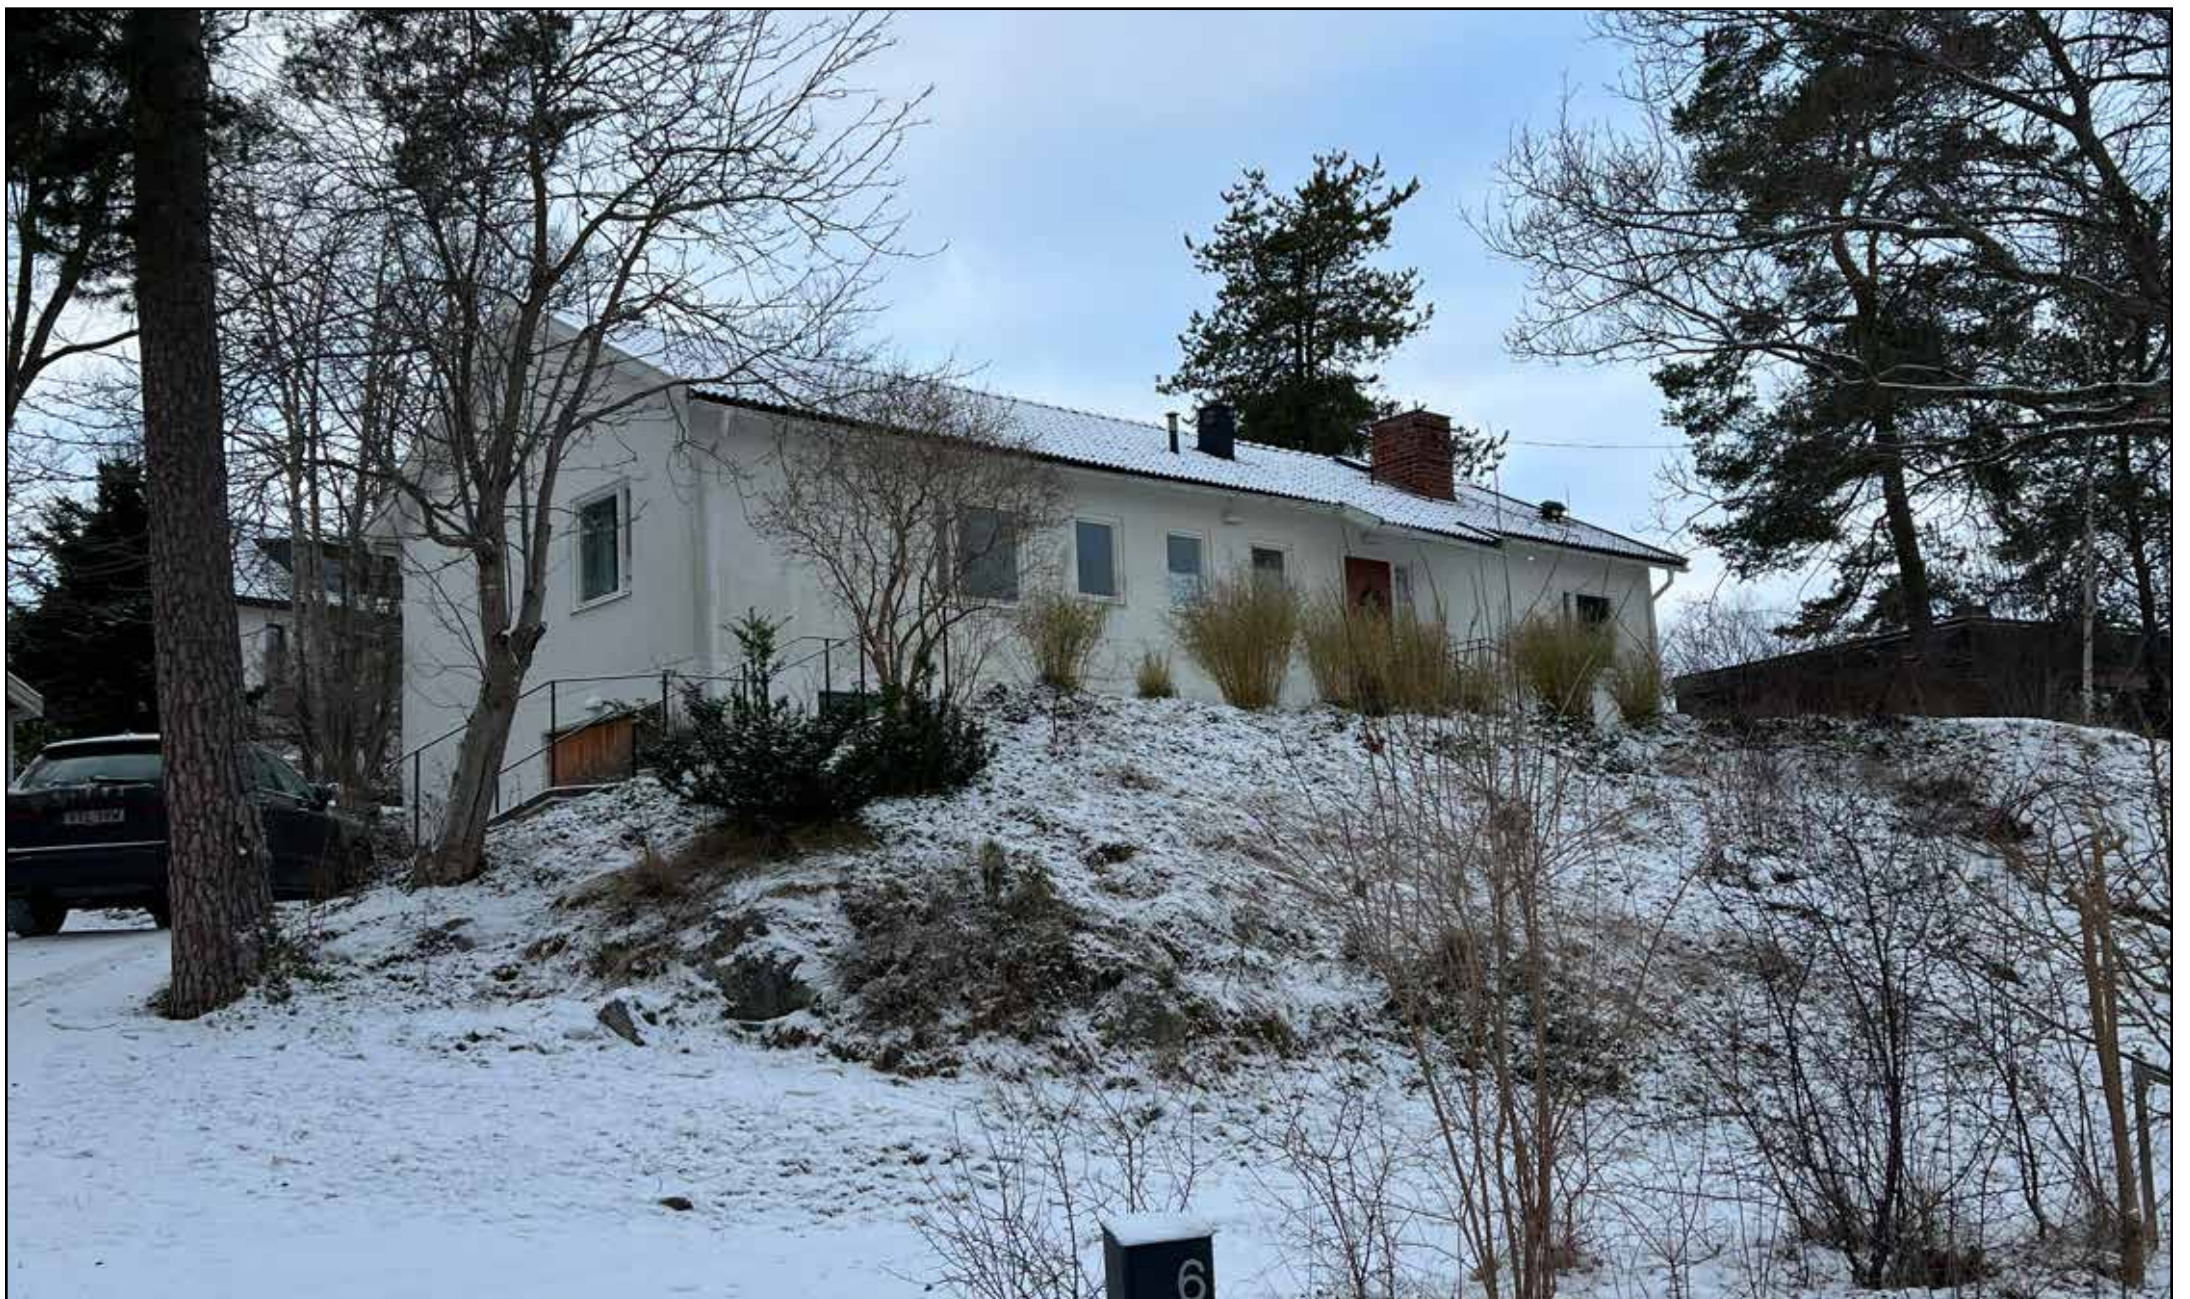
Fastighet Baggensudden 14:4

Byggnadsdelar	Värdebärare		
Volym, placering	Belägen på naturtomt, i sutturäng. Fritt placerad i förhållande till omgivande hus och gatunät. Högt uppbyggd grund i betong. Låg byggnadsvolym i övrigt med flackt tak förstärker anpassningen till skärgårdsnaturen på platsen.		
Tak och skorsten	Platt tak, troligen plåt.		
Fasader och sockel	Fasadelement klädda i glasfiber. Grund i betong och sockel med inklädnad i natursten.		
Dörrar	Dörr i massivt trä, oljad/fernissad i originalutförande.		
Fönster	Sammanhängande fönsterpartier i glas och stål i vissa väderstreck. I andra träfönster med smäckra bågar inom ramar för fasadelementens storlek.		
Exteriöra detaljer	Takfotens sidor inklädd i vitmålad plåt och undertill med rödmålade träbräder. Takfot bärs upp av utanpåhängande träkonsoler målade i gråblå kulör. Pelarburen betongtrappa med svängt lopp och fronter av liggande träplank.		
Trädgård, hägnad, komplementbyggnader m.m.	Inhägnad av trästaket med liggande plank. Trädgård med stora träd, tall, björk m.fl.

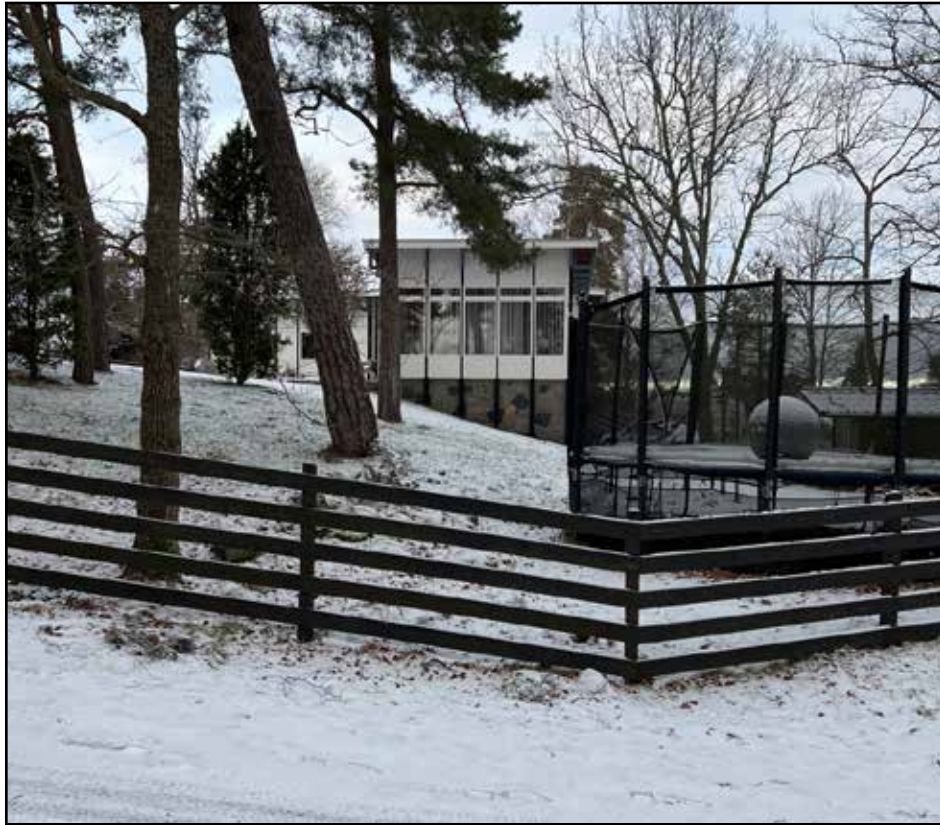
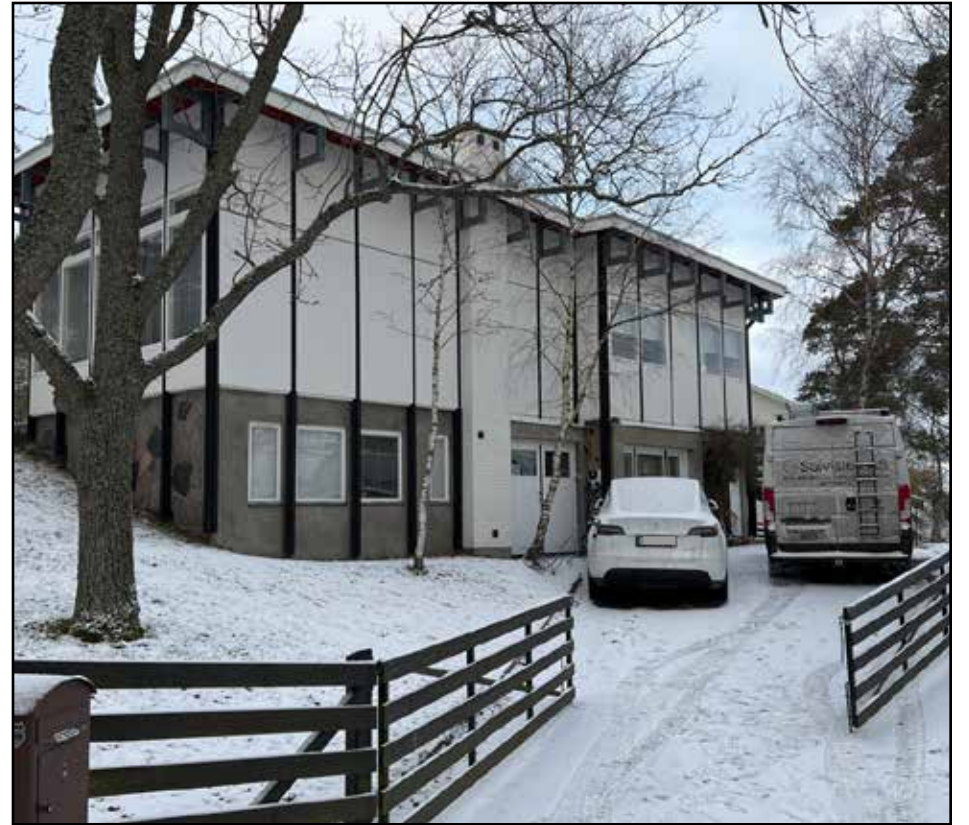
Adress, byggnadsnamn	Matrosvägen 8, Villa Lalander	Kvarter	
Kulturhistorisk värdering	Särskilt värdefull enligt PBL 8:13	Upphovsperson, byggår	1958. Arkitekt okänd.
Värdemotivering	Den andra villan i området av den speciella typ som uppfördes efter ritningar av Alf Folmer, den andra som också var den första uppfördes för Folmer själv.	Historik, förändringar	Kraftigt ombyggt i flera omgångar med fasadändringar; 1947, 1996. 1996 ny altantillbyggnad. 2004 ny takkupa.
Miljöskapande värde	Miljöskapande värde.	Funktion	Bostadshus
Karaktärisering och stildrag	Modernistisk, närmast futuristisk sutturängvillan i högt läge på klipptomt med bärande väggelement klädda i glasfiber, ovanpå en grund av betong och sockel inklädd i granit. Plåt detaljer i koppar, exv utanpåhängande fackverk som bär upp den utstickande takfoten. Flackt/platt tak med slätt täckningsmaterial, ej synligt från den lägre belägna omgivningen, förstärker det modernistiska uttrycket.

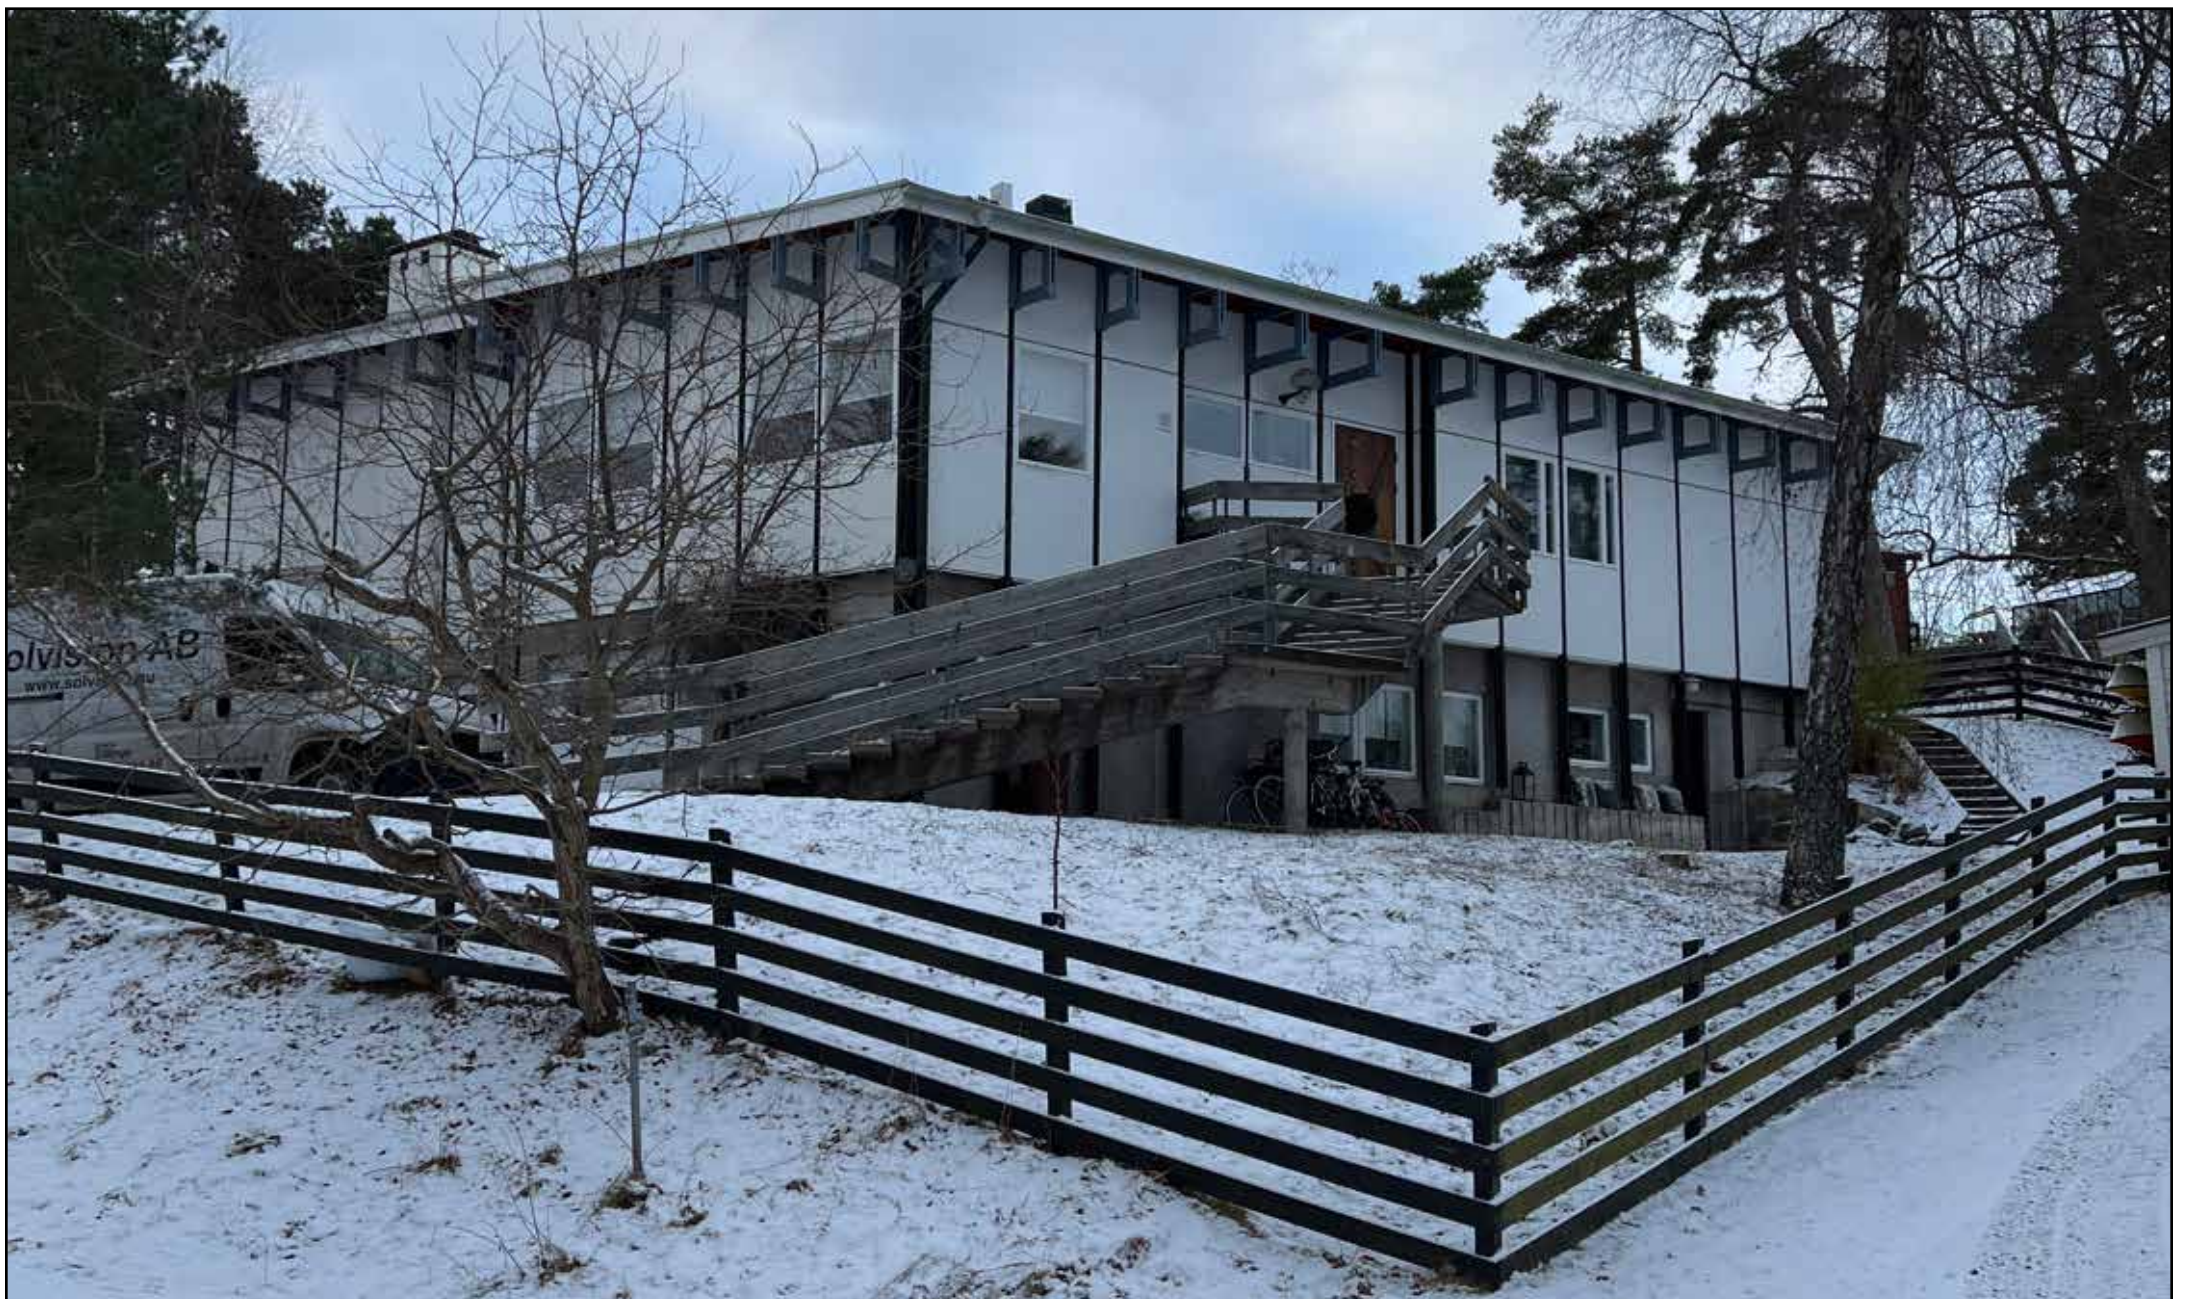
Fastighet Baggensudden 14:5

Tak och skorsten	Sadeltak täckt med lertegel. Skorsten murad i tegel.		
Fasader och sockel	Olikbränt rödbrunt fasadtegel i löpskift. Putsad sockel avfärgad i svart kulör.		
Dörrar	Entrépartiet utgörs av en enkel rak trappa med sättsteg av skiffer, svartmålat stålrörsräcke och ett skyddande tak som förlängning av taket. Dörrblad i spårat trä med liten rund glasning och något utskjutande tegelomfattning.		
Fönster	Stort perspektivfönster med något utskjutande tegelomfattning och bleck i kopparplåt. Utåtgående tvåluftsfönster i trä med horisontella proportioner, målade i matt grön kulör.		
Exteriöra detaljer	Balkong mot öster uppburen av smala, svartmålade stålpelare med front av trä, utan tak.		
Trädgård, hägnad, komplementbyggnader m.m.	Vid anläggandet av huset sparades tallar vilka inramar huset mot gatan. Även vintergröna prydnadsbuskar framför.

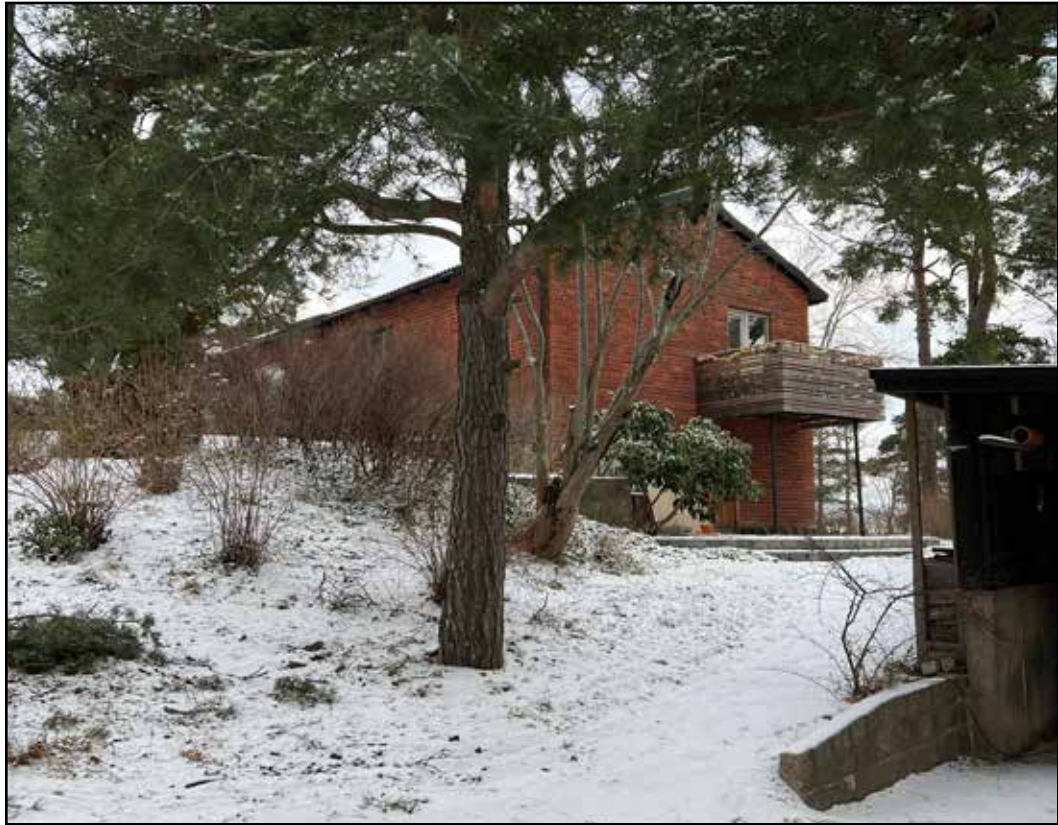
Adress, byggnadsnamn	Fjällvägen 15	Kvarter	
Kulturhistorisk värdering	Värdefull enligt PBL 8:17	Upphovsperson, byggår	Lars Malmström, 1954. Byggherre: Ingenjör Tage Stenvall.
Värdemotivering	Tidstypisk enklare 50-talsvilla med i hög grad bevarade originalutföranden.	Byggnadsår, historik, förändringar	Veranda tillkommen i senare tid. Ursprungligen ett garage i suter-rängdelen då istället ett fristående garage vid gatan uppfördes och det tidigare blev ett extra rum. Öppningen för garageporten mot öster ersattes av ett fönster.
Miljöskapande värde	Miljöskapande värde.	Funktion	Bostadshus
Karaktärisering och stildrag	Tidstypisk enklare 50-talsvilla i sutterräng. Sockel i mörkgrå slätputs, fasader täckt med olikbränt rödbrunt fasadtegel och ett sadeltak täckt med lertegel. Entréparti med enkel rak trappa och ett skyddande tak som förlängning av taket.		
Byggnadsdelar	Värdebärare		
Volym, placering	Lågskalig volym vars placering bibehållit tomtens naturmarks-karaktär med framträdande topografi och större barr-träd.

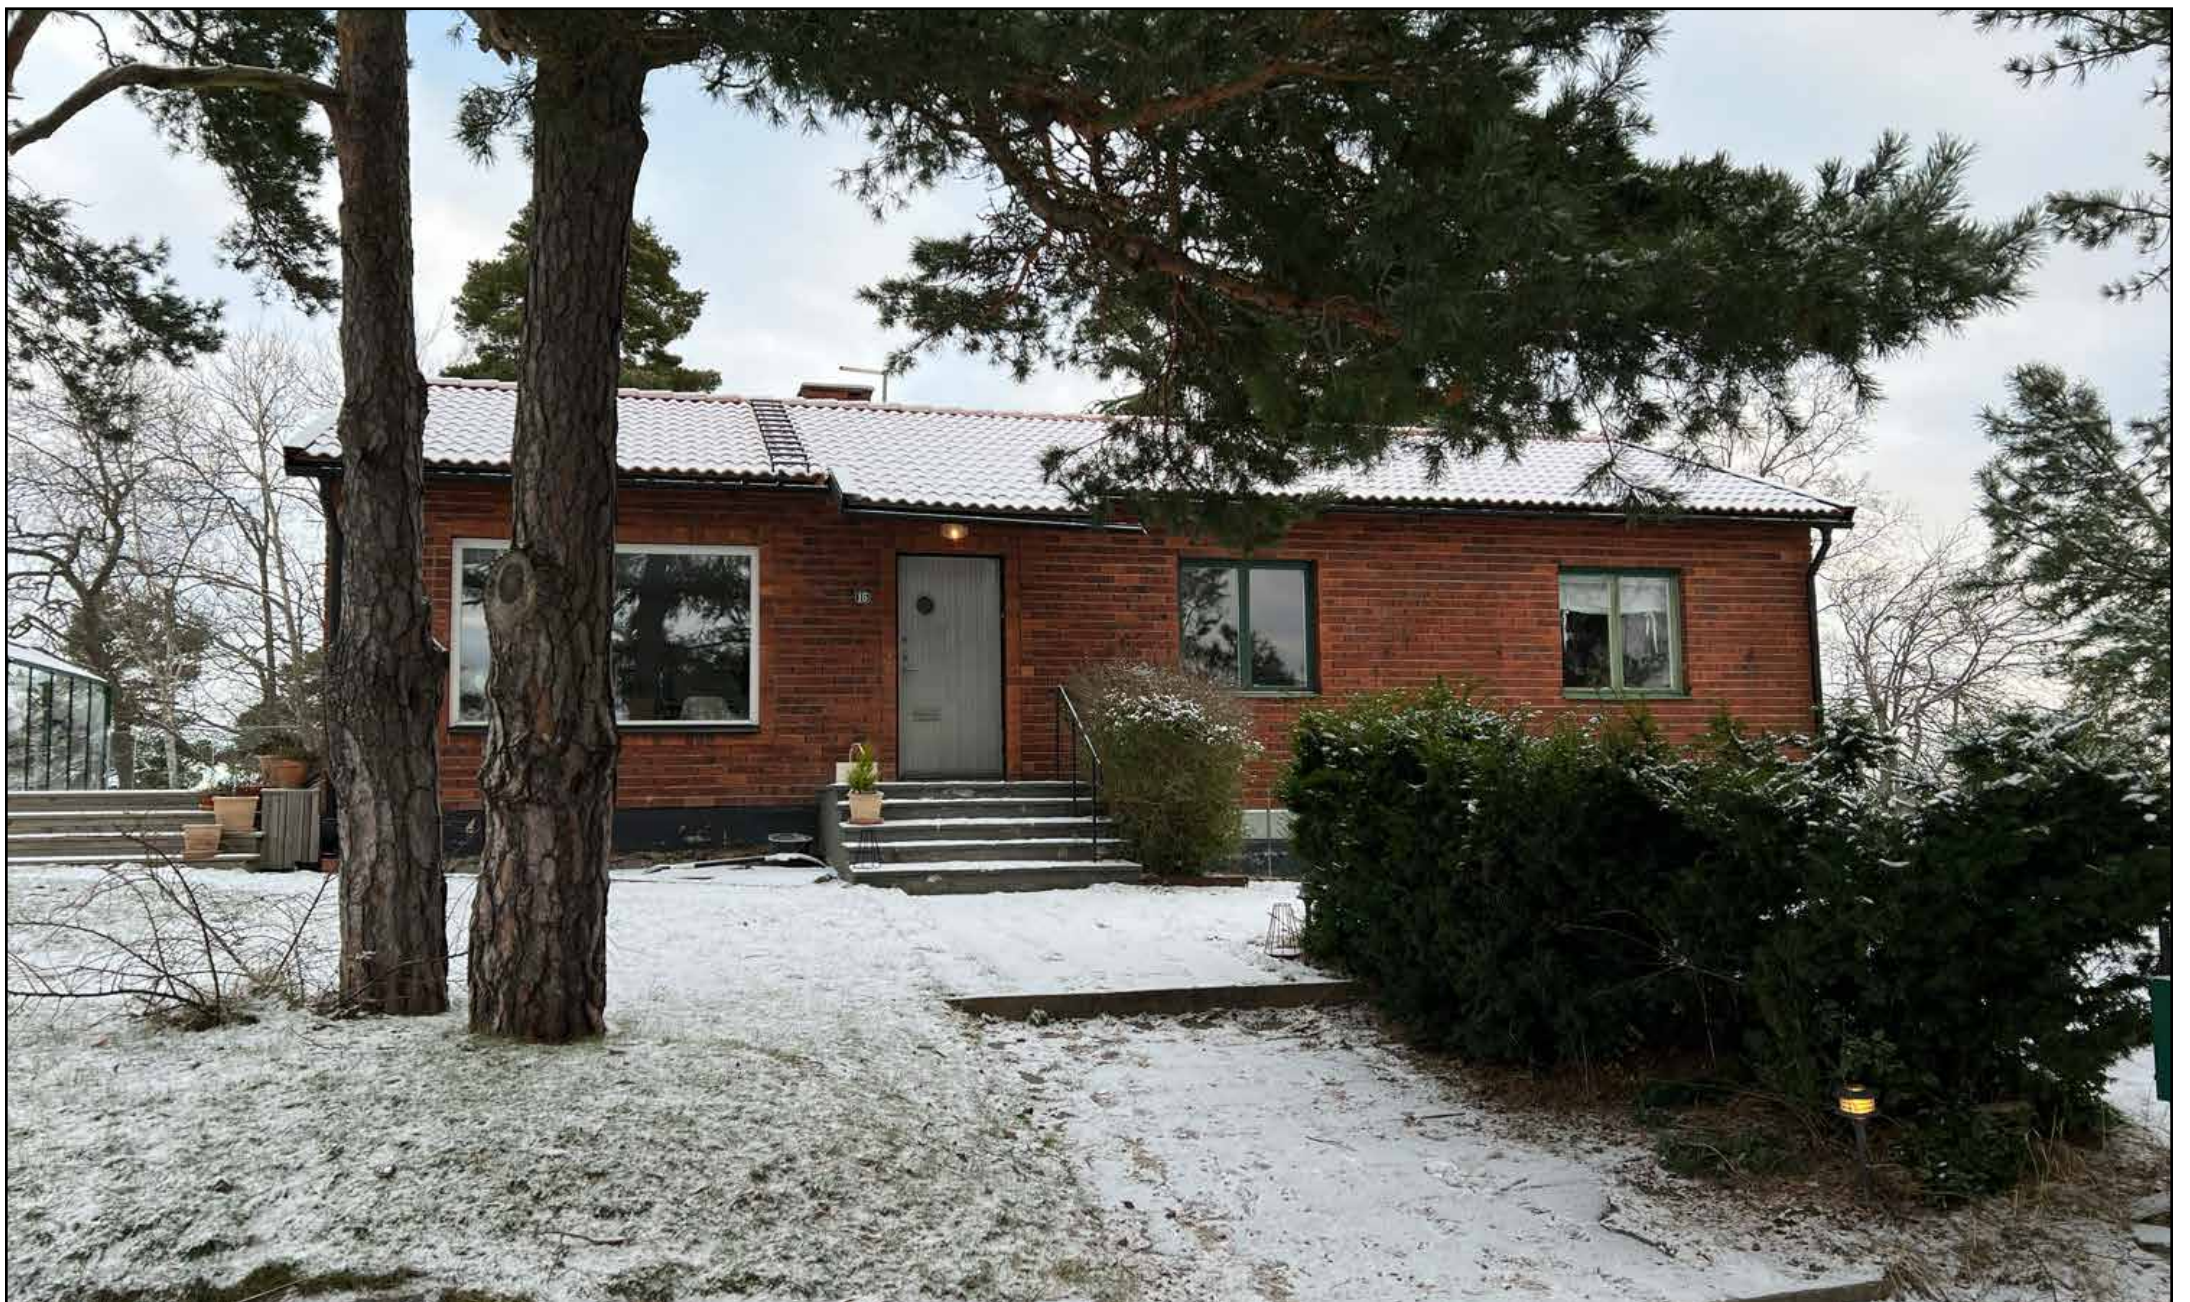
Fastighet Baggensudden 14:9

Tak och skorsten	Brant valmat sadeltak i jämna lutningar. Smal skorsten i mörk plåt. Takfönster, utan uppstickande delar.		
Fasader och sockel	Matt grön stående lockpanel. Sockel av slät omålad betong.		
Dörrar	Rödmålad entrédörr i trä.		
Fönster	Enluftsfönster, liggande/kvadratiska proportioner. Större utsiktsparti mot dalgången i norr från vardagsrummet. Takfönster insmugna i takfallet.		
Exteriöra detaljer	Vid fönstren jalusimönstrad trädetalj.		
Trädgård, hägnad, komplementbyggnader m.m.	Naturtomt med bibehållen topografi med berg i dagen och växtlighet i form av bl.a. stora tallar.

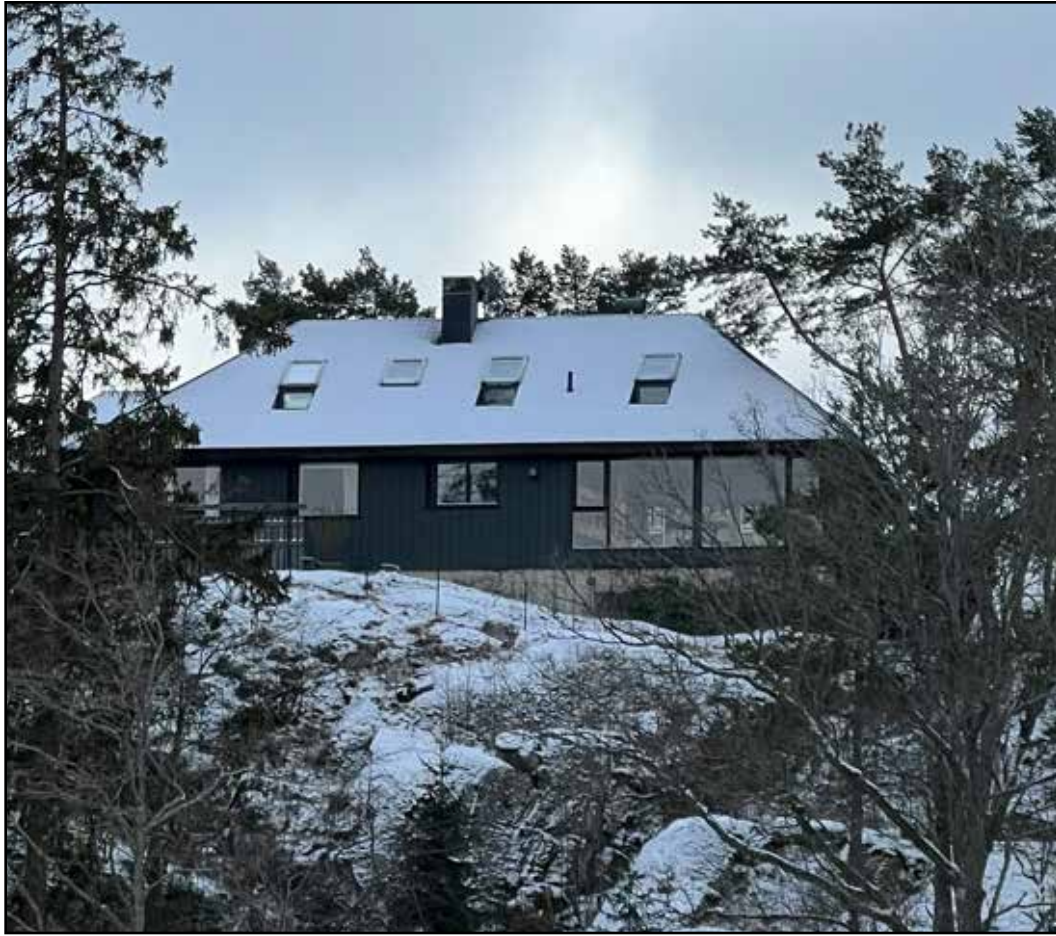
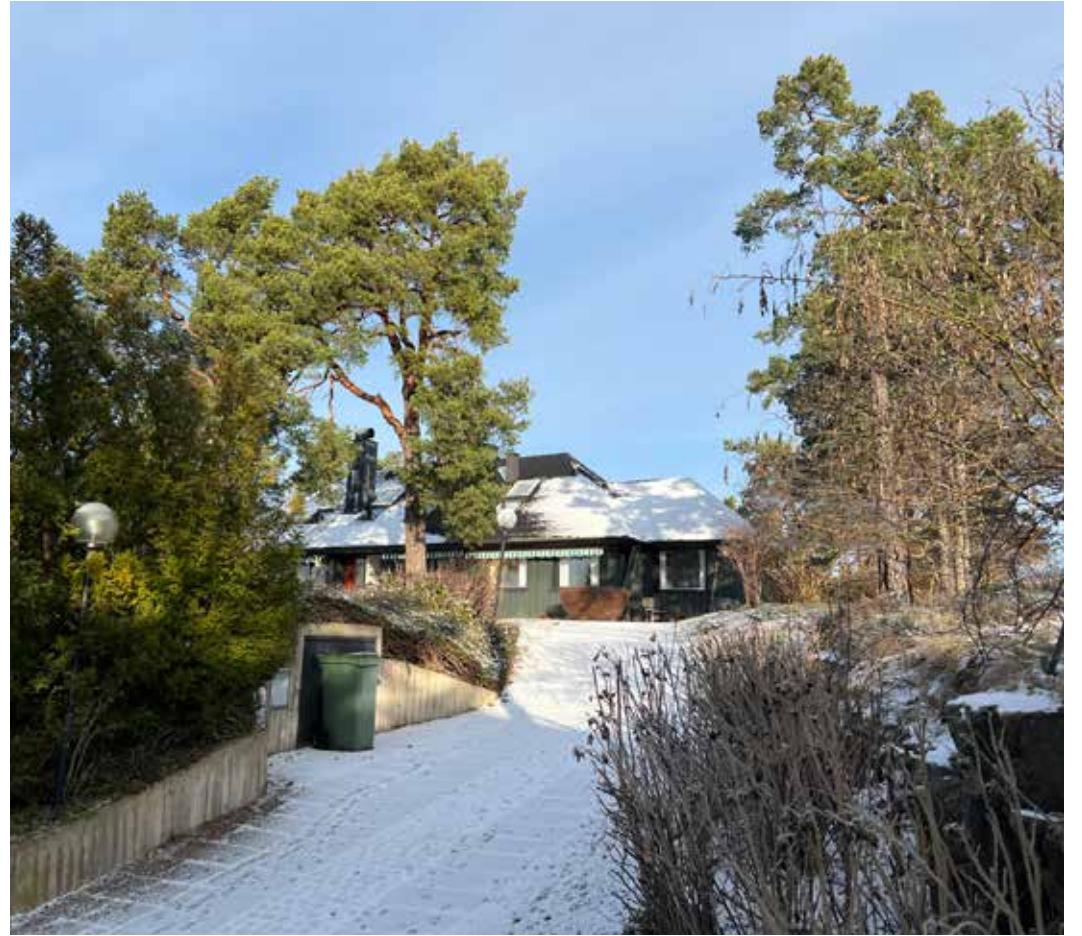
Adress, byggnadsnamn	Fjällvägen 7	Kvarter	
Kulturhistorisk värdering	Värdefull enligt PBL 8:17	Upphovsperson, byggår	Per Reuterswärd arkitektkontor, 1972.
Värdemotivering	Formmässigt och materialmässigt tidstypisk och välbevarad villa, uppförd efter ritning av välkänd arkitekt.	Byggnadsår, historik, förändringar	Tillbyggnad utförd mot öster 1978. Nybyggnad carport vid Fjällvägen 1983. I övrigt små förändringar att döma av bygglovarkiv. Även tillbyggnad utförd efter ritningar av Reuterswärd.
Miljöskapande värde	Miljöskapande värde.	Funktion	Bostadshus
Karaktärisering och stildrag	Hög placering på naturtomt med utsikt över landskapet. Sockel av rå betong, mörkblå träfasader med stora fönsterpartier ger tillsammans med det branta valmade taket en karaktäristisk modernistisk 70-talssiluett.		
Byggnadsdelar	Värdebärare		
Volym, placering	Hög placering på naturtomt med utsikt över landskapet i flera väderstreck.

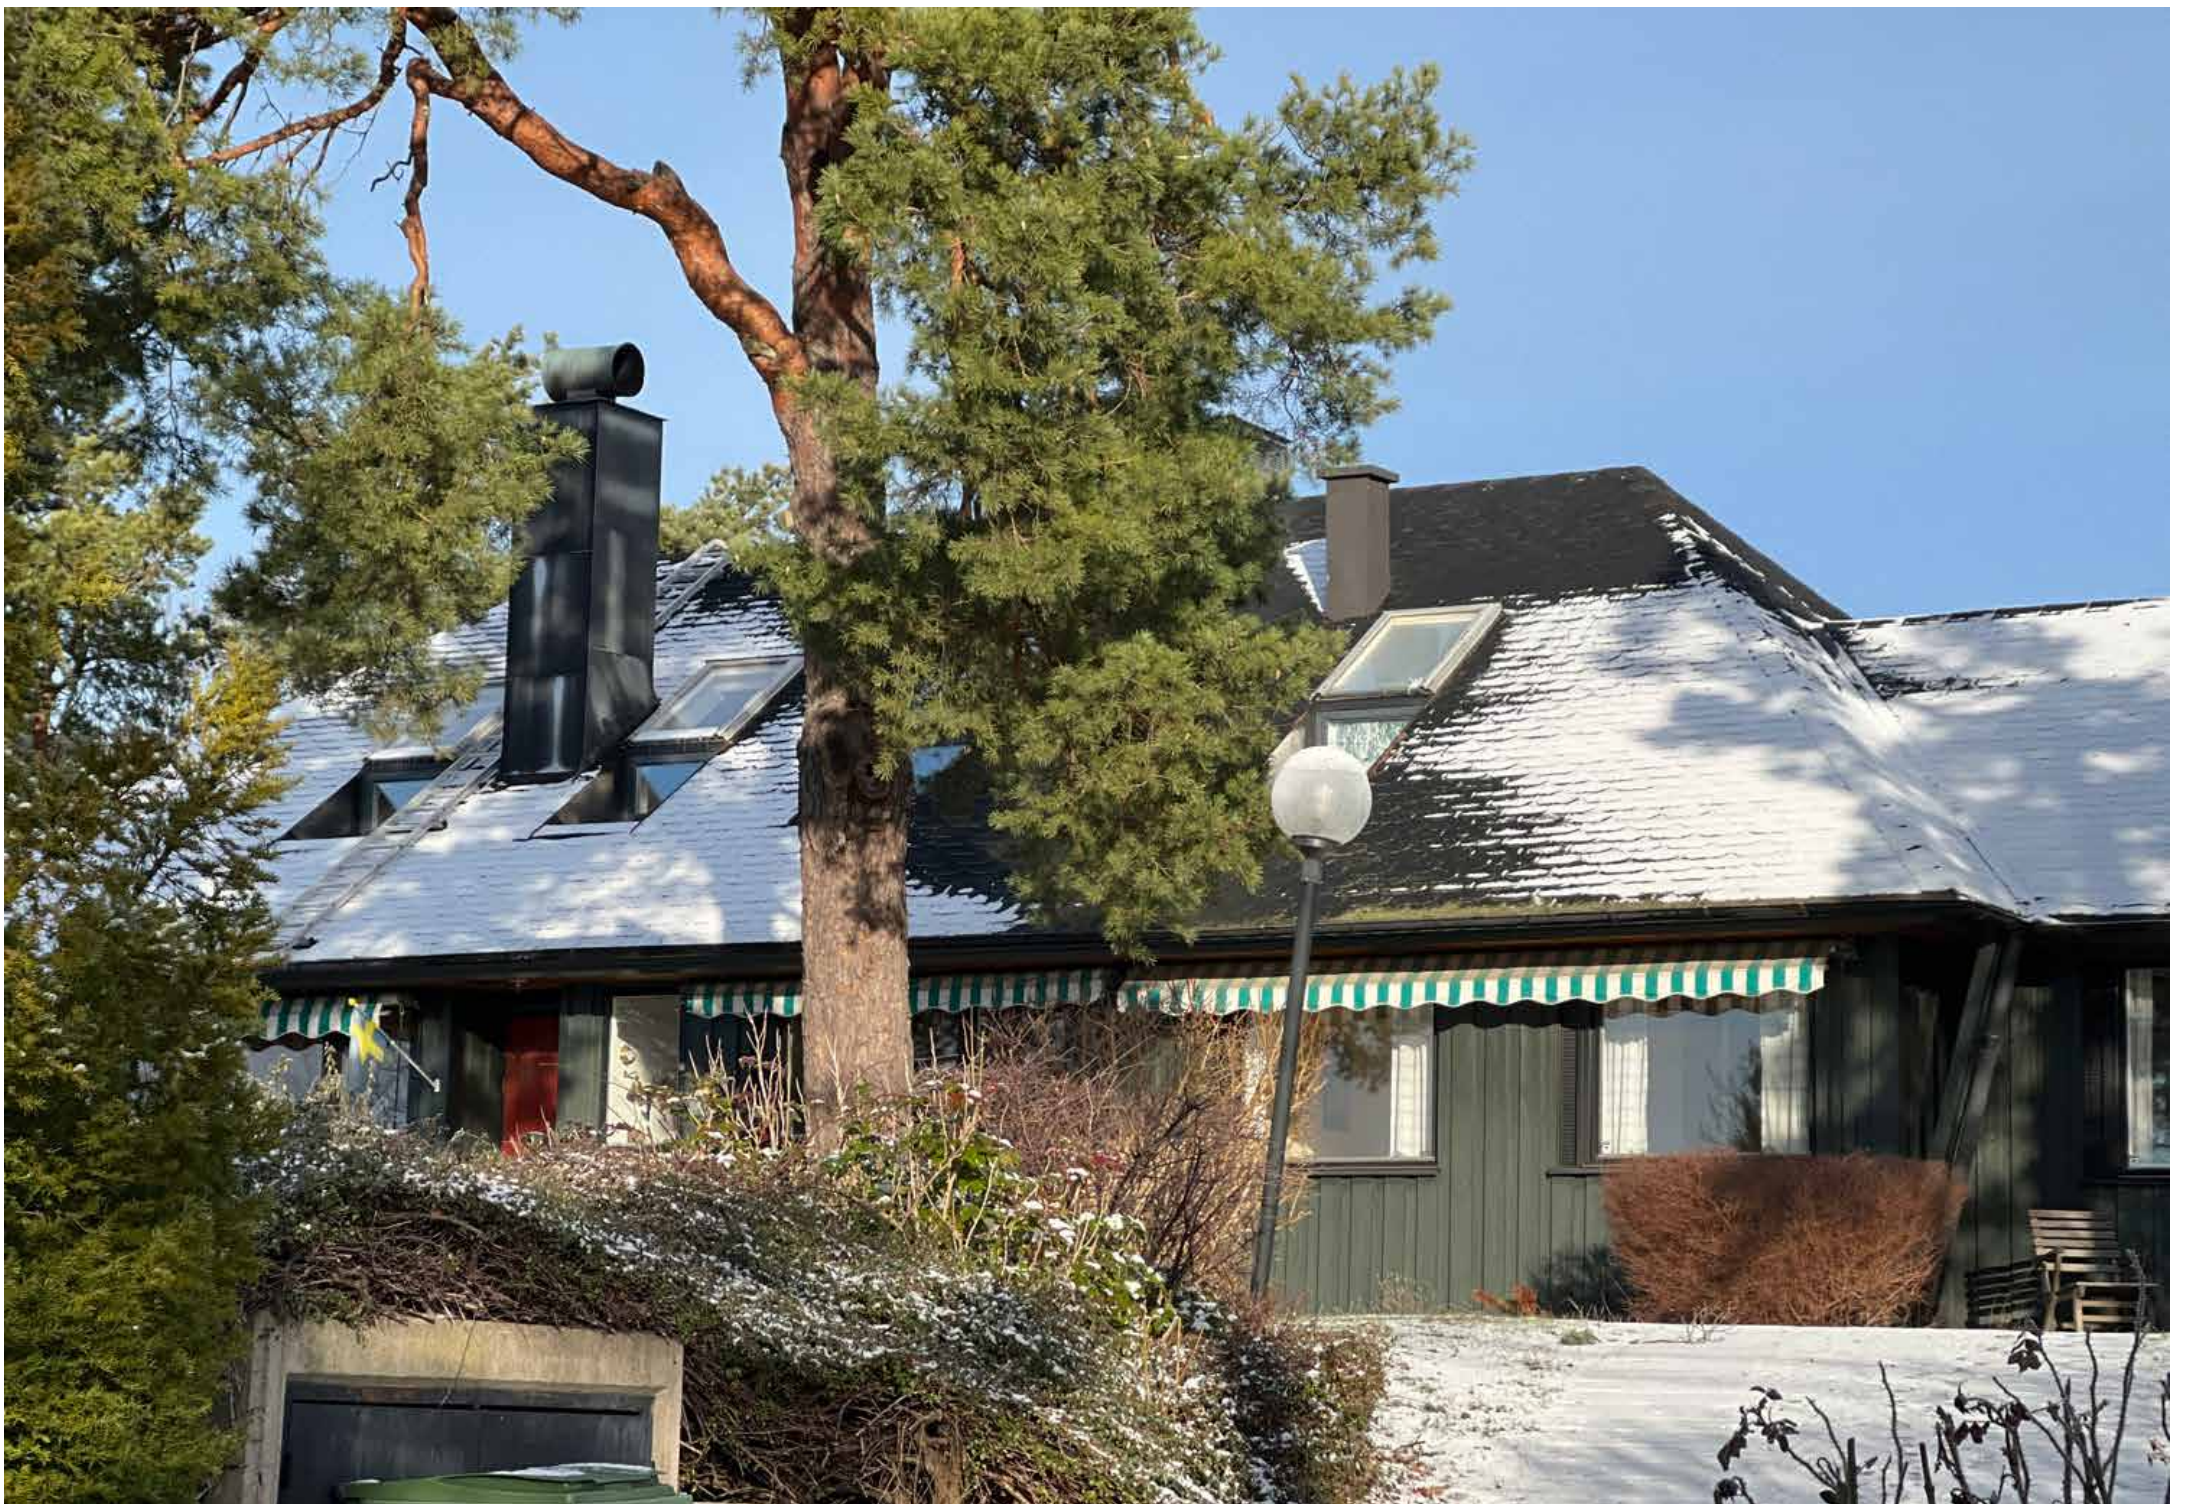
Fastighet Baggensudden 15:1

Byggnadsdelar	Värdebärare		
Volym, placering	Hög placering i en sluttning med utsikt över landskapet. Brant valmat sadeltak är kännetecknande för volymen.		
Tak och skorsten	Brant valmat sadeltak. Höga smala skorstenar.		
Fasader och sockel	Liggande spontad panel i nedanvåningen, stående dito i ovanvåningen. Svagt utstickande listverk inramar våningar och fasadytor. Naturstenssockel.		
Dörrar	Sentida fyllningsdörrar i stil överensstämmande med byggnaden.		
Fönster	Ursprungliga fönster av jugendtyp med spröjsade smårutiga ovandelar samt mindre dito helt spröjsade, försedda med bevarade hörnjärn och andra beslag samt tunna fönsterbleck. Enstaka fönster med ändrad indelning.		
Exteriöra detaljer	Ingång mot norr med konsolburen farstuvist. Veranda samt balkong mot söder med figursågat staket (hjärtan).		
Trädgård, hägnad, komplementbyggnader m.m.	Trädgård med lövträd och prydnadsbuskar.

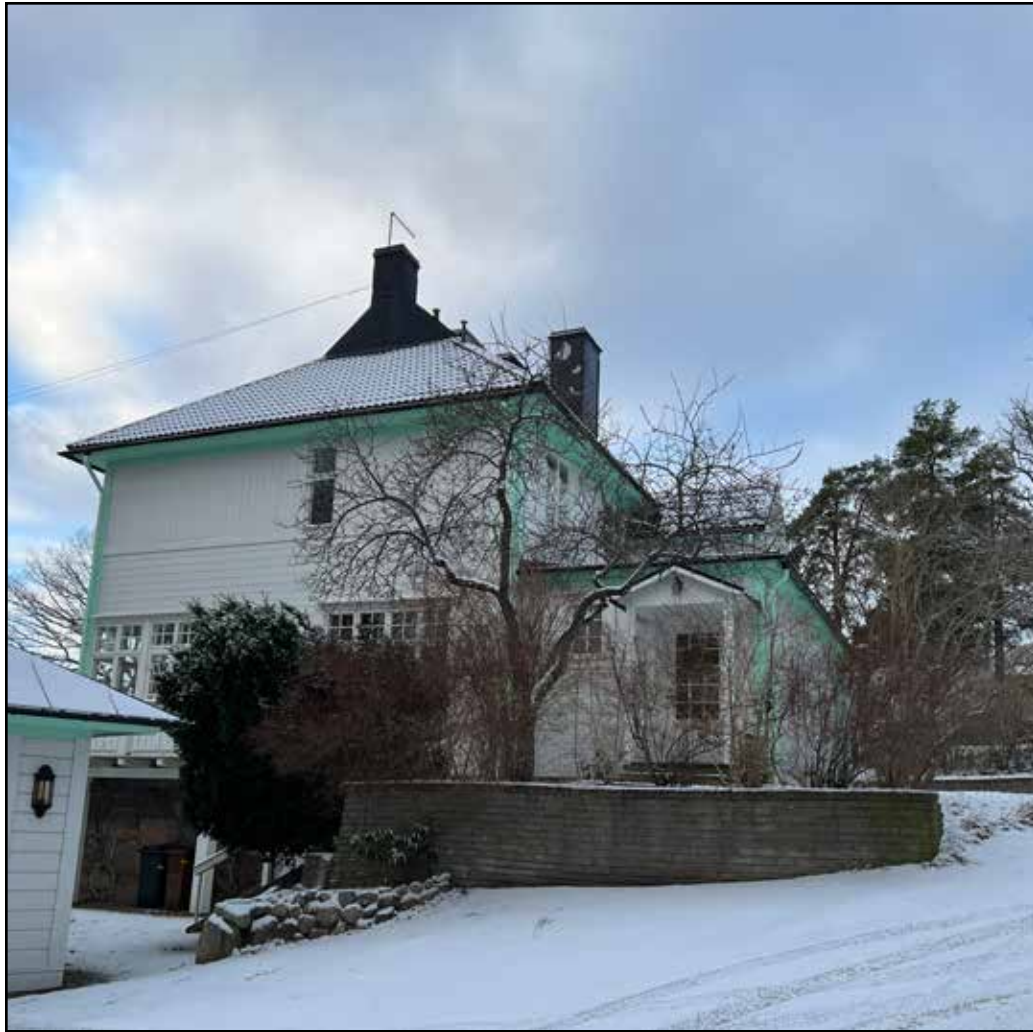
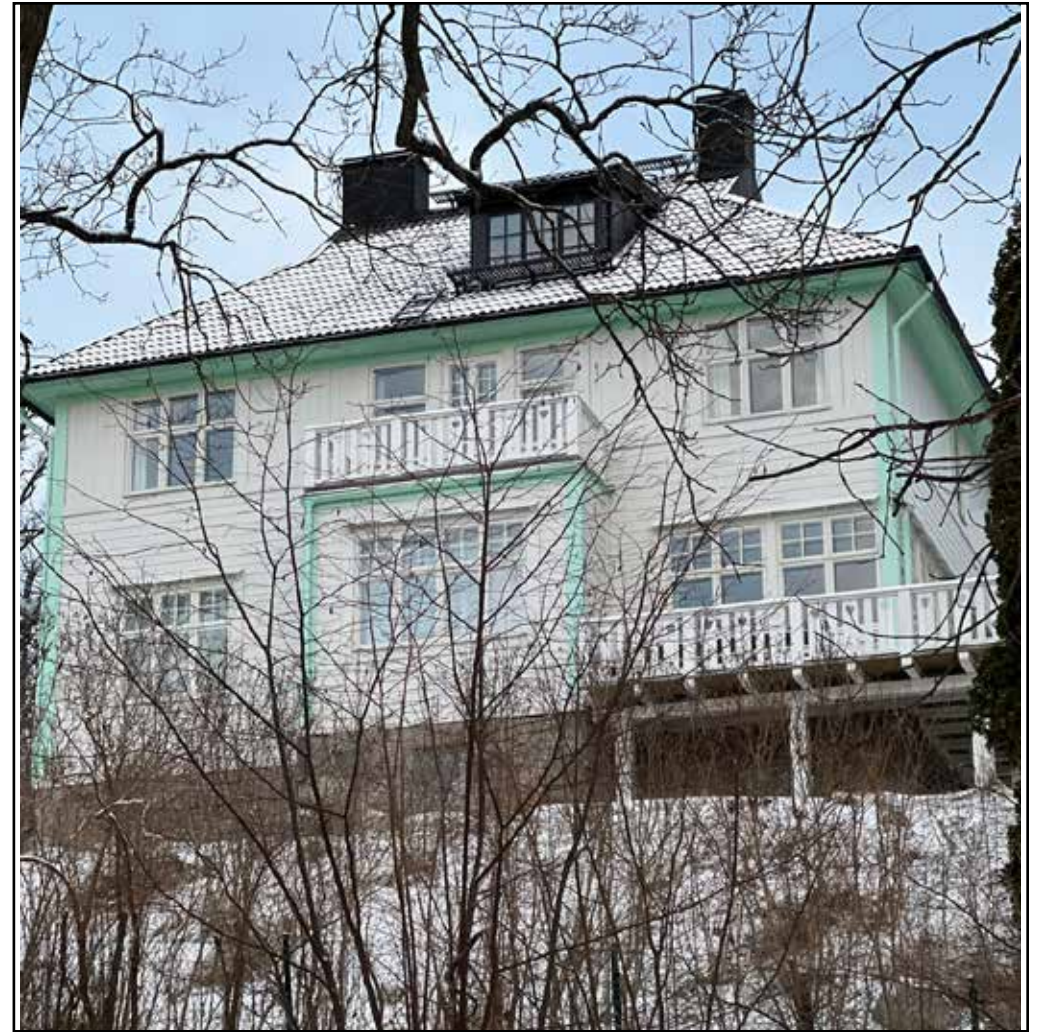
Adress, byggnadsnamn	Matrosvägen 14	Kvarter	
Kulturhistorisk värdering	Särskilt värdefull enligt PBL 8:13	Upphovsperson, byggår	Arkitekt: Troligen Gustaf Emil Petersson. 1919.
Värdemotivering	Materialmässigt välbevarad villa i jugendstil. Med relativt små medel (ommålning) kan byggnaden återställas till ett äldre, mer tidstypiskt utseende.	Byggnadsår, historik, förändringar	Ritningar daterade 1919. Ändringar genomförda 1925. Möjligen då huset fick inbyggd farstuvist. Planform i övrigt utan förändringar exteriört.
Miljöskapande värde	Miljöskapande värde.	Funktion	Bostadshus
Karaktärisering och stildrag	Materialmässigt välbevarad villa med övergripande volym, träpanel och fönster i originalutförande. Dörrblad, tak-täckningsmaterial samt skorstensinklädning utgör förändringar i materialet. Störst förvanskning, som dock är relativt enkelt att återställa, är färgsättningen i helvitt med delar av listverket målat i turkosgrönt.
