KULTURMILJÖUTREDNING OCH BYGGNADSINVENTERING

BAGGENSUDDEN

Nacka kommun, 2025-12-01

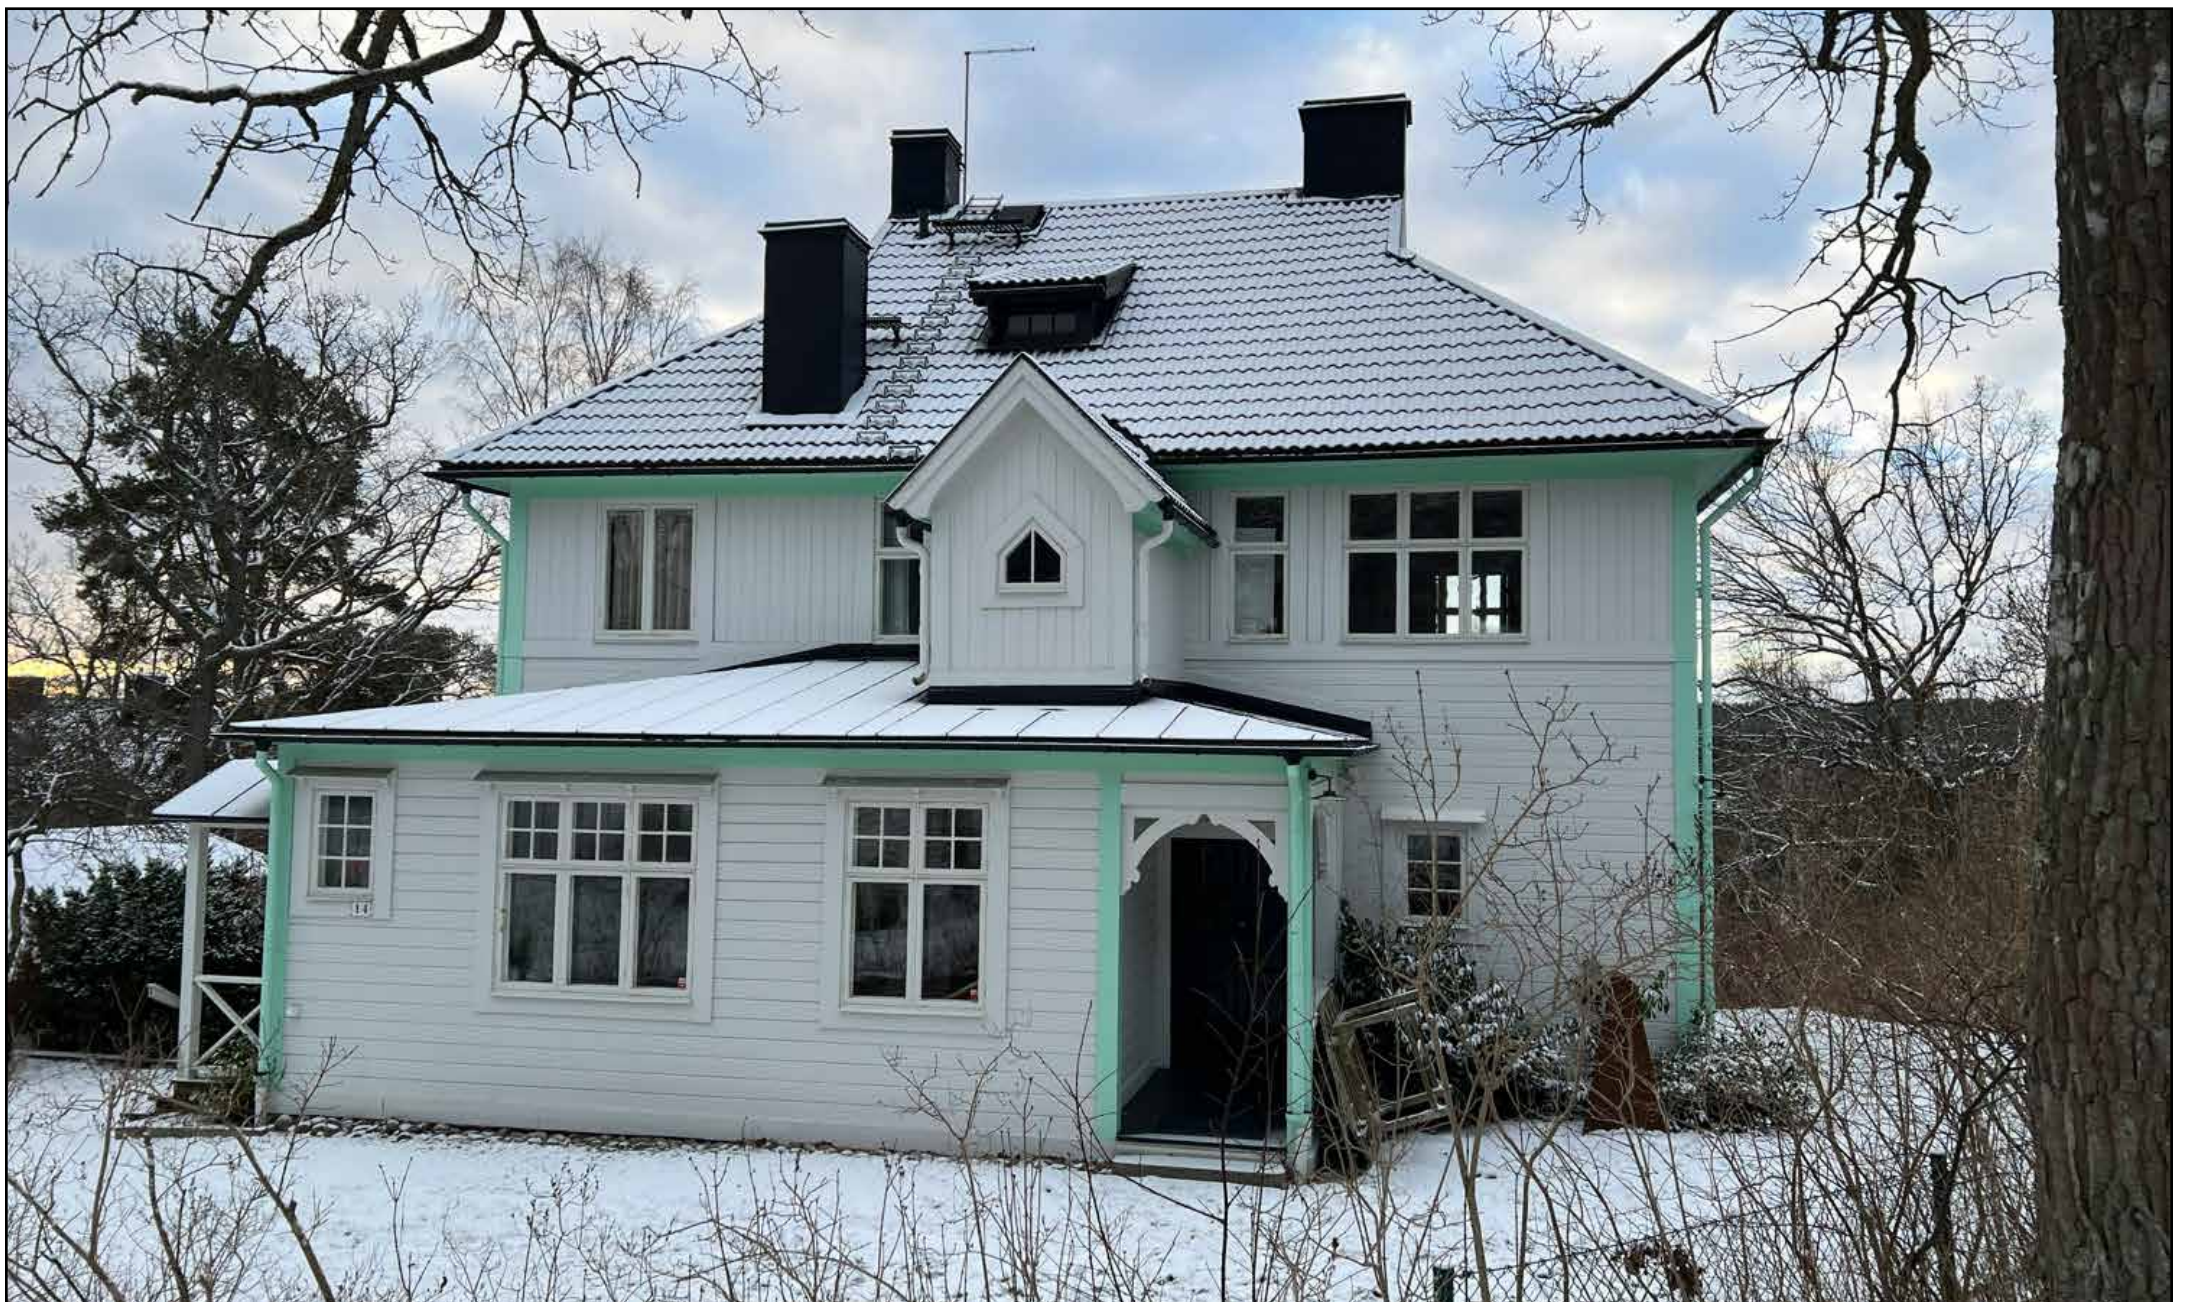
Fastighet Baggensudden 15:10

Tak och skorsten	Pulpettak med bandplåtstäckning. Låga skorstenar inklädda i mörk plåt, något avsmalnande upptill.		
Fasader och sockel	Fasader av lockpanel målad i ljusblå matt kulör. Sockel/grundläggning i slät betong.		
Dörrar	Garagets portar och dörrar i spårat gulmålat trä. Bostadshusets entréparti har en halvt inbyggd farstuvist utformad likt övriga husets form, samt entrédörr i oljat trä med bredare spårmonster och sidoljus.		
Fönster	Fönsterluster i olika stående och liggande format. Karmar i oljat trä. Fönsterbleck i blå plåt.		
Exteriöra detaljer	-		
Trädgård, hägnad, komplementbyggnader m.m.	Trädgården har prydnadsträd och buskar på naturtomt.

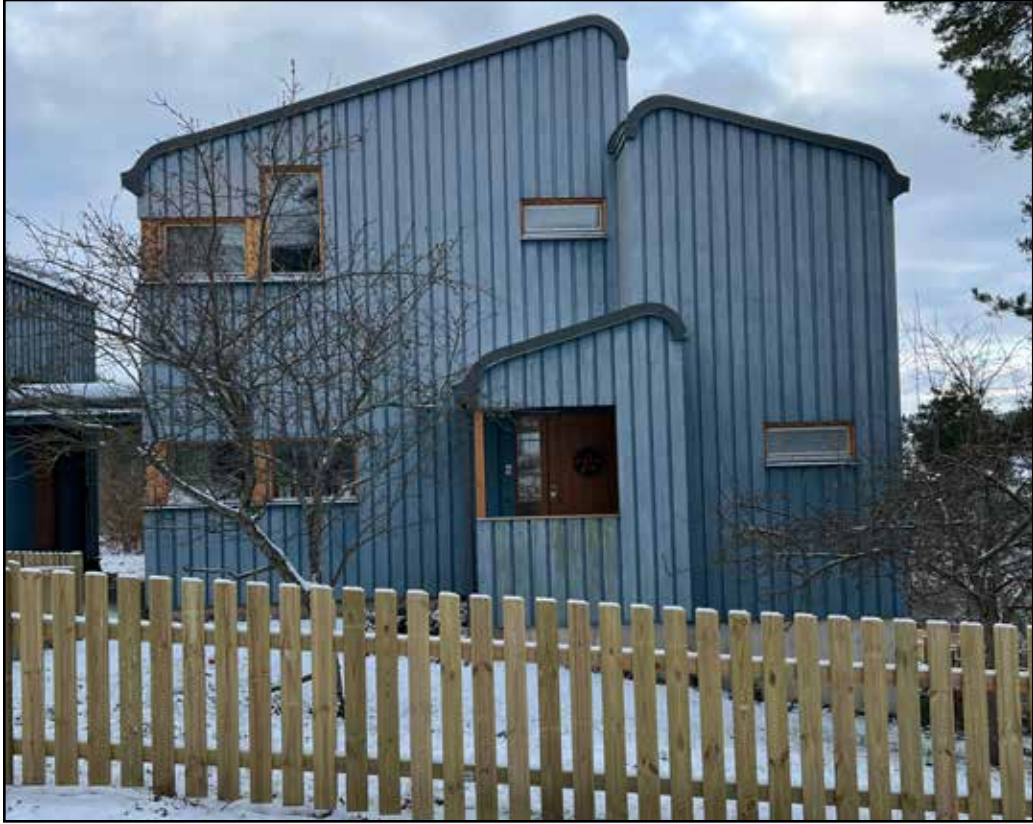
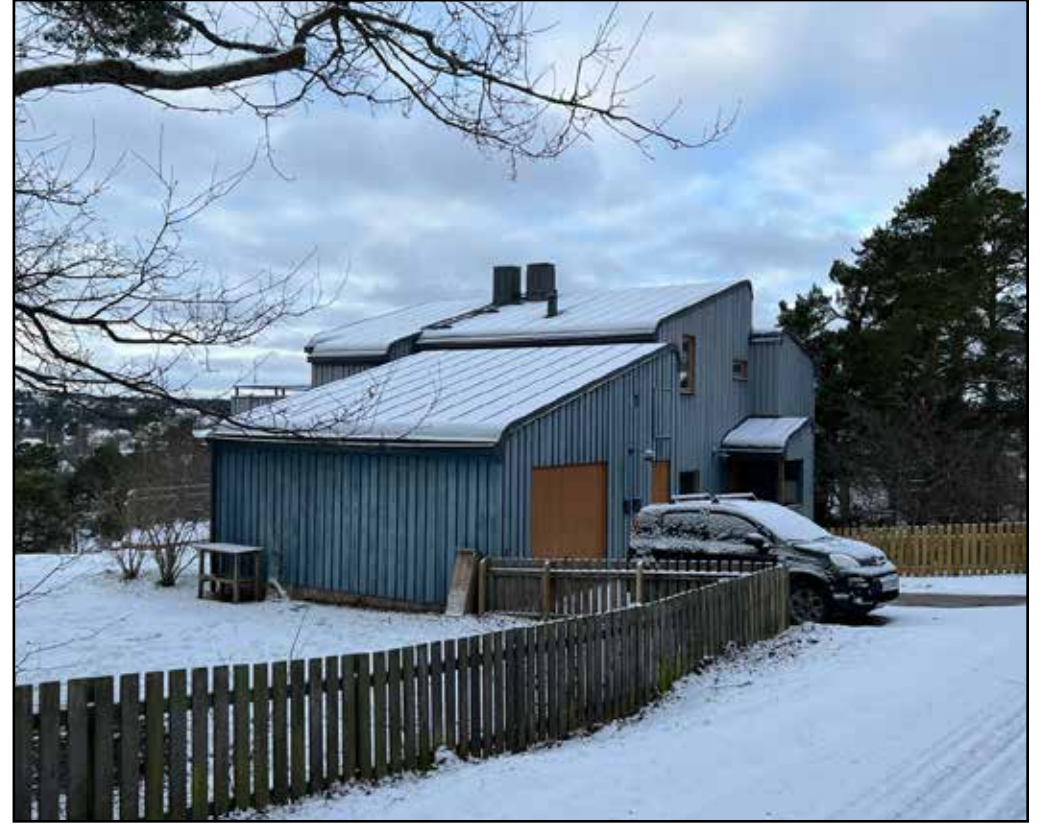
Adress, byggnadsnamn	Fjällvägen 10	Kvarter	
Kulturhistorisk värdering	Särskilt värdefull enligt PBL 8:13	Upphovsperson, byggår	Arkitekt Gösta Eliasson, 1977.
Värdemotivering	Värdefullt genom den höga verkshöjden, placeringen tillsammans med annan högklassig arkitektur längs Fjällvägen samt kopplingen till arkitekten Gösta Eliasson som var en av tidens mest framgångsrika arkitekter. Detta hus ritades troligen för eget bruk.	Historik, förändringar	Inga större förändringar. Troligen ritad som bostad åt arkitekten själv. Eliasson hade ett arkitektkontor tillsammans med Anders Tengbom och Kai Vang, ETV arkitekter inrikade på sjukhus.
Miljöskapande värde	Miljöskapande värde.	Funktion	Bostadshus
Karaktärisering och stildrag	Välbevarad villa i en för området egen stil med mjuka, organiska former. Tycks influerad av Asmussens arkitektur för den antroposofiska rörelsen.		
Byggnadsdelar	Värdebärare		
Volym, placering	Högt placerad i landskapet. Utgrupperade volymer med mjukt rundade pulpettak som möter varandra skapar en karaktäristisk uppbruten och småskalig siluett.

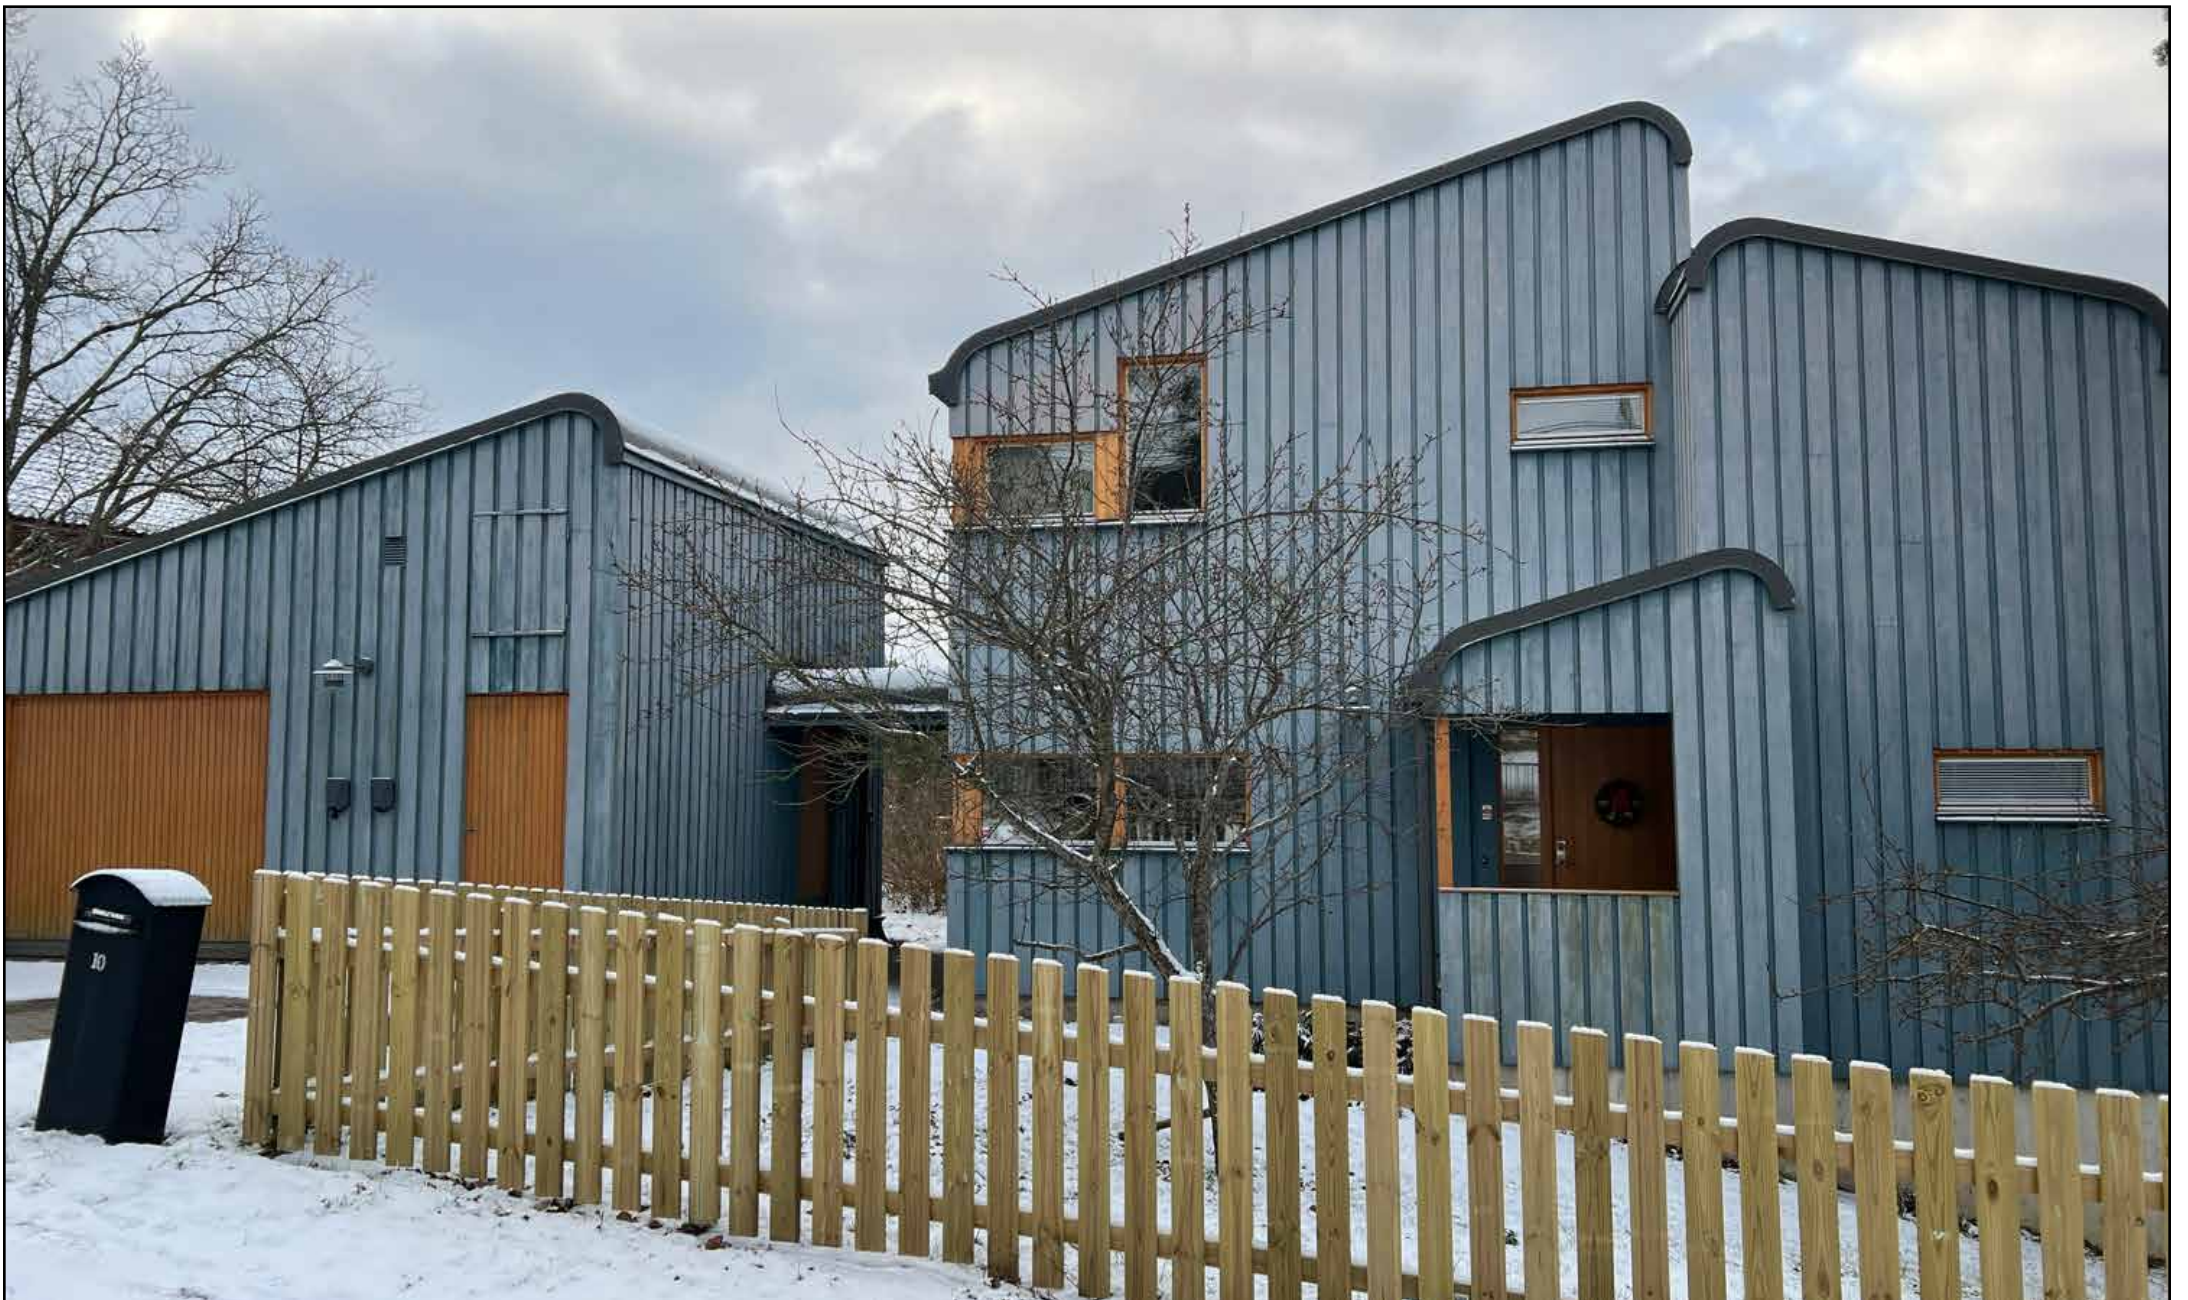
Fastighet Baggensudden 15:12

Fönster	Vitmalade träfönster i ursprungligt utförande med smårutigt indelade bågar. I bottenvåningen fyrluftsfönster. I ovanvåningen tvåluftsfönster; i mer format i attikan samt stående format på kortsidorna. Mot söder fönsterluckor i jalusimönster, mot norr luckor av snedställda bräder.		
Exteriöra detaljer	Balkonger i originalutförande i trä med rejält dimensionerade, profilerade räcken och balusterdockor. Utkragande attika uppbyggen av dekorativa konsoler. Mot söder inbyggd veranda med bågformad öppning. Alla snickerier målade i samma ljusgrå kulör.		
Trädgård, hägnad, komplementbyggnader m.m.	Trädgård anlagd i terrasser med naturstensmurar. Stora lövträd och tallar.

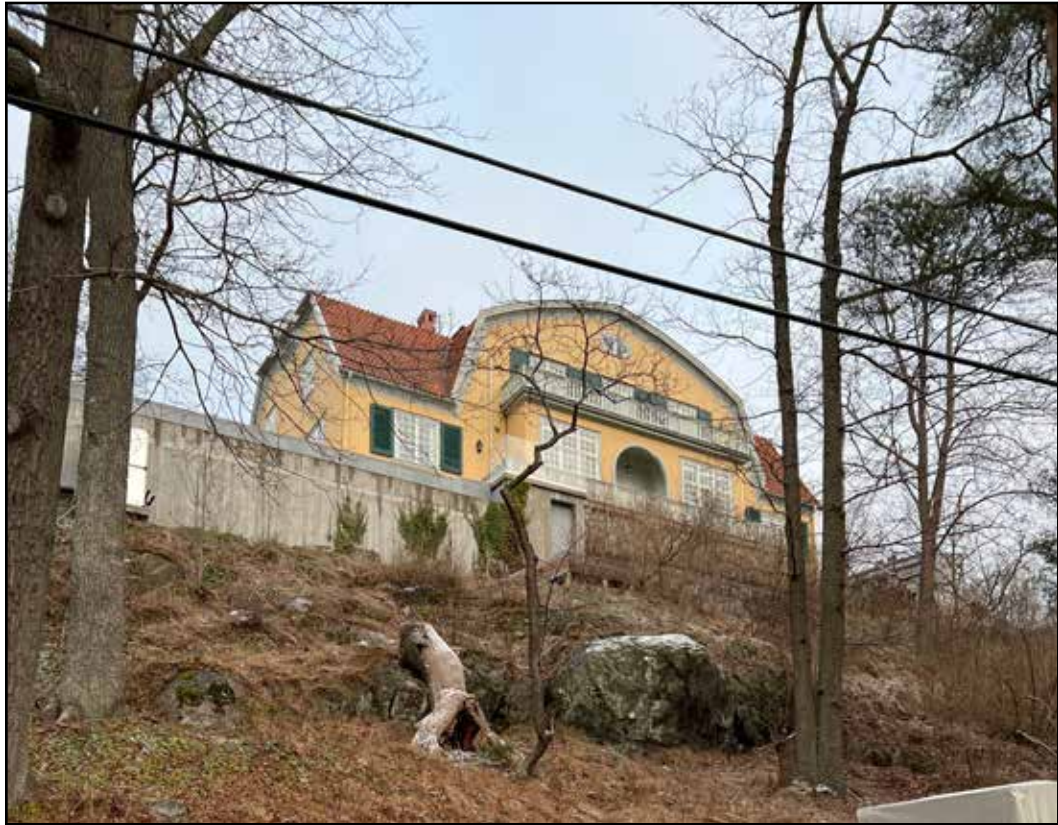
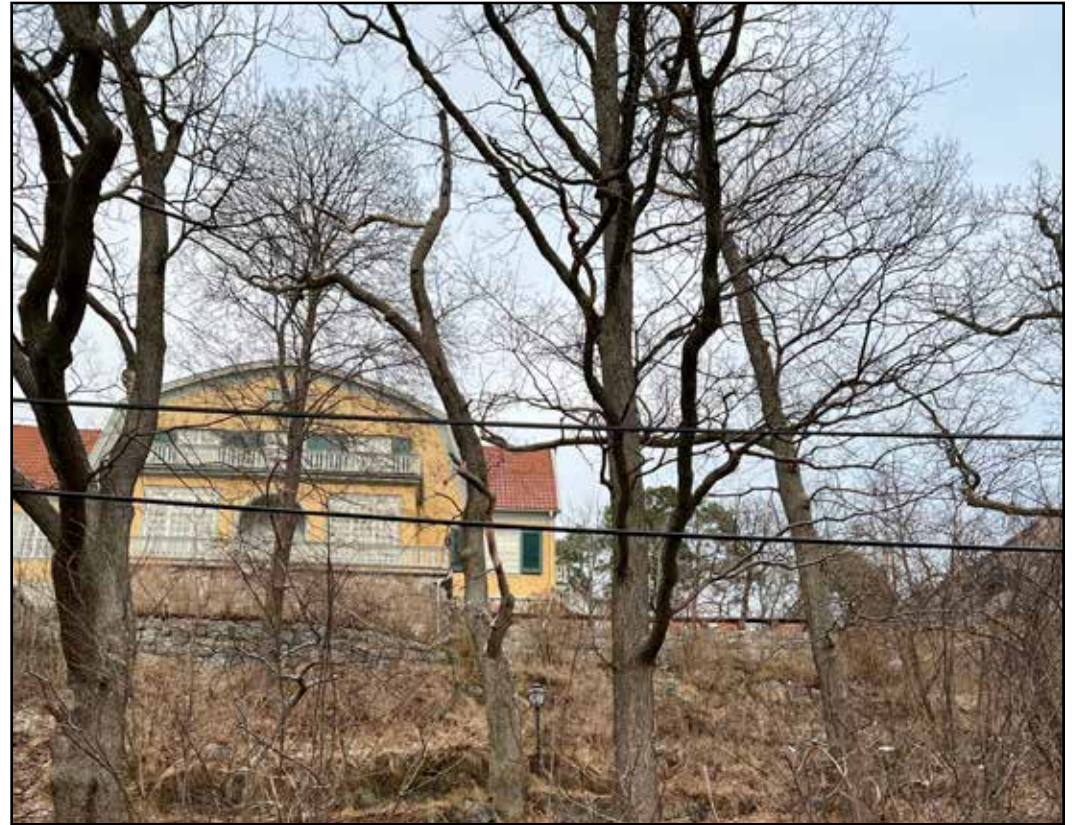
Adress, byggnadsnamn	Fjällvägen 8	Kvarter	
Kulturhistorisk värdering	Särskilt värdefull enligt PBL 8:13	Upphovsperson, byggår	Arkitekt: Ragnar Östberg, 1907. Byggherre: Häradshövding John Stockenberg
Värde motivering	Mycket välbevarad villabyggnad uppförd efter ritningar av en av Sveriges mest välkända arkitekter. Uppförd i en tidstypisk blandning av jugend och nationalromantisk stil .	Historik, förändringar	Mycket få exteriöra förändringar mot ursprungsritning. Pool och altan i betong har uppförts mot sydväst 2018. 1984 byggdes huset om till flerbostadshus men 2008 omnämns det igen som enbostadshus.
Miljöskapande värde	Miljöskapande värde.	Funktion	Bostadshus
Karaktärisering och stildrag	Villabyggnad i en blandning av jugend och nationalromantik med horisontellt vilande volym där brant mansardtak, frontespis mot söder och spetsig skorsten utgör uppåtsträvande karaktärsdrag. Mycket hög grad av bevarade fasadmaterial, färgsättningar och snickerier samt andra detaljer i originalutförande skapar utöver trädgården anlagd i terrasser med stora lövträd en välbevarad helhet. En nyligen tillbyggd pool har haft negativ inverkan på byggnadens och trädgårdens kulturvärden genom sin storlek och avvikande material.

Byggnadsdelar	Värdebärare		
Volym, placering	Placering i höjdläge med terrasserad trädgård nedanför. Markant gavelmotiv mot söder och skorsten i jugendform mot norr definierar tillsammans med det branta mansardtaket utan andra genombrytningar byggnadens volym.		
Tak och skorsten	Mansardtak täckt med enkupigt lertegel. Bred, böljande frontespis mot söder och bred takkupa/attika mot norr. Ursprunglig murad skorsten med jugendmässigt avsmalnande form och ett runt krön med sidoöppningar. Takfotsinklädning och vindskivor präglas av profilerade snickerier som utöver ett påkostat uttryck skapar en effektfull siluett och skuggverkan till byggnaden.		
Fasader och sockel	Fasader av stående locklistpanel, samt små partier av liggande spontad panel, målade i ockragul kulör. Snickerier som listverk, konsoler och fönsteromfattningar i ljusgrått. Gråstenssockel av runda stenar i olika storlek.		
Dörrar	Entréparti med bred, rund naturstenstrappa och stort vilplan. Klassicistisk portal i originalutförande målade i ljusgrått likt övriga snickerier. Pardörr i originalutförande målade i engelskt röd kulör med spröjsat ovanljusfönster.

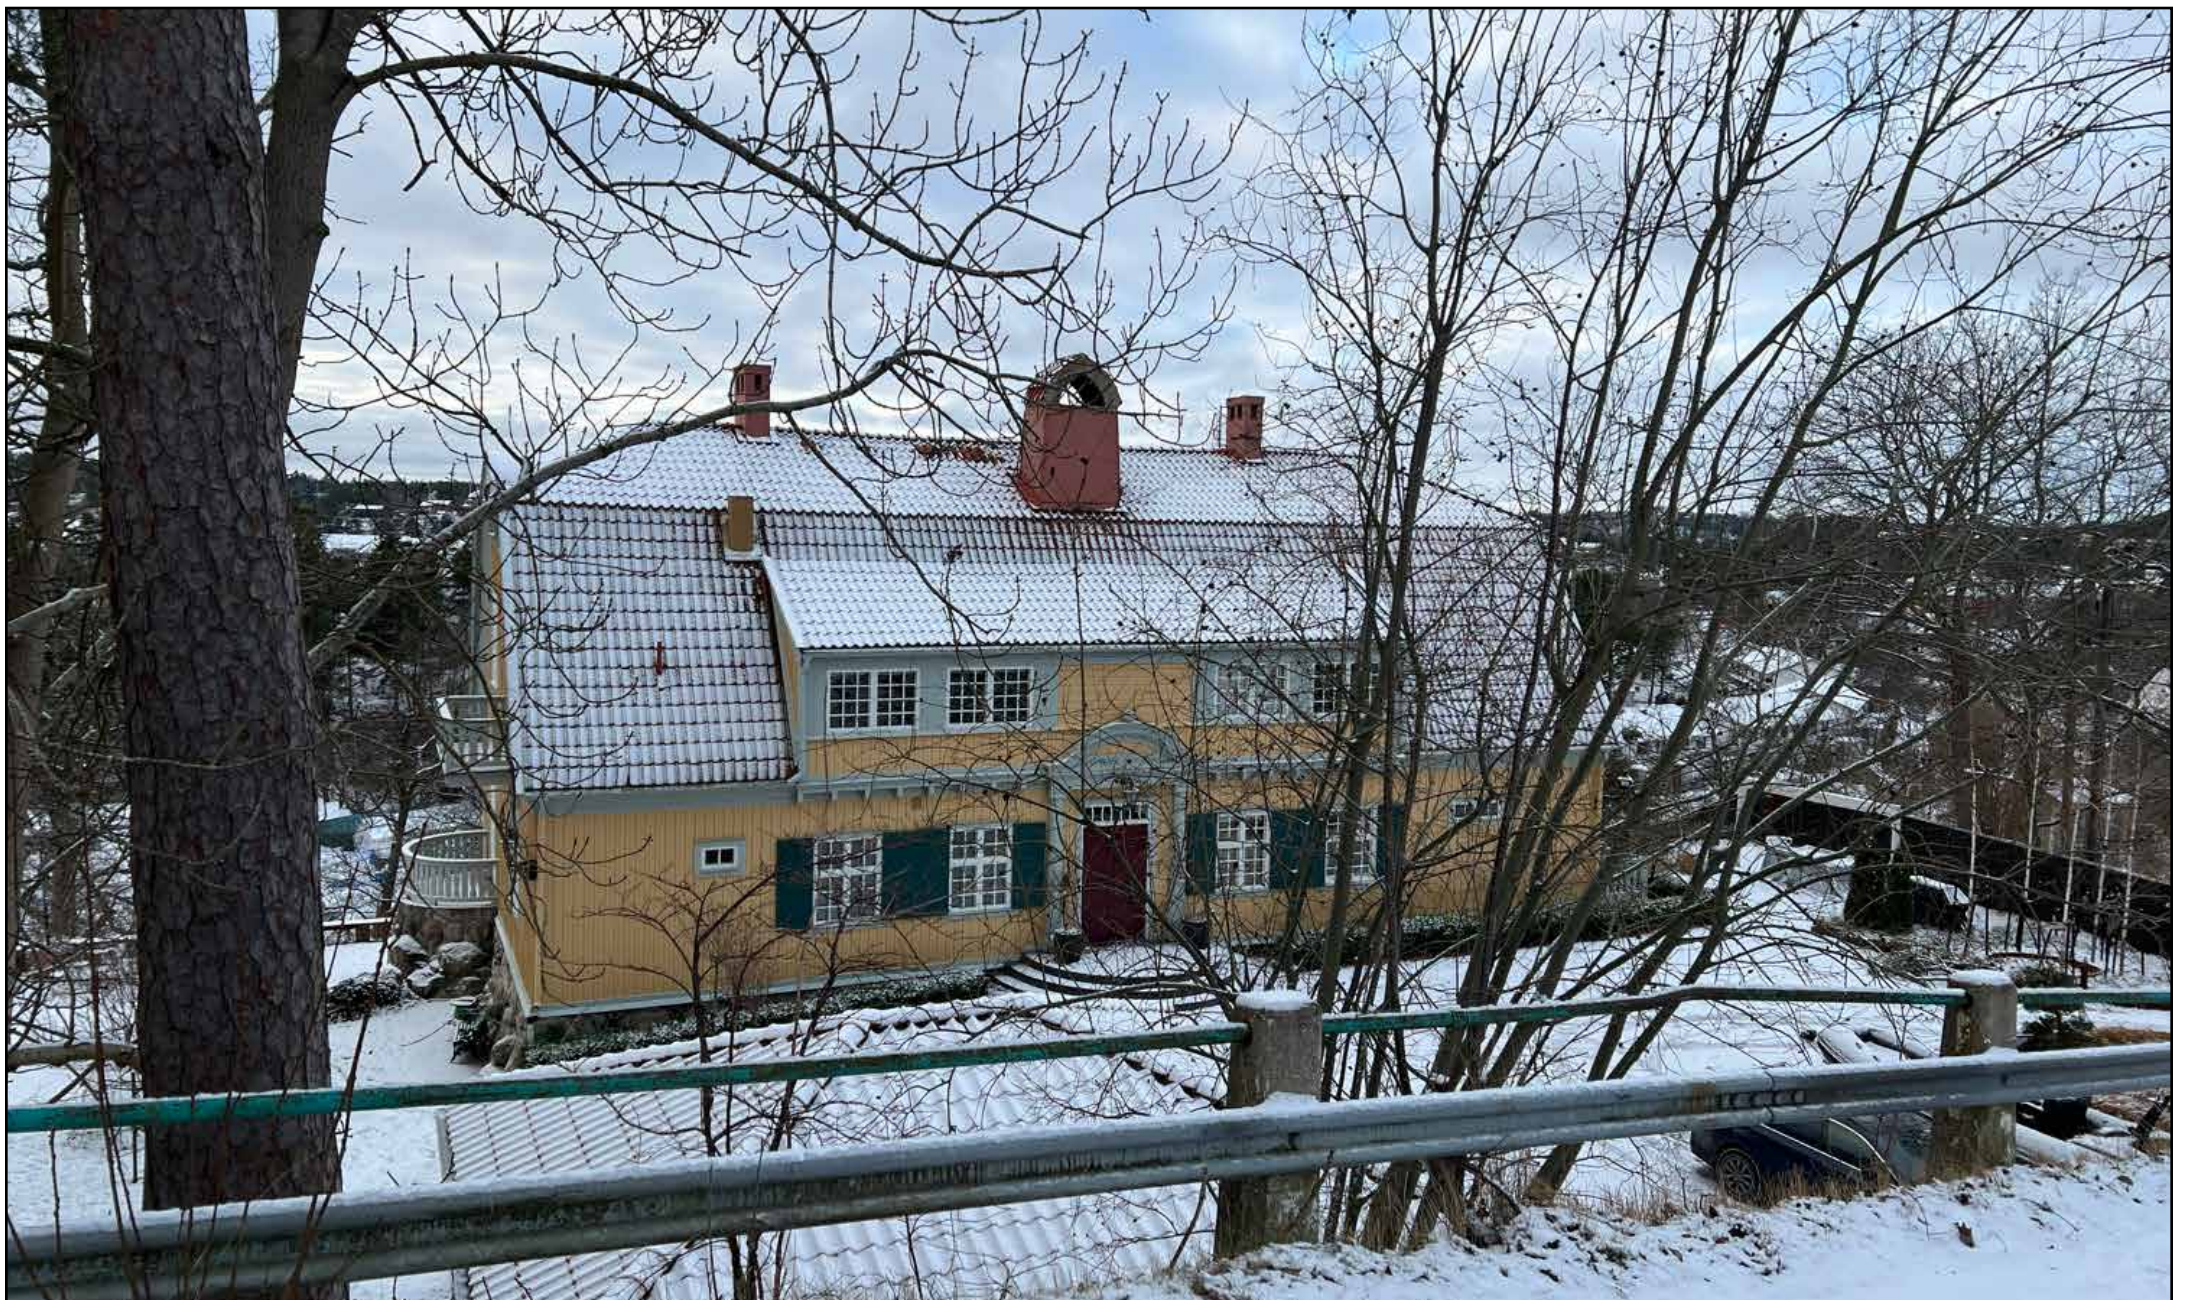
Fastighet Baggensudden 15:17

Byggnadsdelar	Värdebärare		
Volym, placering	Placering i höjdläge med terrasserad trädgård nedanför. Mansardtak och frontespis skapar en karaktäristisk volym för en större villabyggnad från 1900-talets början.		
Tak och skorsten	Mansardtak täckt med tvåkupigt lertegel. Äldre skorstenar med utkragande krön.		
Fasader och sockel	Fasader av slätputs målad i ljus gul kulör, troligen tillkommen på 1940-talet. Sockel av kalksten i ursprungligt utförande med ojämnt huggen yta.		
Dörrar	Entréparti mot östra kortsidan med portalomfattning i kalksten.		
Fönster	Merparten är träfönster i originalutförande med spröjsade ovandelar.		
Exteriöra detaljer	Äldre armatur i smide över gavelentrén.		
Trädgård, hägnad, komplementbyggnader m.m.	Trädgård anlagd i terrasser med naturstensmurar. Stora lövträd och tallar.

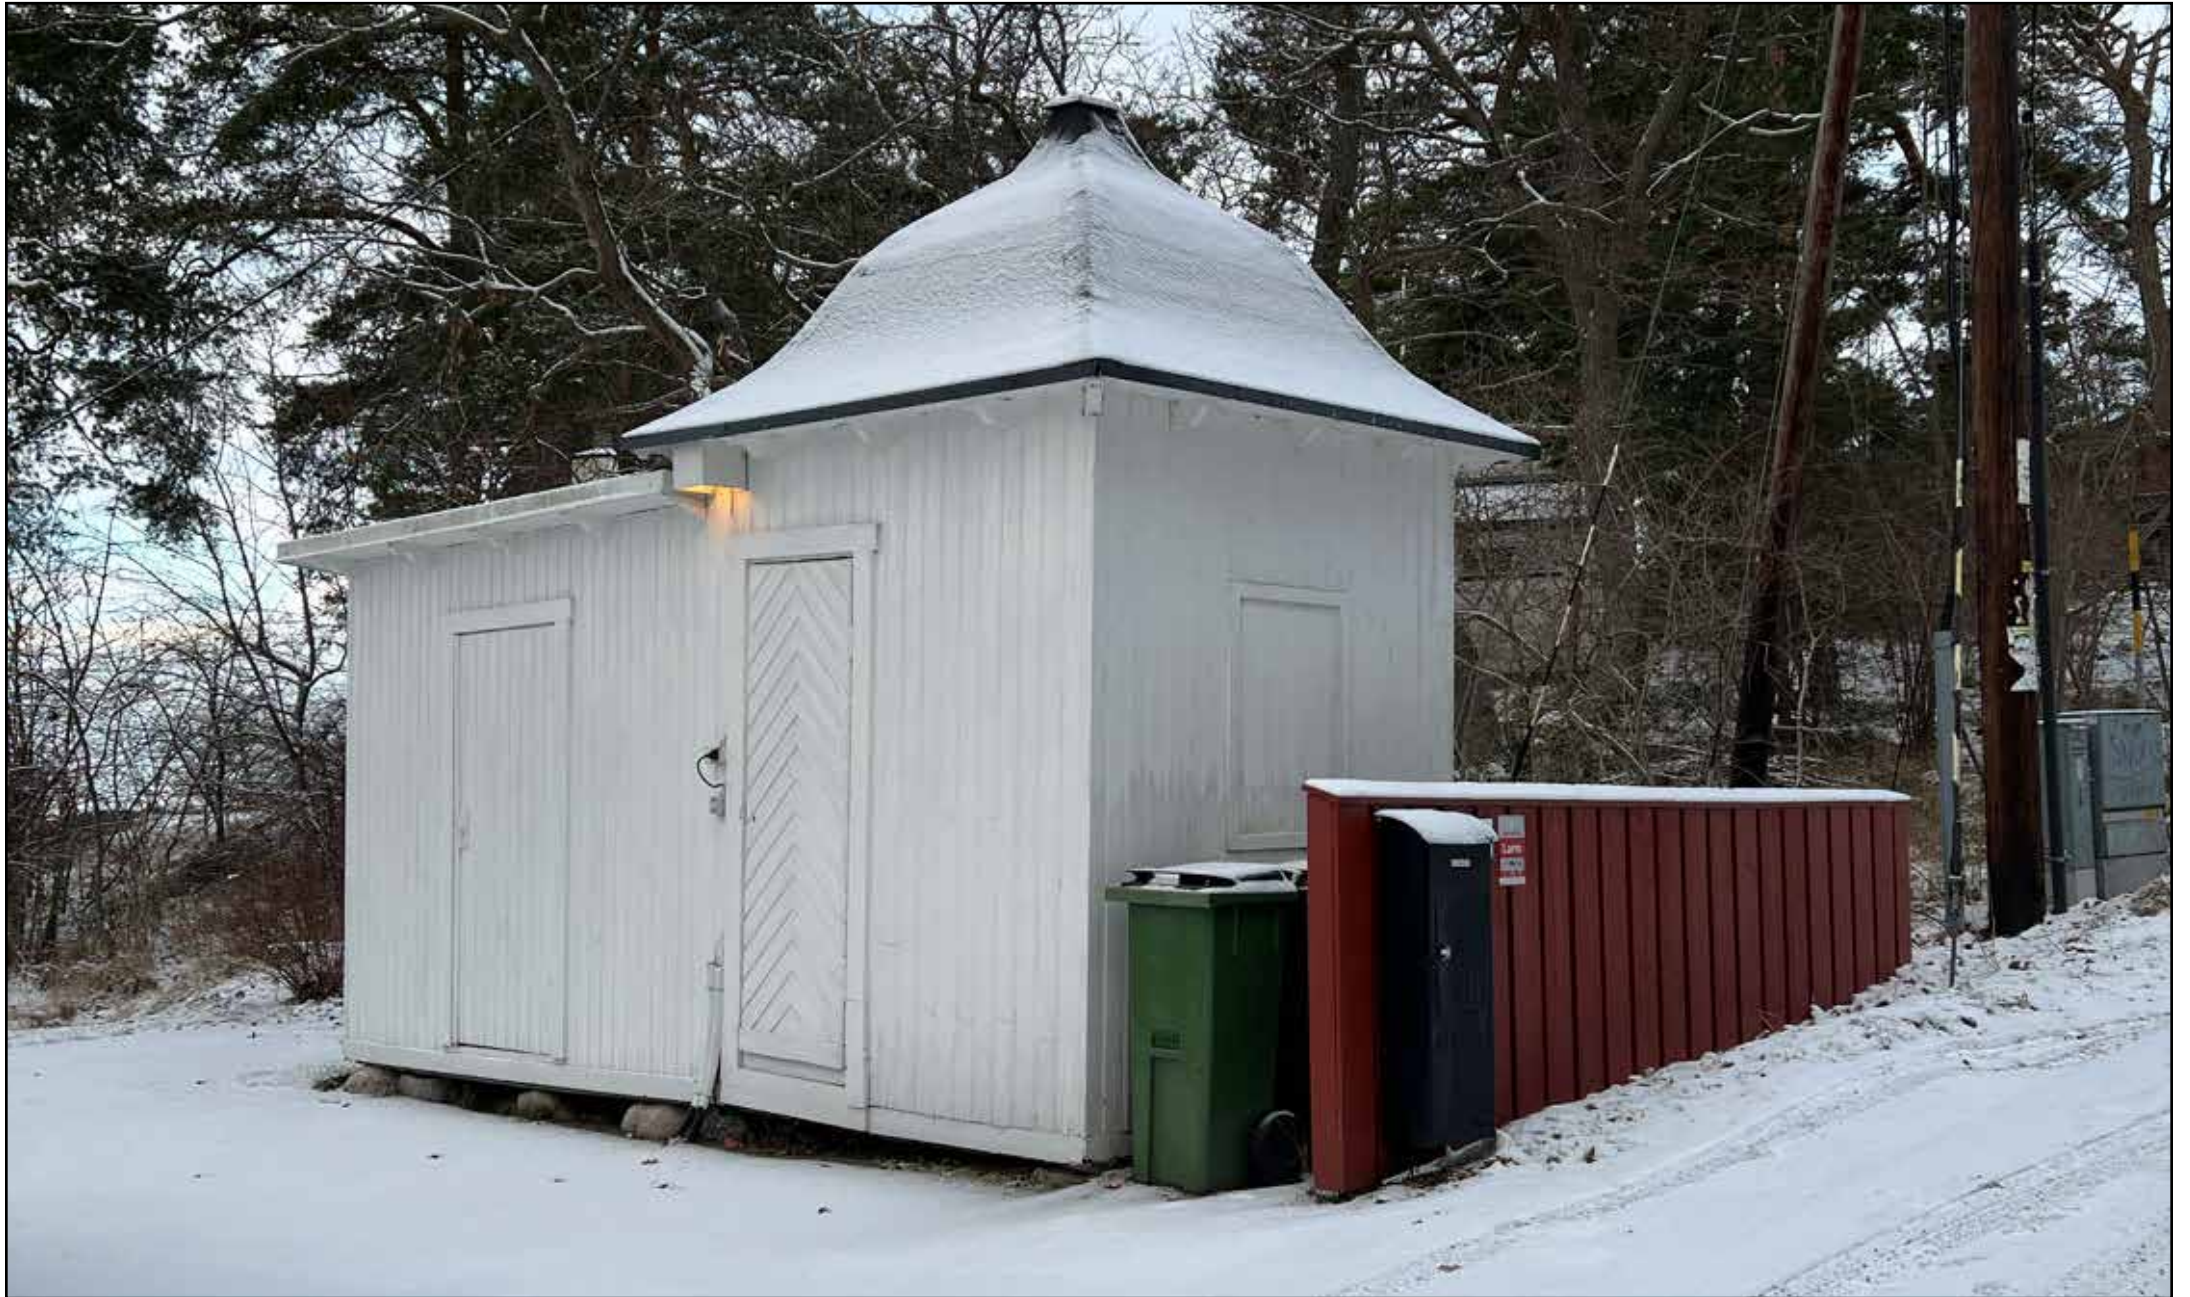
Adress, byggnadsnamn	Matrosvägen 12, uthus	Kvarter	
Kulturhistorisk värdering	Särskilt värdefull enligt PBL 8:13	Upphovsper- son, byggår	
Värdemotivering	En av få bevarade äldre uthus i området, på typiskt vis placerat precis vid gatan.	Historik, förändring- ar	Var ursprungligen tillhörande en större villa på tomten som revs i samband med uppförandet av det nya bostadshuset på tomten på 1980-talet.
Miljöskapande värde	Miljöskapande värde.	Funktion	Uthus
Karaktärisering och stildrag	Uthus i jugendstil med karnisformat tälttak med takfot uppbyggen av synliga figursågade konsoler, fasader i stående pärlspontpanel samt dörrblad med fiskbensmönstrad brädfodring.

Byggnadsdelar	Värdebärare
Volym, placering	Placering i hörnet av tomten precis vid gatan.
Tak och skorsten	Karnisformat tälttak med takfot uppbyggen av synliga konsoler. Täckning av papp.
Fasader och sockel	Fasader i stående pärlspontpanel. Konstruktionens bottensyllar vilar på grundstenar i gråsten.
Dörrar	Dörrblad med fiskbensmönstrad brädfodring. Enkelt profilerade dörrfoder.
Fönster	Vitmålade träfönster i ursprungligt utförande med smårutigt indelade bågar. I bottenvåningen fyrluftsfönster. I ovanvåningen tvåluftsfönster; i mer format i attikan samt stående format på kortsidorna. Mot söder fönsterluckor i jalusimönster, mot norr luckor av snedställda bräder.
Exteriöra detaljer	Spetsigt karnisformat tak. Figursågade konsoler.
Trädgård, hägnad, komplementbyggnader m.m.	Trädgård anlagd i terrasser med naturstensmurar. Stora lövträd och tallar.

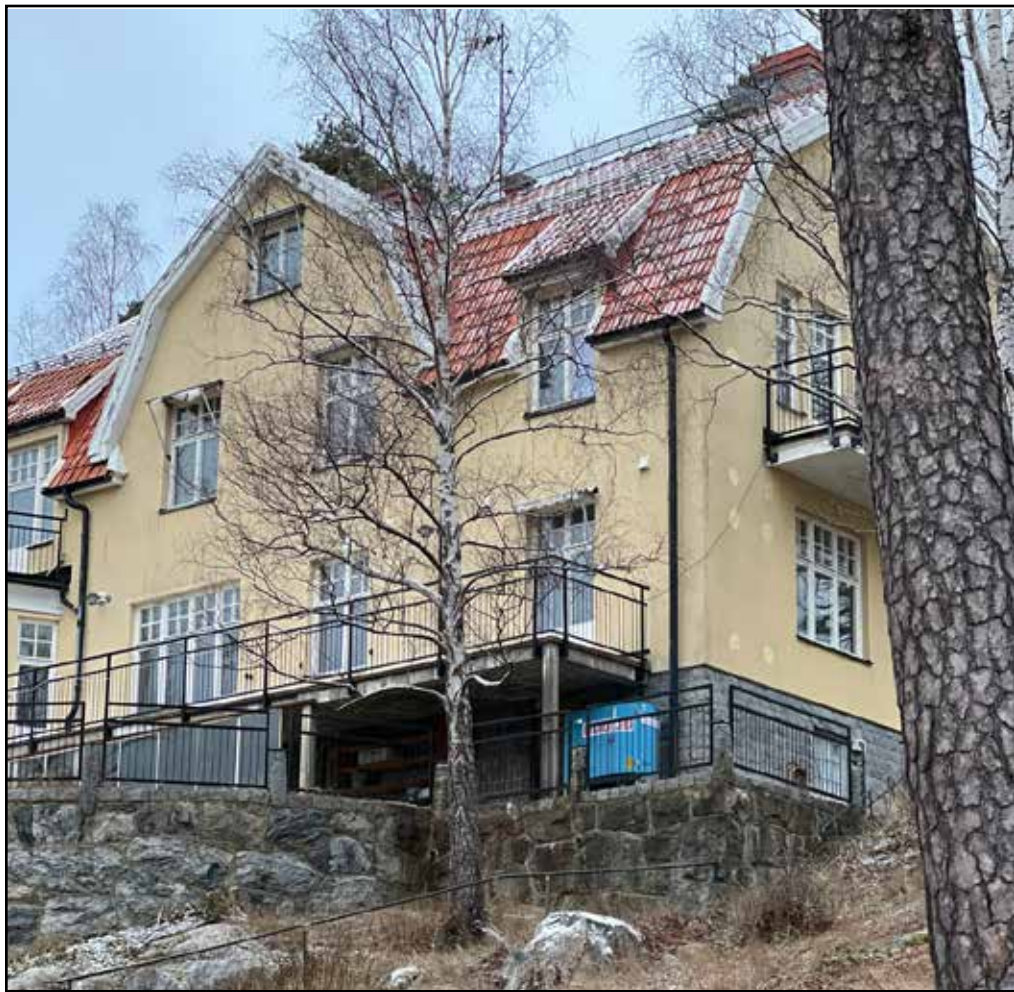
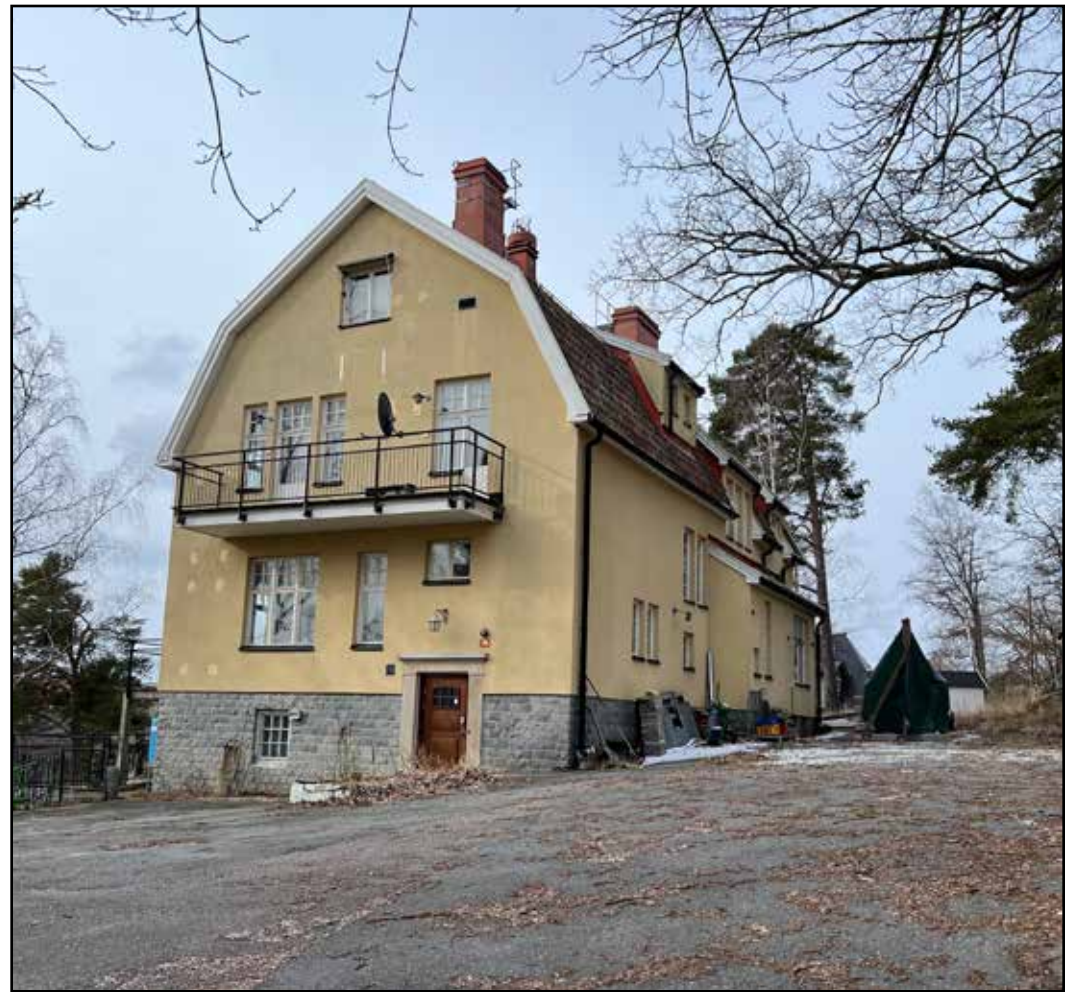
Fastighet Baggensudden 15:2

Adress, byggnadsnamn	Vikingavägen 42	Kvarter	
Kulturhistorisk värdering	Särskilt värdefull enligt PBL 8:13	Upphovsperson, byggår	Arkitekt: Edward Ohlsson 1910
Värdemotivering	En av Baggensudden största och mest exponerade villor. Ovarsamt utförd brandutrymningstrappa, taksäkerhet m.m. Samhällshistoriskt mycket viktig genom funktionen som spädbarnshem vid 1900-talets mitt.	Historik, förändringar	Ombyggt till spädbarnshem 1945 då fasader renoverades samt en del ursprungsdetaljer avlägsnades som gjorde att byggnaden fick ett enklare utförande. Veranda, brandutrymning, taksäkerhet senare tillkommet.
Miljöskapande värde	Miljöskapande värde.	Funktion	Bostadshus
Karaktärisering och stildrag	Karaktäristisk byggnad för 1900-talets början med mansardtak och frontespis mot Baggensfjärden. Förenklade fasader och detaljer mot ursprungligt skick. Bevarade fönster i ursprungligt utförande. Utrymningstrappa, taksäkerhet, veranda i avvikande storlek och material påverkar intrycket negativt.

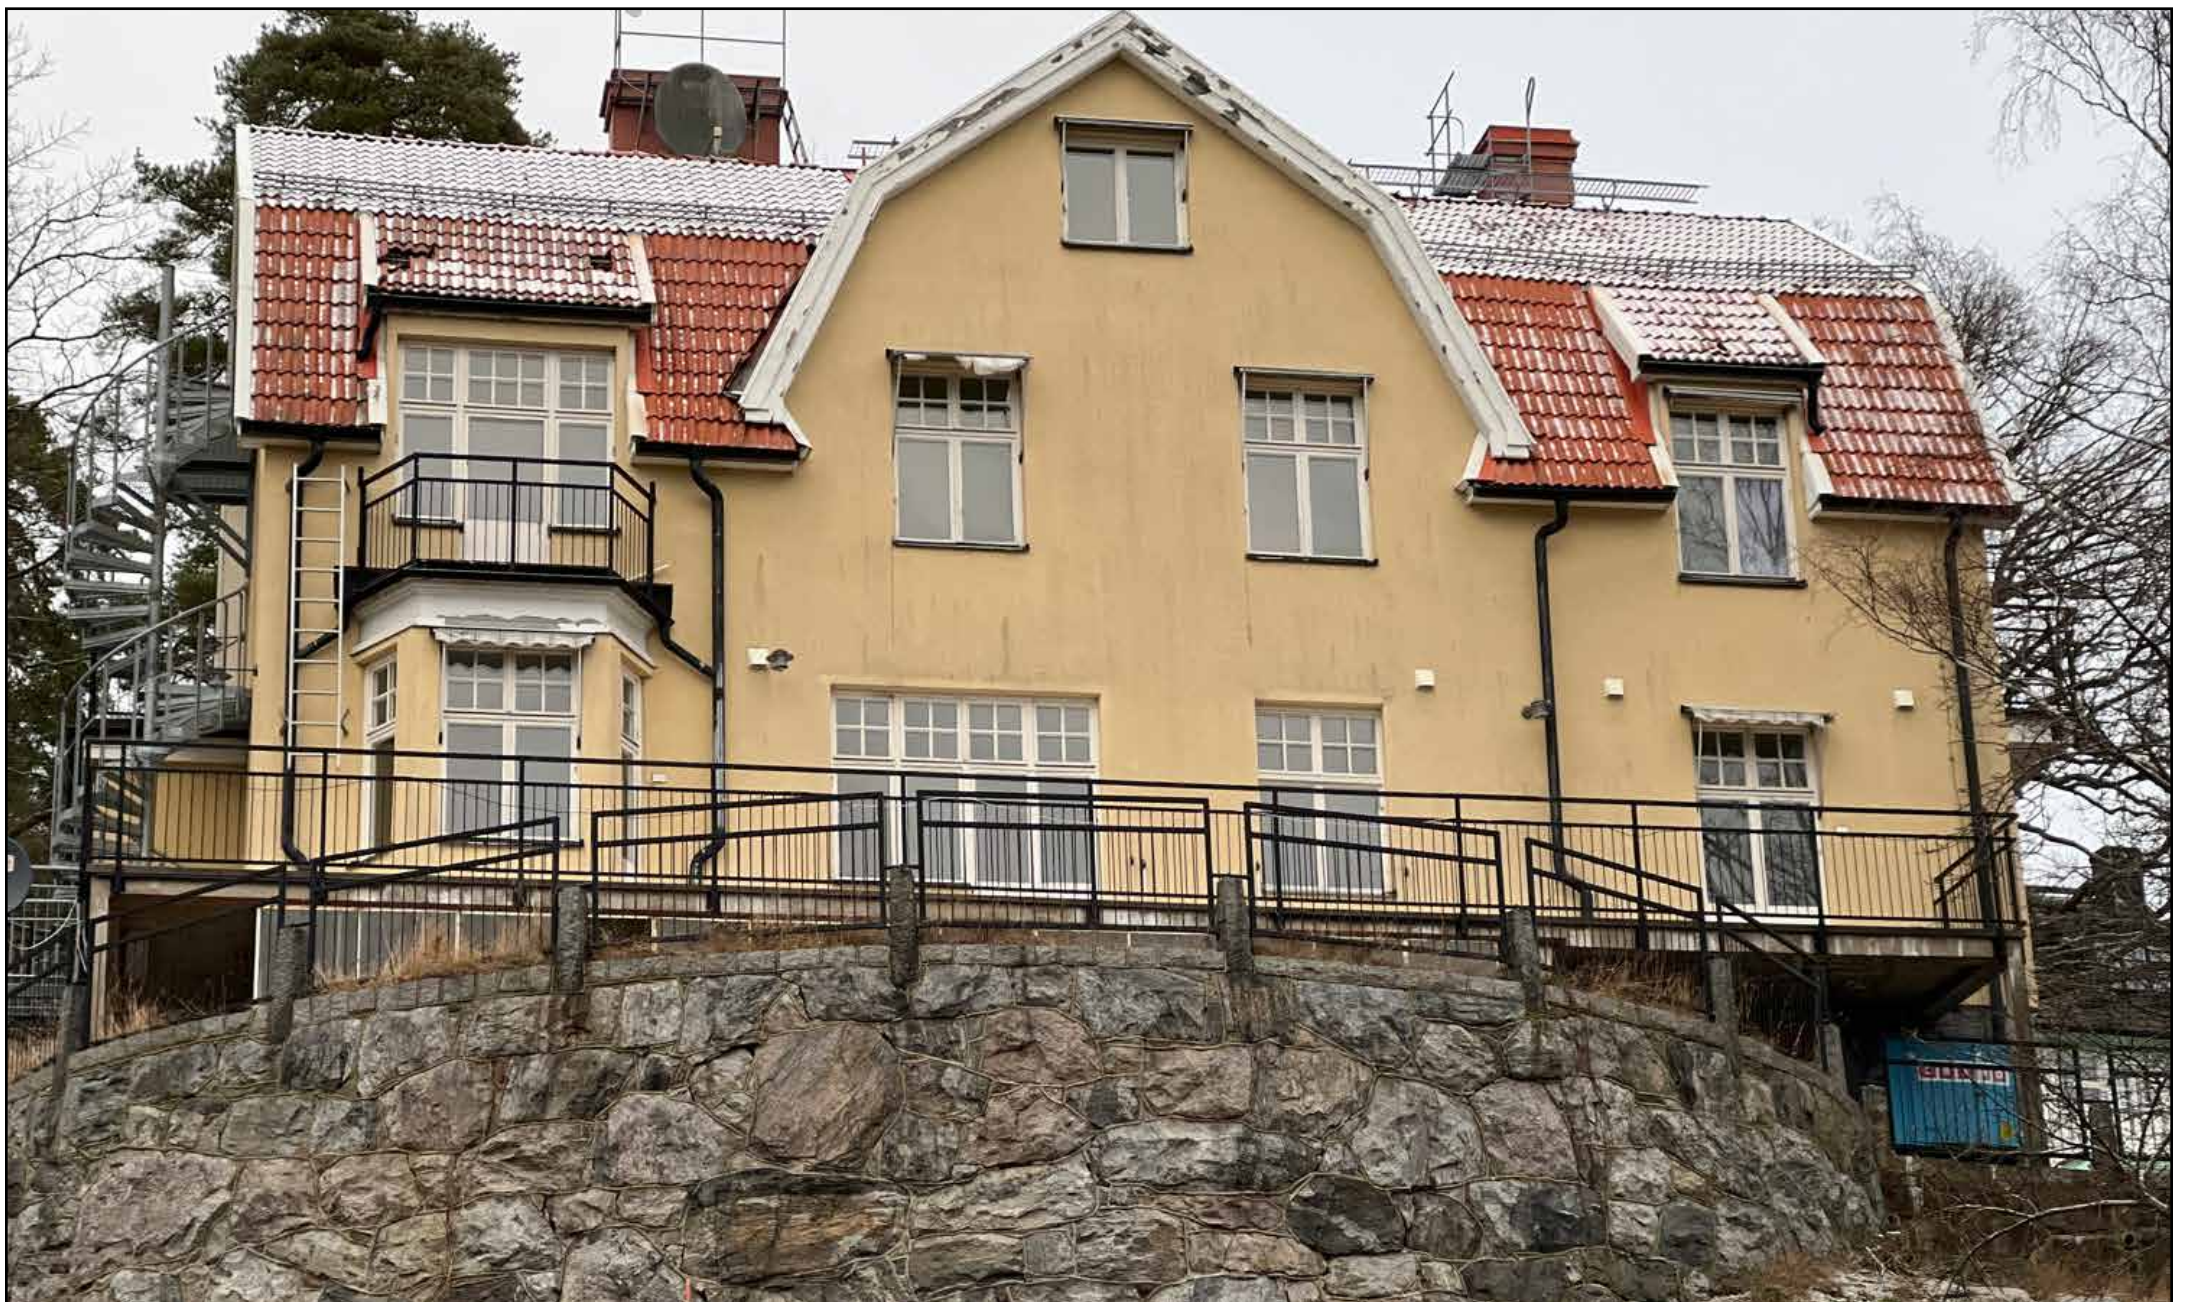
Fastighet Baggensudden 15:3

Exteriöra detaljer	Gavelrösten klädda med bäversvansformade spån.		
Trädgård, hägnad, komplementbyggnader m.m.	Tomt med trädgård anlagd i terrasser med gångsystem och naturstensmurar. Stora lövträd.
