KULTURMILJÖUTREDNING OCH BYGGNADSINVENTERING

BAGGENSUDDEN

Nacka kommun, 2025-12-01

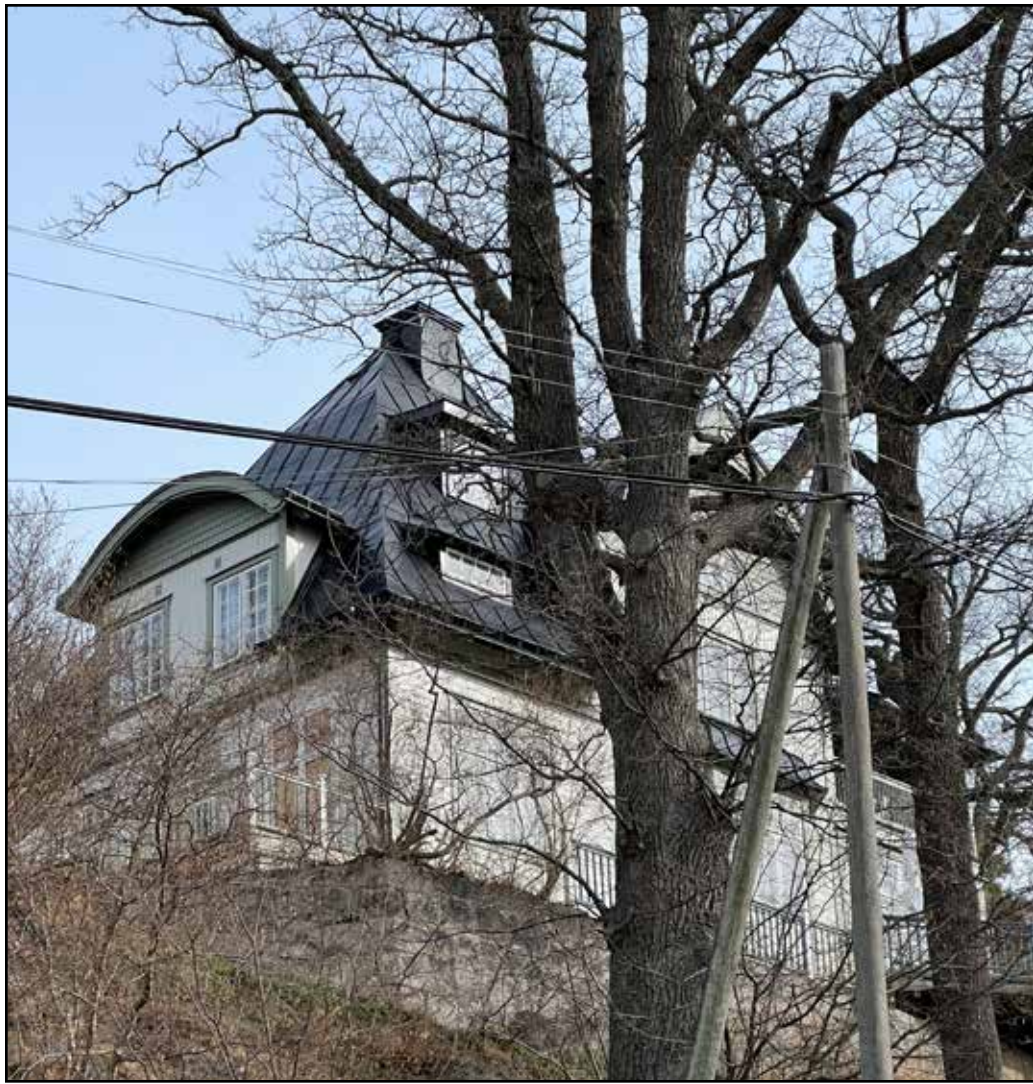
Fastighet Baggensudden 15:3

Adress, byggnadsnamn	Villa Solbacken, Pålnäsvägen 17	Kvarter	
Kulturhistorisk värdering	Särskilt värdefull enligt PBL 8:13	Upphovsperson, byggår	Arkitekt: Albert Collett, 1903
Värdemotivering	En av de äldre villorna på Baggensudden ritad av en av de mest flitigt anlidade arkitekterna i för honom typiska böljande jugendformer.	Historik, förändringar	Ursprungligen öppen veranda, senare inglasad mot söder. Altandäck mot söder troligen inte samtida som villan, möjligen 1900-talets mitt. Två nya takkupor i vindsplanet 2003. Ändrad färgsättning under 2010-talet.
Miljöskapande värde	Miljöskapande värde.	Funktion	Bostadshus
Karaktärisering och stildrag	Karakteristisk jugendvilla från tidigt 1900-tal med varierande stående/liggande stående panel, lätt svängda svarta plåttak med fint utförda fotrännor, vindskivornas grovt dimensionerade svängda snickerier, gavelrösten med bäversvansformade spån. Träfönster i originalutförande, helt smårutigt spröjsade eller enbart ovandelarna. Större takkupor insatta 2003 är väl utförda stilmässigt men har påverkat villans branta övre taklinjer och därmed dess jugendprägel.

Byggnadsdelar	Värdebärare		
Volym, placering	Placering i höjdläge med terrasserad trädgård nedanför. Markant frontespis mot söder och brant valmat sadeltak i definierar byggnadens uppåtsträvande volym med tydlig prägel av jugendstilen.		
Tak och skorsten	Brant valmat sadeltak, lätt svängt, genombrutet av frontespiser och till stor del diskreta takkupor. Plåtar av småformat med ståndfalsar, fotrännor samt stuprör med rund kupa utgör bevarade tidstypiska plåtarbeten, allt målat i svart. Äldre skorstenar avsmalnande uppåt med avslutande utkragning - likaledes inklädda med svartmålad plåt.		
Fasader och sockel	Spontad panel, liggande i nedanvåningen och stående i ovanvåningen, målad i gråbeige kulör. Listverk och andra snickerier målade i matt grön kulör. Tuktad naturstenssockel.		
Dörrar	Har ej kunnat besiktigas vid platsbesök.		
Fönster	Utåtgående träfönster i originalutförande med bevarade beslag, helt smårutigt spröjsade eller enbart ovandelarna. Målade i vitt.

Exteriöra detaljer	Gavelrösten klädda med bäversvansformade spån.		
Trädgård, hägnad, komplementbyggnader m.m.	Tomt med trädgård anlagd i terrasser med gångsystem och naturstensmurar. Stora lövträd.

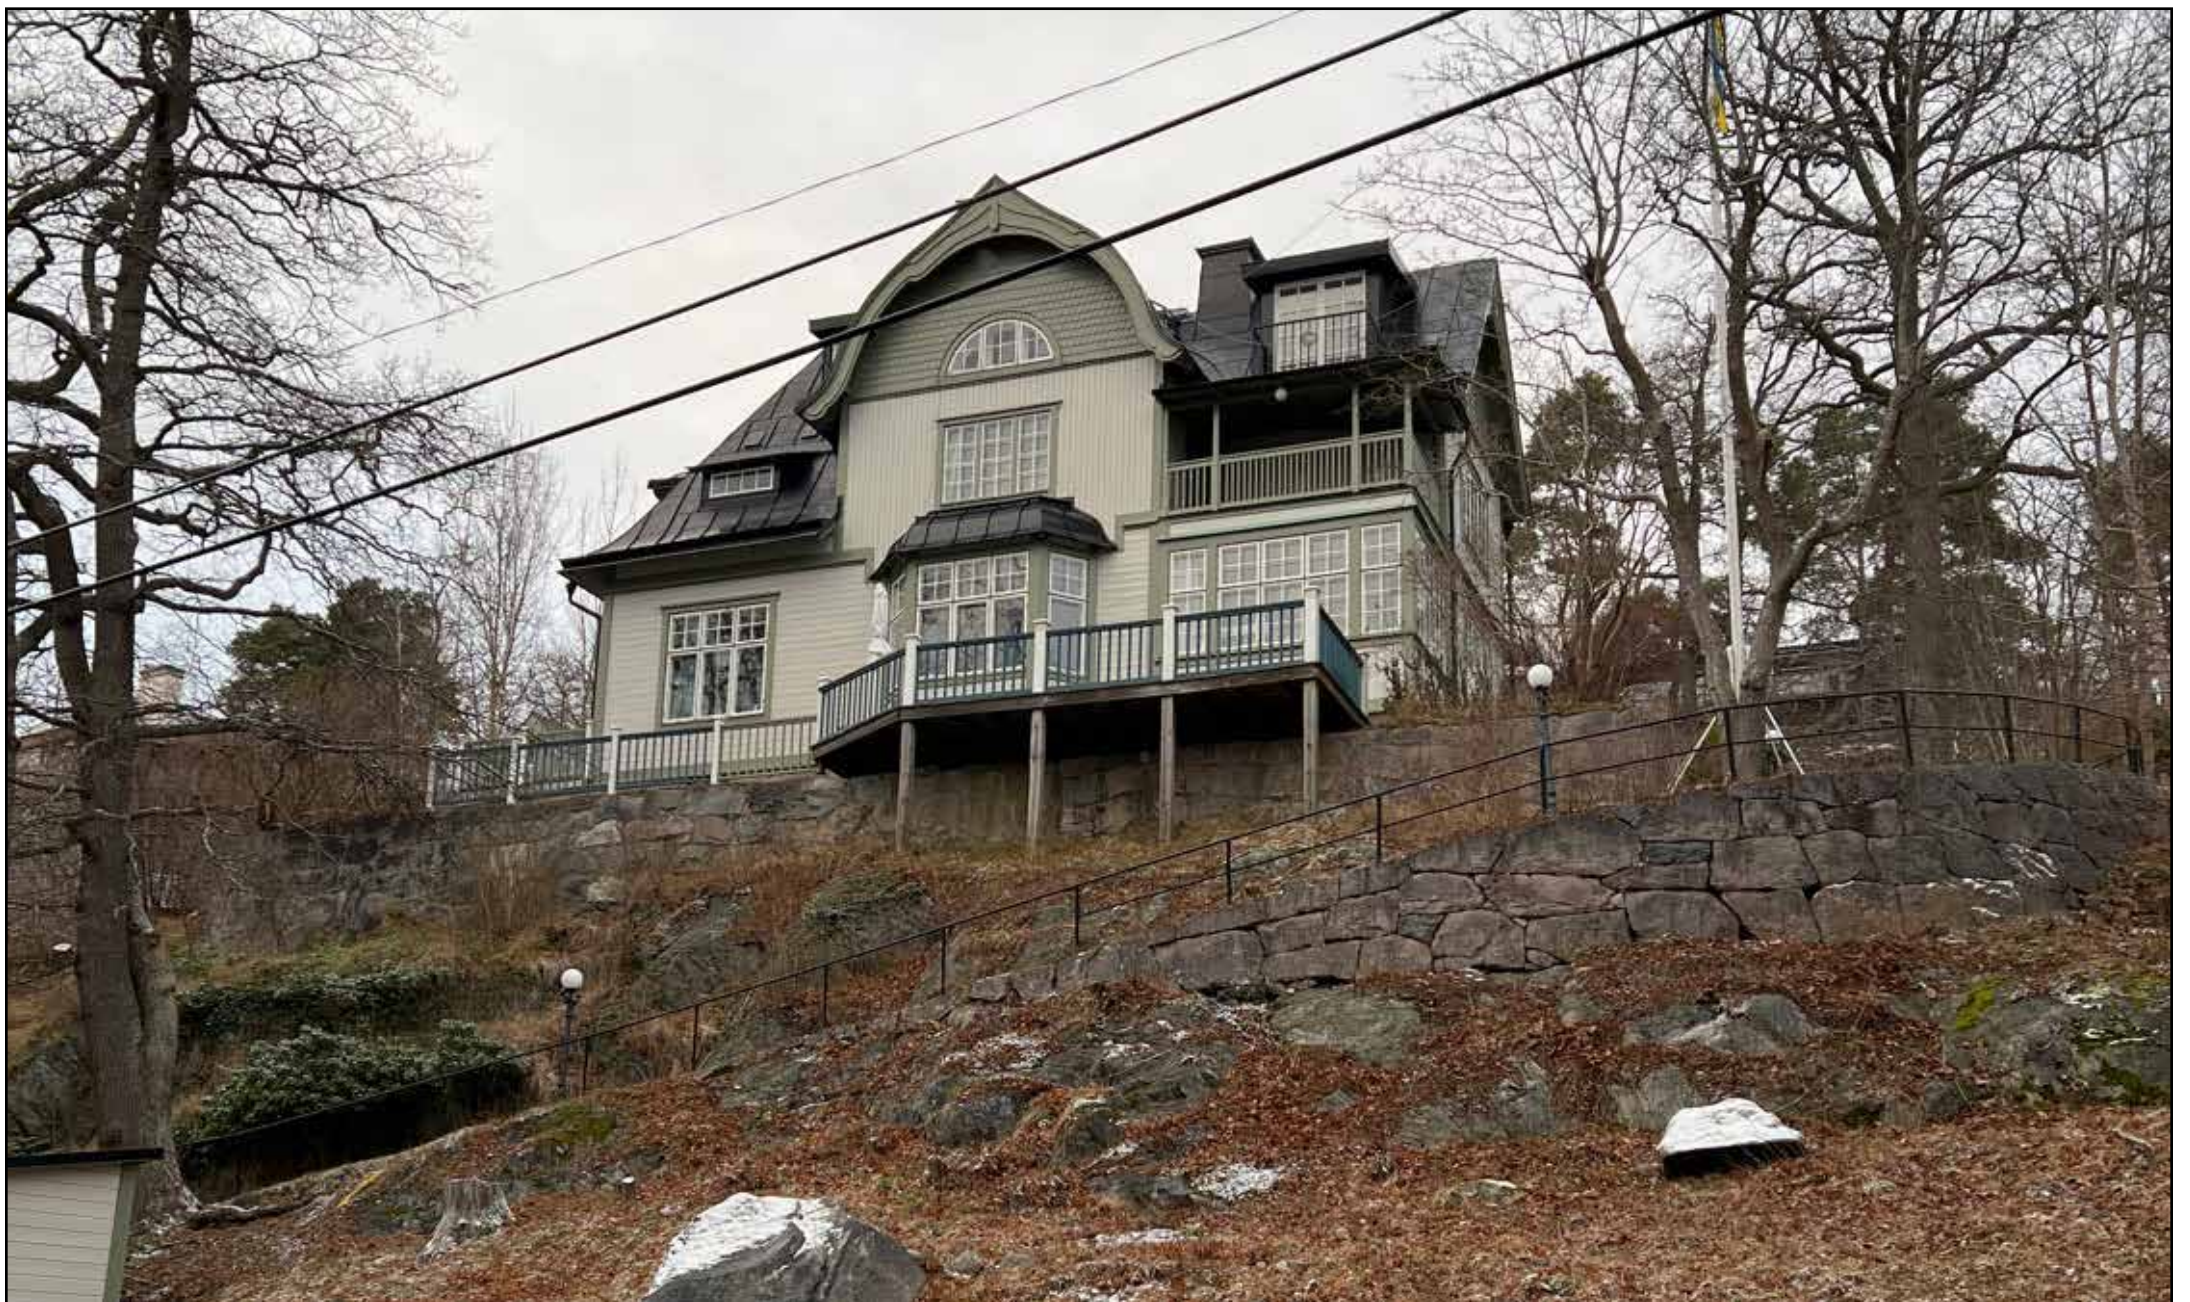
Fastighet Baggensudden 15:6

Trädgård, hägnad, komplementbyggnader m.m.	Trädgård med bevarad naturmarks karaktär: berg i dagen och större tallar som frontar tomten mot gatan.

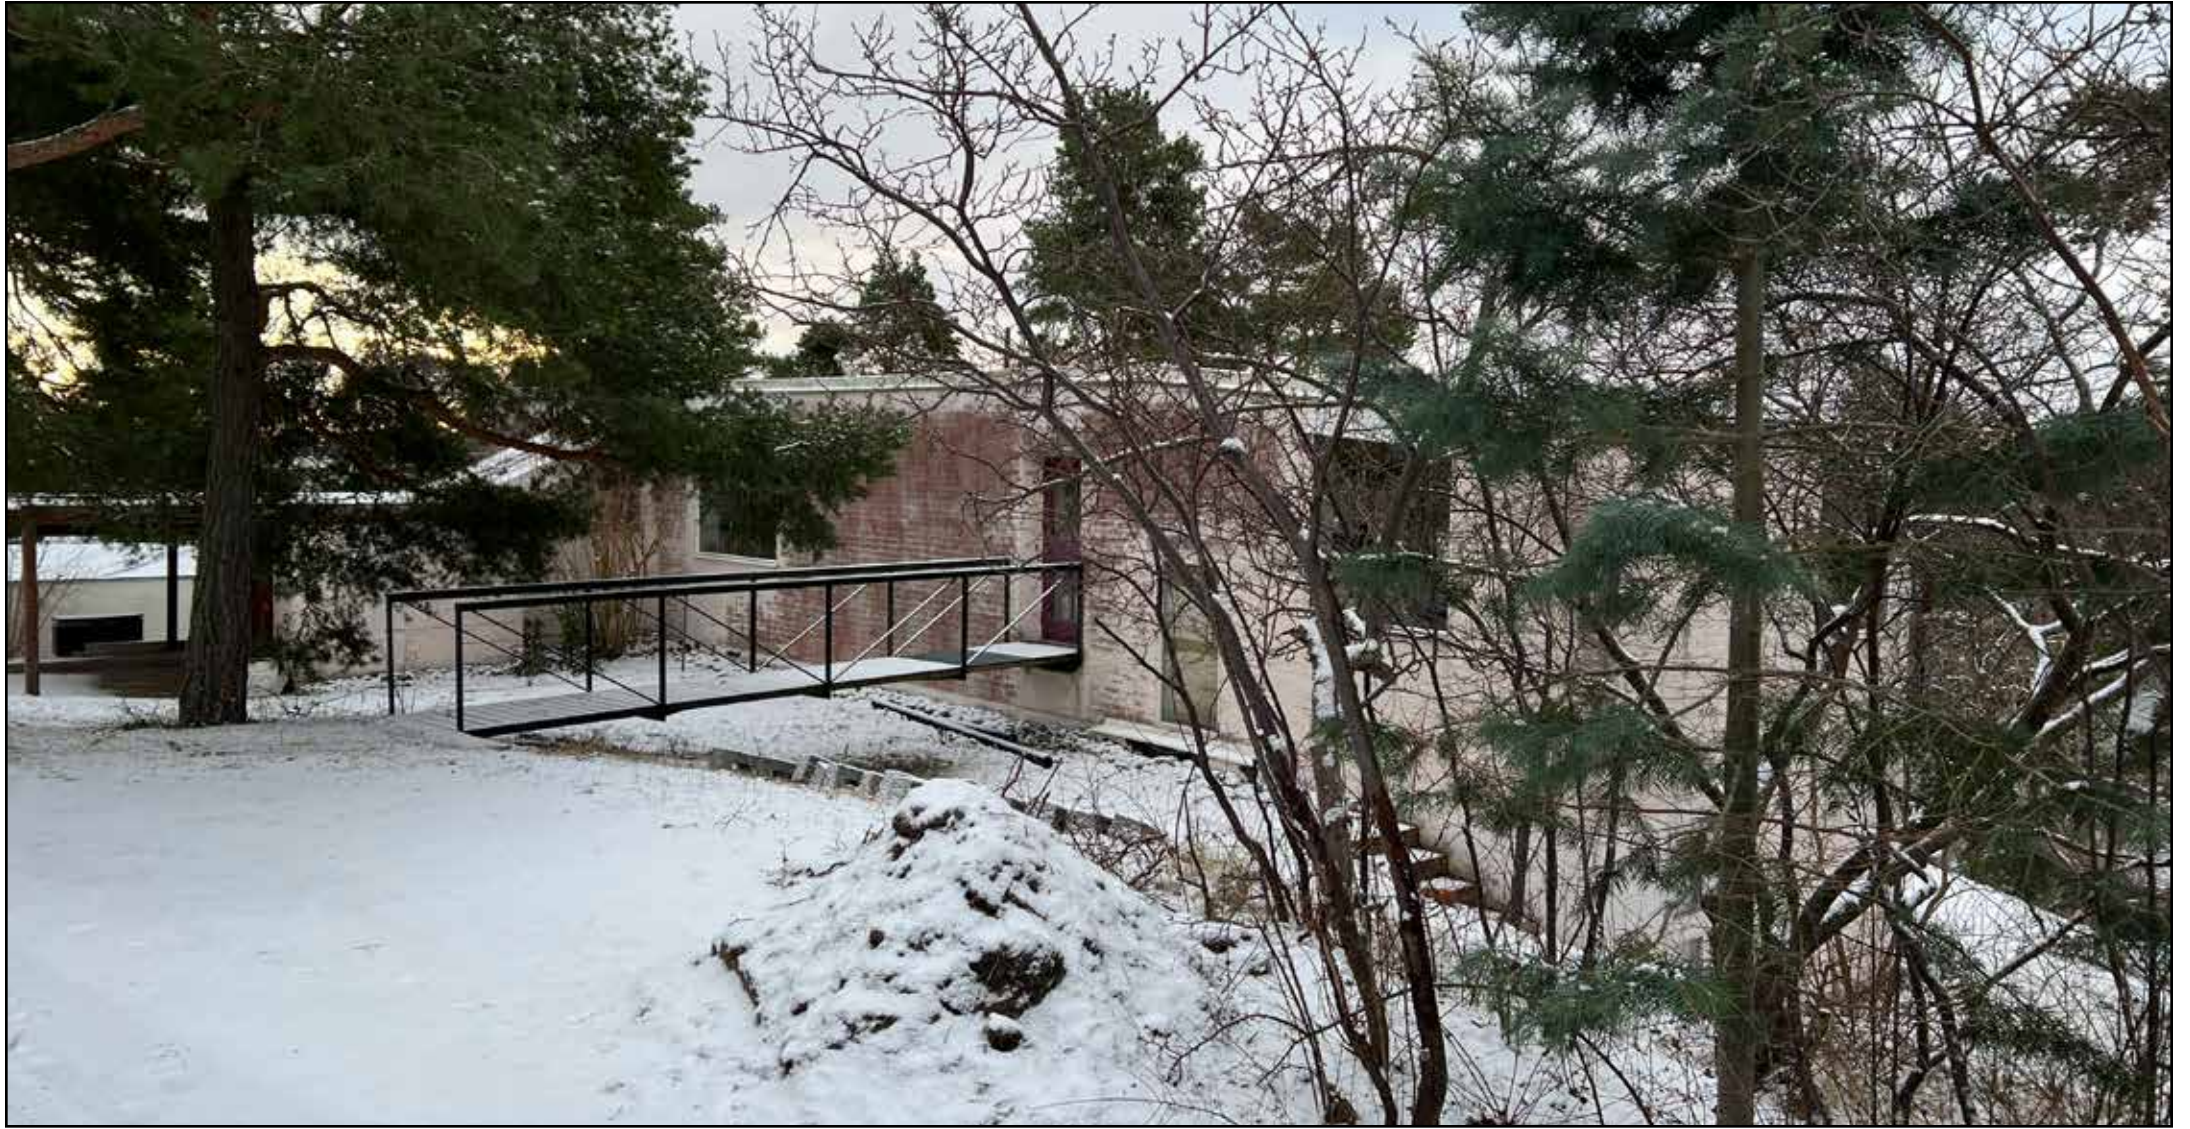
Adress, byggnadsnamn	Fjällvägen 14	Kvarter	
Kulturhistorisk värdering	Särskilt värdefull enligt PBL 8:13	Upphovsperson, byggår	Arkitekt: Lennart Bergström, 1975
Värde motivering	70-talsvilla med individualistisk karaktär där vita och röda färgtoner liksom det tunt målade teglet som skiner igenom ger tydliga associationer till Erskines arkitektur. Arkitekten arbetade för Erskine under en period på 1950-talet.	Historik, förändringar	Få ändringar enligt bygglovarkiv.
Miljöskapande värde	Miljöskapande värde.	Funktion	Bostadshus
Karaktärisering och stildrag	Vit målade tegelfasader och rödmålade dörrblad ger tillsammans med det modernistiska formspråket (flacka tak utan markant takfot, varierande fönstertyper) tydliga anspelningar till Erskines arkitektur. Känslan av att byggnaden förhåller sig till naturmarken - bl.a. anlagd i sutterräng samt en landbrygga som leder fram till entrén - är viktig för karaktären.

Byggnadsdelar	Värdebärare		
Volym, placering	Lågskalig vilande volym, pulpettak. Placering i sutterräng, ett utskjutande entréparti samt en landbrygga ger tillsammans med bibehållen omgivande naturmark byggnaden ett tydligt förhållande till platsen.		
Tak och skorsten	Flackt pulpettak med slätt takmaterial (okänt vilket material) minimala skorstenar samt ej synlig taksäkerhet, avsaknad av takkupor m.m. uppstickande element.		
Fasader och sockel	Fasader av vitmålad kalksandsten. Sockelvåning i betong, vitmålat.		
Dörrar	Dörrblad med rödmålat ramverk i trä och två likstora kvadratiska glaspartier samt ett öppningsbart sidoparti med glasning i full höjd. Entrépartier; det ena en landbrygga i svart stål; det andra ett skyddande skärmtak i smäckra dimensioner som också fungerar som carport.		
Fönster	Perspektivfönster med stora glaspartier utan spröjs och smäckra bågar.		
Exteriöra detaljer	Veranda i hela byggnadens längd mot söder vars tak är en förlängning av takfallet.

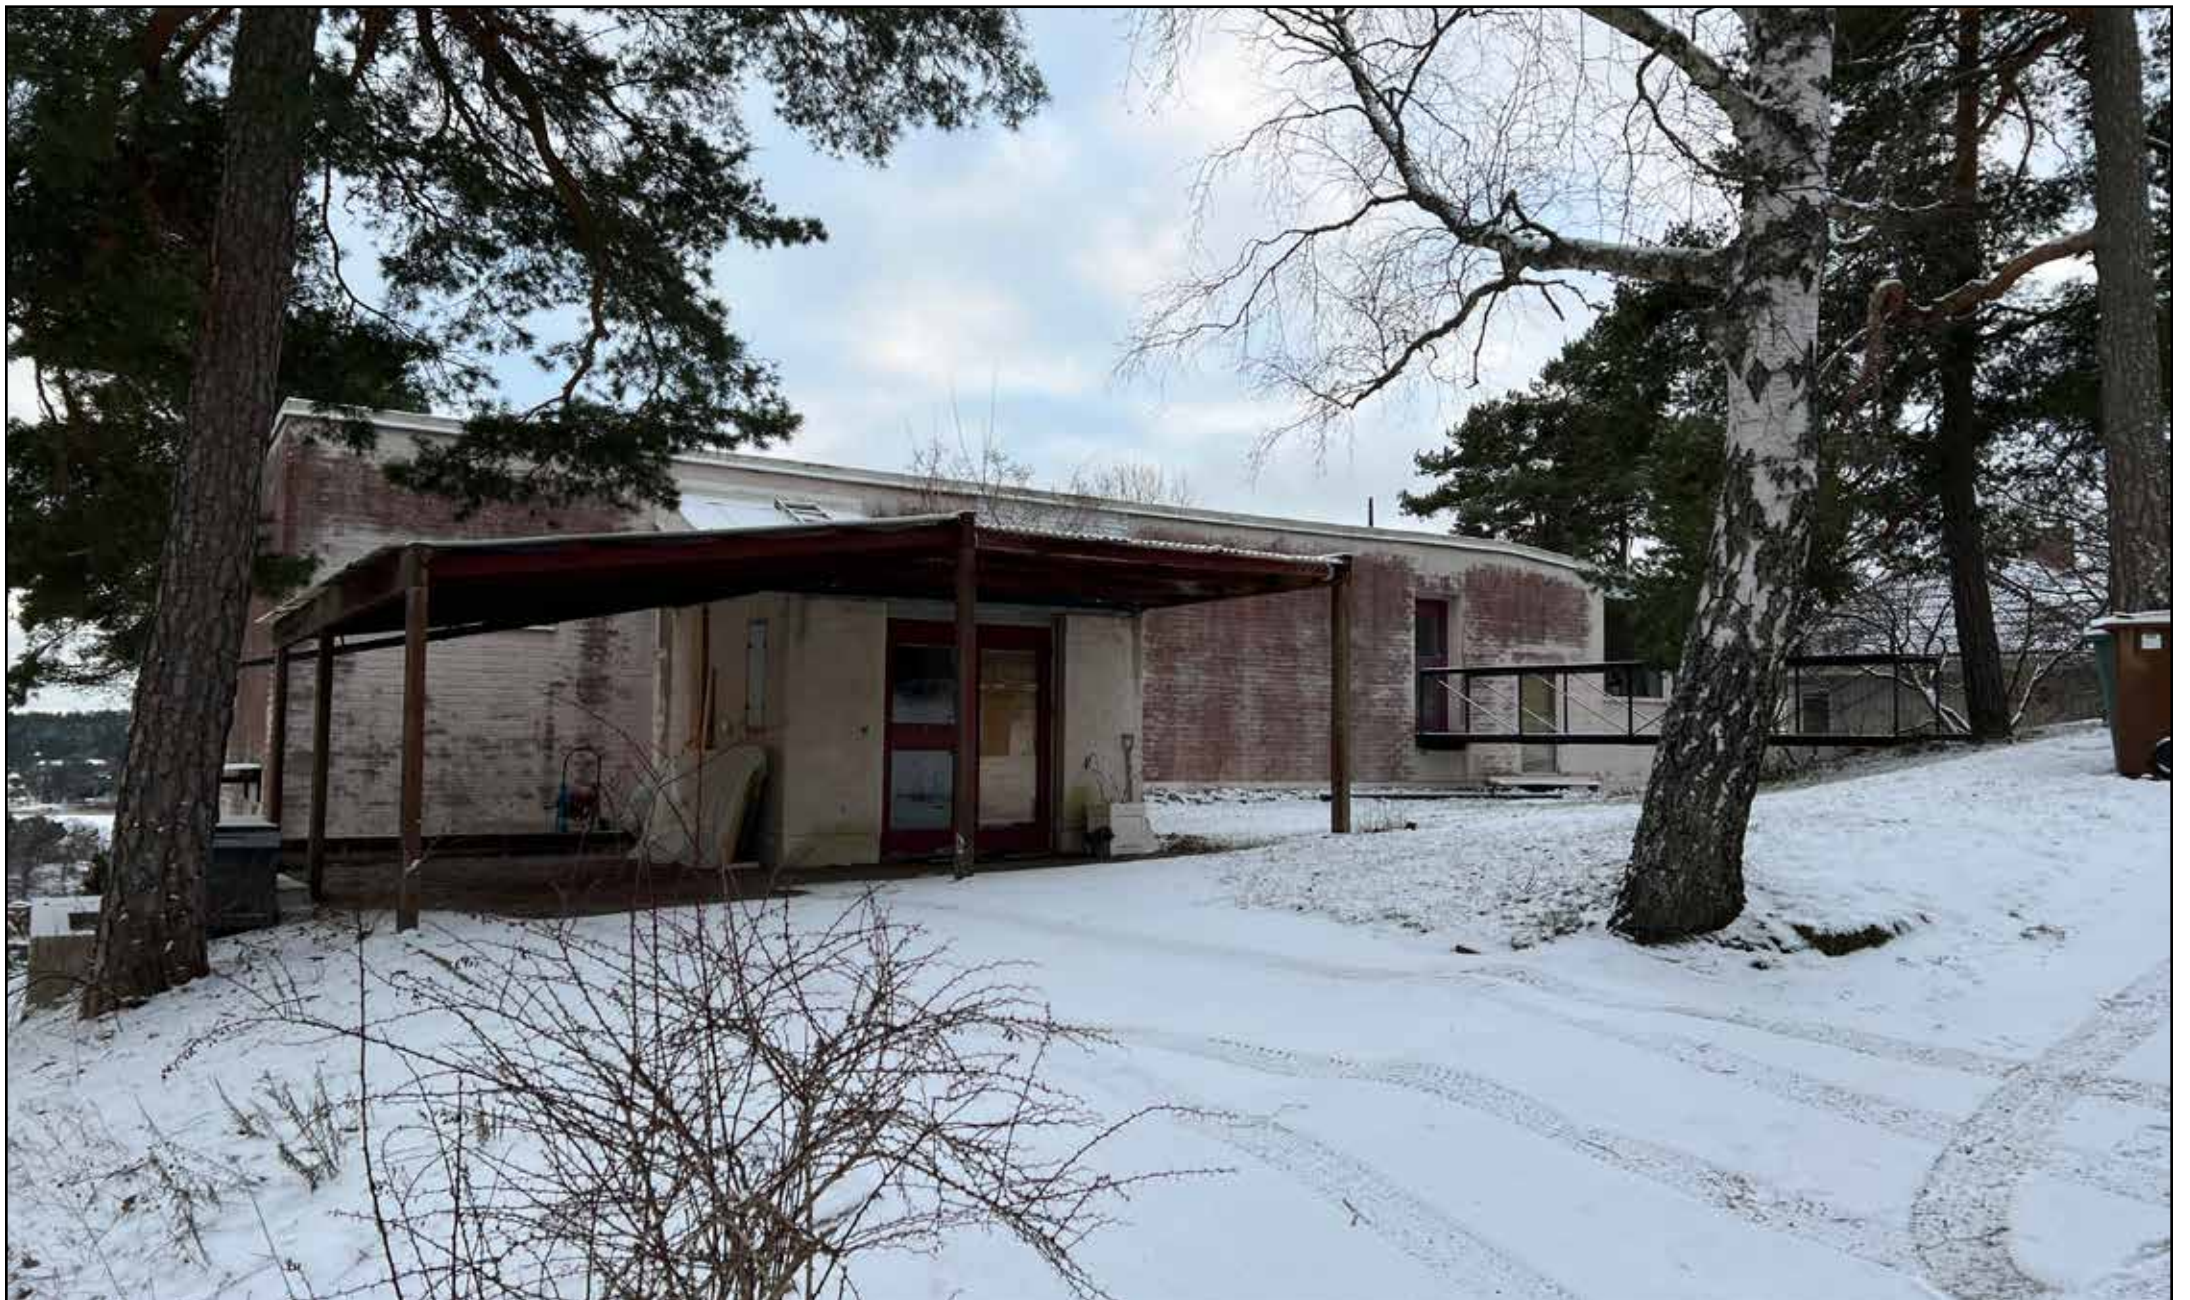
Fastighet Baggensudden 15:7

Byggnadsdelar	Värdebärare		
Volym, placering	Lågskalig halvt kringbyggd villa på bergig skogstomt med sjöutsikt. Utformning i ett plan samt den utgrupperade volymen med flacka tak ger en byggnadskropp som är välintegrerad med omgivande natur och topografi.		
Tak och skorsten	Pulpettak i mötande vinklar som kommunicerar/svarar mot sluttningarna på tomten. Täckning av svart eternitskiffer.		
Fasader och sockel	Ytterväggar av lättbetong målade i vitt.		
Dörrar	2 dörrblad i originalutförande: mörkt målade trädörrar med mörkbrun liggande spontpanel.		
Fönster	Fönstrens materialval och utförande, kulörer, indelning, hängningstyp och detaljer som beslag m.m. Fönsteromfattningar.		
Exteriöra detaljer	Extra utskjutande tak över entrén som bärs upp av stående omålade träpelare. Ger tillsammans med de svartmålade fönstren byggnaden ett tydligt förhållande till omgivande natur.		
Trädgård, hägnad, komplementbyggnader m.m.	Stor sparad tall på förgårdsmarken. Även i övrigt flera stora tallar sparade runt omkring på tomten. Tendens till igenväxning med sly, mindre träd och buskar kring huset.

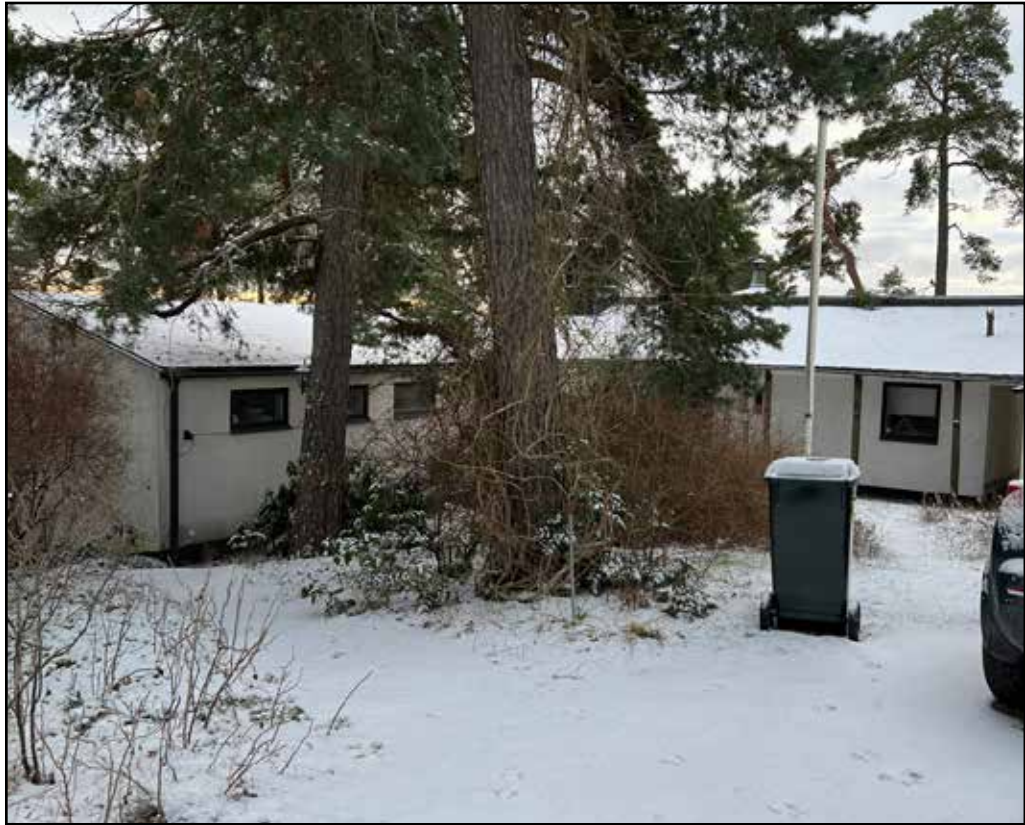
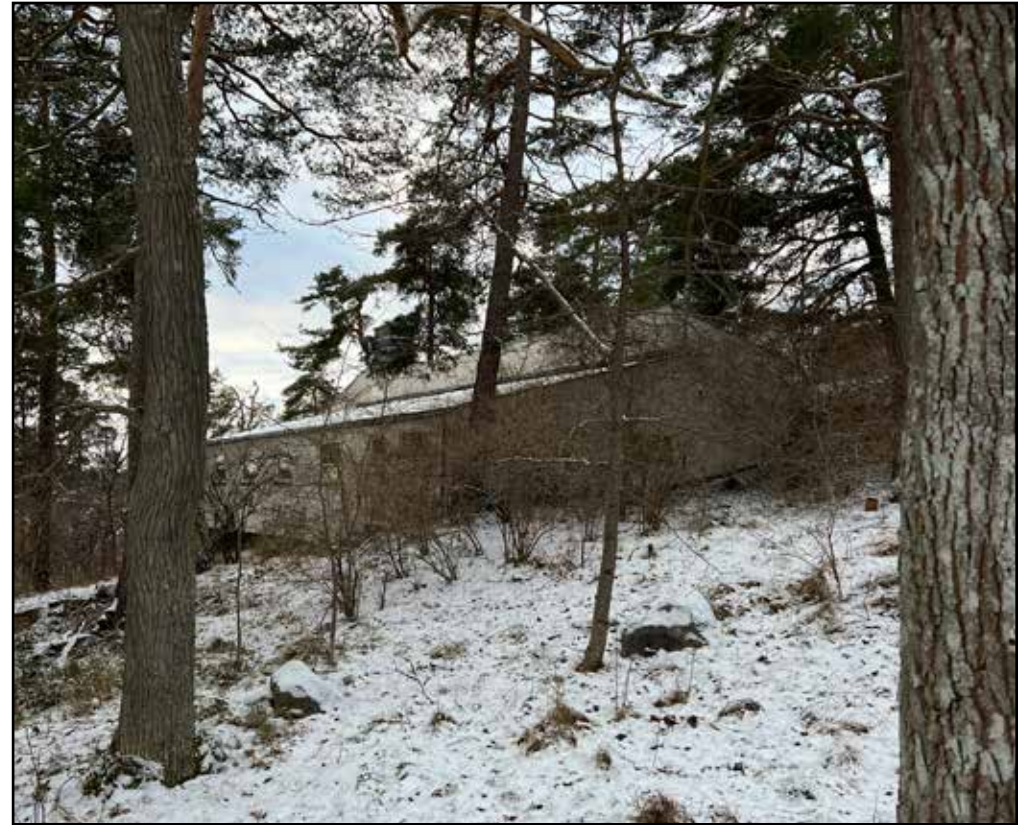
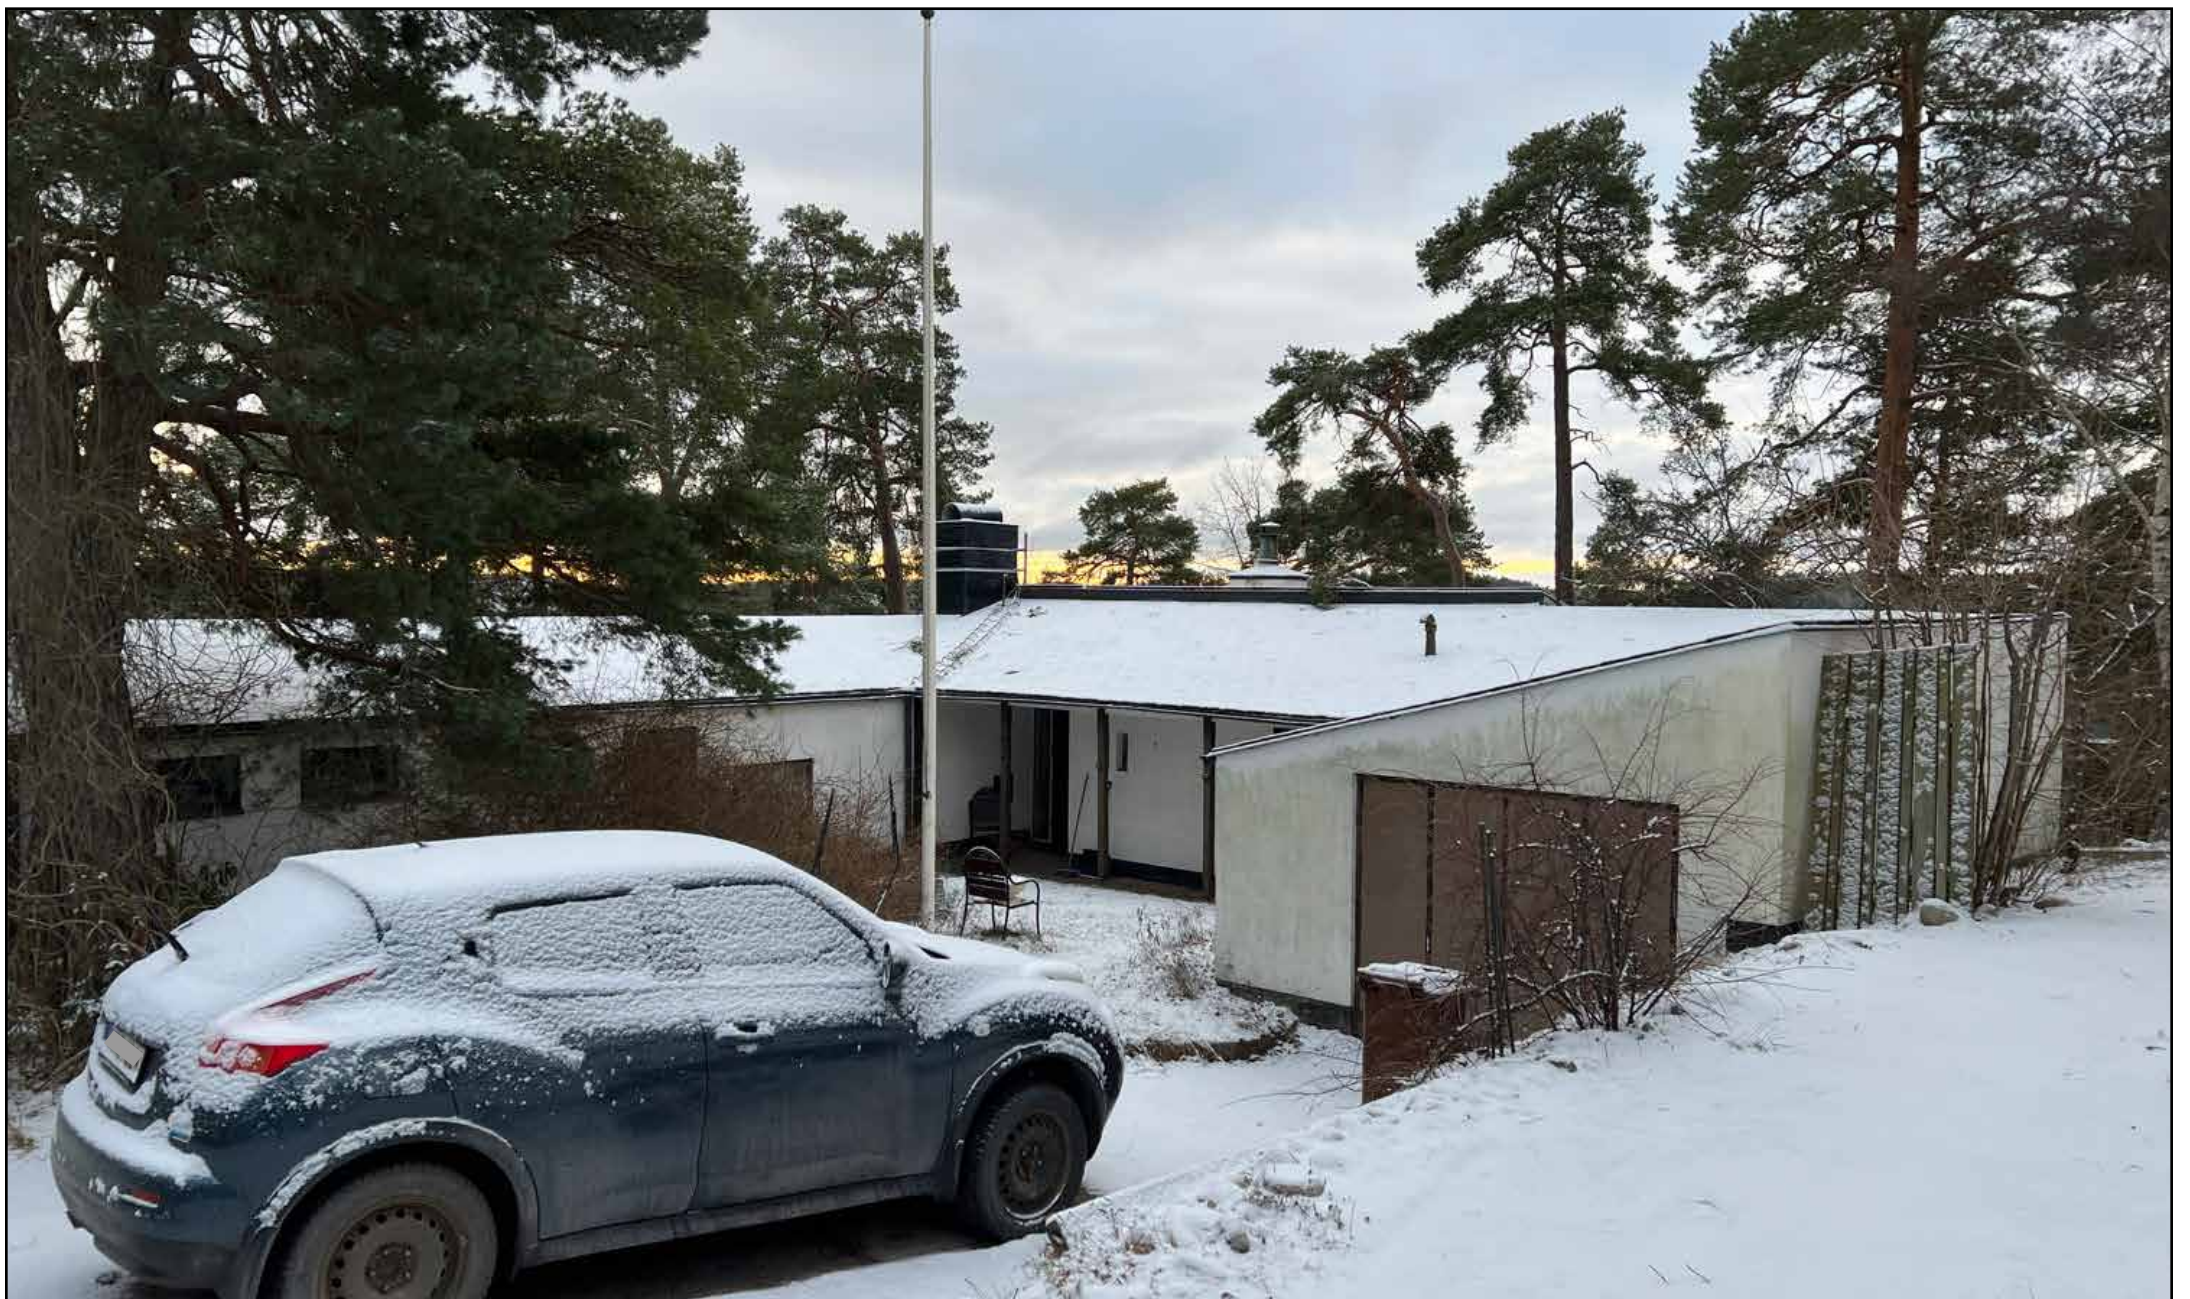
Adress, byggnadsnamn	Villa Näslund, Fjällvägen 16	Kvarter	
Kulturhistorisk värdering	Särskilt värdefull enligt PBL 8:13	Upphovsperson, byggår	Arkitekt: Lennart Tham 1958. Byggherre: Byggnadskonstruktör Olof Näslund.
Värdemotivering	Villa som omskrevs i Byggmästaren vid uppförandet. Byggnaden har en för Tham karaktäristisk stram och diskret siluett mycket väl anpassad till tomtens förutsättningar.	Historik, förändringar	Få förändringar enligt bygglovarkiv. Några fönster är utbytta mot öster. Omskriven av Tham i tidskriften Byggmästaren 1958.
Miljöskapande värde	Miljöskapande värde.	Funktion	Bostadshus
Karaktärisering och stildrag	Stram 50-talsvilla utformad "i ett med naturen" på platsen genom en i terrängen nedsänkt volym som med flacka pulpettak utan takfot förmedlar terrängskillnaderna och gör att de omgivande tallarna framträder på tomten. Till stor del originaldetaljer, bland annat mörkbrunt målade fönsterbågar av liggande format samt dörrblad med mörkbrun spontad panel.

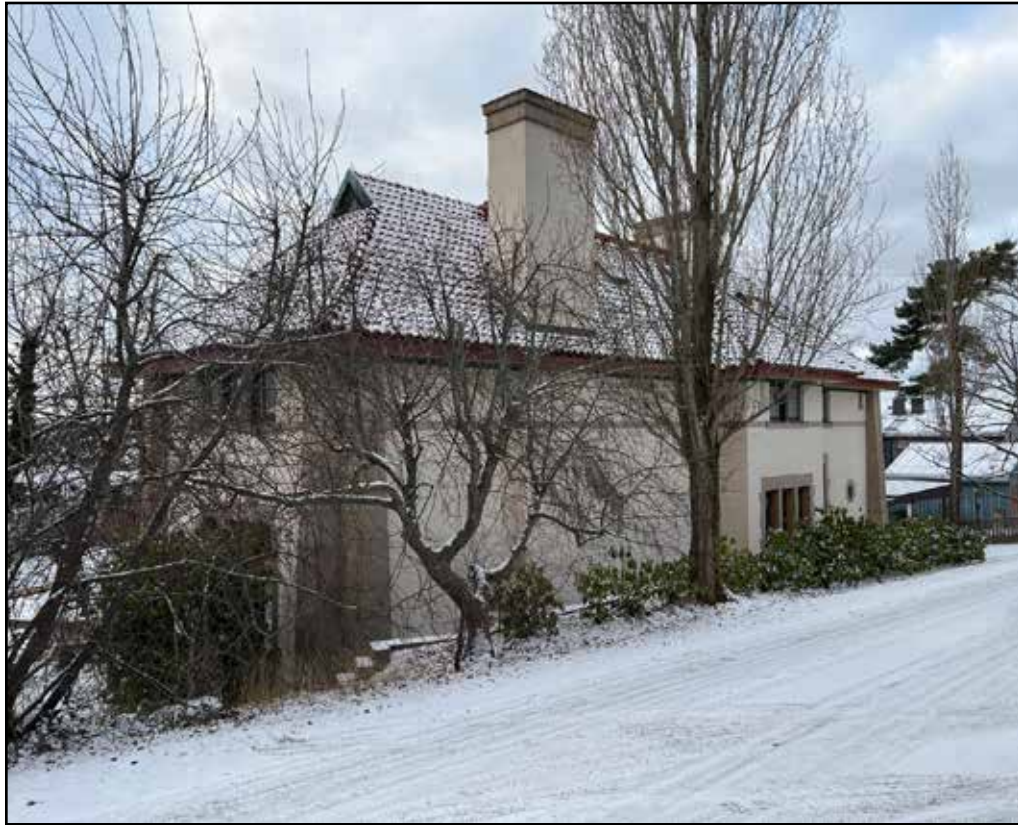
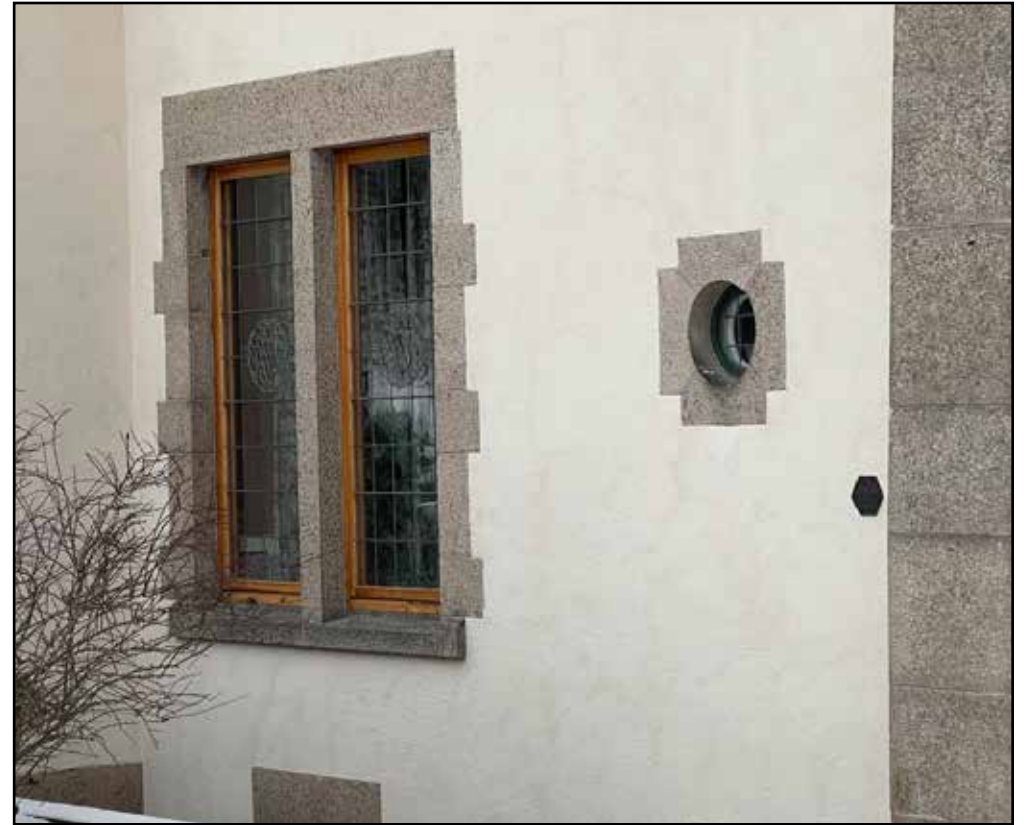
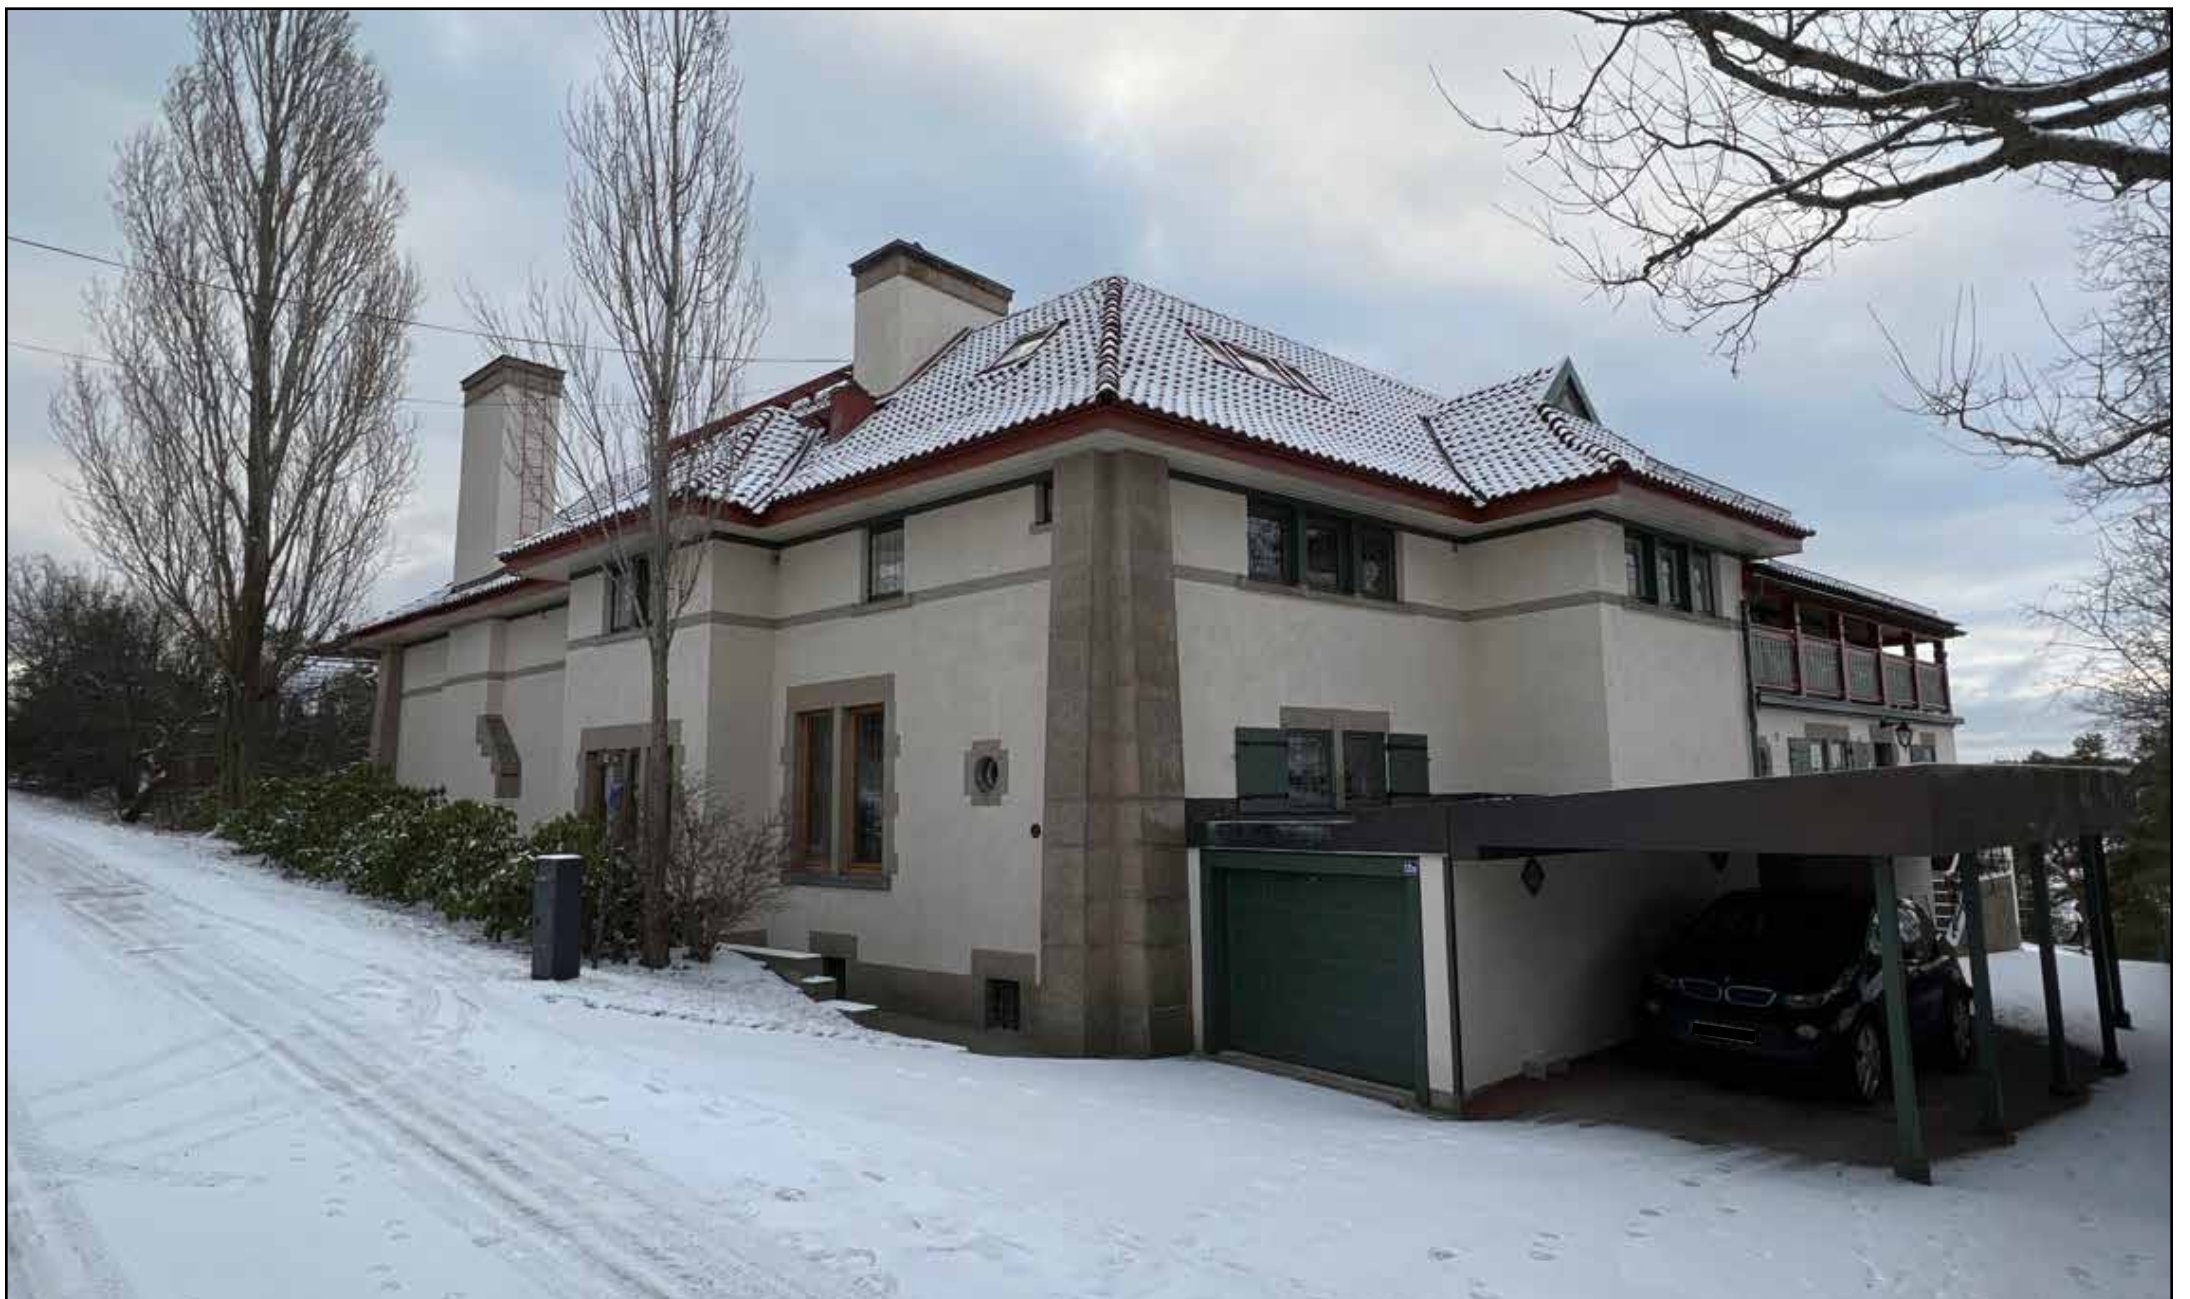
Fastighet Baggensudden 15:9

Adress, byggnadsnamn	Villa Stockenberg, Fjällvägen 12A	Kvarter	
Kulturhistorisk värdering	Särskilt värdefull enligt PBL 8:13. Byggnadsminne enligt Kulturmiljölagens 3:e kapitel: för fastigheten gäller skyddsbestämmelser.	Upphovsperson, byggår	Arkitekt: Isak Gustaf Clason, 1910. Byggherre: Konsulatrådinnan Hanne Stockenberg
Värde motivering	Den vinkelbyggda tvåplansvillan är mycket representativ för dåtidens ideal, både i avseende på planlösning och byggnadsmaterial. Ritad av Clason som inspirerades av dåtida engelsk arkitektur, särskilt CFA Voyseys lantvillor. Villan utgör en av Sveriges tidigaste exempel på Arts and Craftsplanen som kan härledas till Wiliam Morris Red House uppfört 1858.	Historik, förändringar	Frånsett ett 1953 tillbyggt garage är villan i allt väsentligt oförändrad sedan byggnadstiden.
Miljöskapande värde	Miljöskapande värde.	Funktion	Bostadshus
Karaktärisering och stildrag	Vinkelbyggd tvåplansvilla med slätputsade grå väggar och avsmalnande hörnpelare samt fönsteromfattningar i granit. Fönster i olika typer och storlek, varav flera är blyinfattade. Tak med svängd profil täckt med brunglaserat tegel.

Byggnadsdelar	Värdebärare		
Volym, placering	Hög placering, i princip högst på Baggensudden med utsikt över fjärden. Vinkelbyggd byggnadskropp med brant valmat, lätt svängt tak som tillsammans med de avsmalnande hörnpartierna och de högresta skorstenarna definierar byggnadens volymupplevelse.		
Tak och skorsten	Valmat tak täckt med brunglaserat tegel. Högresta skorstenar putsade i ljusgrått samt med dekor i granit likt övriga fasader. Takdetaljer i koppar.		
Fasader och sockel	Slätputsade grå väggar. Sockel och avsmalnande hörnpelare samt fönsteromfattningar i granit.		
Dörrar	Huvudentrén i vinkelns inre hörn flankeras av kolonner under ett litet tak med kassettindelning på undersidan.		
Fönster	Fönster i olika typer och storlek, varav flera är blyinfattade. Omfattningar av granit. Vissa fönster har träluckor målade i grönt.		
Exteriöra detaljer	Burspråk, veranda med snickerier målade i rött och grönt. Entrén mot gården utförd som en tempelgavel med kolonner och entablement målat i brunt.

Trädgård, hägnad, komplementbyggnader m.m.	Tomtavgränsande buskar, träd och smidesstaket. Terrasserad innegård med prydnadsplanteringar och stenlagda gångar. Via en trappa med smidesräcke leds ned till trädgårdens nedre nivå som präglas av en naturlig övergång till en naturmarkskaraktär med tillvaratagna barr- och lövträd. Barrträden skulle utstråla trygghet och lugn.
