KULTURMILJÖUTREDNING OCH BYGGNADSINVENTERING

BAGGENSUDDEN

Nacka kommun, 2025-12-01

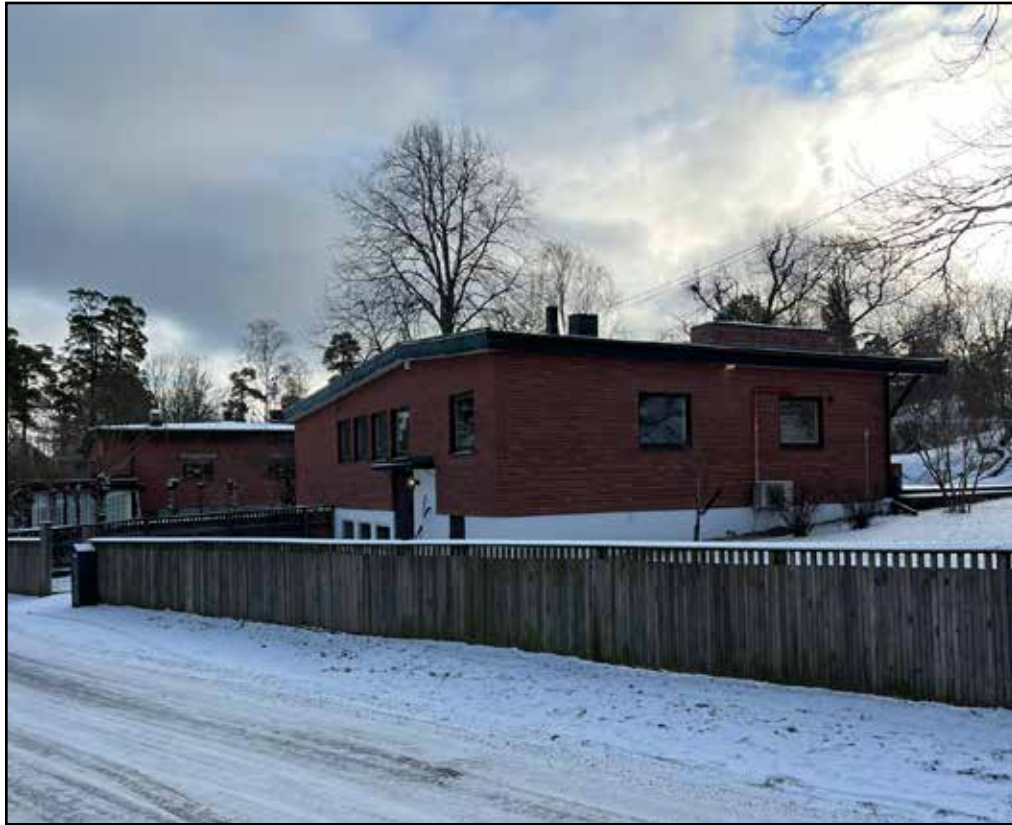
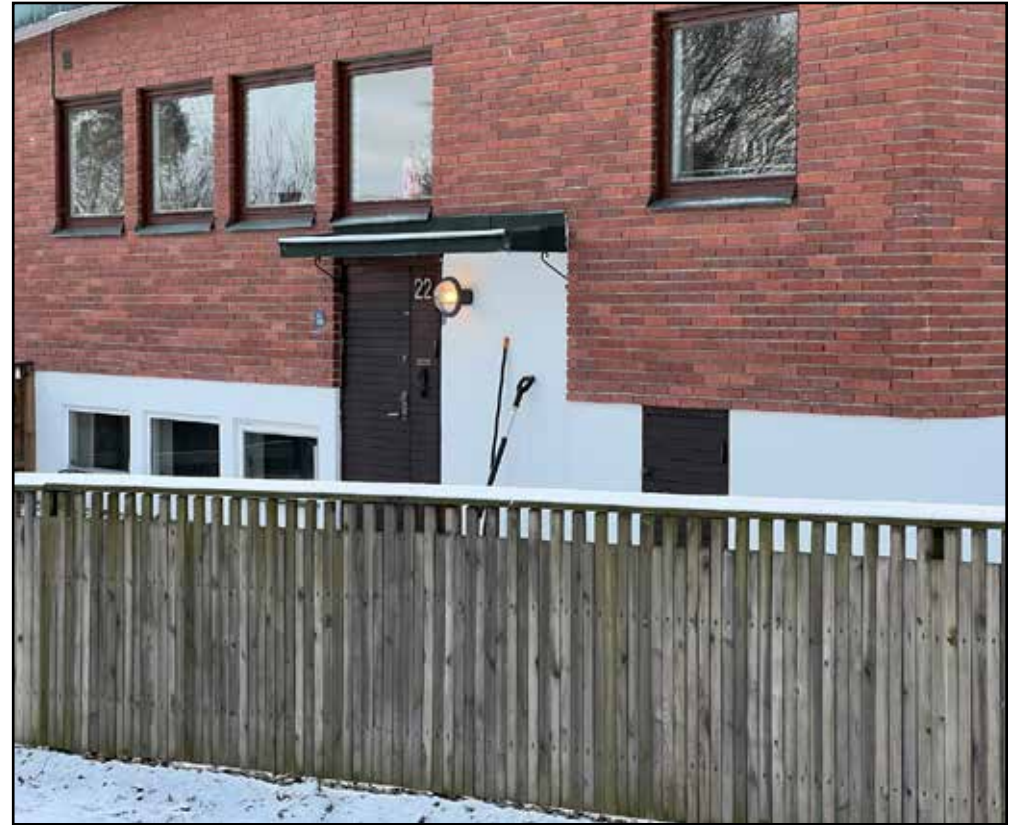
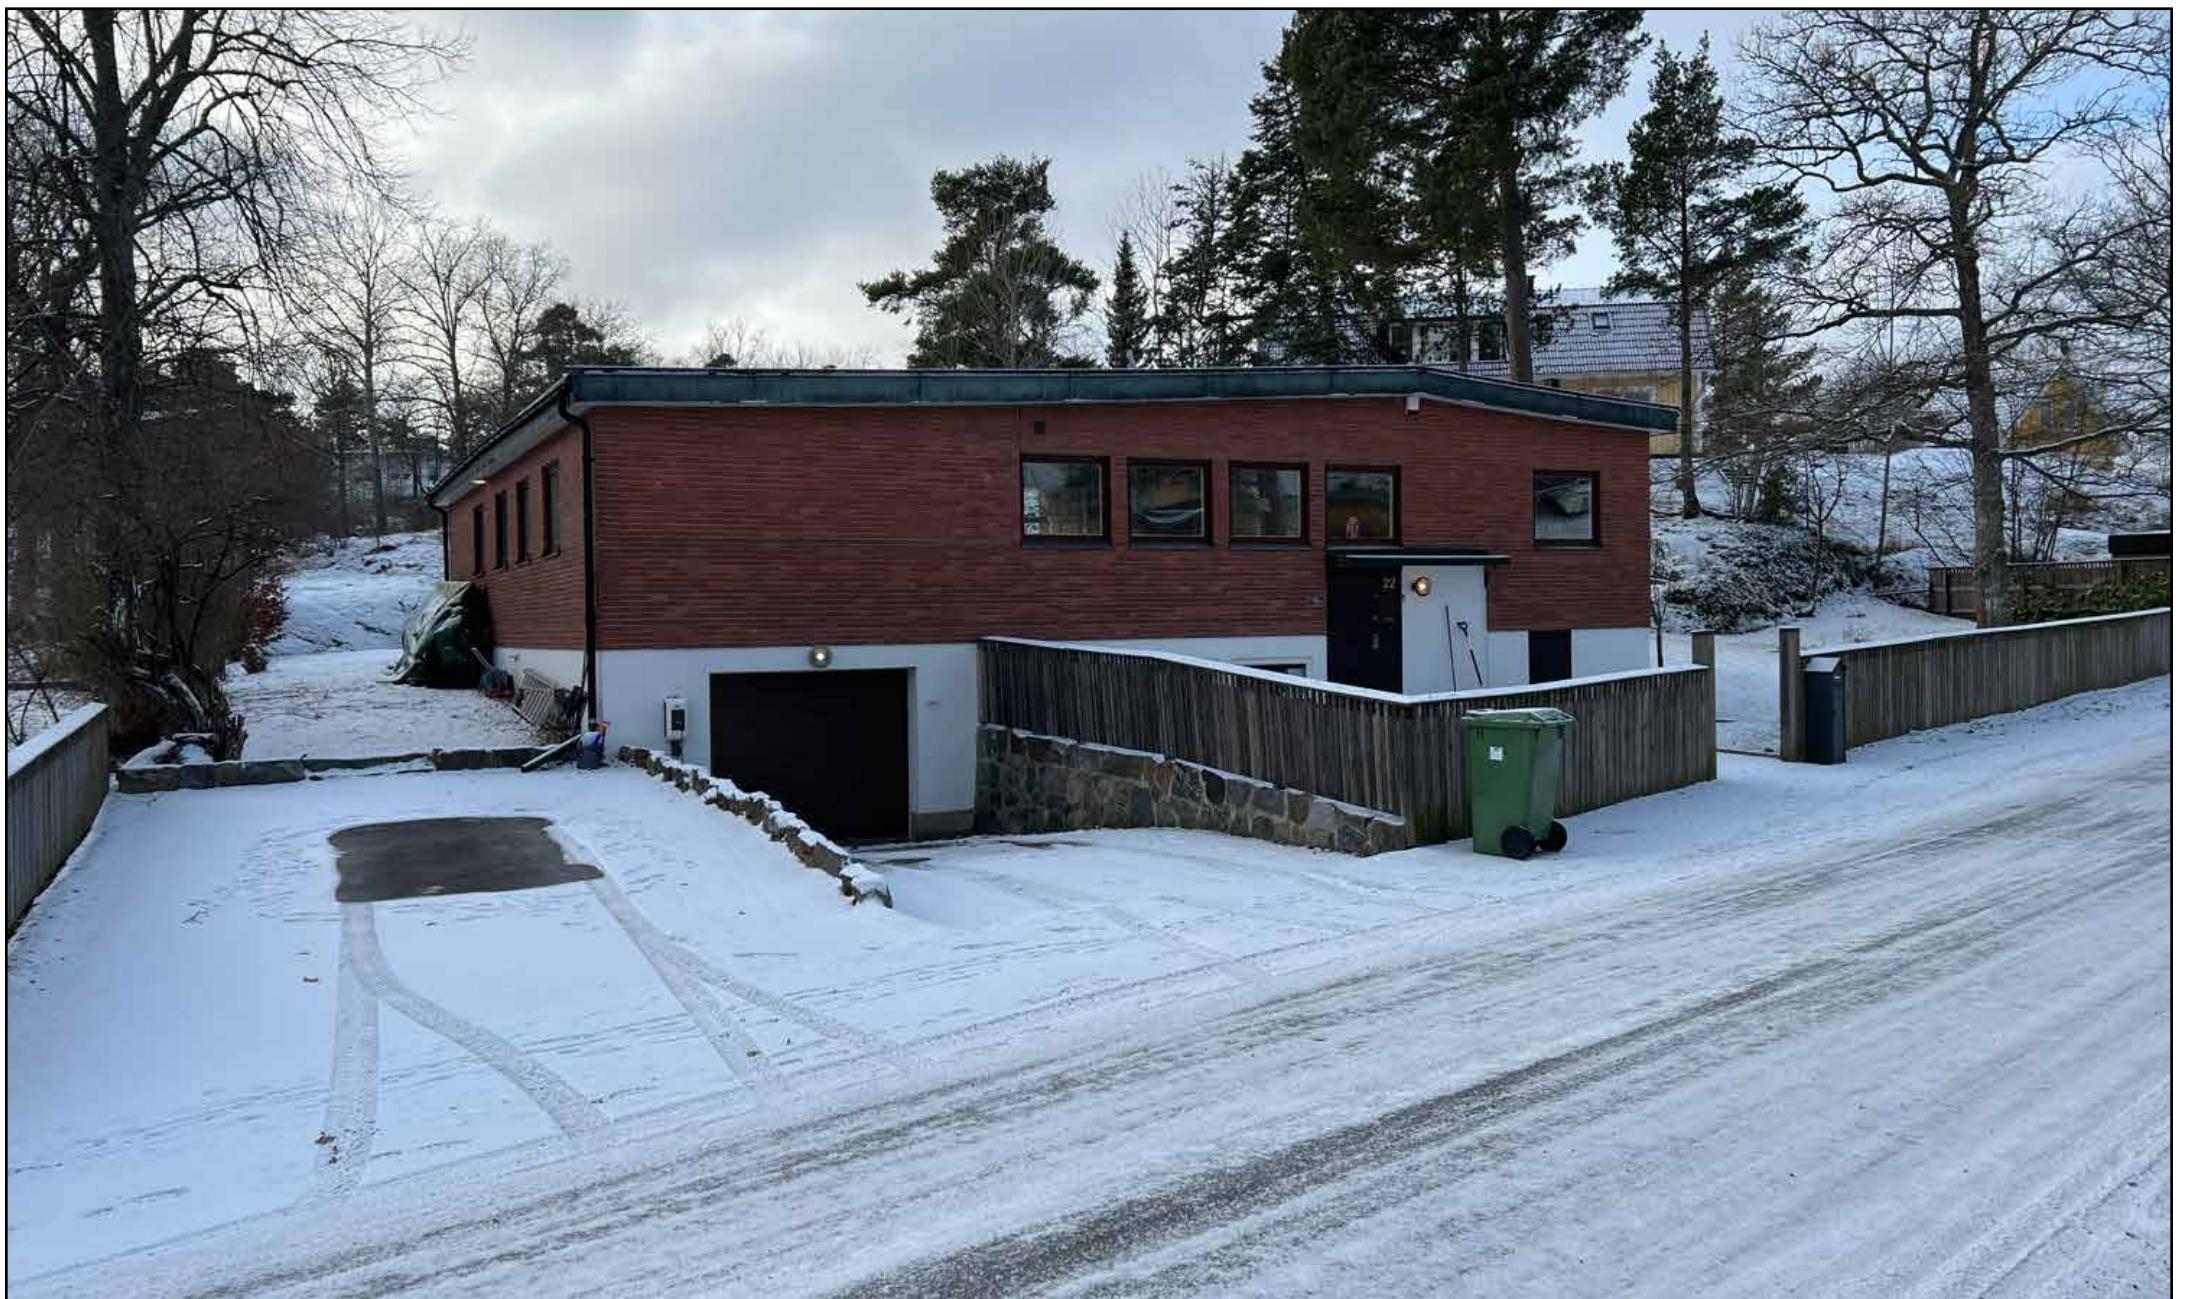
Fastighet Baggensudden 16:11

Adress, byggnadsnamn	Vikingavägen 22	Kvarter	
Kulturhistorisk värdering	Särskilt värdefull enligt PBL 8:13	Upphovsperson, byggår	Arkitekt: Helmut Weitmann, 1960.
Värdemotivering	Tillsammans med Vikingavägen 30 den mest välbevarade av de fyra likadana villorna i området uppförda efter ritningar av samma arkitekt (Weitmann).	Historik, förändringar	Av samma typ som Vikingavägen 24 och 32. Bygglovarkiv visar väldigt få förändringar.
Miljöskapande värde	Miljöskapande värde.	Funktion	Bostadshus
Karaktärisering och stildrag	Tidstypisk 50/60-talsvilla med lätt snedställd placering, flackt tak samt fasader i brunt tegel och detaljer i koppar. Senare tillkommen markbeläggning samt staket framför byggnadens entrésida har påverkat den tidstypiska karaktären något.		
Byggnadsdelar	Värdebärare		
Volym, placering	Närmast kvadratisk planform som tillsammans med ett flackt sadeltak ger en kubisk volym. Nockens förskjutning och den snedställda placeringen i förhållande till tomten och gatan ger dock en karaktäristisk, tidstypisk variation.

Tak och skorsten	Flackt sadeltak, troligen täckt med papp. Svagt utskjutande takfot inklädd med kopparplåt och undertill med vitmålade bräder.		
Fasader och sockel	Fasader av olikbränt rödbrunt tegel samt en sockel i liv med teglet klädd i vit slätputs.		
Dörrar	Tidstypiska dörrblad av originalutförande; mörkbruna spontade bräddörrar utan glasning samt ovanvarande skärmtak täckt i kopparplåt-		
Fönster	Enluftsfönster i trä liggande format, målade i mörkröd kulör. Källarvåningens enluftsfönster i trä i avlångt liggande format, inmålade i sockelns kulör.		
Exteriöra detaljer	Liten utstickande takfot. Detaljer som vindskivor, skärmtak och fönsterbleck i kopparplåt.		
Trädgård, hägnad, komplementbyggnader m.m.	Gräsmatta med prydnadsträd och buskar. Mot kanterna av tomten mer naturmarkskaraktär med berg i dagen med höga tallar och lövträd.

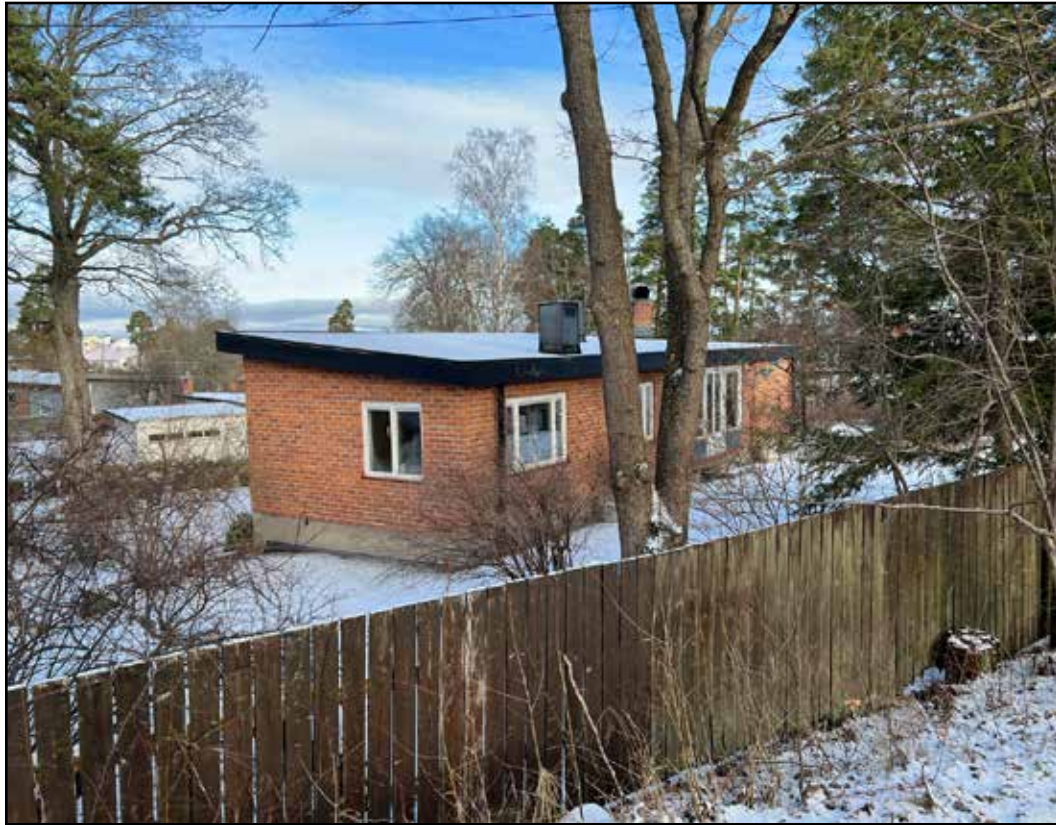
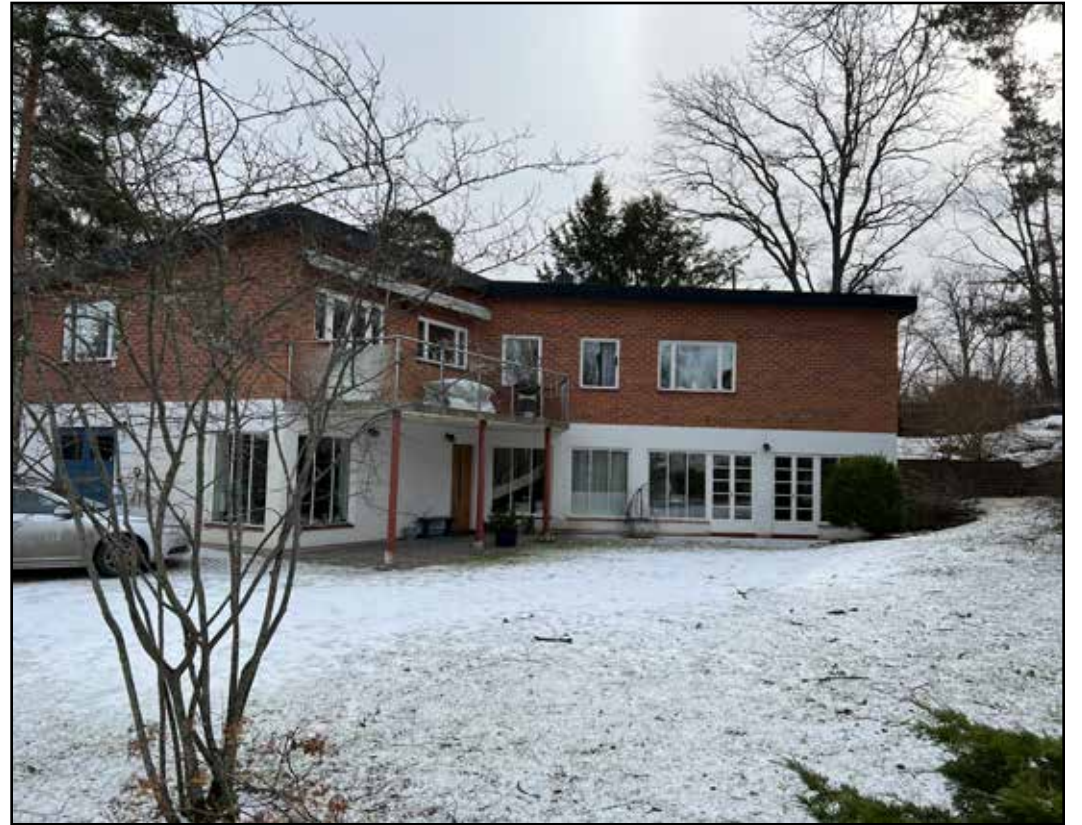
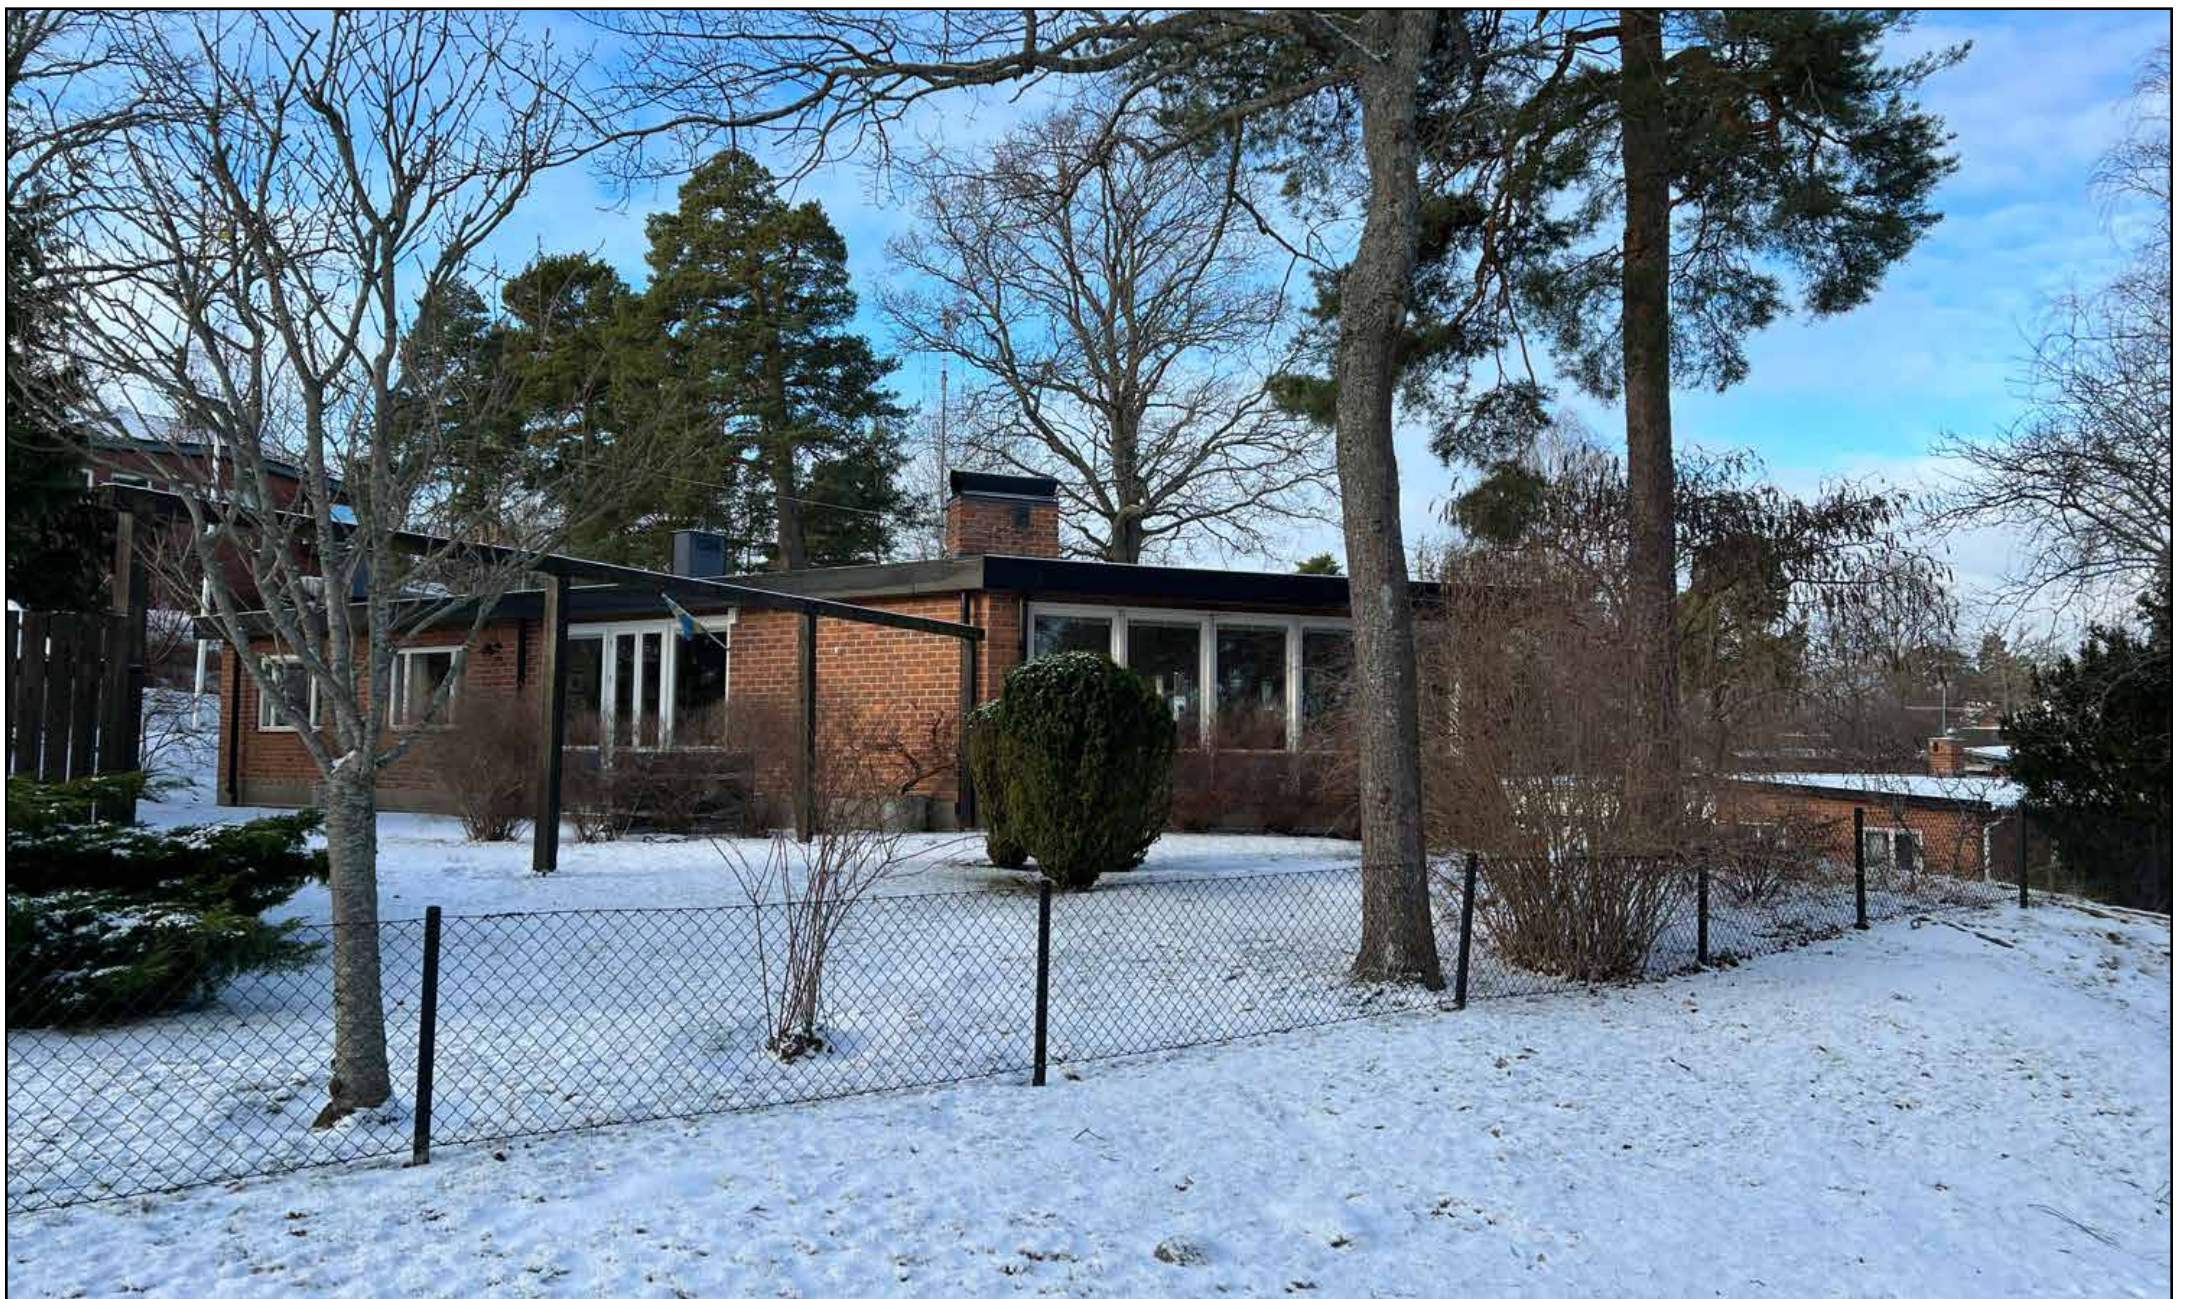
Adress, byggnadsnamn	Vikingavägen 28	Kvarter	
Kulturhistorisk värdering	Värdefull enligt PBL 8:17	Upphovsperson, byggår	Arkitekt Harald André, 1957.
Värdemotivering	Tidstypisk byggnad uppförd efter ritningar av en för området flitigt anlita arkitekt. Den för tiden och området typiska horisontellt vilande volymen anlagd i suterräng med de röda tegelfasaderna gör byggnaden betydelsefull i sammanhanget.	Historik, förändringar	Små förändringar mot ursprungsritningen. Tilläggsisolering av tak på 1980-talet och i samband med den nya takfotsinklädning av svart plåt. Delar av källarvåningens fönster mot innergården utbytta i senare tid. Balkong tillkommen 2000-tal.
Miljöskapande värde	Miljöskapande värde.	Funktion	Bostadshus
Karaktärisering och stildrag	Villabyggnad skickligt inpassad på tomten; lågskalig volym i suterräng med flackt pulpettak och "knäckt" planform. Tegelfasader i olikbränt brunt tegel, vitmålade två- och treluftsfönster (med vädringsrutor) samt större fönsterpartier med bröstningar i fasadelementskivor målade i blått utgör tidstypiska detaljer.

Byggnadsdelar	Värdebärare		
Volym, placering	Villabyggnad skickligt inpassad på tomten; lågskalig volym med flackt pulpettak och "knäckt" planform.		
Tak och skorsten	Flackt pulpettak täckt med papp. Högsmal skorsten i originalutförande i tegel. I övrigt endast små ventilationskupor i mörk plåt.		
Fasader och sockel	Tegelfasader i olikbränt brunt tegel. Sockel av "rå" betong.		
Dörrar	Garageport i ursprungligt utförande med dörrblad i spårat trä (sekundärt målad i blå kulör) med ovanljus. Dörr mot innergården i ursprungligt utförande i oljat ädelträ med högsmal glasning. Två dörrar till verandan troligen i ursprungligt utförande till större delen utförd med spröjsad glasning och i nedre delen med spontad panel.		
Fönster	Vitmålade två- och treluftsfönster (med vädringsrutor).		
Exteriöra detaljer	Större vitmålade fönsterpartier med bröstningar i fasadelementskivor målade i blått.		
Trädgård, hägnad, komplementbyggnader m.m.	Gräsmatta med prydnadsträd och -buskar samt större lövträd och tallar.

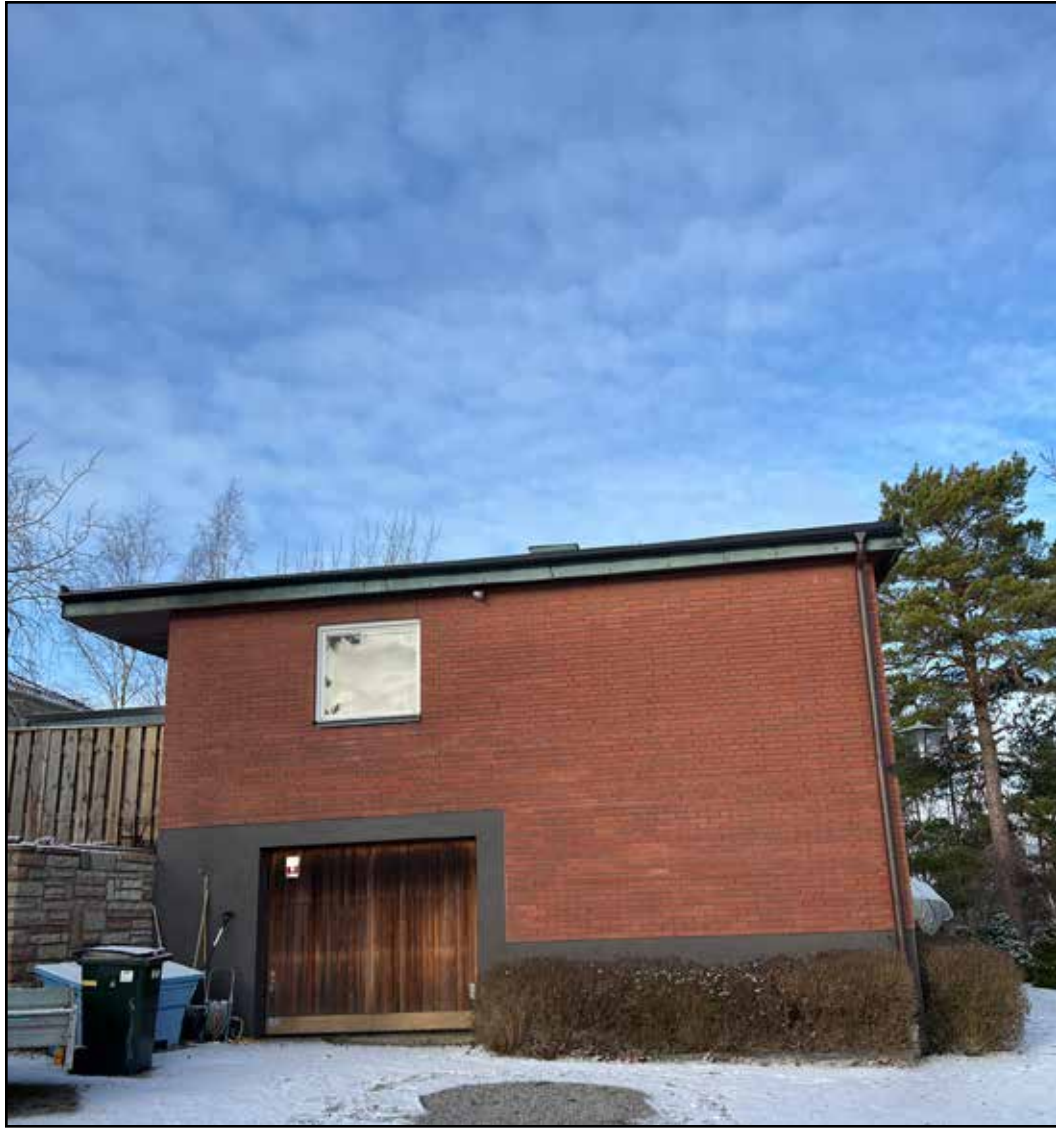
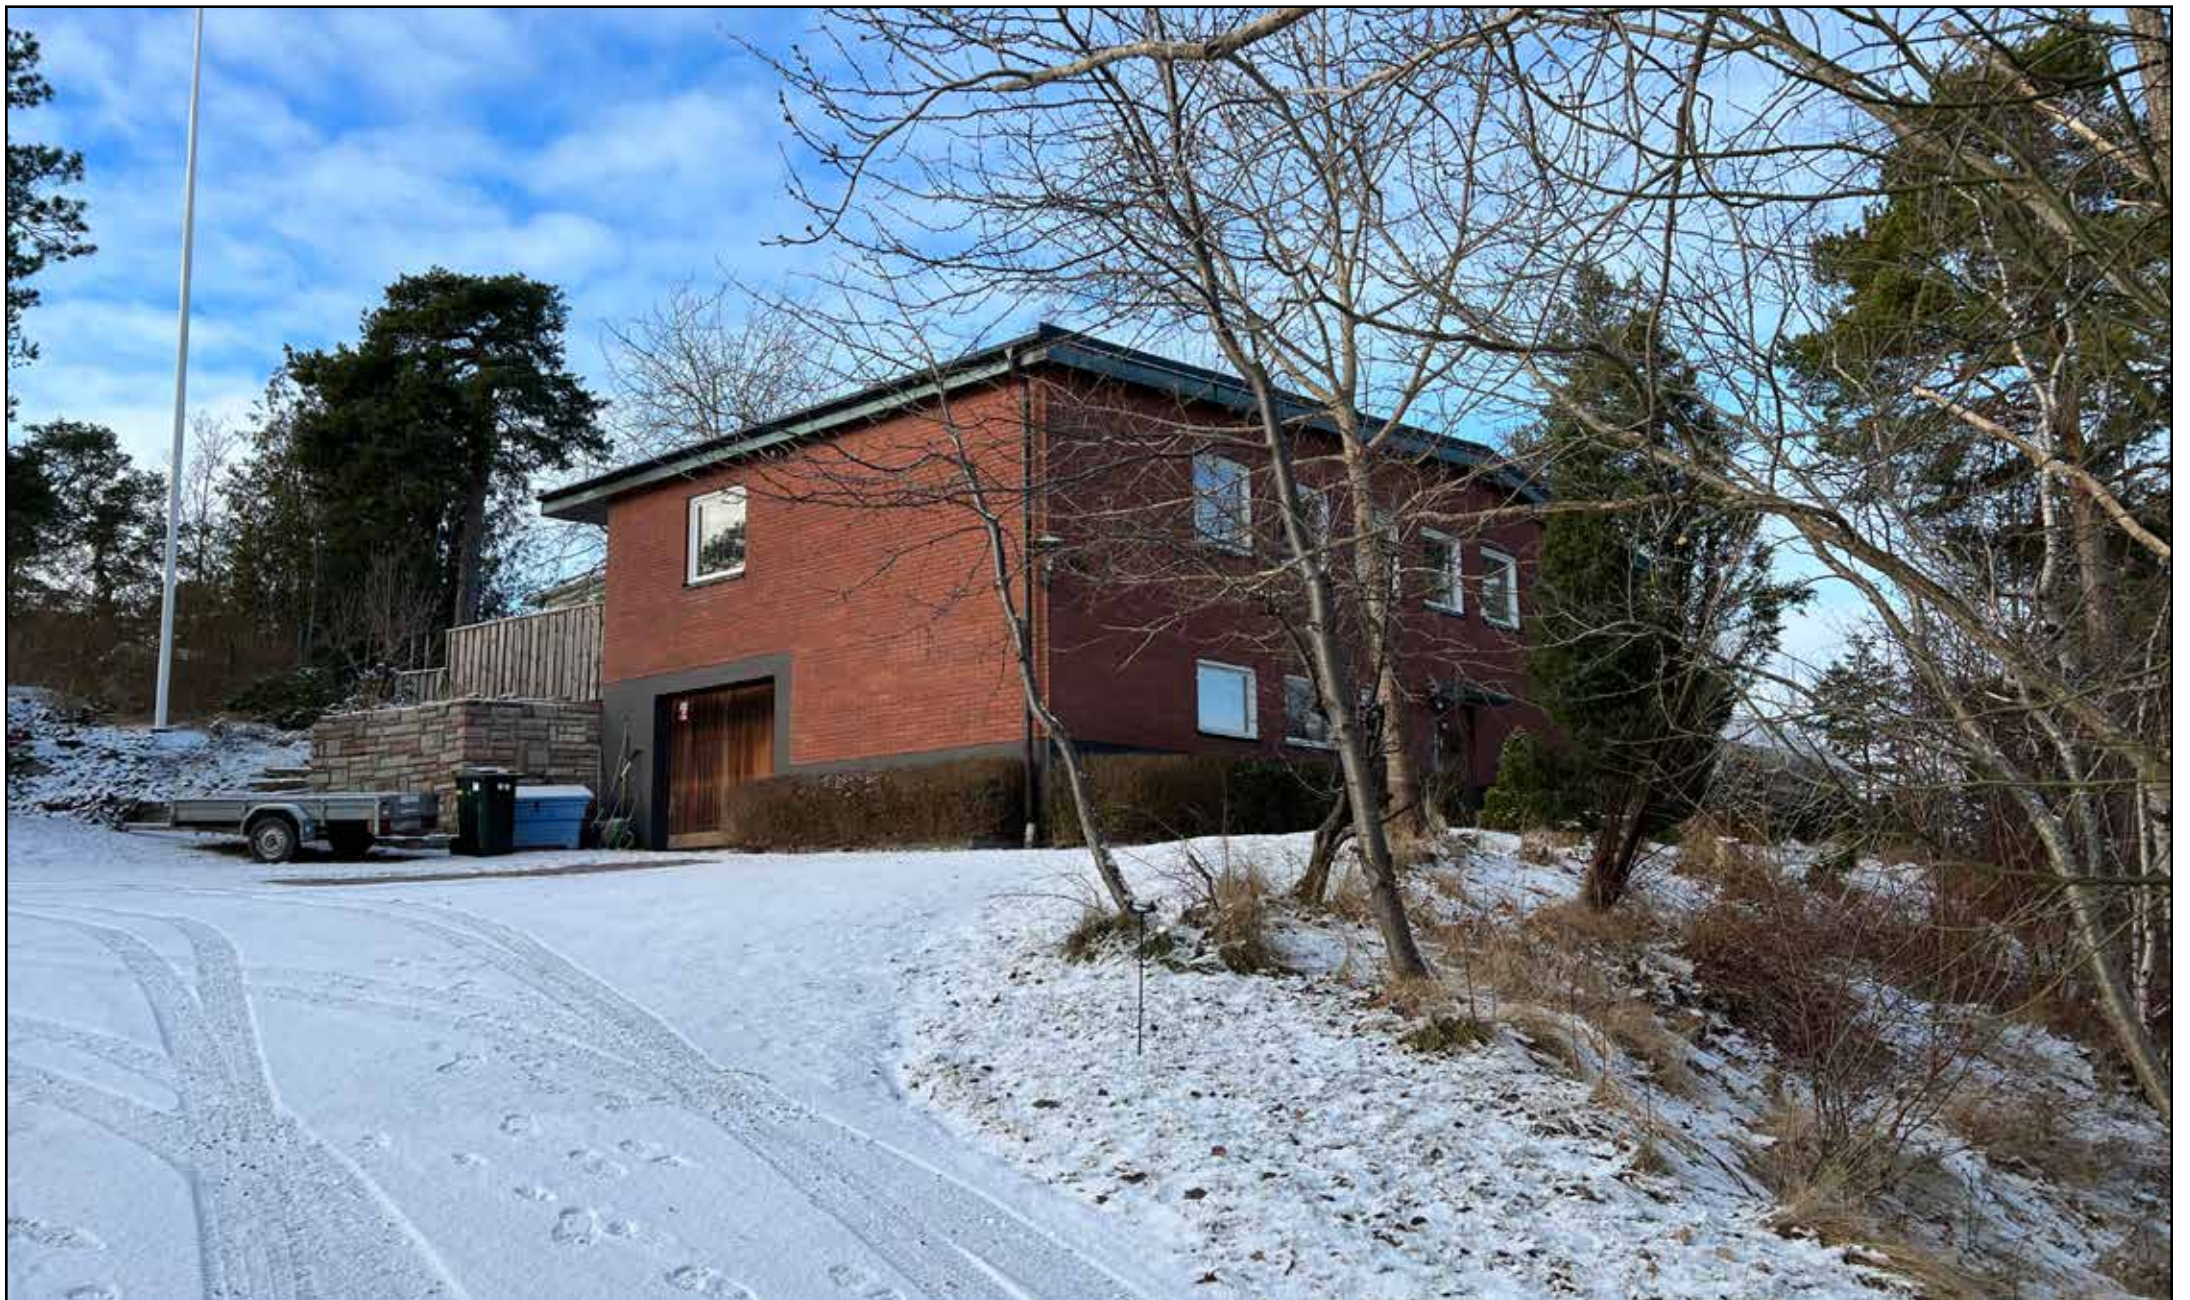
Fastighet Baggensudden 16:15

Adress, byggnadsnamn	Vikingavägen 30	Kvarter	
Kulturhistorisk värdering	Särskilt värdefull enligt PBL 8:13	Upphovsper- son, byggår	Arkitekt Helmut Weitmann, 1961.
Värdemotivering	Tillsammans med Vikingavägen 22 den mest välbevarade av de tre likadana villorna i området uppförda efter ritningar av samma arkitekt (Weitmann).	Historik, förändring- ar	Av samma typ som Vikingavägen 22 och 24. Platsbesök och bygglovarkiv tyder på få förändringar.
Miljöskapande värde	Miljöskapande värde.	Funktion	Bostadshus
Karaktärisering och stildrag	Tidstypisk 50/60-talsvilla med lätt snedställd placering, flackt tak samt fasader i brunt tegel och plåtarbeten i koppar.		
Byggnadsdelar	Värdebärare		
Volym, placering	Närmast kvadratisk planform som tillsammans med ett flackt sadeltak ger en kubisk volym. Nockens förskjutning och den snedställda placeringen i förhållande till tomten och gatan ger dock en karaktäristisk, tidstypisk variation.

Tak och skorsten	Flackt sadeltak, troligen täckt med papp. Takfot inklädd med kopparplåt och undertill med mörkt målade bräder.		
Fasader och sockel	Fasader av olikbränt rödbrunt tegel samt en sockel i liv med teglet klädd i mörkgrå slätputs.		
Dörrar	Entréparti i originalutförande med skärmtak i koppar och dörrblad i spårat ädelträ samt sidoljusfönster.		
Fönster	Enlufts-fönster i trä med smäckra vitmålade bågar, kvadratisk format. Fönsterbleck i koppar.		
Exteriöra detaljer	Takavvattning i äldre utförande i mörk plåt. Belysningsarmatur i järn, glas och koppar.		
Trädgård, hägnad, komplementbyggnader m.m.	Med hjälp av en mur lagd i ett geometriserande mönster (möjligen kalksten) skapas en terrasserad inre trädgård. Lövträd och större tallar på tomten.

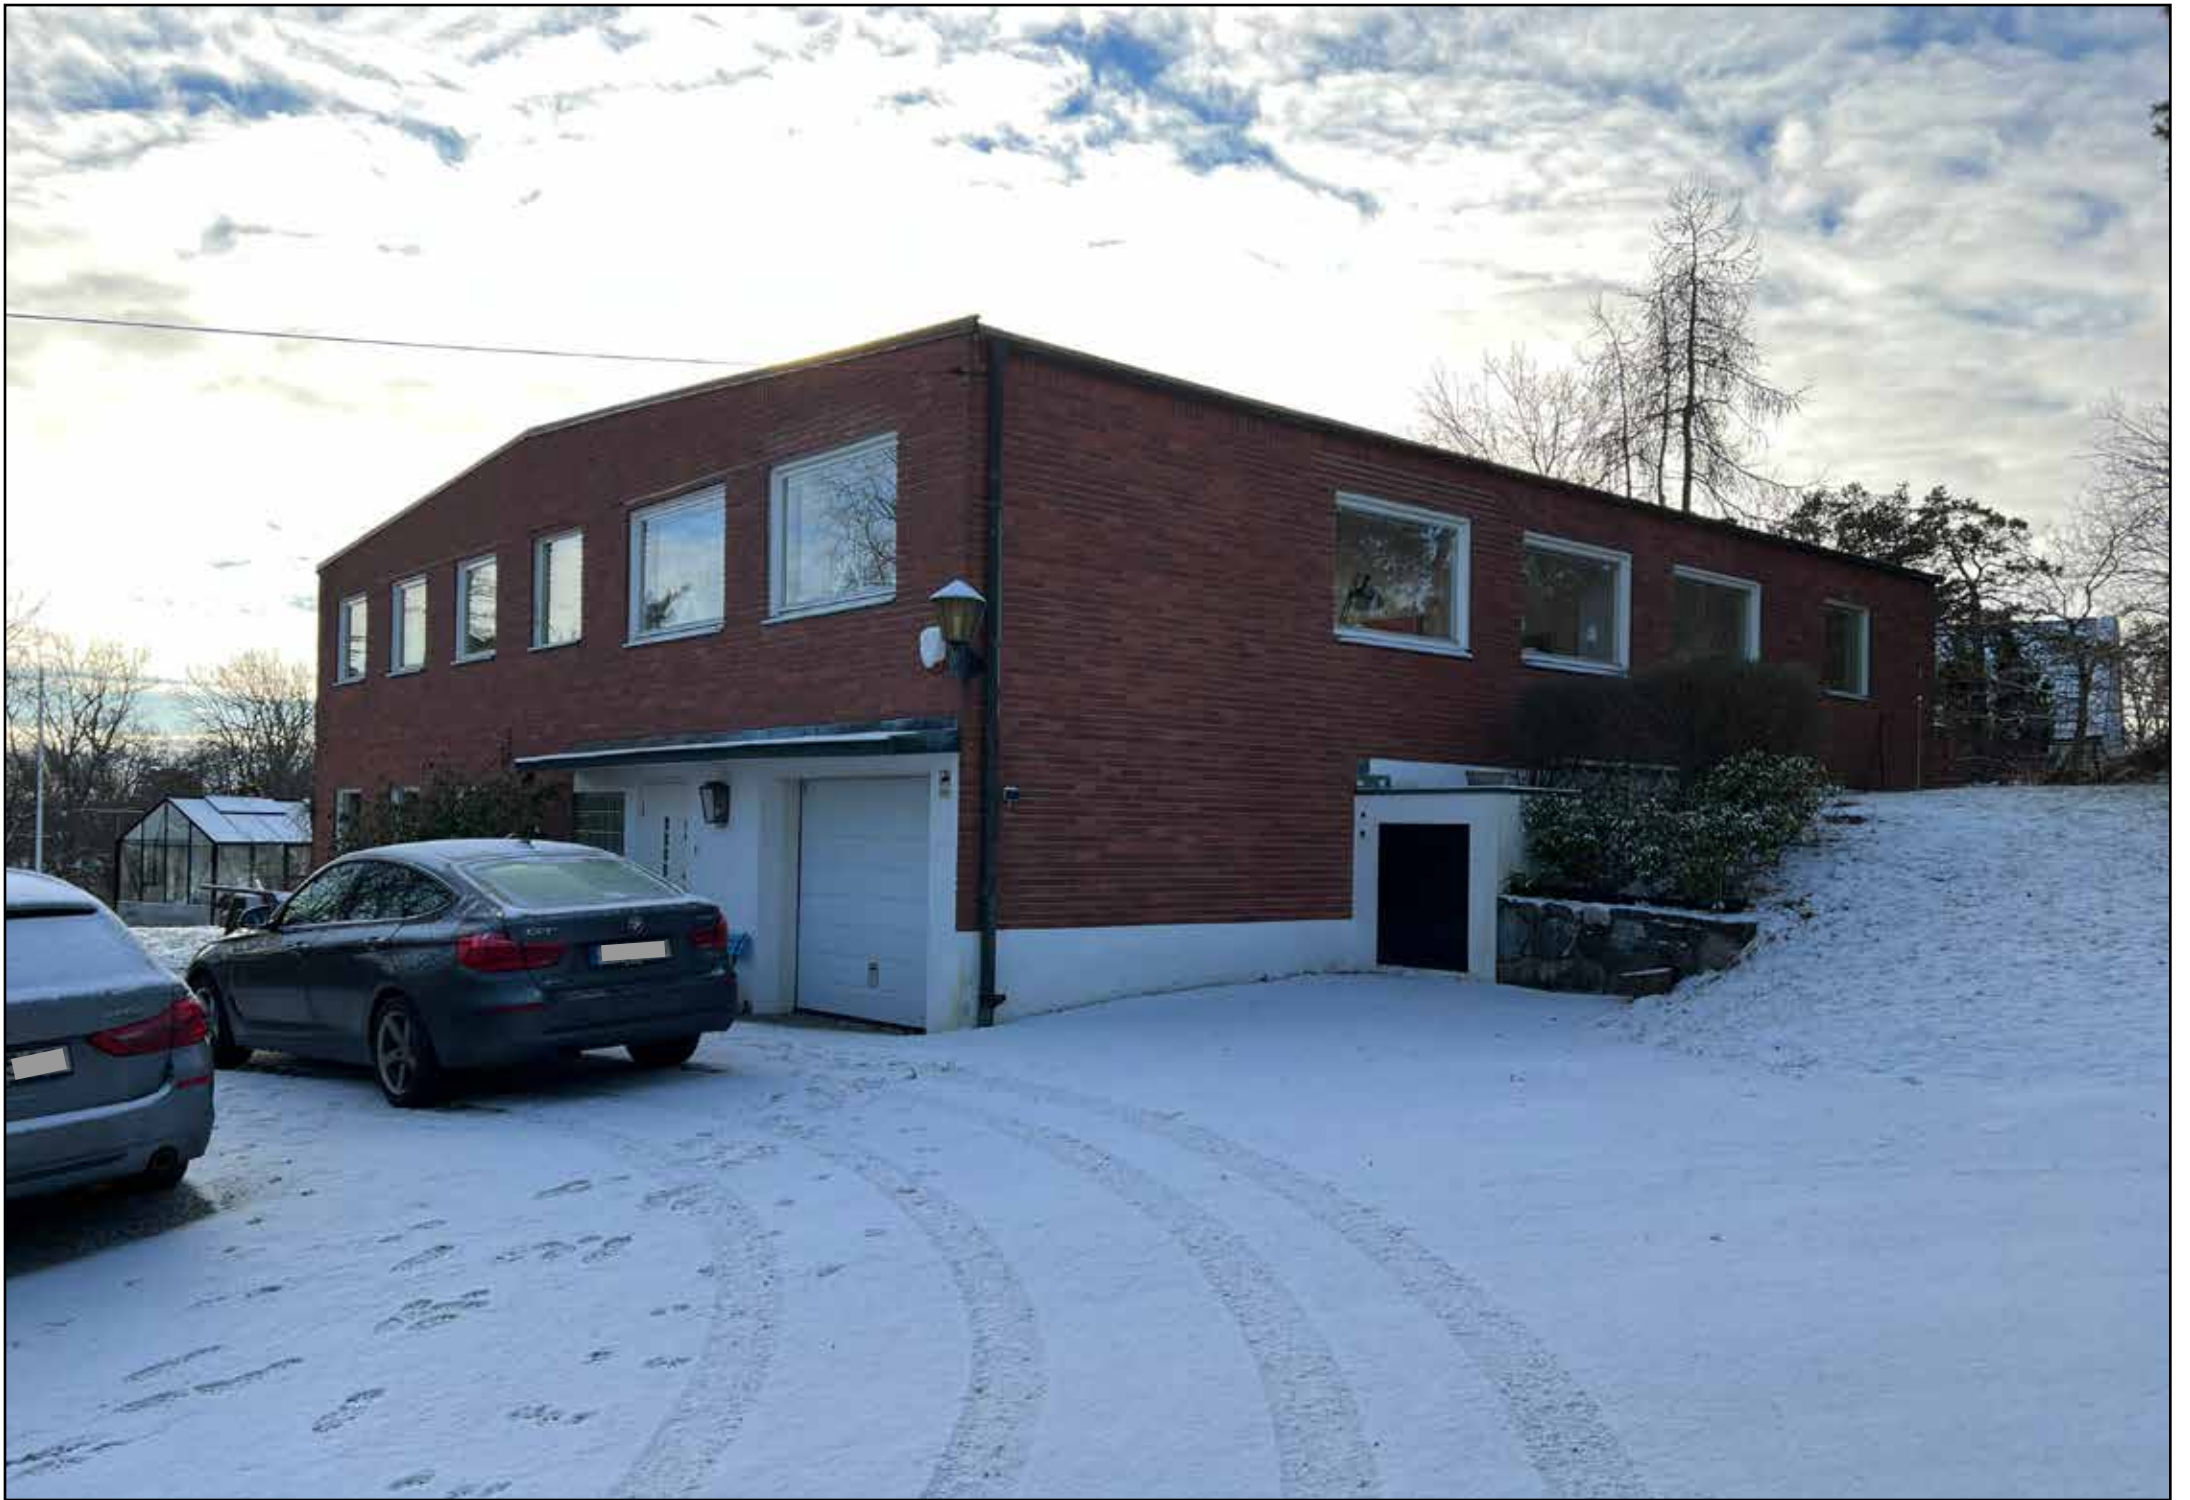
Fastighet Baggensudden 16:16

Adress, byggnadsnamn	Vikingavägen 32	Kvarter	
Kulturhistorisk värdering	Värdefull enligt PBL 8:17	Upphovsperson, byggår	Arkitekt Helmut Weitmann, 1961.
Värdemotivering	Bortsett från garageport och dörrblad mycket välbevarad villa som genom avsaknad av takfot har en ytterligare arkitektonisk verkshöjd jämfört med övriga byggnader i området uppförda efter ritning av Weitmann.	Historik, förändringar	Av samma typ som Vikingavägen 22 och 24. Platsbesök och bygglovarkiv tyder på få förändringar. Platsbesök visar enbart utbytt garageport samt entrédörr.
Miljöskapande värde	Miljöskapande värde.	Funktion	Bostadshus
Karaktärisering och stildrag	Tidstypisk 50/60-talsvilla med lätt snedställd placering, flackt tak samt fasader i brunt tegel och plåtarbeten i koppar.		
Byggnadsdelar	Värdebärare		
Volym, placering	Närmast kvadratisk planform som tillsammans med ett flackt sadeltak ger en kubisk volym. Nockens förskjutning och den snedställda placeringen i förhållande till tomten och gatan ger dock en karaktäristisk, tidstypisk variation.

Tak och skorsten	Flackt sadeltak, troligen täckt med papp. Modernistisk med avsaknad av takfot.		
Fasader och sockel	Fasader av olikbränt rödbrunt tegel samt en sockel i liv med teglet klädd i vit slätputs.		
Dörrar	Entréparti delvis i originalutförande med ett skärmtak i koppar över garageport samt entréns sidoljus i glasbetong. Garageport och dörrblad är utbytta i senare tid mot nytt utförande.		
Fönster	Enluftsfönster i trä med smäckra vitmålade bågar, kvadriskt format. Fönsterbleck i koppar.		
Exteriöra detaljer	Takavvattning i äldre utförande i mörk plåt. Belysningsarmatur i järn, färgat glas och koppar. Murningsdetaljer som en rad av rullskift under takfoten.		
Trädgård, hägnad, komplementbyggnader m.m.	En stödmur av natursten stöttar upp en lätt upphöjd gräsmatta kring byggnadens baksida. Prydnadsbuskar, lövträd och tallar på tomten.
