KULTURMILJÖUTREDNING OCH BYGGNADSINVENTERING

BAGGENSUDDEN

Nacka kommun, 2025-12-01

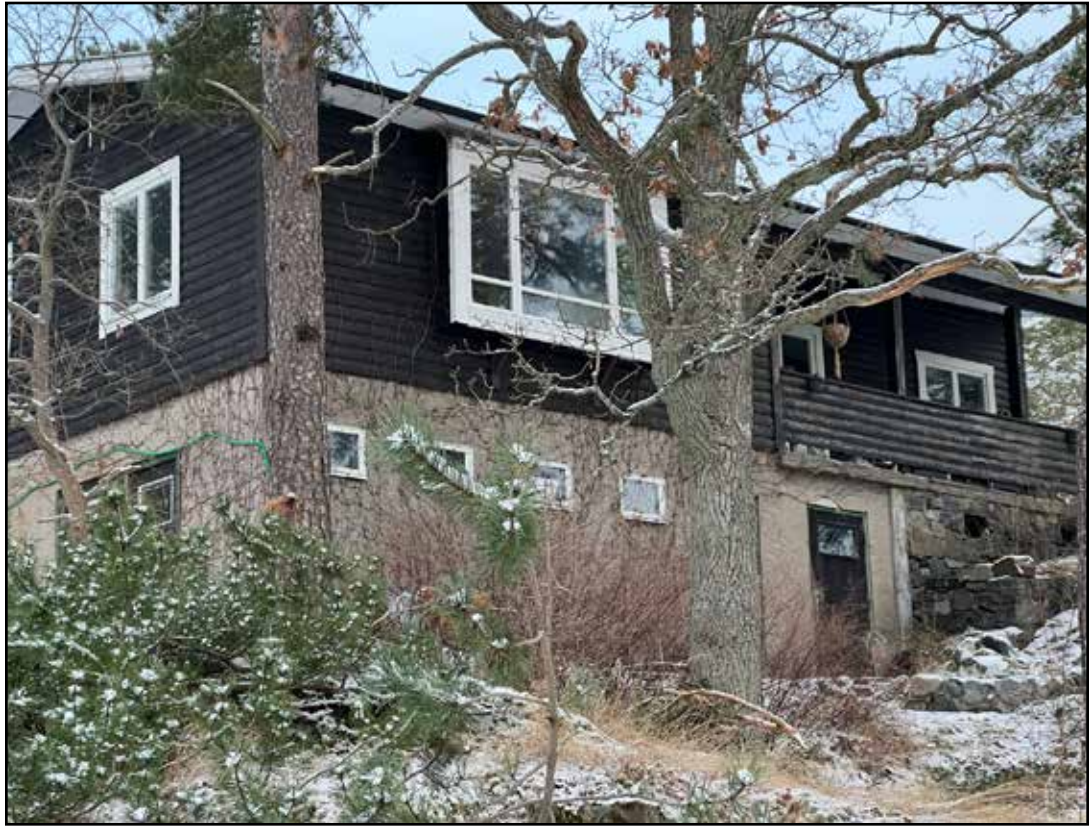
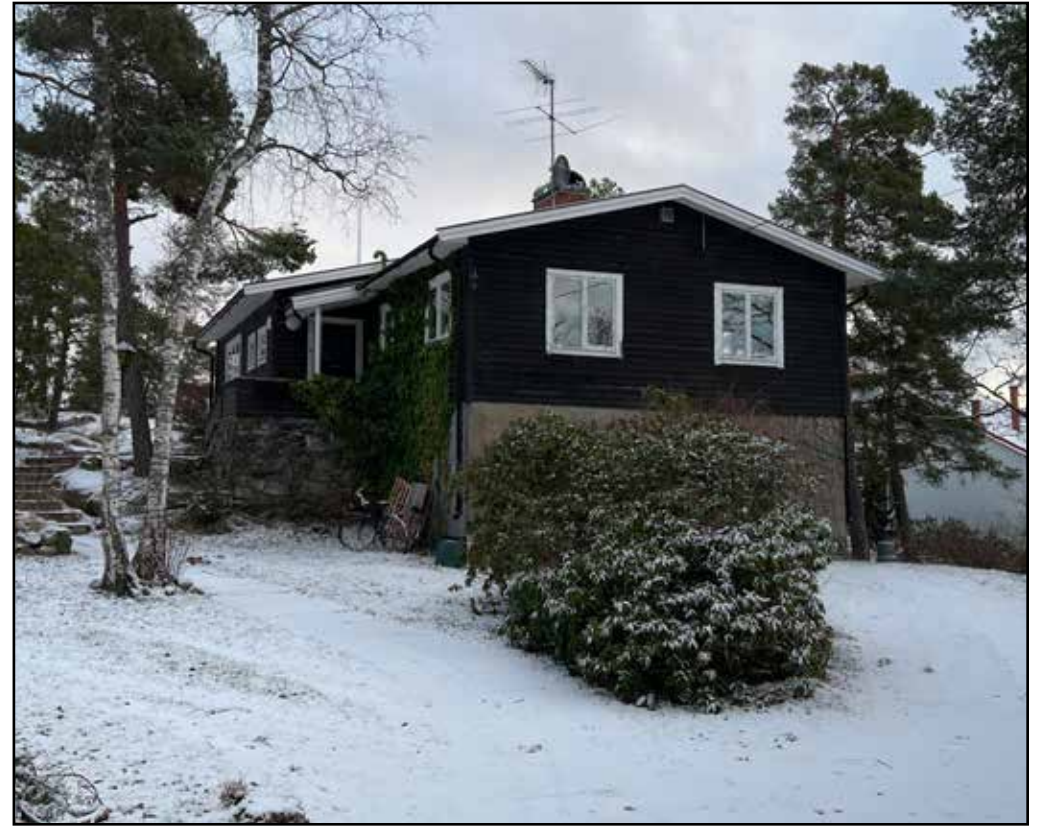
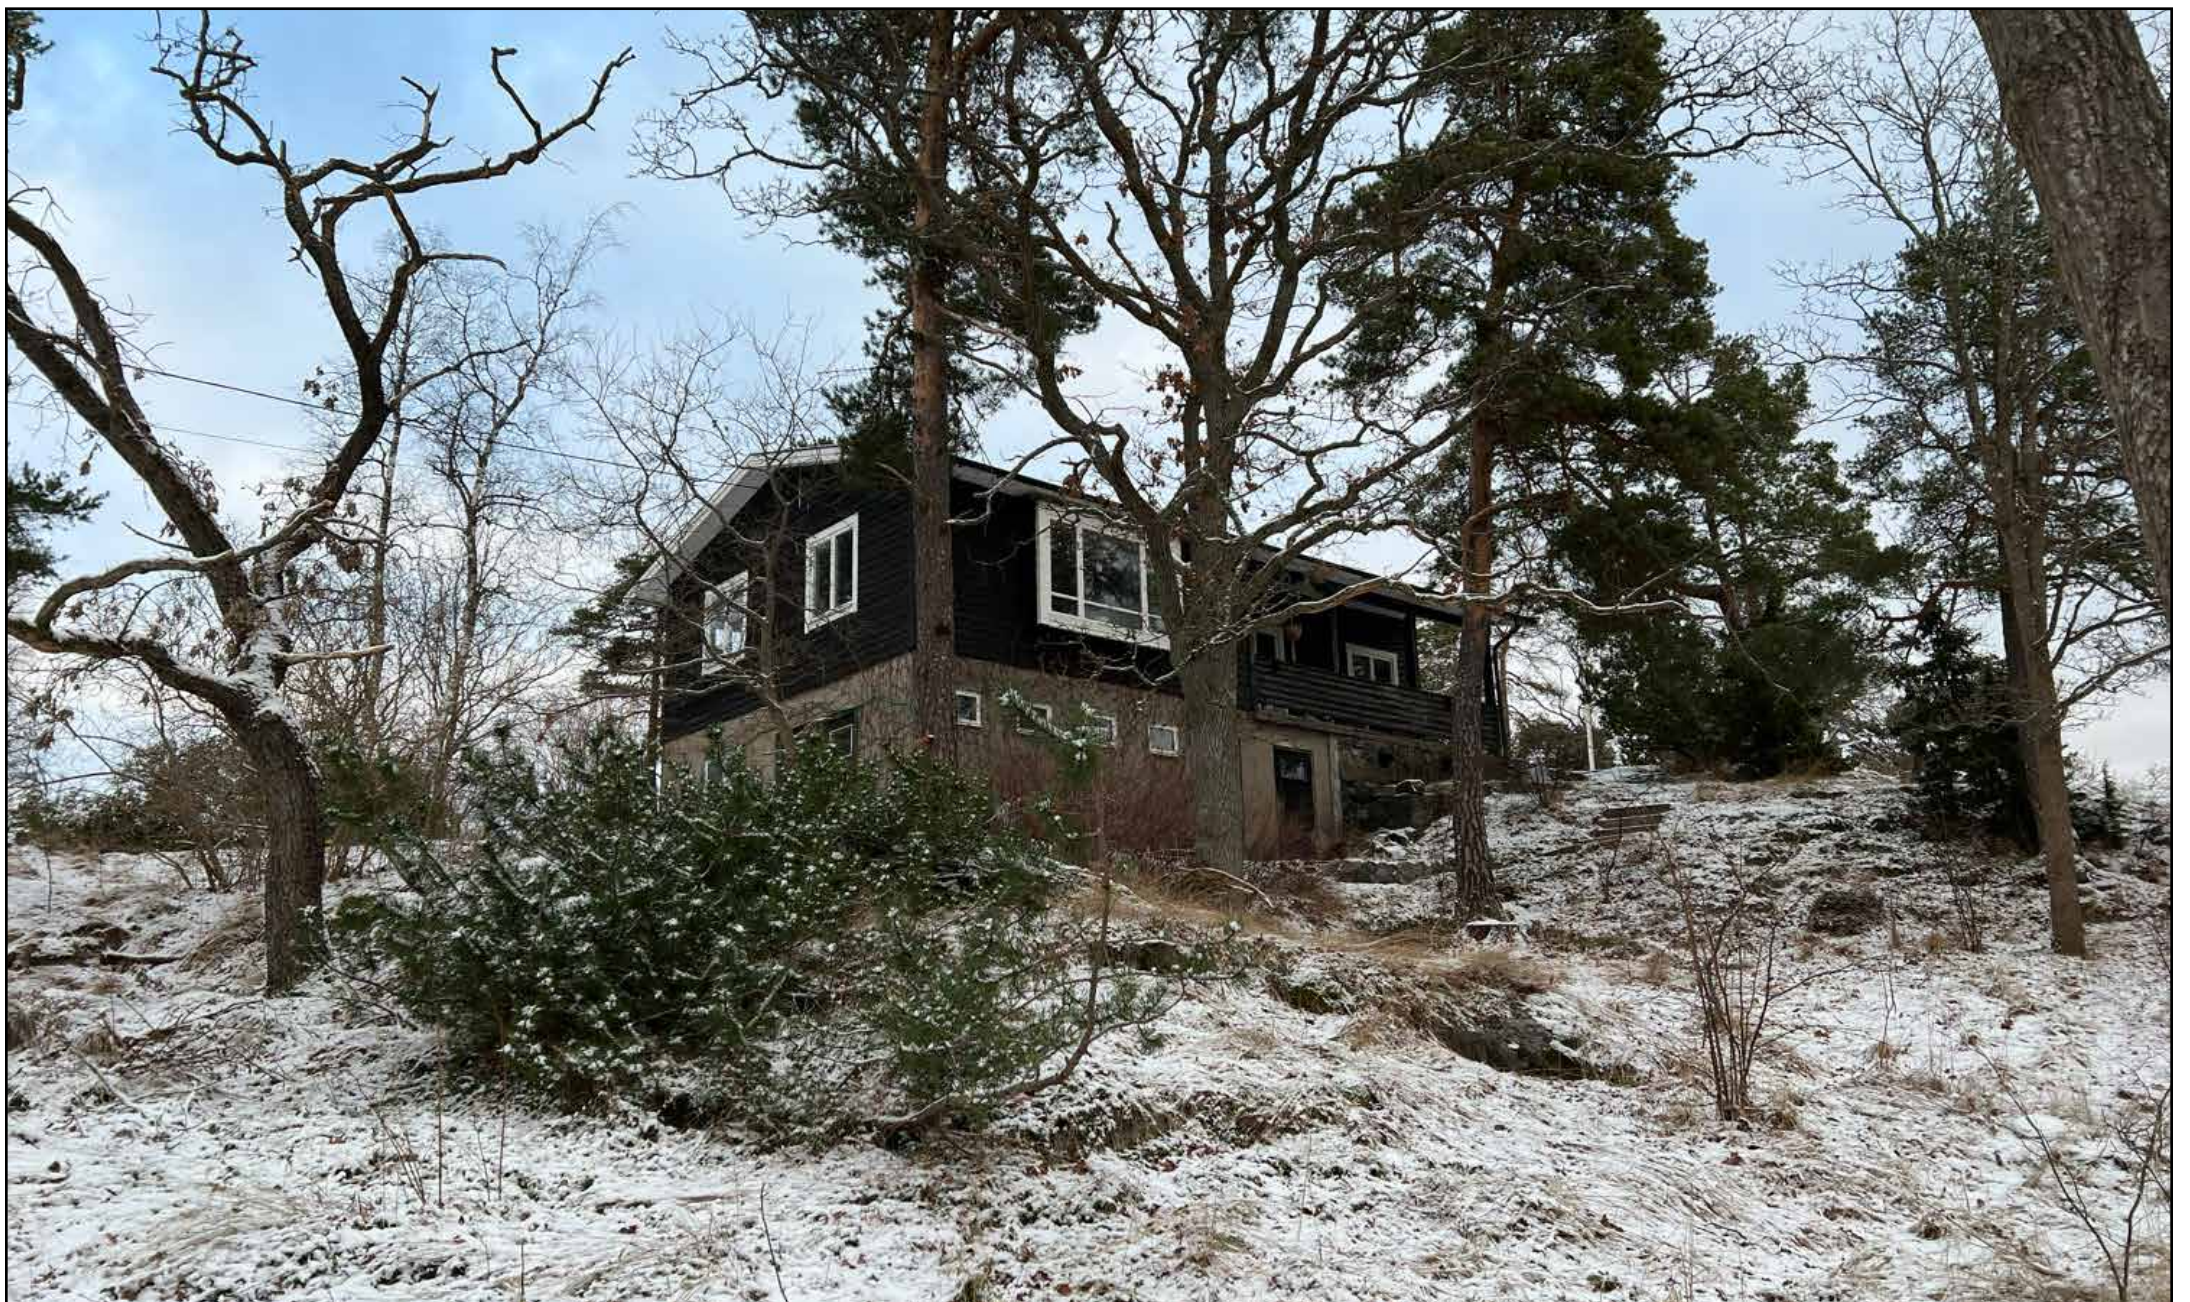
Fastighet Baggensudden 16:5

Adress, byggnadsnamn	Matrosvägen 11	Kvarter	
Kulturhistorisk värdering	Värdefull enligt PBL 8:17	Upphovsperson, byggår	Husleverantör: Myresjöhus AB 1953
Värdemotivering	Representativ villa för 1950-talet på naturtomt med nationalromantiska drag som kommer tillbaka.	Historik, förändringar	Tak med veranda mot sydost har tillkommit jämfört med ursprungliga byggnaden. I övrigt mycket små förändringar.
Miljöskapande värde	Miljöskapande värde.	Funktion	Bostadshus
Karaktärisering och stildrag	Villa i 50-talets naturanpassade arkitektur utförd i mörkbrun stockpanel ovanpå en putsad hög sockelvåning, samt med ett flackt sadeltak.		
Byggnadsdelar	Värdebärare		
Volym, placering	Enkel rektangulär byggnadsvolym med tidstypiskt förskjuten planform och flackt sadeltak. Den naturanpassade färgsättningen bidrar till upplevelsen av en lågskalig volym.		
Tak och skorsten	Flackt sadeltak, troligen täckt med papp. Enkla vindskivor liksom takfotsinklädning i trä målat i vitt.

Fasader och sockel	Mörkbrunt målad liggande stockpanel i liv med sockeln utförd delvis putsad, delvis i natursten.		
Dörrar	Entrépartier med trappa i natursten och staket av liggande stockpanel målade i mörkbrunt likt fasaden.		
Fönster	Olika fönstertyper finns i byggnaden; tvåluftsfönster, treluftsfönster samt små fönster. Flera av dem är i trä i originalutförande med smäckra vitmålade bågar.		
Exteriöra detaljer	Veranda mot söder är likt entrétrappans staket försedd med ett staket av stockpanel målad i mörkbrun kulör.		
Trädgård, hägnad, komplementbyggnader m.m.	Bevarad naturmarkskaraktär med höga tallar och lövträd. Grusgångar med trappor i natursten.

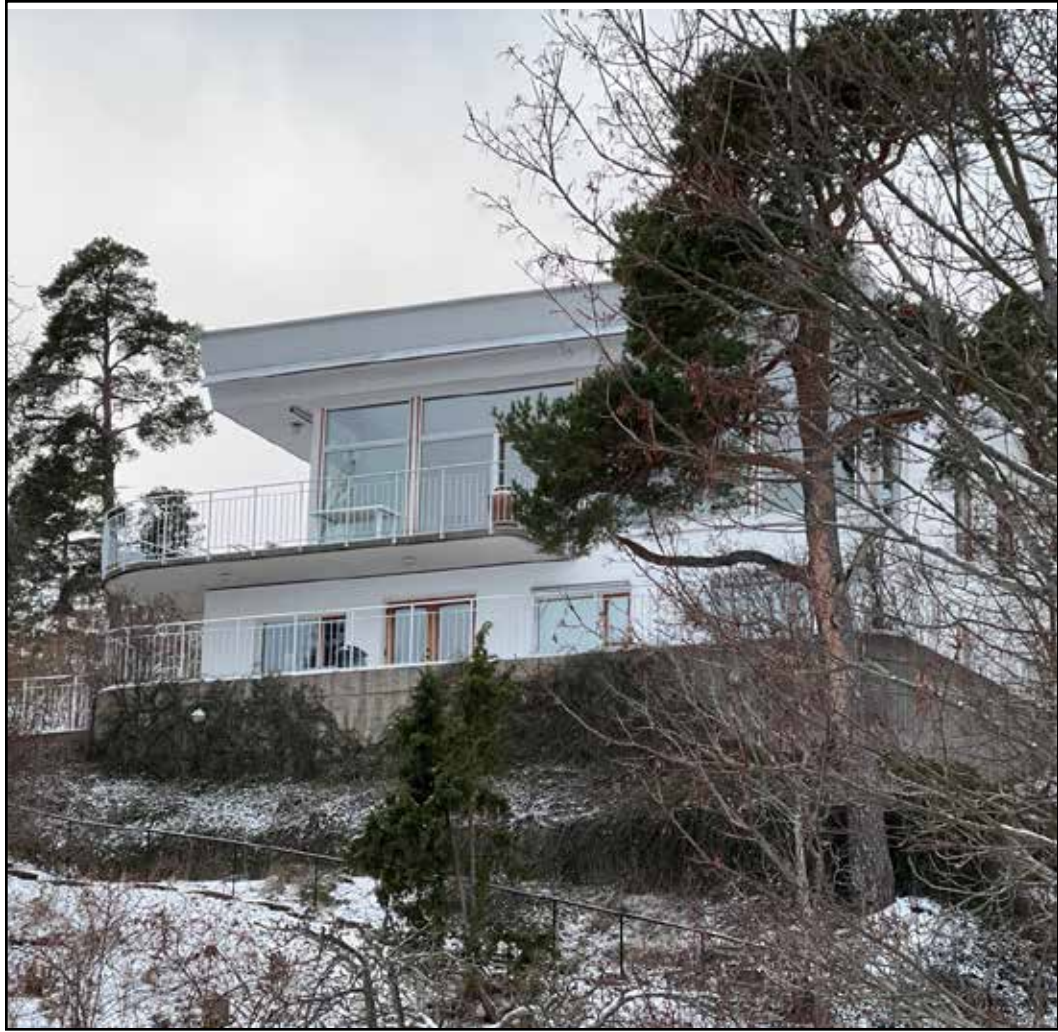
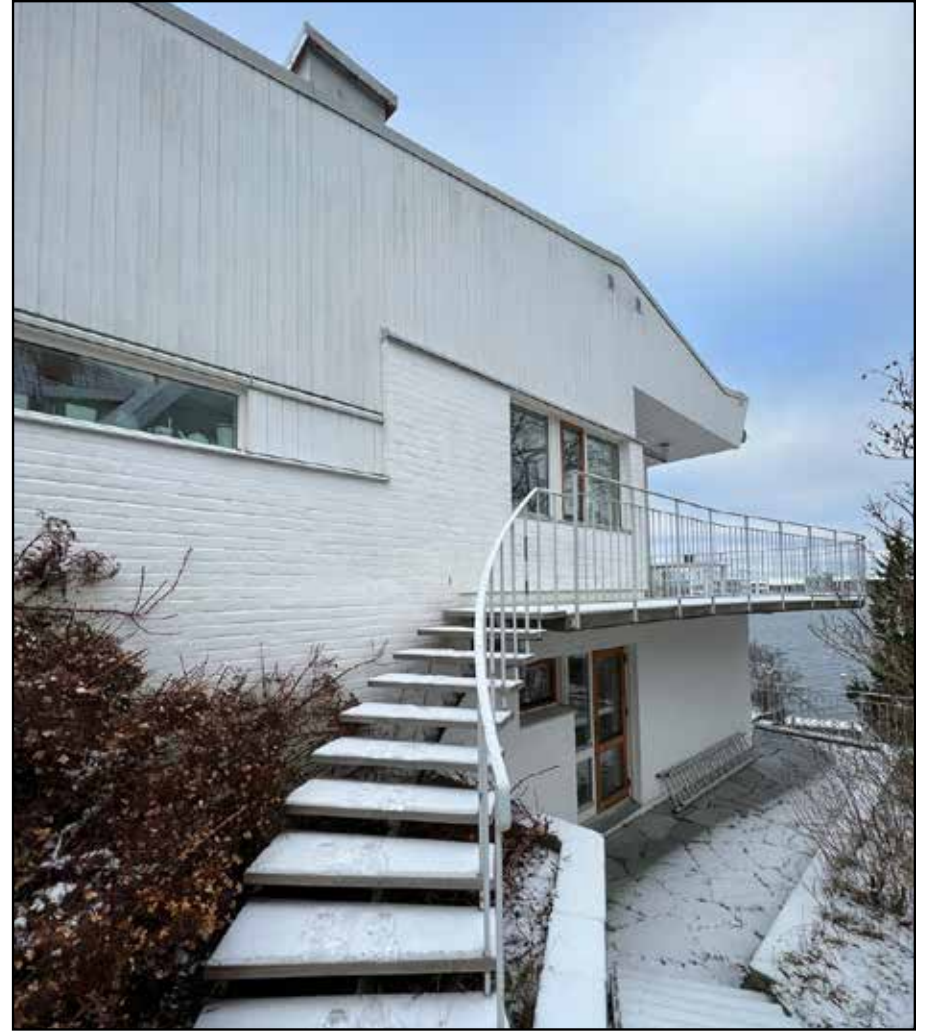
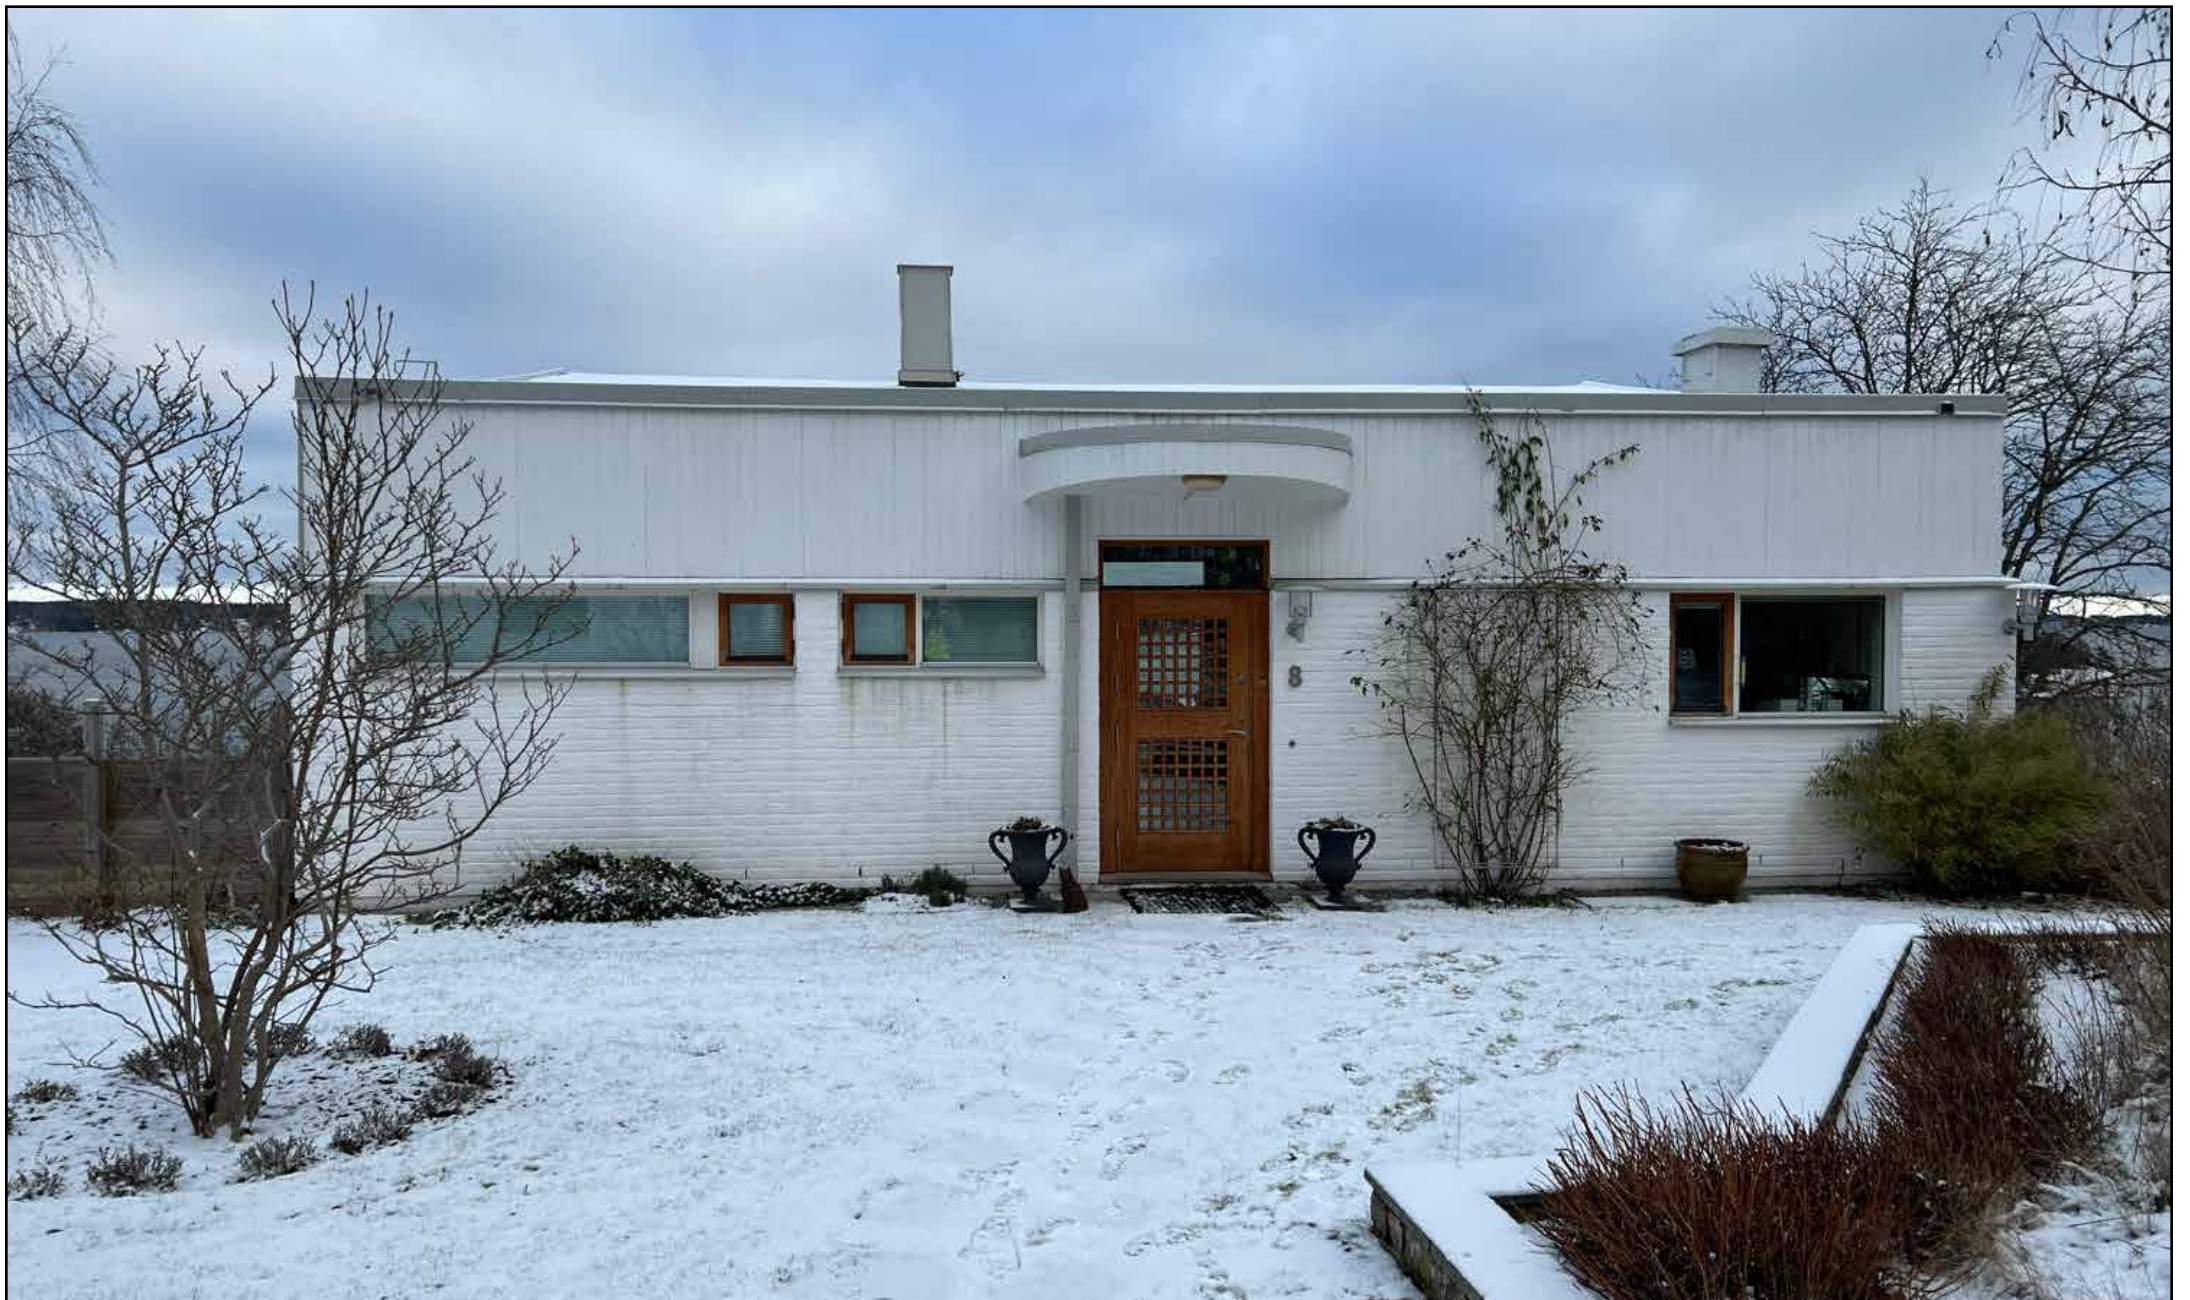
Fastighet Baggensudden 17:10

Adress, byggnadsnamn	Seglarvägen 8, Villa Widell	Kvarter	
Kulturhistorisk värdering	Särskilt värdefull enligt PBL 8:13	Upphovsperson, byggår	Hegelund, Marsvik, Francic arkitektkontor, 1985
Värdemotivering	En av Baggensuddens mer utpräglade 80-talsvillor i en lekfull modernism. Kombinationen av fasadmateriell och den båtliknande arkitekturen ger en tidstypisk karaktär med stort värde på platsen med utsikten över fjärden.	Historik, förändringar	Inga förändringar enligt bygglovarkiv.
Miljöskapande värde	Miljöskapande värde.	Funktion	Bostadshus
Karaktärisering och stildrag	En av Baggensuddens mer utpräglade 80-talsvillor i en lekfull modernism. Mot gatan nedtonad kubisk volym utan markant takfot. Mot vattnet anspråksfull med markant skulptural takfot och stor rundad balkong likt en kommandobrygga. Våningarnas avtrappande volymer, de helvita fasaderna med de stora fönstren som vetter mot vattnet, samt den markanta takfoten har drag av 80/90-talets färjor och båtar. Dörrar och fönsterbågar i trä, troligen laserade.

Byggnadsdelar	Värdebärare		
Volym, placering	Mot gatan i väster mycket nedtonad byggnadsvolym i en våning. Mot öster ger den branta terrängen sig till känna där byggnaden växer nedåt i en ytterligare våning - utsikten över fjärden matchas här av en markant utkragande takfot samt en stor balkong.		
Tak och skorsten	Flackt sadeltak täckt med papp. Invändig takavvattning och en markant takfot inklädd i stående spontad träpanel. Avtäckning av takfot, skorstenar och ventilation i grå plåt/zink.		
Fasader och sockel	Kalksandsten. Överdimensionerad takfot inklädd med stående, spontad panel målad i vitt. Avtäckningar i grå plåt/zink. Låg betongsockel mot väster, mot öster hög och slät målad i vitt likt övriga fasader.		
Dörrar	Entrédörr i originalutförande i brunlaserat trä med mångspröjsade glaspartier och ett överljus. Ursprungligt skärmtak i lätt böjd form med tillhörande armatur. Mot öster en också dörrar i originalutförande i brunlaserat trä med omfattande glasning.

Fönster	Enlufts-fönster i brunlaserat ädelträ.		
Exteriöra detaljer	Stor balkong med smäcker rundad betongplatta. Räcke i vitmålat stål med smärckra detaljer; b.a. överliggare av plattjärn.		
Trädgård, hägnad, komplementbyggnader m.m.	Trädgård mot gatan med mångsidigt utformad rabattkant i murad kalksten (svarar mot takkrönets diagonala former).

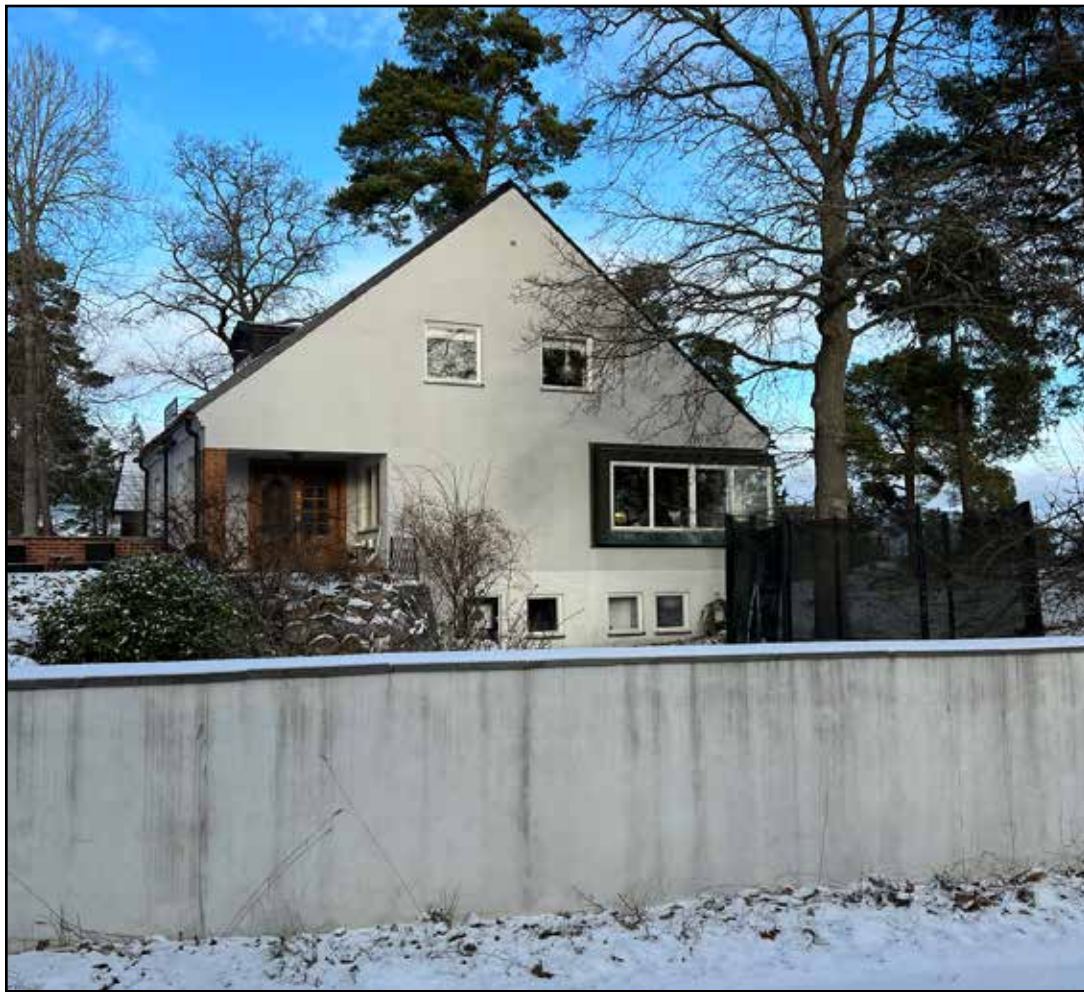
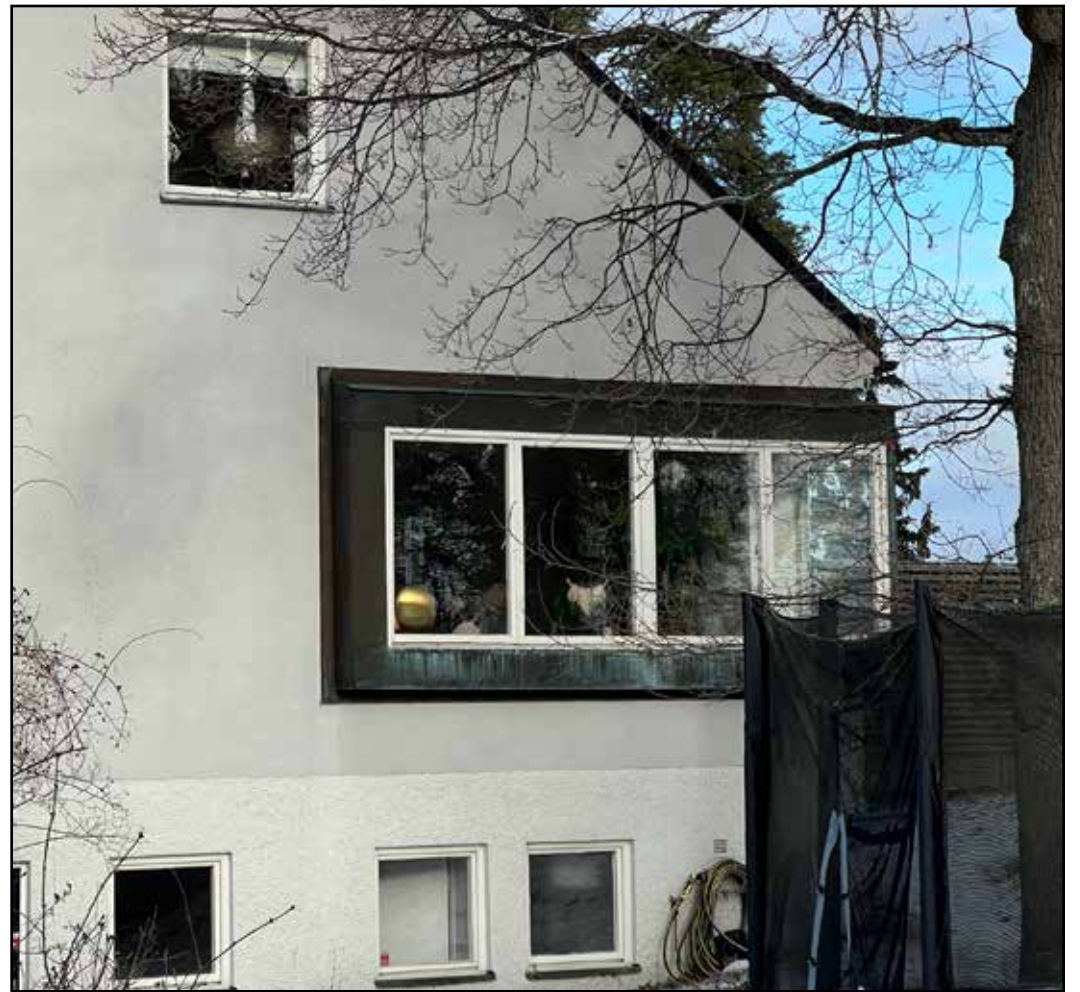
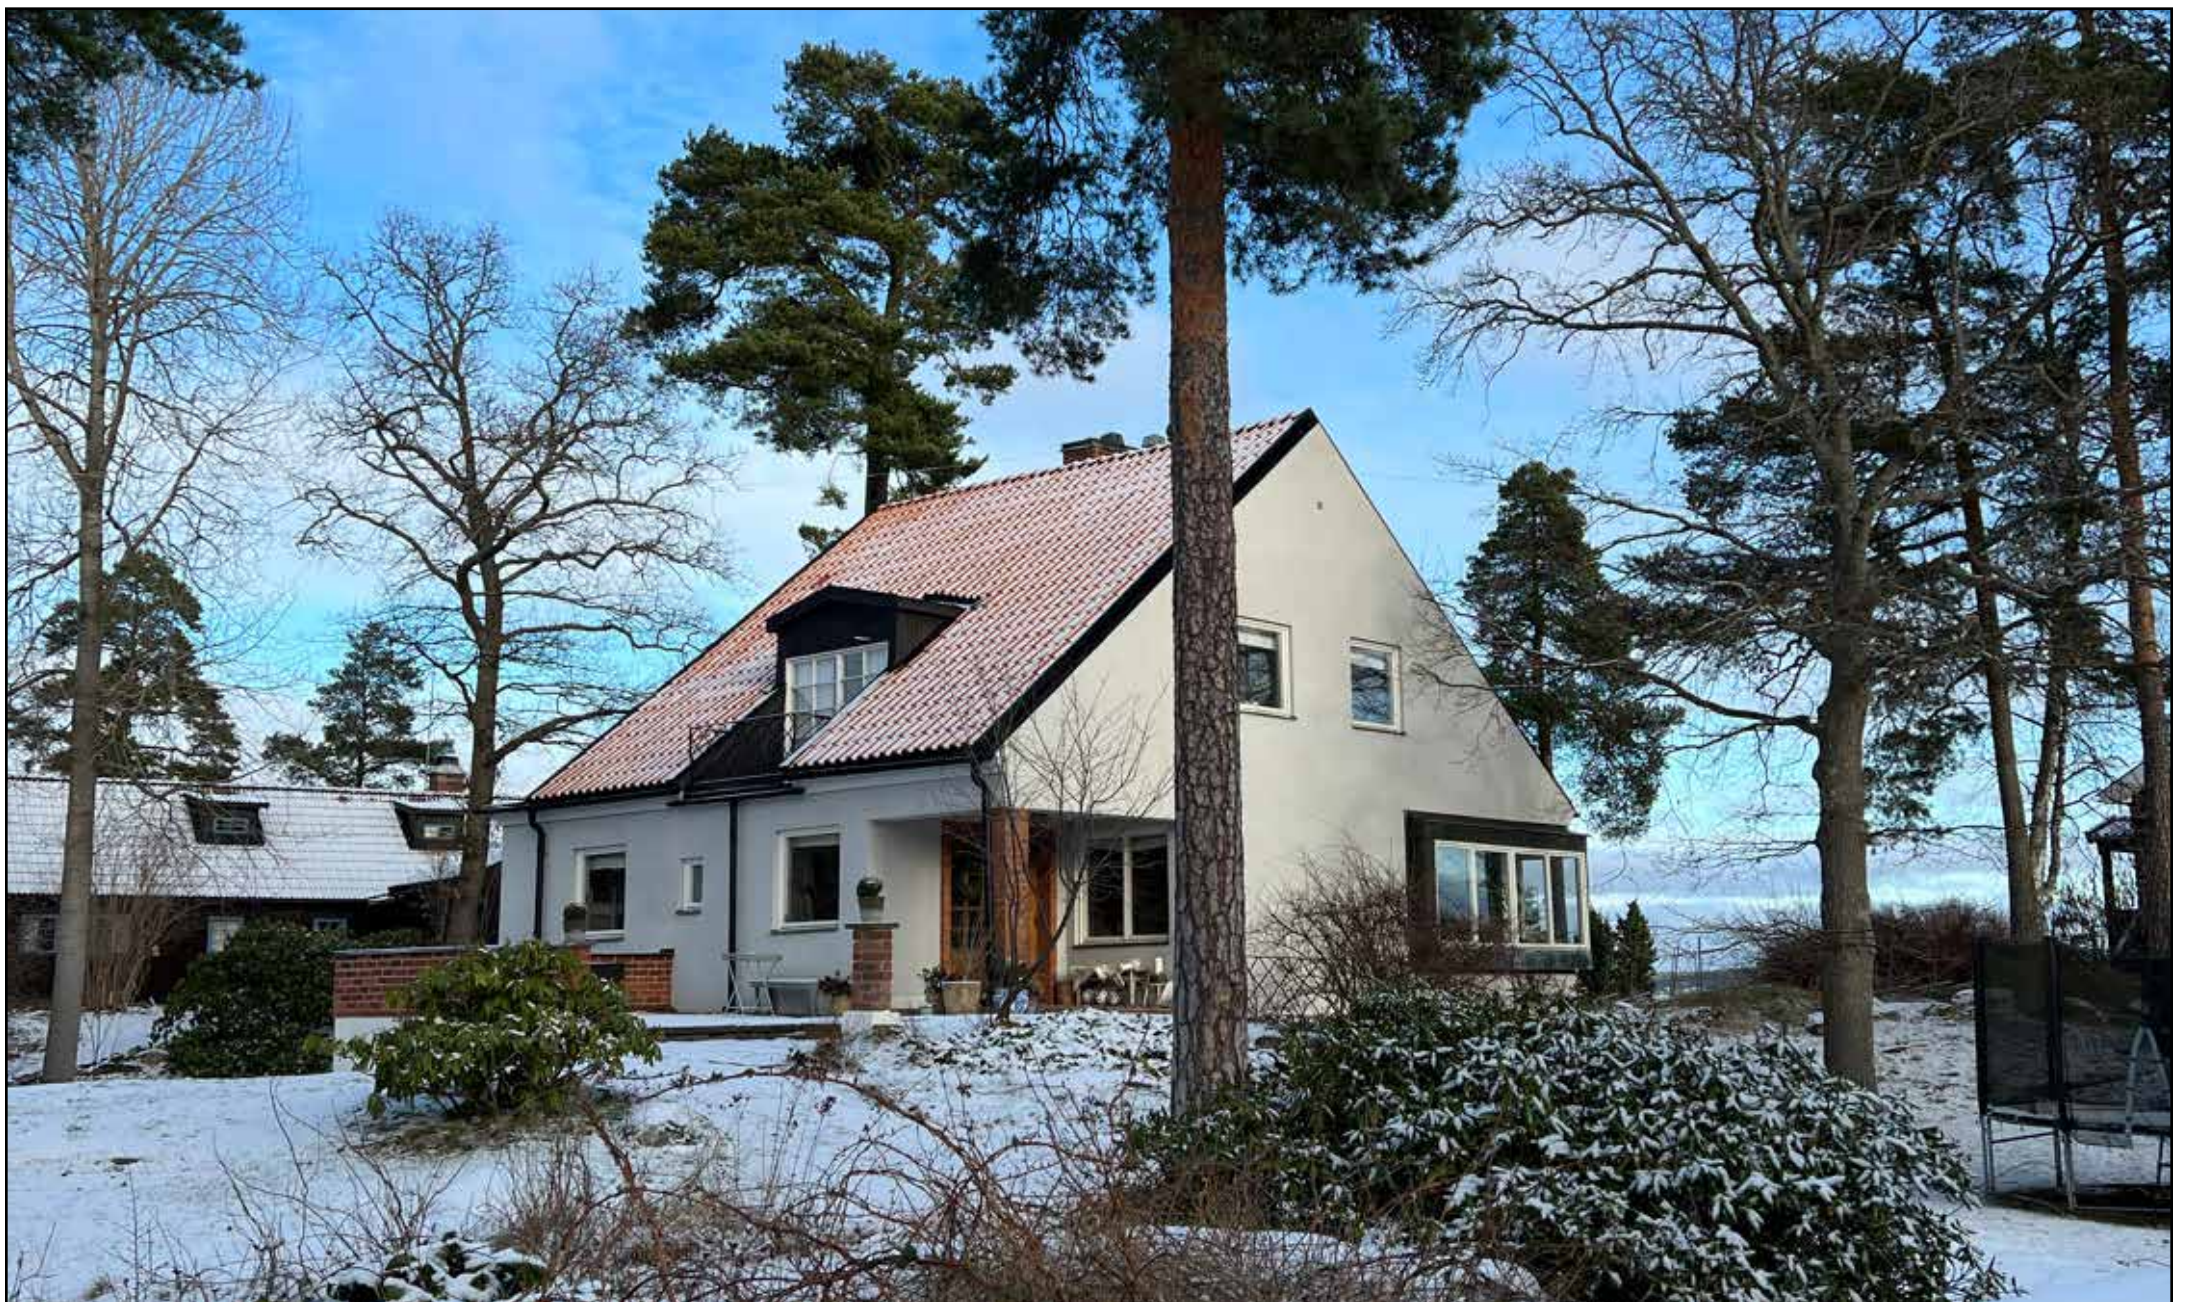
Fastighet Baggensudden 17:3

Adress, byggnadsnamn	Skepparstigen 1	Kvarter	
Kulturhistorisk värdering	Särskilt värdefull enligt PBL 8:13	Upphovsperson, byggår	Arkitekt: Uno Ödman, 1947.
Värdemotivering	Bibehållen tidstypisk karaktär med i hög grad bevarade originaldetaljer. Den mest välbevarade av 40-talsvillorna ritade av Uno Ödman i området.	Historik, förändringar	Uppfört 1947. Ändrad färgsättning - tidigare en varm gul, idag en ljus jämngrå. I övrigt få ändringar. Takkupan troligen något förhöjd i senare tid med samtida insatt fönsterparti och kupa i trä.
Miljöskapande värde	Miljöskapande värde.	Funktion	Bostadshus
Karaktärisering och stildrag	Påkostad efterkrigsvilla i ljus slätputs med brant sadeltak och infälld takkupa med smidesräcke, samt omgivande stor hörntomt med höga tallar, prydnadsbuskar m.m. Flera detaljer bidrar till en autentisk, tidstypisk karaktär; det på hörnet infällda entrépartiet med pelare och andra detaljer i tegel; det andra hörnpartiet utkragning i koppar med fönsterband målat i vitt; takets enkupiga lertegel. Puts har ändrad färgsättning mot ursprungligt (troligen ljusgult).

Byggnadsdelar	Värdebärare		
Volym, placering	Kvadratisk volym med brant sadeltak ges liv av indrag, utkragningar och dekorativ takkupa. Placering på välexponerad hörntomt i kvarteret.		
Tak och skorsten	Brant sadeltak täckt med enkupigt lertegel. Takfot och takkupa inklädd i mörk plåt. Skorsten murad i tegel i originalutförande.		
Fasader och sockel	Slätputsade fasader. Spritputsad sockel i liv med fasaden, markerad av en annan kulör än övriga fasaden. Utkragande takfotsgesims.		
Dörrar	Entréparti på hörnet med hörnpelare och dörromfattning i tegel. Pardörr troligen i ursprungligt utförande i oljebehandlat/laserat ädelträ med spårat nedre träparti och över det en spröjsad glasning.		
Fönster	Enlufts-fönster och fönsterparti på hörnet i originalutförande med smäckra karmar och bågar målade i vitt.		
Exteriöra detaljer	Hörnfönster med inklädnad av koppar. Murningsdetaljer som utkragande takfotsgesims, hörnpelare i tegel samt dörromfattning i tegel. Takkupans balkongräcke i smide i geometriserande mönster.

Trädgård, hägnad, komplementbyggnader m.m.	Hörntomt med stora lövträd, tallar, prydnadsbuskar och planteringar. Omgivande vit, slätputsad mur i tomtgräns med avtäckning av naturstensplattor.

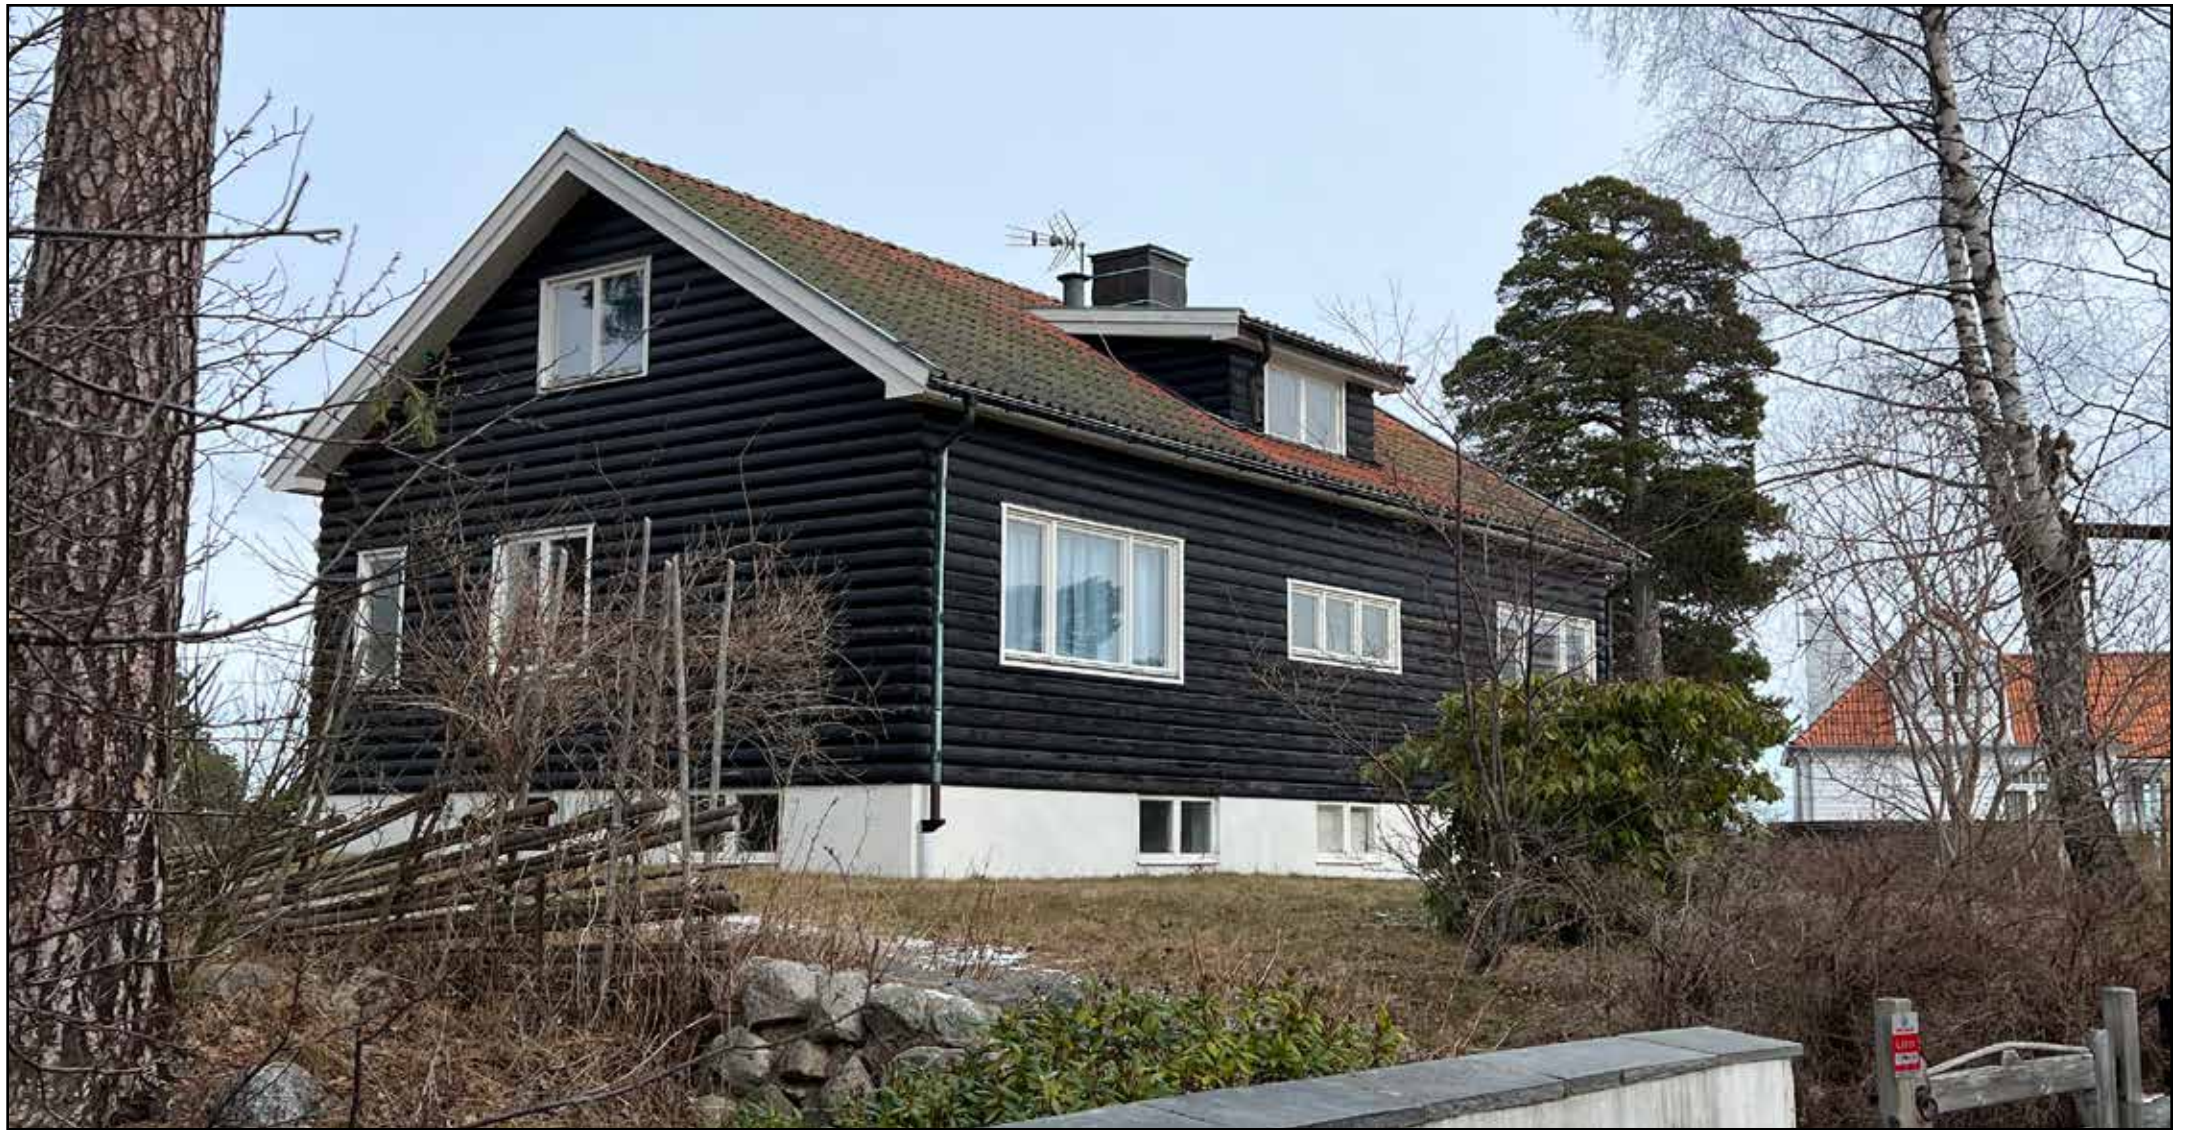
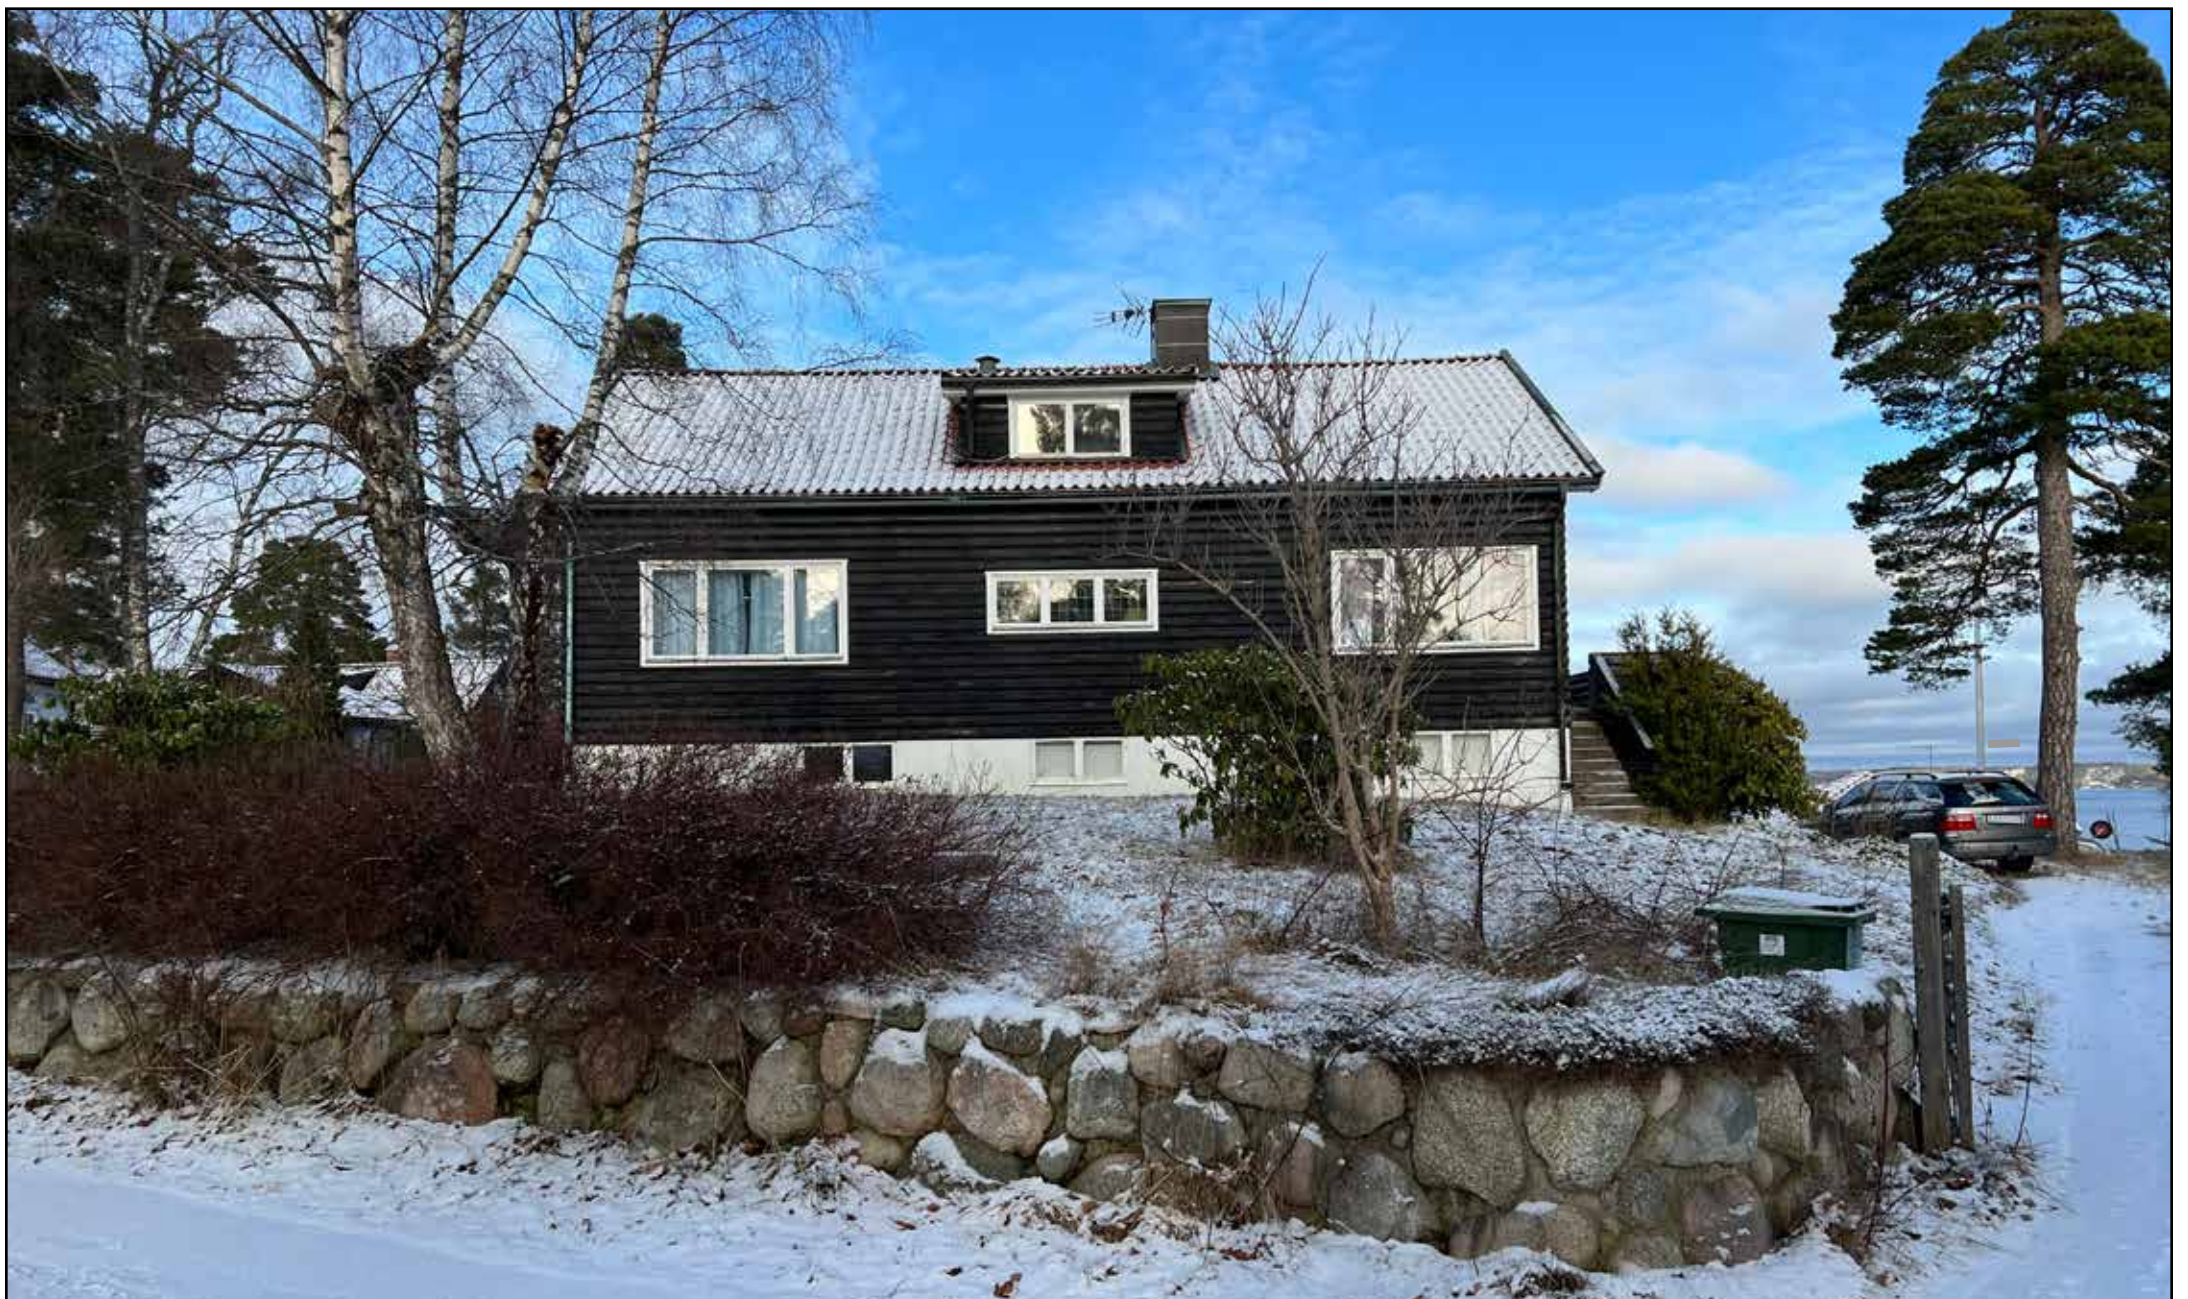
Fastighet Baggensudden 17:4

Adress, byggnadsnamn	Skepparstigen 3	Kvarter	
Kulturhistorisk värdering	Värdefull enligt PBL 8:17	Upphovsper- son, byggår	Byggnadsingenjör: Josef Fernlöf, 1944
Värdemotivering	En av områdets få 40-talsvillor som ger uttryck för 30-/40-talets enklare självbyggeri. Enkla material och mörkbrun färgsättning med anspelning på folklig byggnadstradition.	Historik, förändring- ar	Små förändringar - tillbyggd veranda mot norr 2006.
Miljöskapande värde	Miljöskapande värde.	Funktion	Bostadshus
Karaktärisering och stildrag	Enklare villa med anspelning på folklig byggnadstradition med mörkt målade fasader av stockpanel och sadeltak täckt med enkupigt lertegel.		
Byggnadsdelar	Värdebärare		
Volym, placering	Traditionell rektangulär byggnadsvolym i 1,5 våningar med sadeltak i traditionell lutning och en låg kupa samt skorsten som enda uppstickande element.		
Tak och skorsten	Sadeltak täckt med enkupigt lertegel. Skorsten inklädd i mörk plåt med utkragande krön i koppar.

Fasader och sockel	Fasader av mörkbrunt målade stockpanel. Sockel i vit slätputs i liv med panelen.		
Dörrar	Kunde inte besiktigas vid platsbesöket.		
Fönster	Två- och treluftsfönster i trä med vitmålade karmar och bågar. I det liggande fönsterpartiet i mitten av byggnaden är innerbågarna försedda blyspröjs (tidstypiskt).		
Exteriöra detaljer	Takavvattning med stuprör samt skorstenskrön i koppar.		
Trädgård, hägnad, komplementbyggnader m.m.	Trädgård med bibehållen naturtomt med stora lövträd, tallar samt prydnadsbuskar. Gråstensmur med häck i tomtgräns.
