KULTURMILJÖUTREDNING OCH BYGGNADSINVENTERING

BAGGENSUDDEN

Nacka kommun, 2025-12-01

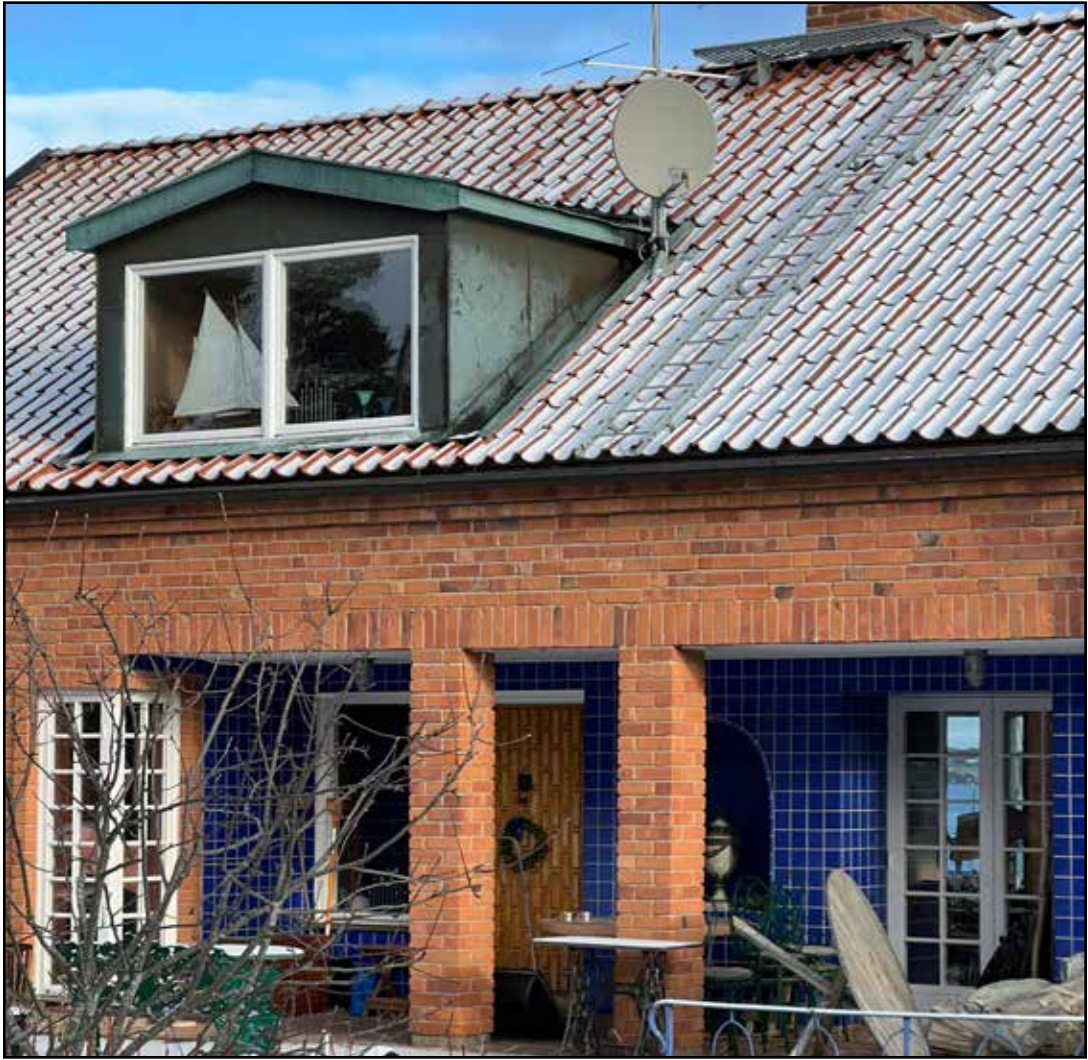
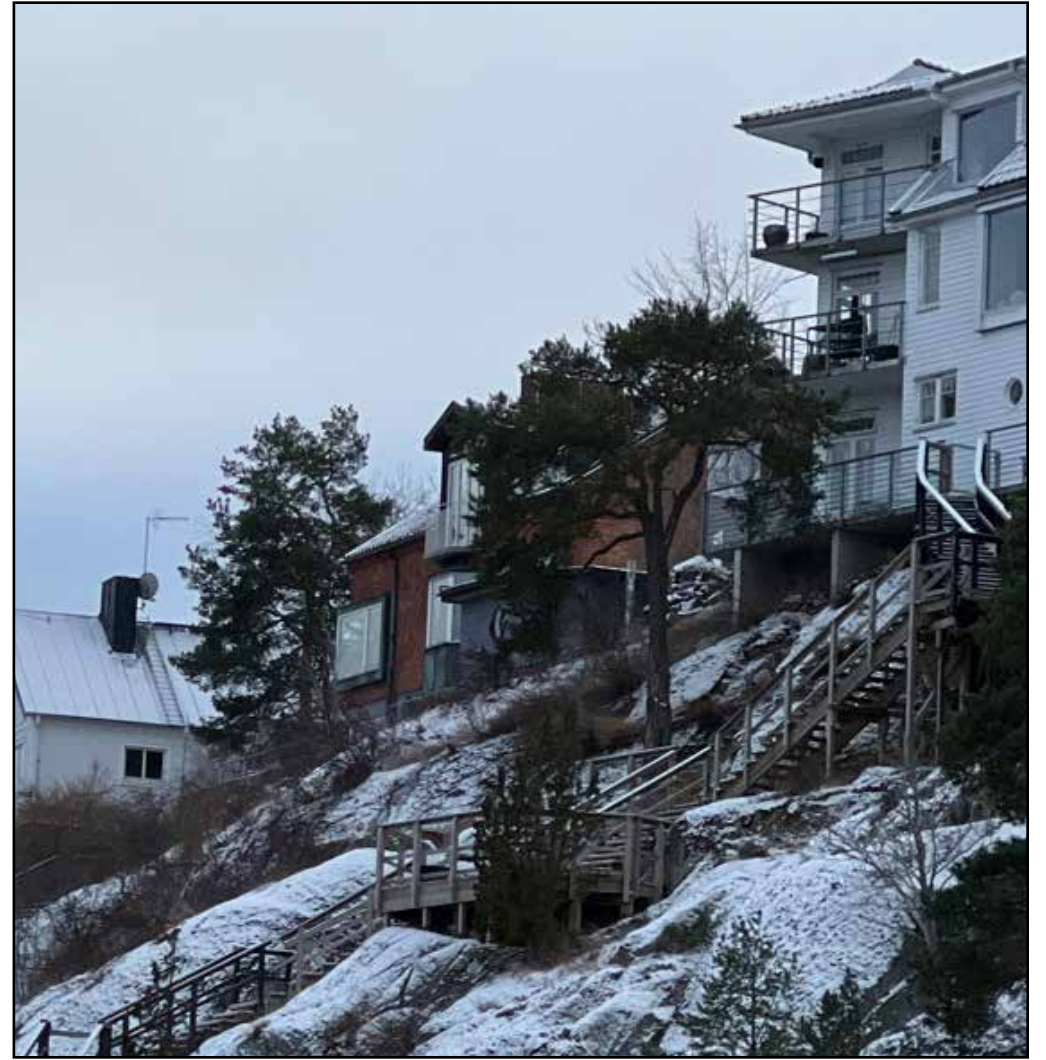
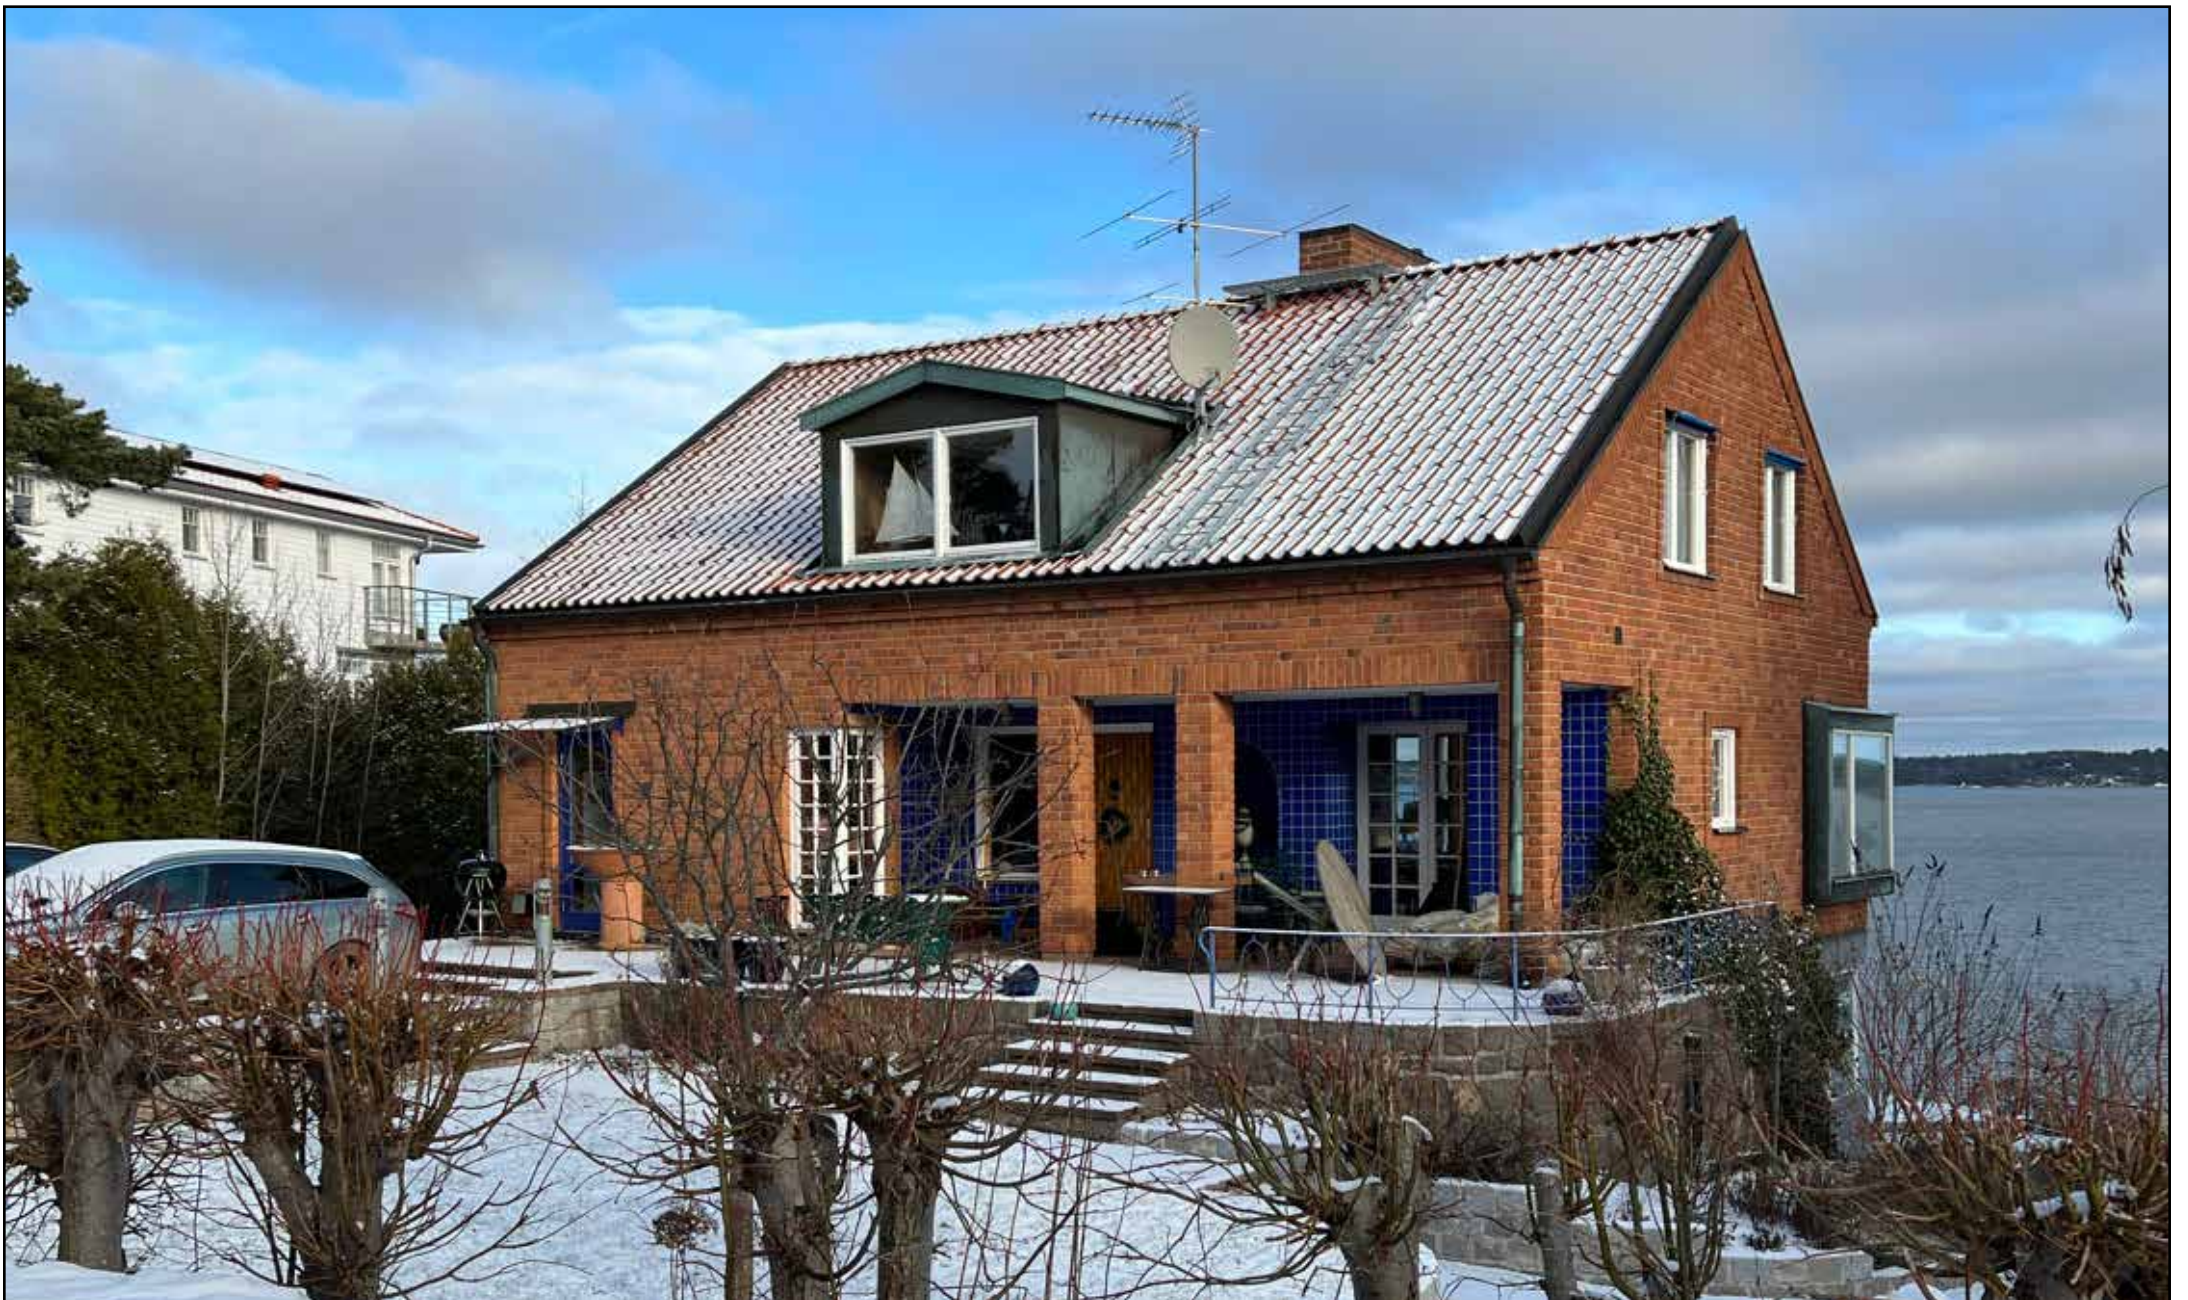
Fastighet Baggensudden 17:6

Adress, byggnadsnamn	Skepparstigen 7	Kvarter	
Kulturhistorisk värdering	Värdefull enligt PBL 8:17	Upphovsper- son, byggår	Arkitekt: Uno Ödman, 1947.
Värdemotivering	Bibehållen tidstypisk karaktär med i hög grad bevarade originaldetaljer. Samma typ som Skepparstigen 1, ritad av Uno Ödman i området. Kakel i entrépartiet samt takkupa mot öster påverkar värdet något.	Historik, förändring- ar	Bostadshus av samma typ som 17:3. Små förändringar. Takkupa med räcke har tillkommit mot öster. Blått kakel i entrépartiet sekundärt. Bastubyggnad ned mot vattnet uppförd 1959 efter ritningar av Åke Östin.
Miljöskapande värde	Miljöskapande värde.	Funktion	Bostadshus
Karaktärisering och stildrag	Påkostad efterkrigsvilla i tegel med brant sadeltak och takkupa inklädd i koppar. Flera detaljer bidrar till en autentisk, tidstypisk karaktär; det på hörnet infällda entrépartiet med markbeläggning av skiffer, pelare och andra detaljer i tegel samt dörrblad i spårat ädelträ; det andra hörnpartiets burspråk samt takkupan båda kopparinklädda samt med fönsterband målade i vitt; takets enkupiga lertegel.

Byggnadsdelar	Värdebärare		
Volym, placering	Kvadratisk volym med brant sadeltak ges liv av indrag, utkragningar och dekorativ takkupa. Hög placering med utsikt över fjärden i öster.		
Tak och skorsten	Sadeltak täckt med enkupigt lertegel. Takfot inklädd i mörk plåt, takkupa i koppar. Skorsten murad i tegel med kopparklätt krön i originalutförande. Takavvattning som stuprör i koppar.		
Fasader och sockel	Tegelfasader i munkförband. Slätputsad grå sockel i liv med fasaden.		
Dörrar	På hörnet infällt entréparti med markbeläggning av skiffer, pelare och andra detaljer i tegel samt dörrblad i spårat ädelträ. Västfasaden har ett mångspröjsat dörrparti i trä målat i vitt i originalutförande.		
Fönster	Västfasaden har ett mångspröjsat fönsterparti i trä målat i vitt i originalutförande. Även övriga fönster i originalutförande präglade av en- och tvåluftsfönster i trä, likaså målade i vitt.		
Exteriöra detaljer	Murningsdetaljer som utkragande takfotsgesims, murpelare samt rullskift / utkragningar ovanför muröppningar. Altan i natursten med smäckert räcke i smidesjärn utformat i ett vågmönster. Takkupa och hörnparti inklätt i koppar.

Trädgård, hägnad, komplementbyggnader m.m.	Trädgård med hamlad trädrad som avgränsar denna från gatan. Altanfundament murat i natursten som uppväger tomtens nivåskillnader och binder ihop tomten med byggnaden.

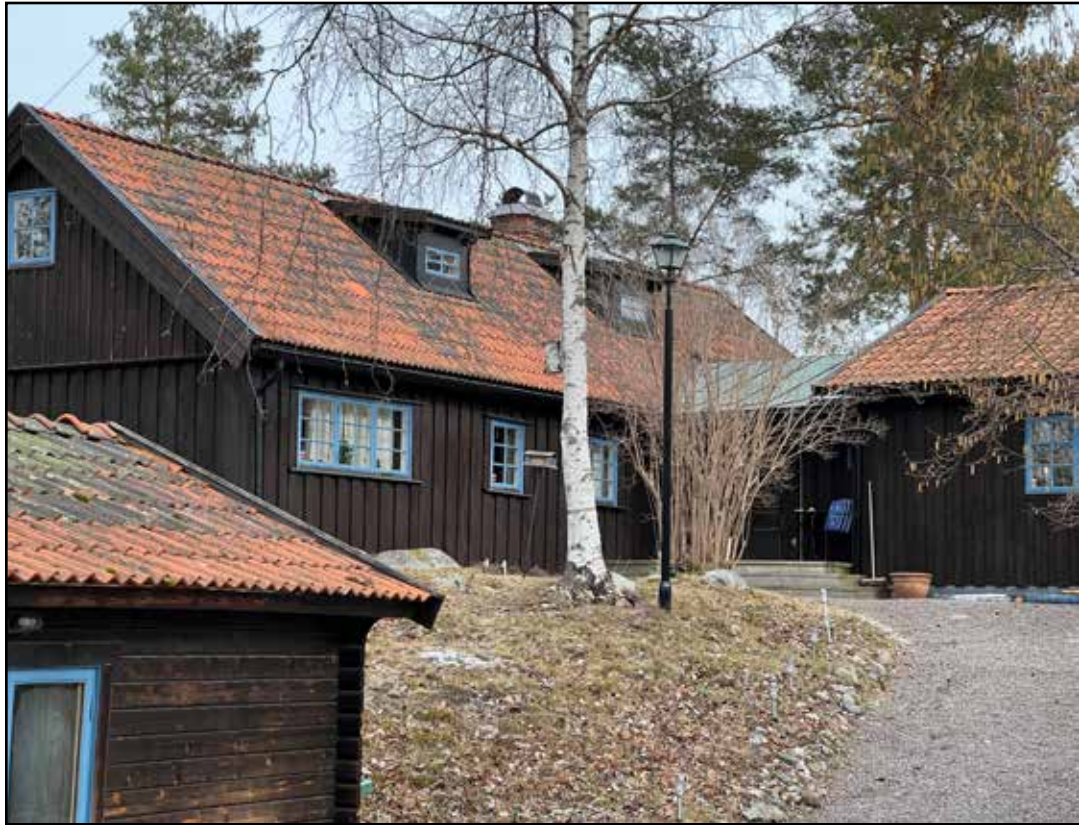
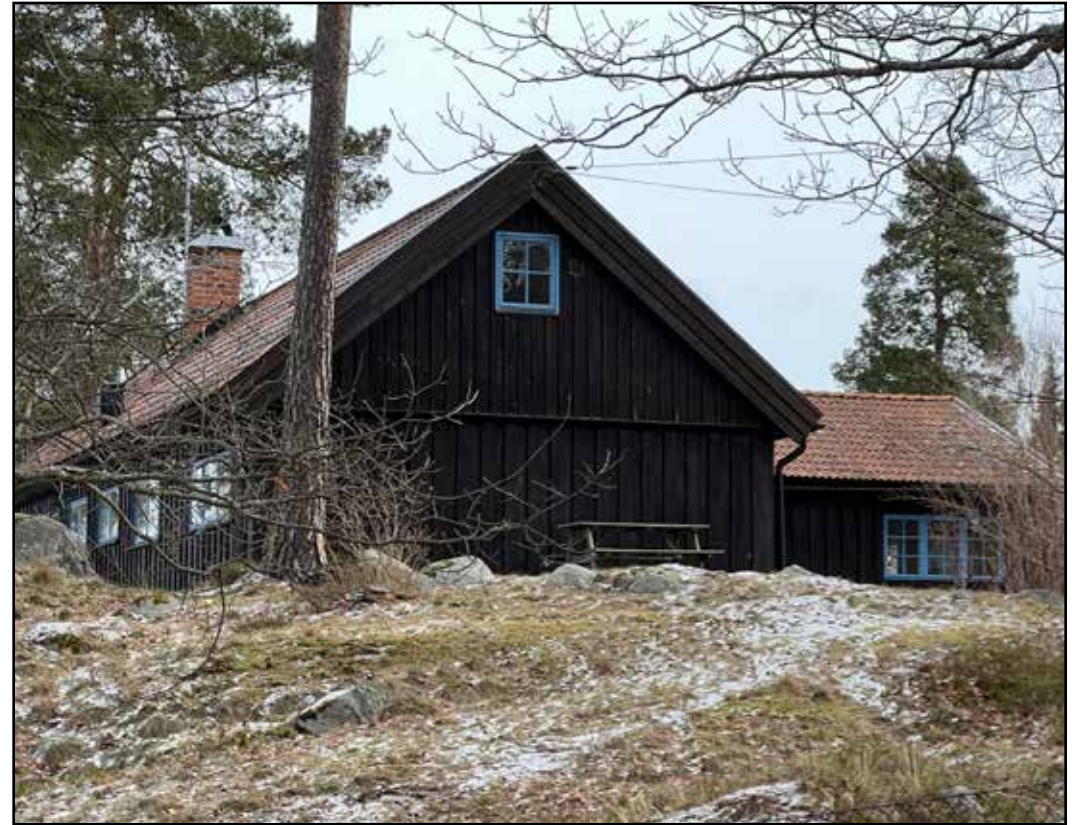
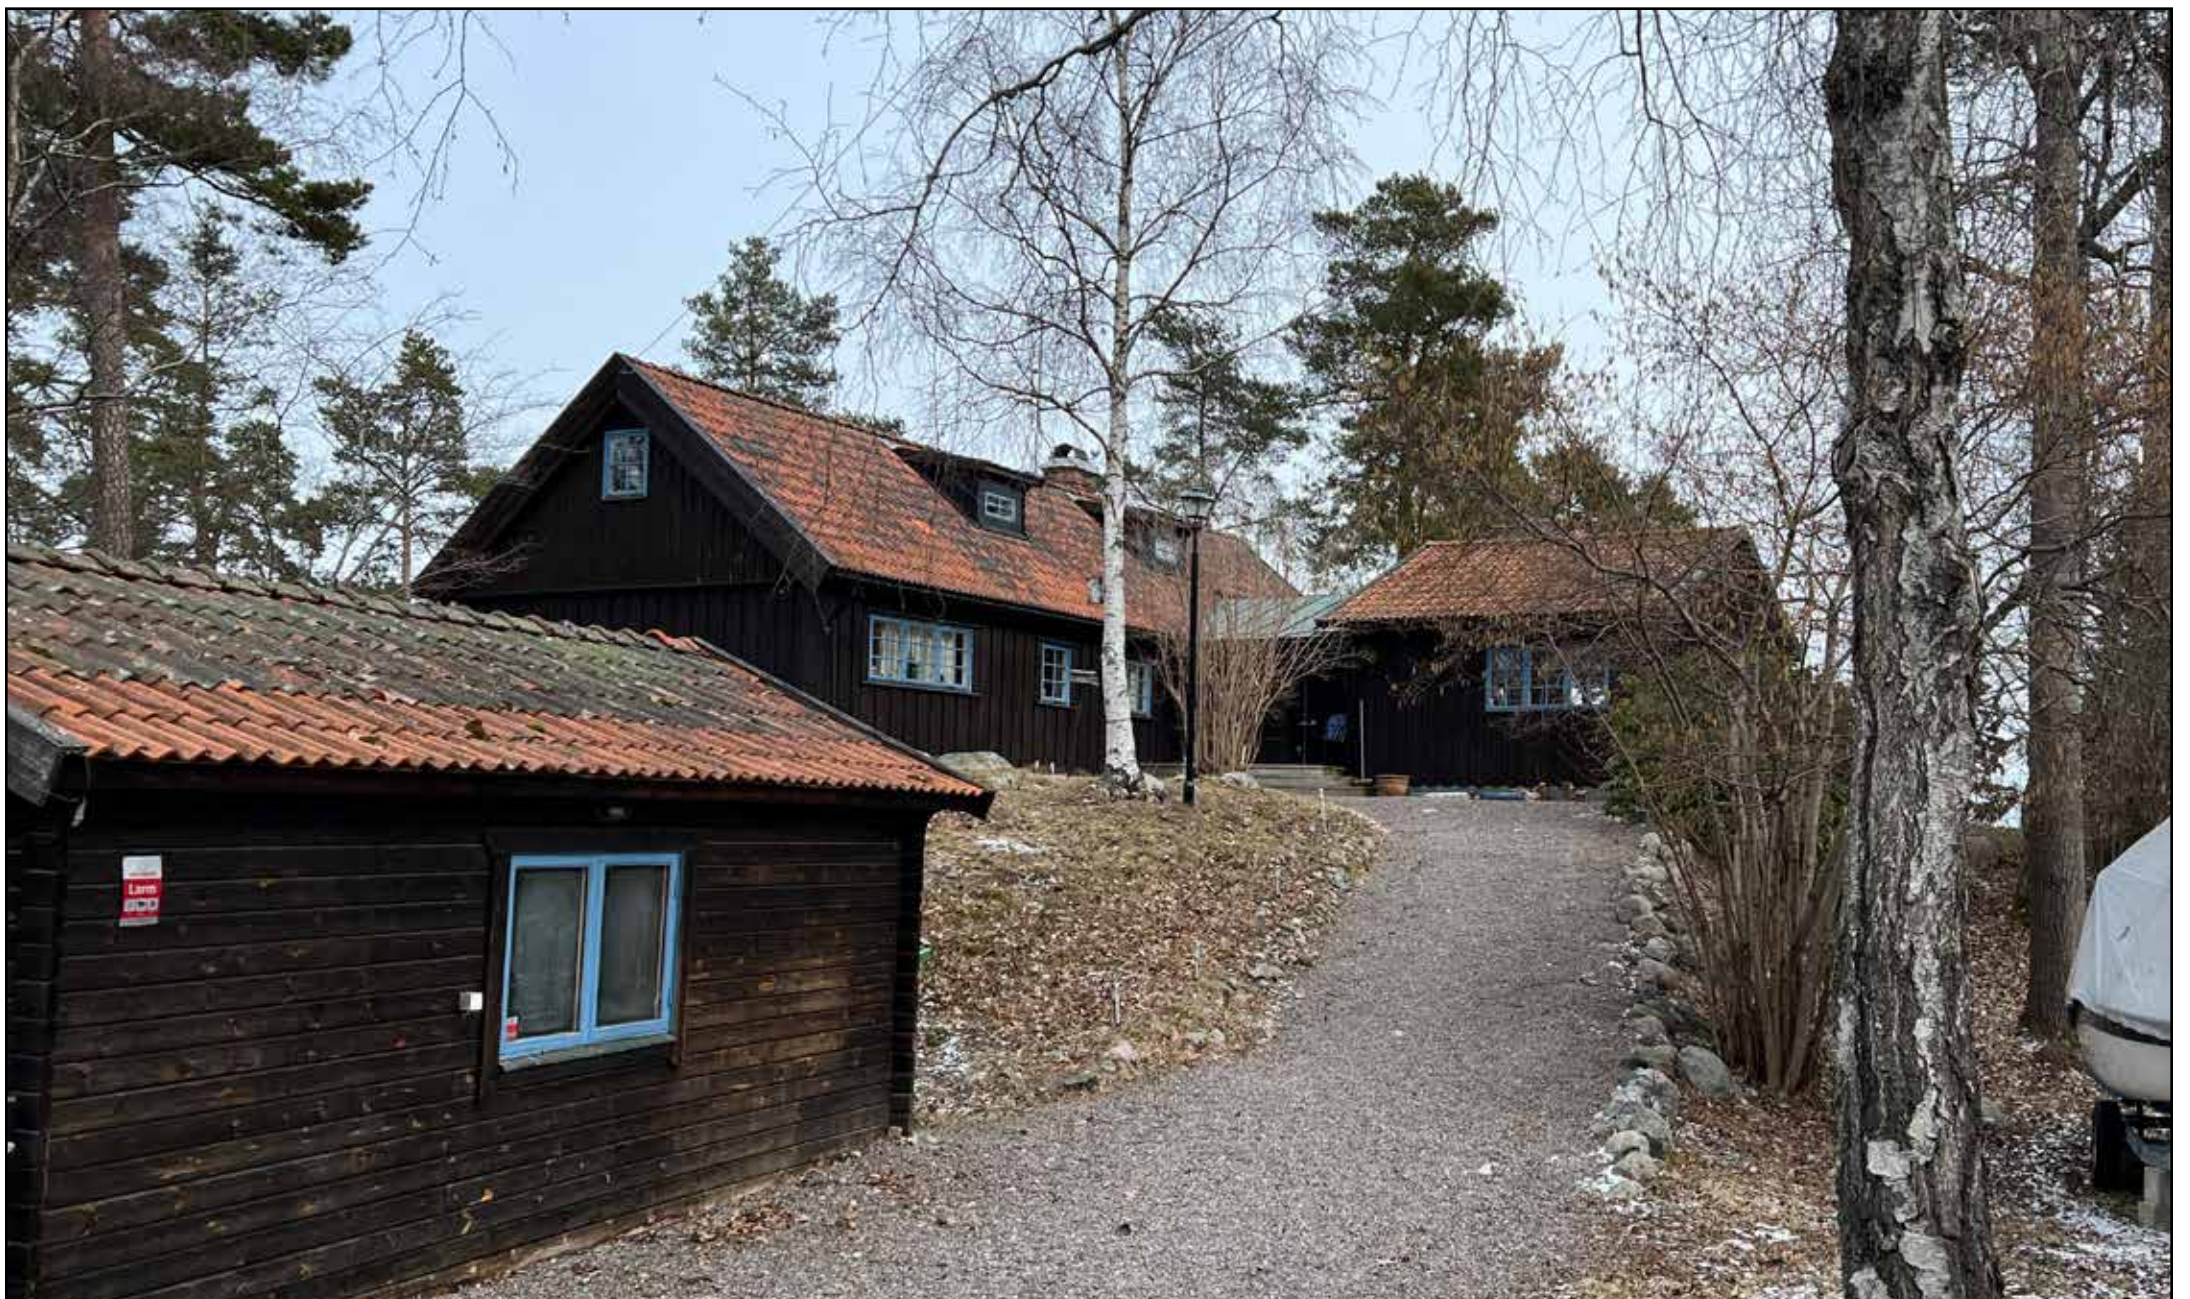
Fastighet Baggensudden 17:8

Adress, byggnadsnamn	Baggenstugan, Vikingavägen 35	Kvarter	
Kulturhistorisk värdering	Särskilt värdefull enligt PBL 8:13	Upphovsperson, byggår	1910/1920-tal. Tillbyggnad utförd av bygg.ing. J Söderberg
Värdemotivering	"Baggenstugan" är genom namnet, åldern, placeringen uppe på en klippa och den enklare nationalromantiska karaktären viktig för området. Tillbyggnader har utförts med respekt för ursprungsvolymen och dess karaktärsdrag. Omgivande naturtomt är en del av kompositionen med dess höga tallar.	Historik, förändringar	"Baggenstugan" uppfördes troligen under 1910- eller 1920-talet i nationalromantisk stil för elektriker Emil Nilsson. 1930 byggdes farstuvist till mot söder. Denna revs i samband med tillbyggnad i vinkel mot söder utförd 1962. Garage uppfört 1958.
Miljöskapande värde	Miljöskapande värde.	Funktion	Bostadshus
Karaktärisering och stildrag	Nationalromantisk, mindre villa vars enkla längssträckta volym har tydlig förankring i äldre byggnadstradition. Tillbyggnad utförd i anpassad stil.

Byggnadsdelar	Värdebärare		
Volym, placering	Placering på en höjd med bibehållen omgivande naturmark. Lågskalig volym i ett plan med sadeltak med traditionell lutning endast genombrutet av två små takkupor samt en skorsten placerad i nedre delen av takfallet.		
Tak och skorsten	Sadeltak med täckning av tvåkupigt lertegel. Grovt dimensionerade vindskivor samt hörnfoder.		
Fasader och sockel	Stående lockpanel i nedre våningen samt stående locklist i gavelröstena.		
Dörrar	Saknas information.		
Fönster	Nationalromantiskt mångspröjsade, utåtgående träfönster. Enligt ideal vid 1900-talets mitt målade i ljus blå kulör.		
Exteriöra detaljer	Låga takkupor med spröjsade liggande fönsterrutor.		
Trädgård, hägnad, komplementbyggnader m.m.	Trädgård med bibehållen naturtomt med stora lövträd, tallar samt prydnadsbuskar. Trägärdesgård i tomtgräns. Grusuppfart och grusgångar med kantrader av gråsten.

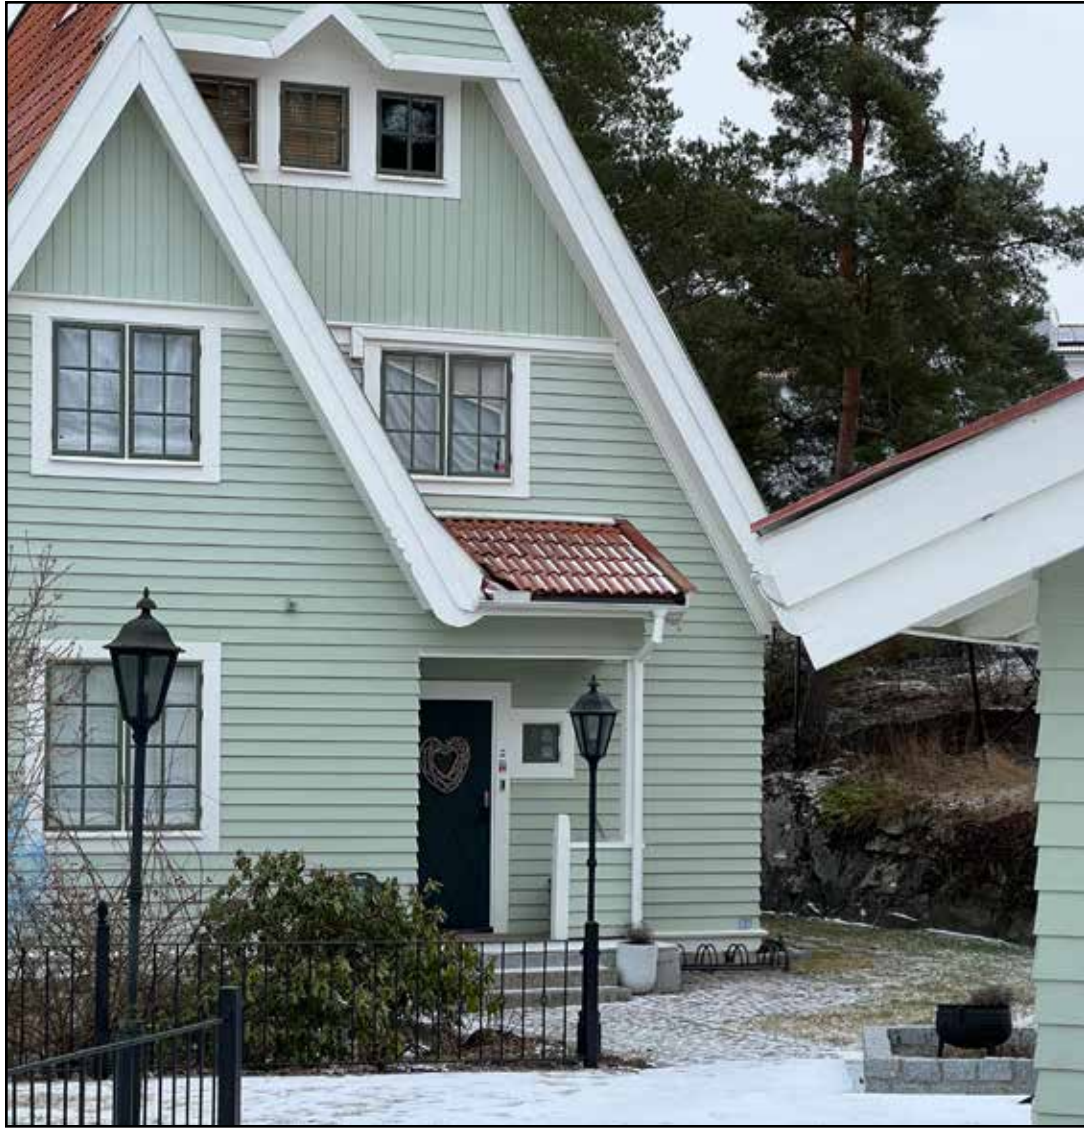
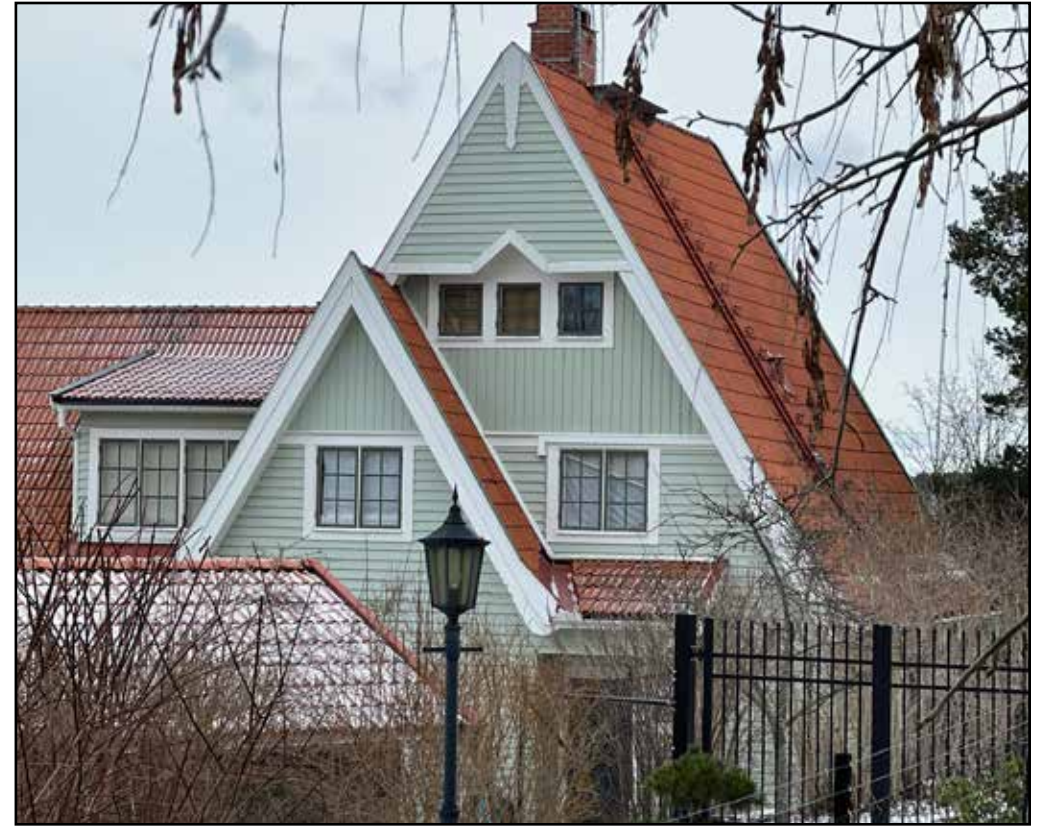
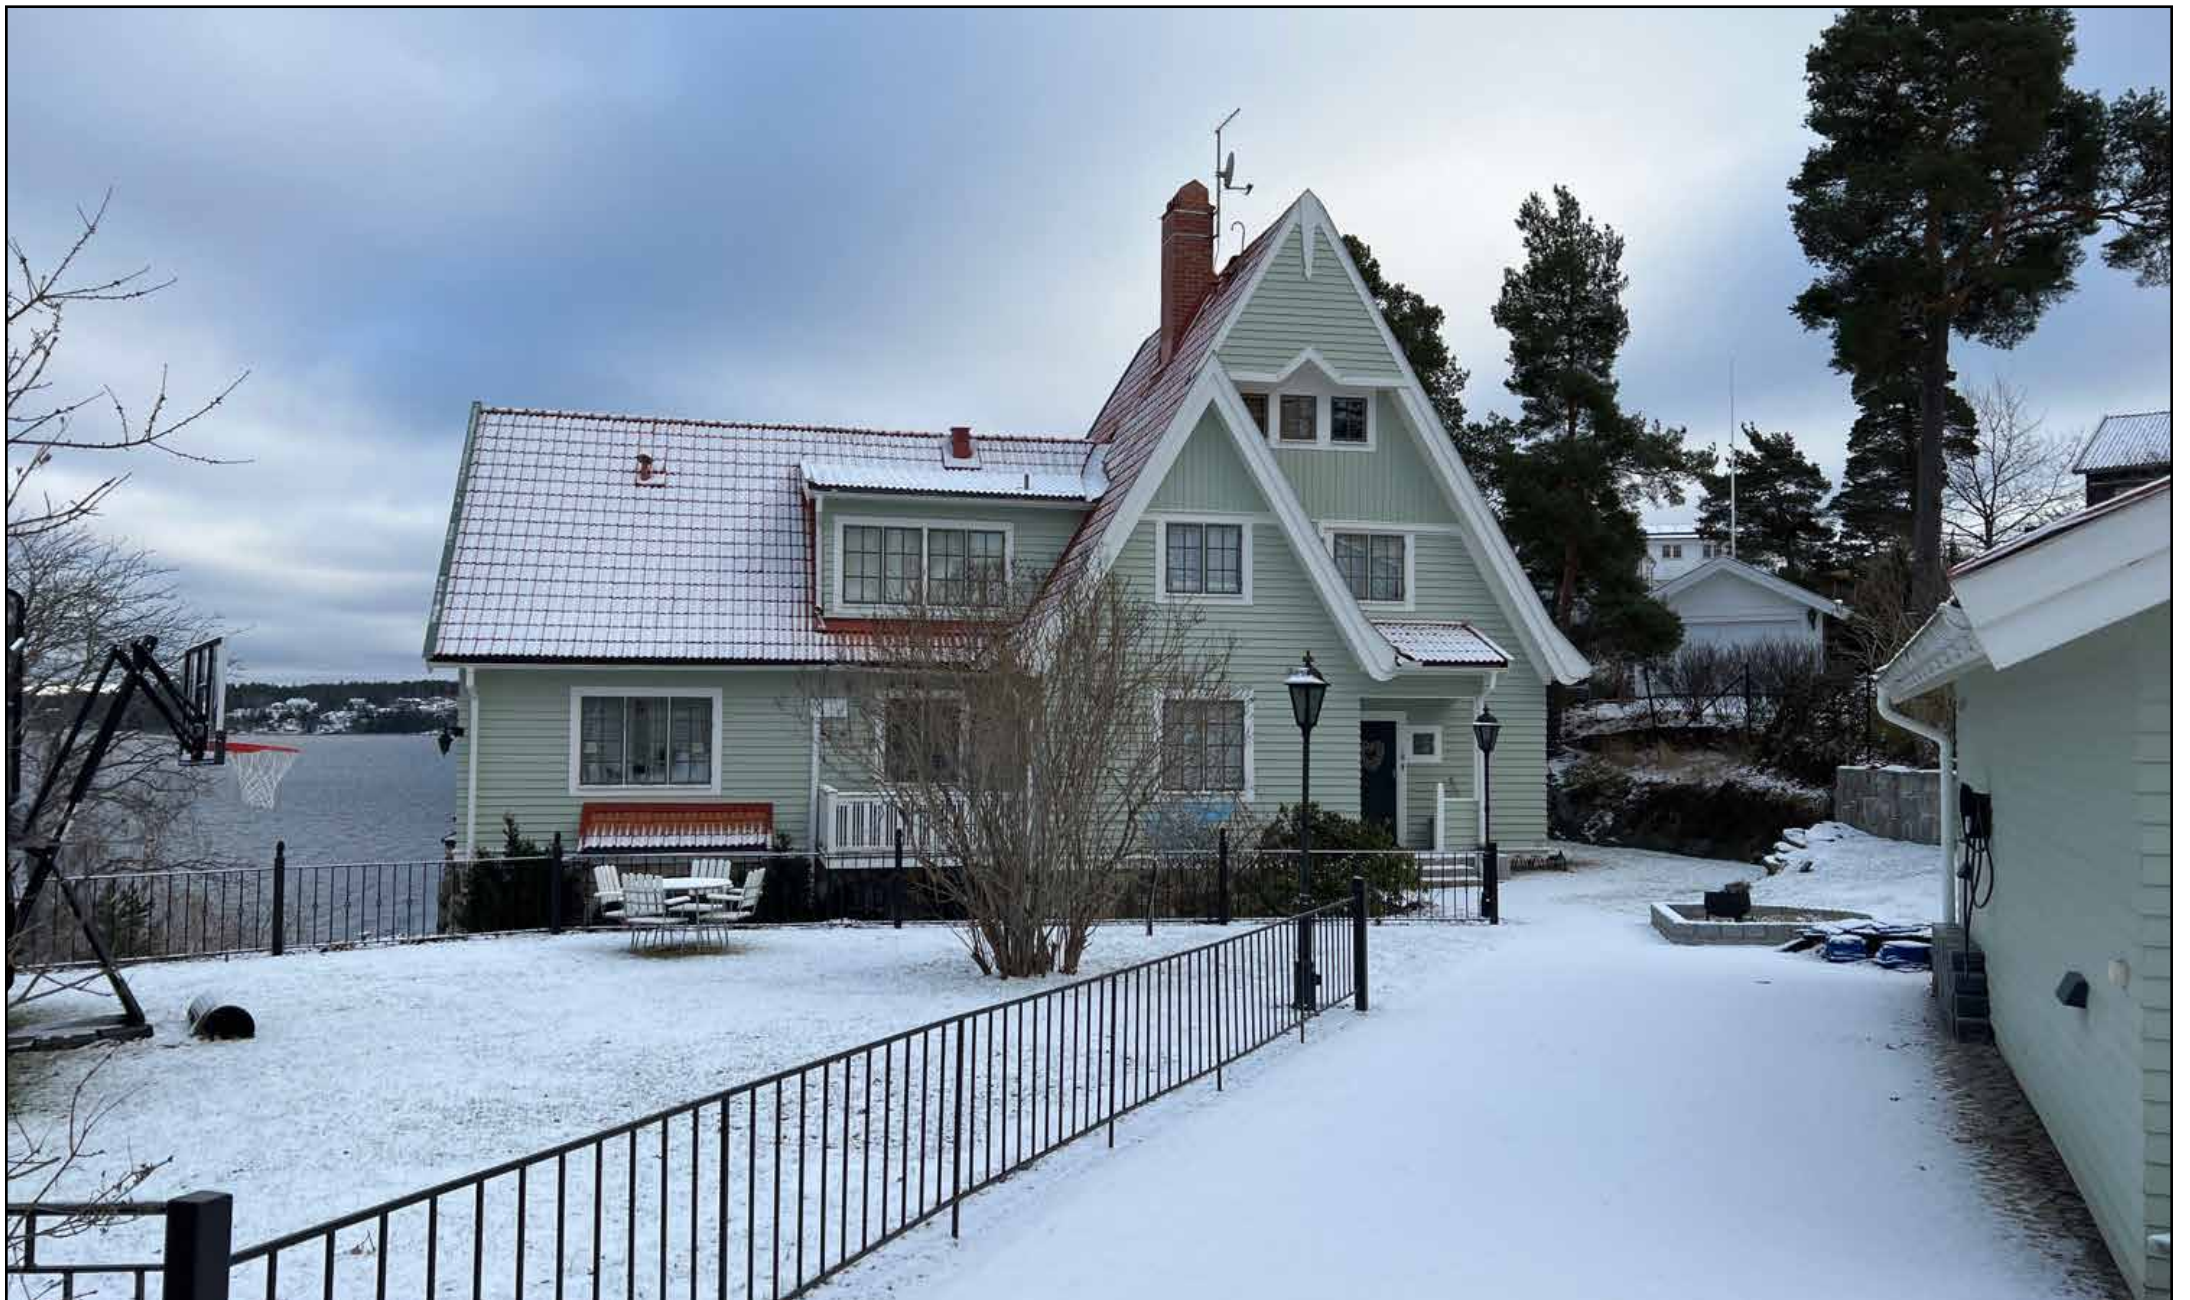
Fastighet Baggensudden 17:9

Adress, byggnadsnamn	Seglarvägen 6	Kvarter	
Kulturhistorisk värdering	Särskilt värdefull enligt PBL 8:13	Upphovsperson, byggår	Arkitekt: Albert Collett 1907. Byggherre: Grundläggare Nilsson
Värde motivering	Välbevarad villa med väl utförd tillbyggnad, karaktäristisk jugendstil för arkitekten Albert Collett med branta tak med lätt svängda former nere vid takfoten.	Historik, förändringar	Tillbyggd mot norr år 1943 på varsamt sätt. Sjösidan relativt förändrad med balkong, uteplats m.m.
Miljöskapande värde	Miljöskapande värde.	Funktion	Bostadshus
Karaktärisering och stildrag	Villabyggnad med tydlig jugendprägel genom den spetsiga volymen, vindskivornas och gaveldekorens figursågade snirkliga och spetsiga former, fasadmaterialet av varierande liggande panel på förvandring och stående spontad. Slutligen de mångspröjsade fönsterbågarna i trä, likt fasaden målade i grönt men i en mörkare nyans. Hög jugendpräglad skorsten. Volym- och materialmässigt väl utformad tillbyggnad med bibehållen kvalitet i fönstrens och takens utformning. Stora förändringar av tomten mot vattnet med bland annat en omfattande altantillbyggnad.

Byggnadsdelar	Värdebärare		
Volym, placering	Hög placering på en plan yta med utsikt över fjärden. Spetsig volym med tydlig jugendprägel. Genom lägre och vinkelställd volym tydligt underordnad tillbyggnad som bevarat förståelsen för den ursprungliga byggnadsvolymen.		
Tak och skorsten	Brant sadeltak med täckning av tvåkupigt lertegel. Figursågade vindskivor och takfotsinklädning i grövre dimension i originalutförande, målat i vitt. Skorsten murad i tegel med hög resning och spetsig avslutning i originalutförande.		
Fasader och sockel	Liggande panel på förvandring i de nedre våningarna samt stående spontad panel i vindsvåningen. Det övre gavelmotivets panel återgår igen till liggande panel på förvandring. Naturtrogen murad sockel av runda, ojämna gråstenar.		
Dörrar	Entrépartier med trappa, farstukvist, skärmtak, dörrblad och dörrromfattningar. Materialval och utförande, formspråk och stil.		
Fönster	Fönstrens materialval och utförande, kulörer, indelning, hängningstyp och detaljer som beslag m.m. Fönsteromfattningar.

Exteriöra detaljer	Väl utförd veranda och farstukvist; verandans låga trästaket med smala och bredare ribbor samt farstukvistens flacka skärmtak och låga staket med figursågad trästolpe. Hängrännor och stuprör målade i vitt, de senare med skarpa vinklar.		
Trädgård, hägnad, komplementbyggnader m.m.	Tomtavgränsande häckar. Trädgård i terrasser med stenmurar.

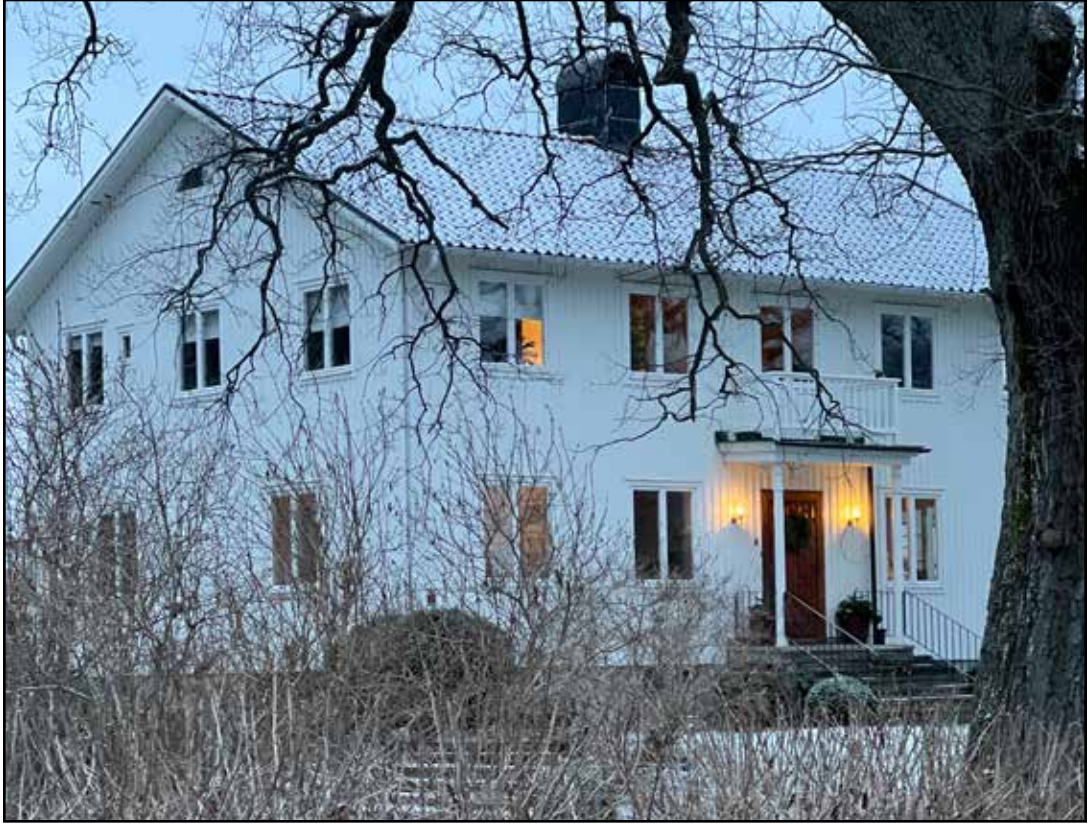
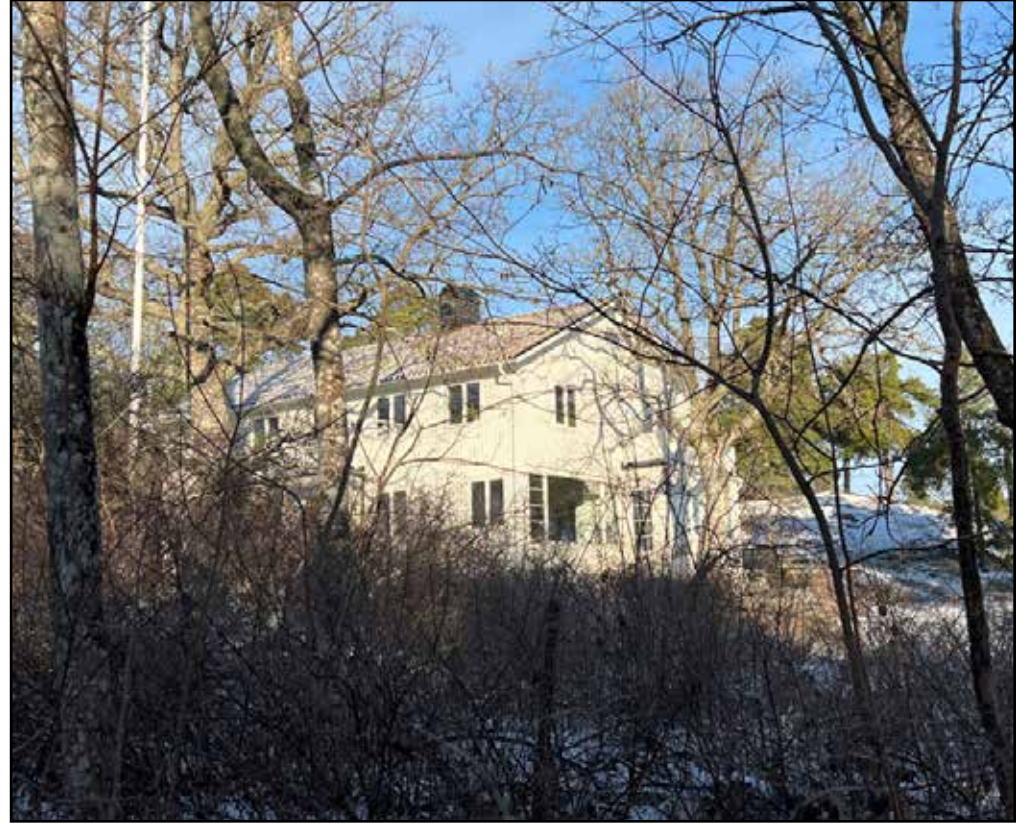
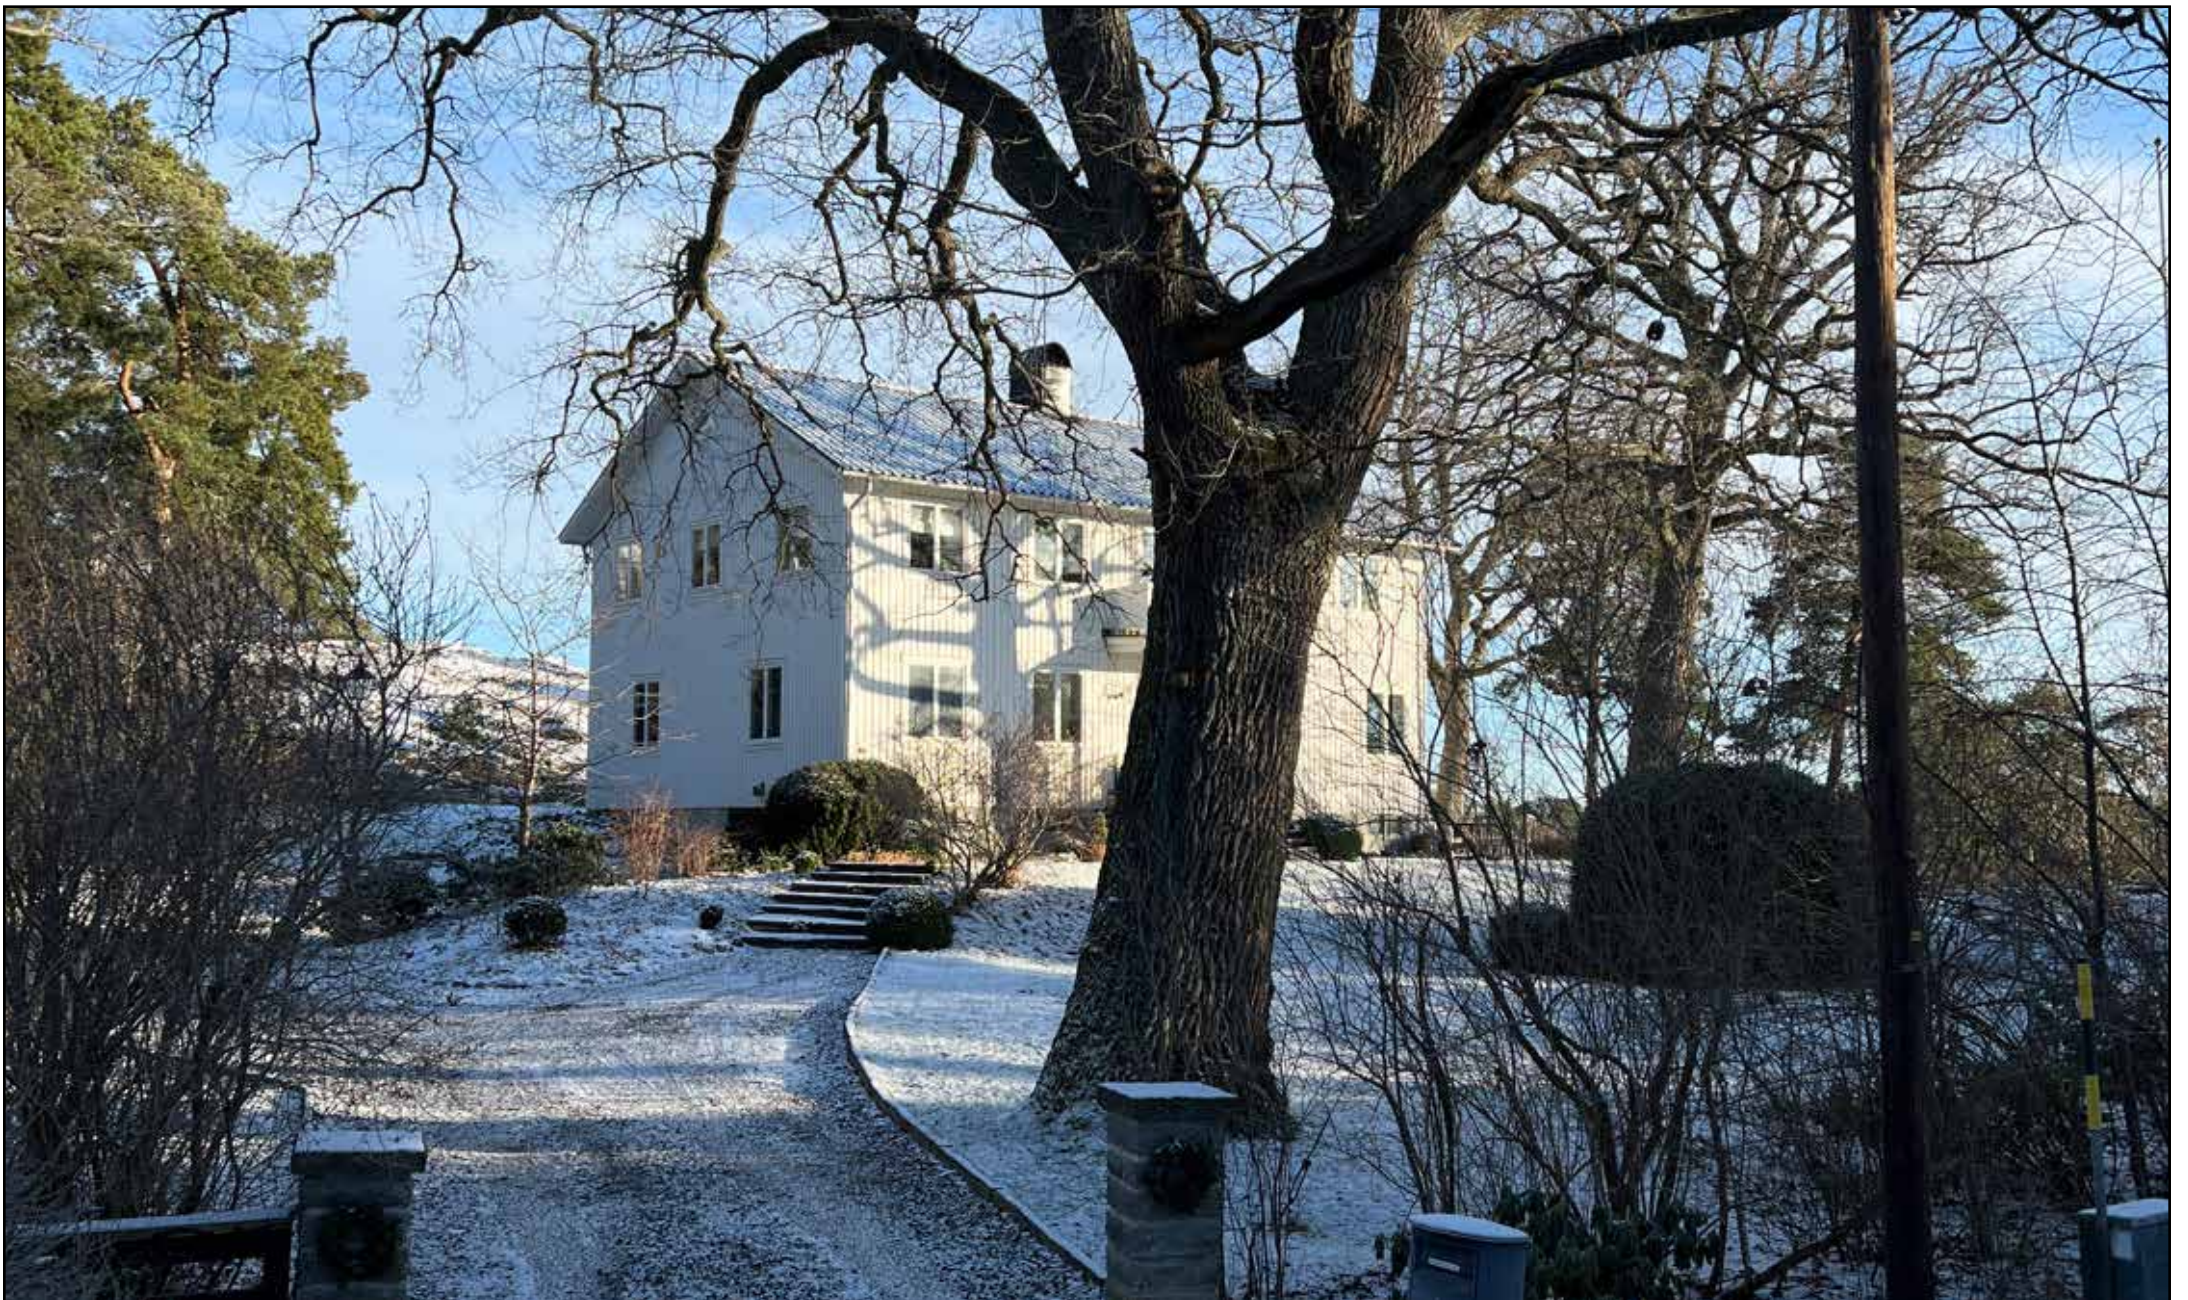
Fastighet Baggensudden 19:1

Adress, byggnadsnamn	Bredablicksvägen 3	Kvarter	
Kulturhistorisk värdering	Särskilt värdefull enligt PBL 8:13	Upphovsperson, byggår	SE Lundquvist, 1935.
Värdemotivering	Ett av få exempel i området på smarsmakat funktionalistisk trävilla i större format med påkostad omgivande trädgård med vattenutsikt. Välbevarade övergripande karaktärsdrag och byggnadsdetaljer.	Byggnadsår, historik, förändringar	Uppfört 1935. Ett större fönsterparti har tagits upp senare, mot öster. I övrigt få förändringar enligt bygglovarkiv. Tillbyggt med lågdel i sydöstra hörnet 1965 men denna är senare riven och fasaden återställd till ursprungligt utseende.
Miljöskapande värde	Miljöskapande värde.	Funktion	Bostadshus
Karaktärisering och stildrag	Välbevarad funktionalistisk villa med ljust målad locklistpanel och snickerier i samma kulör, enkel rektangulär volym med sadeltak täckt med enkupigt lertegel. Fasad präglad av symmetri. Avskalat entréparti med klassicistiska kolonner och figursågat balkongräcke i trä, likaså infärgade i fasadens kulör, berättar om tidens övergångsperiod mellan klassicism och funktionalism.

Byggnadsdelar	Värdebärare		
Volym, placering	Luftig och ljus placering på stor tomt med utsikt över vattnet i öster. Funktionalistisk rektangulär form med flackt sadeltak och skorstenen som enda uppstickande element.		
Tak och skorsten	Sadeltak täckt med enkupigt lertegel. Skorsten i äldre placering (men senare utbytt alternativt inklädd i plåt).		
Fasader och sockel	Fasader av ljust målad locklistpanel och fönster inmålade i samma kulör. Sockel i ljusgrå slätputs.		
Dörrar	Entréparti till stor del i originalutförande med en rak naturstenstrappa med svartmålat, smäckert stålräcke, skärmtak och balkong uppbyggt av klassicistiska kolonner och entablement. Dörrblad i spårat ädelträ.		
Fönster	Vitmålade utåtgående tvåluftsfönster i trä. Enkelt profilerade fönsterfoder, karm och båge infärgade i fasadens kulör.		
Exteriöra detaljer	Enkelt figursågade balkongräcken i trä mot söder och öster. Mot öster en inbyggd veranda under balkongen.

Trädgård, hägnad, komplementbyggnader m.m.	Stor luftig naturtomt med stora lövträd och tallar samt inslag av berg i dagen. Rundade grusgångar och trappor leder fram till huset. Buskplanteringar i anslutning till huset samt ute på tomten.
