KULTURMILJÖUTREDNING OCH BYGGNADSINVENTERING

BAGGENSUDDEN

Nacka kommun, 2025-12-01

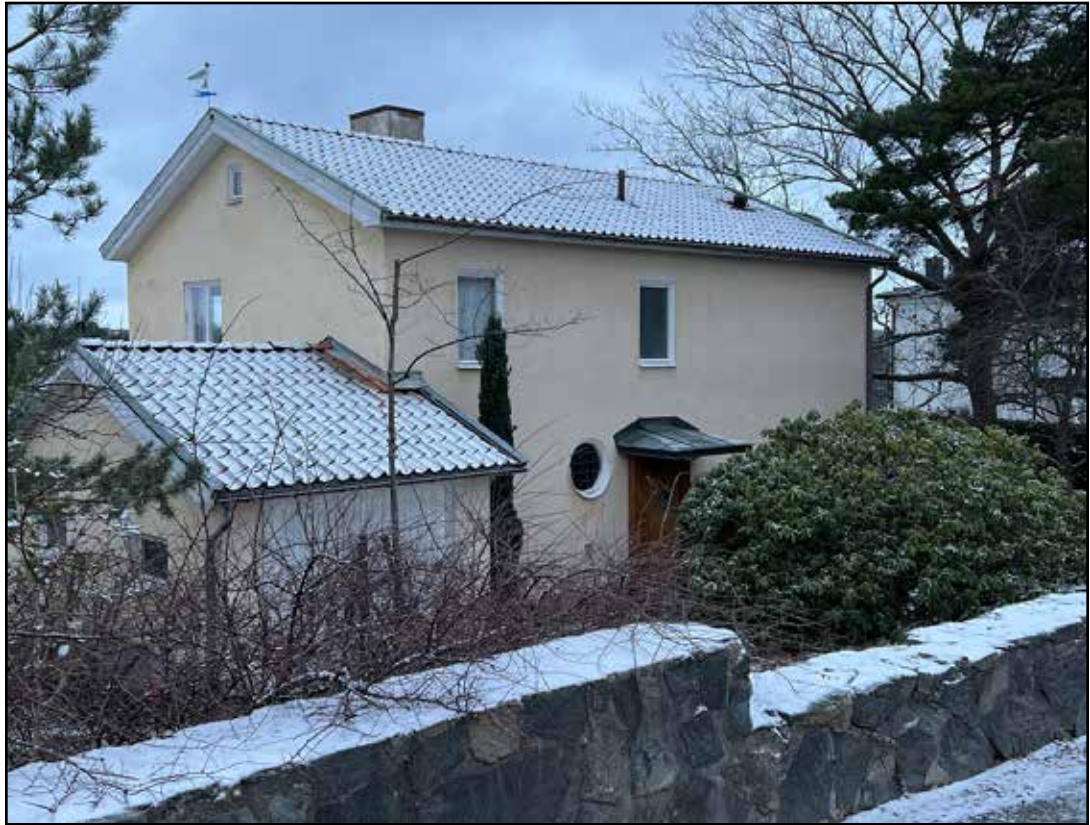
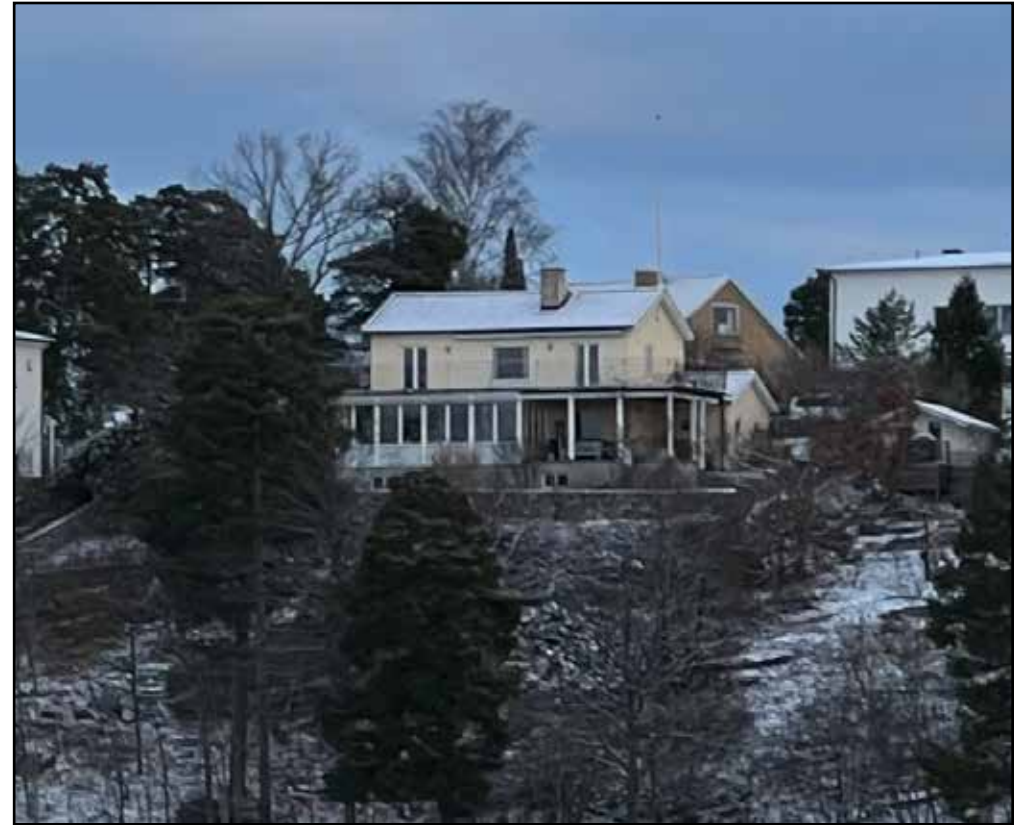
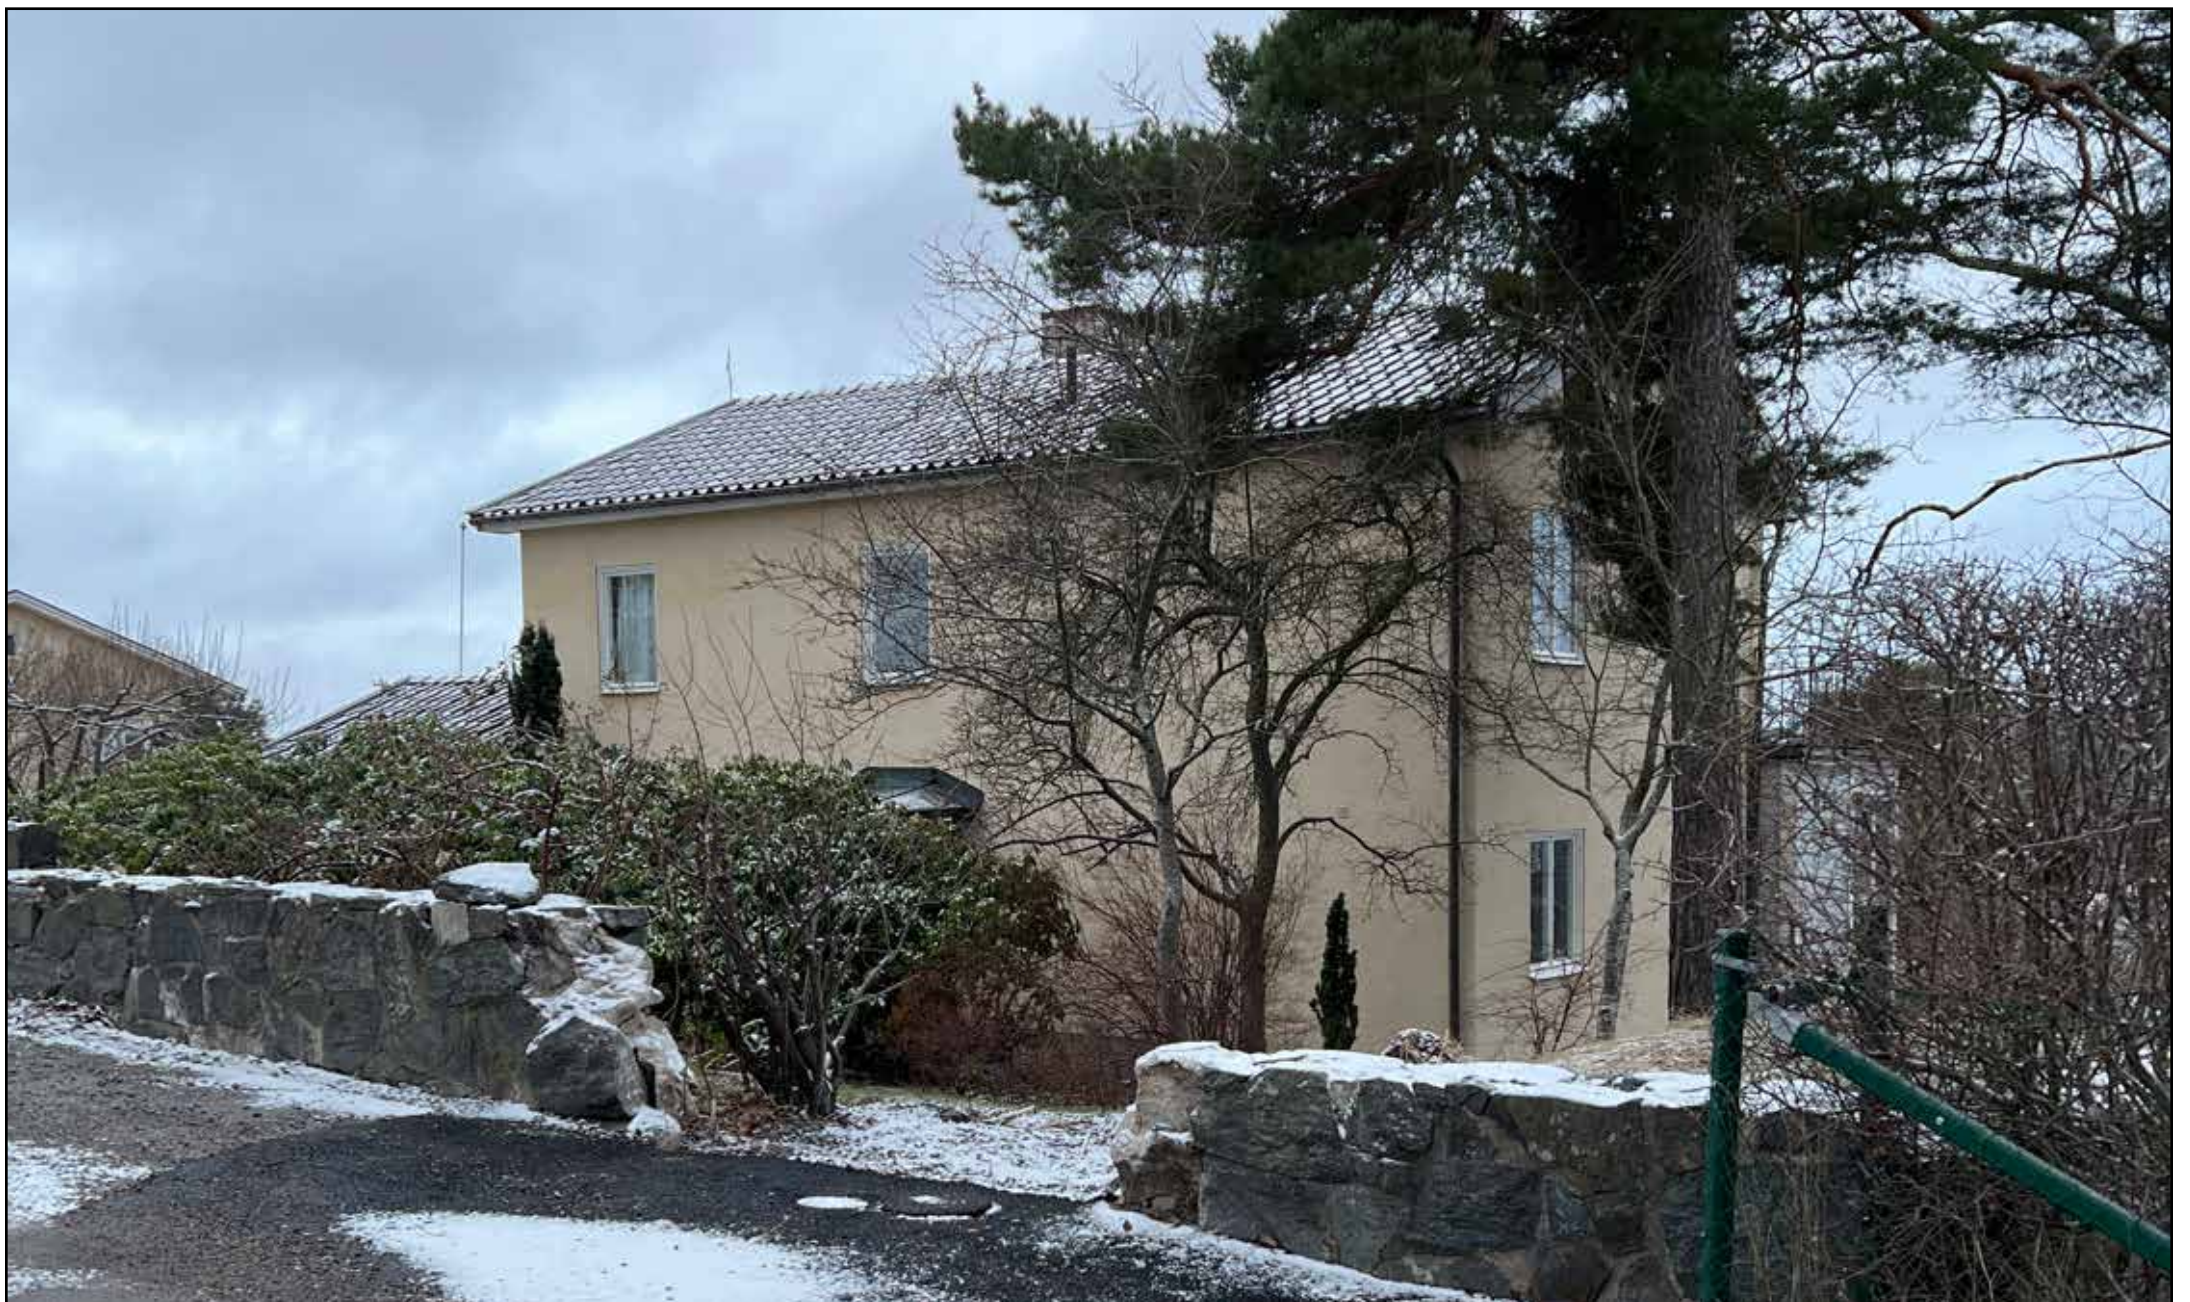
Fastighet Baggensudden 20:12

Adress, byggnadsnamn	Borgstigen 12	Kvarter	
Kulturhistorisk värdering	Värdefull enligt PBL 8:17	Upphovsperson, byggår	Arkitekt okänd, 1945. Ritningar möjligen av Fogelforshusen likt grannhuset 20:13.
Värdemotivering	Enkel folkhemsarkitektur med de för 40-talet typiska ljusgula putsfasaderna och det flacka sadeltaket, förutom grannhuset en ovanlig typ i området. Bevarade originaldetaljer skapar en värdefull helhet.	Byggnadsår, historik, förändringar	Hägnader av natursten anlagda under 1950-talet. Tillbyggnad med terrass mot sydväst utförd 1967.
Miljöskapande värde	Miljöskapande värde.	Funktion	Bostadshus
Karaktärisering och stildrag	Funktionalistiskt avskalad villabyggnad med ljusputsade fasader, vita fönsterbågar och enkla kubiska former med flackt sadeltak samt ljust putsad skorsten. Funktionalistiska detaljer som rundfönster i trådglas och skärmtak ovanför ingången. Omgivande tomt med naturstensmurar och prydnadsbuskar samt träd är viktiga för karaktären.

Byggnadsdelar	Värdebärare		
Volym, placering	Rektangulärt nedtonade volymer - garaget något framskjutet vilket skapar variation i uttrycket - med flacka sadeltak och enkel småskalig skorsten som enda uppstickande element. Placering på naturtomt med utsikt över fjärden.		
Tak och skorsten	Sadeltak med täckning av enkupigt lertegel. Smala vindskivor och litet takfotsutstick målat i vitt. Högsmlaljust slätputsad skorsten.		
Fasader och sockel	Ljusgult slätputsade fasader. Slätputsad sockel.		
Dörrar	Entréparti i originalutförande med sättsteg i natursten och litet skärmtak med avfasade sidor inklätt i kopparplåt samt dörrblad i i oljat/fernissat ädelträ med litet rundfönster.		
Fönster	Funktionalistiska en- och tvåluftsfönster i originalutförande med smäckra karmar och fönsterbågar i trä målade i vitt. Bredvid dörren ett rundfönster, också original med fönsterglas av trådglastypep.		
Exteriöra detaljer	Saknas förutom ovan nämnda.

Trädgård, hägnad, komplementbyggnader m.m.	Stensatt uppfart till garage och entrédörr. Tillvaratagen naturromt med stora fristående lövträd och tallar. Omgivande stenmur i granit kring tomt. Prydnadsbuskar och -träd.

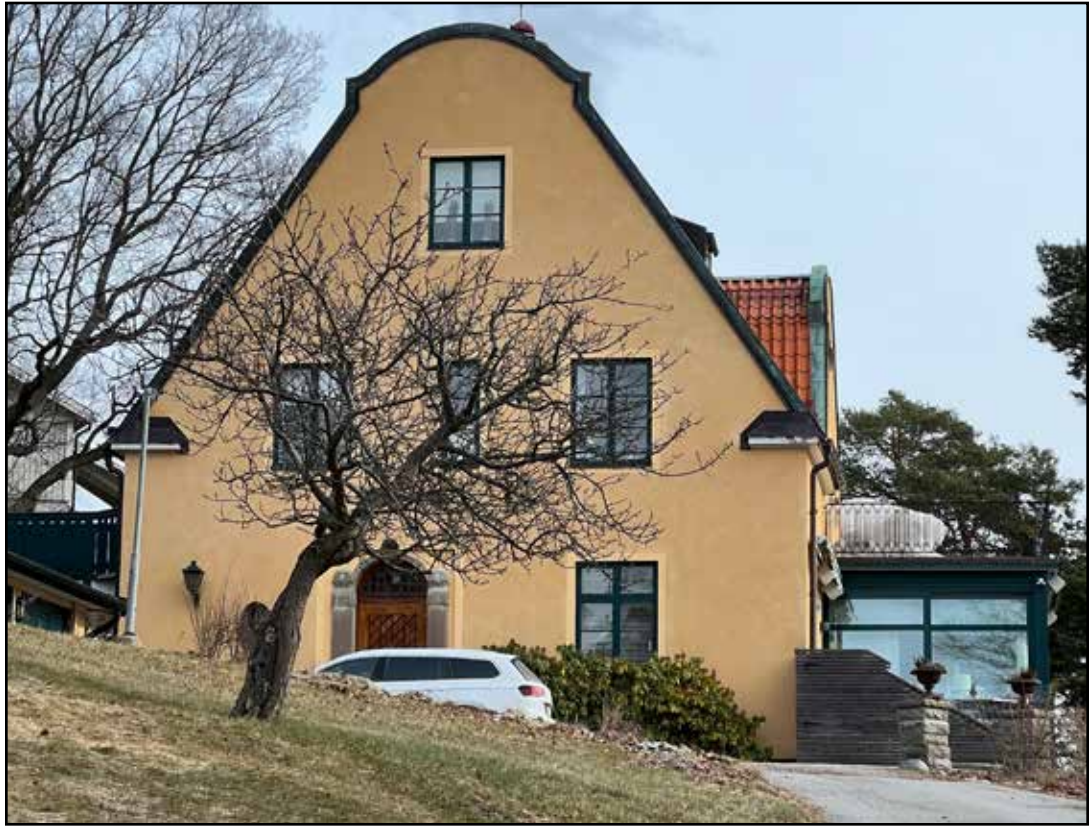
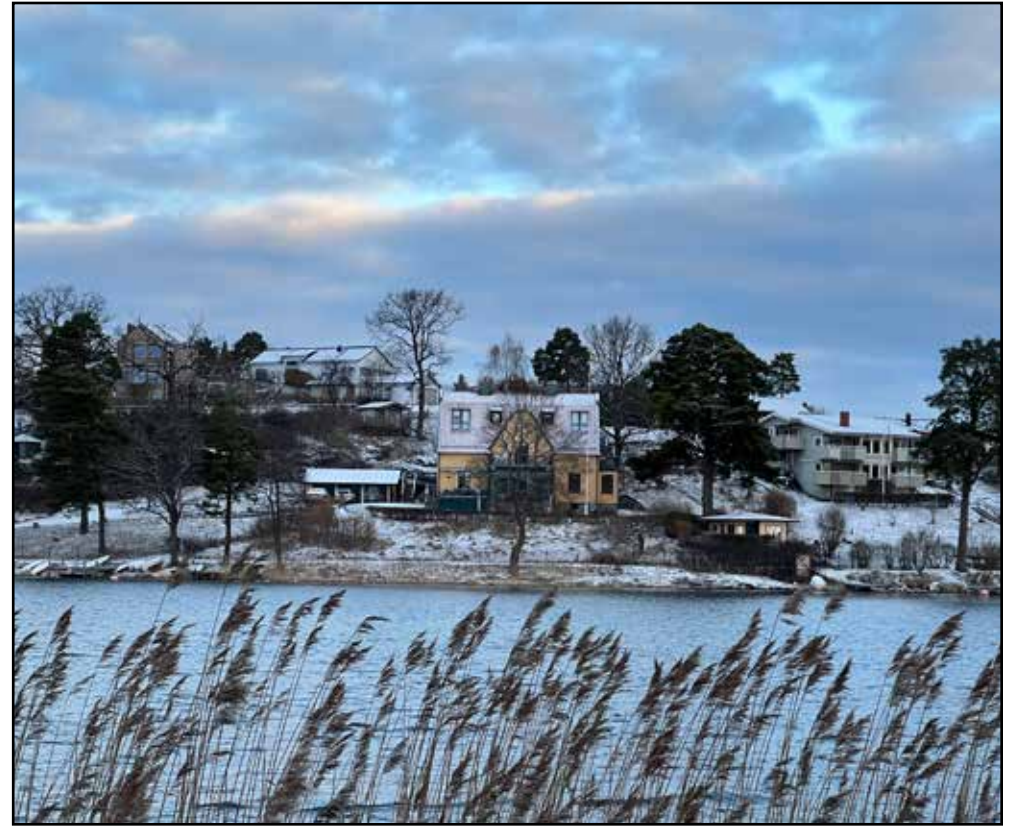
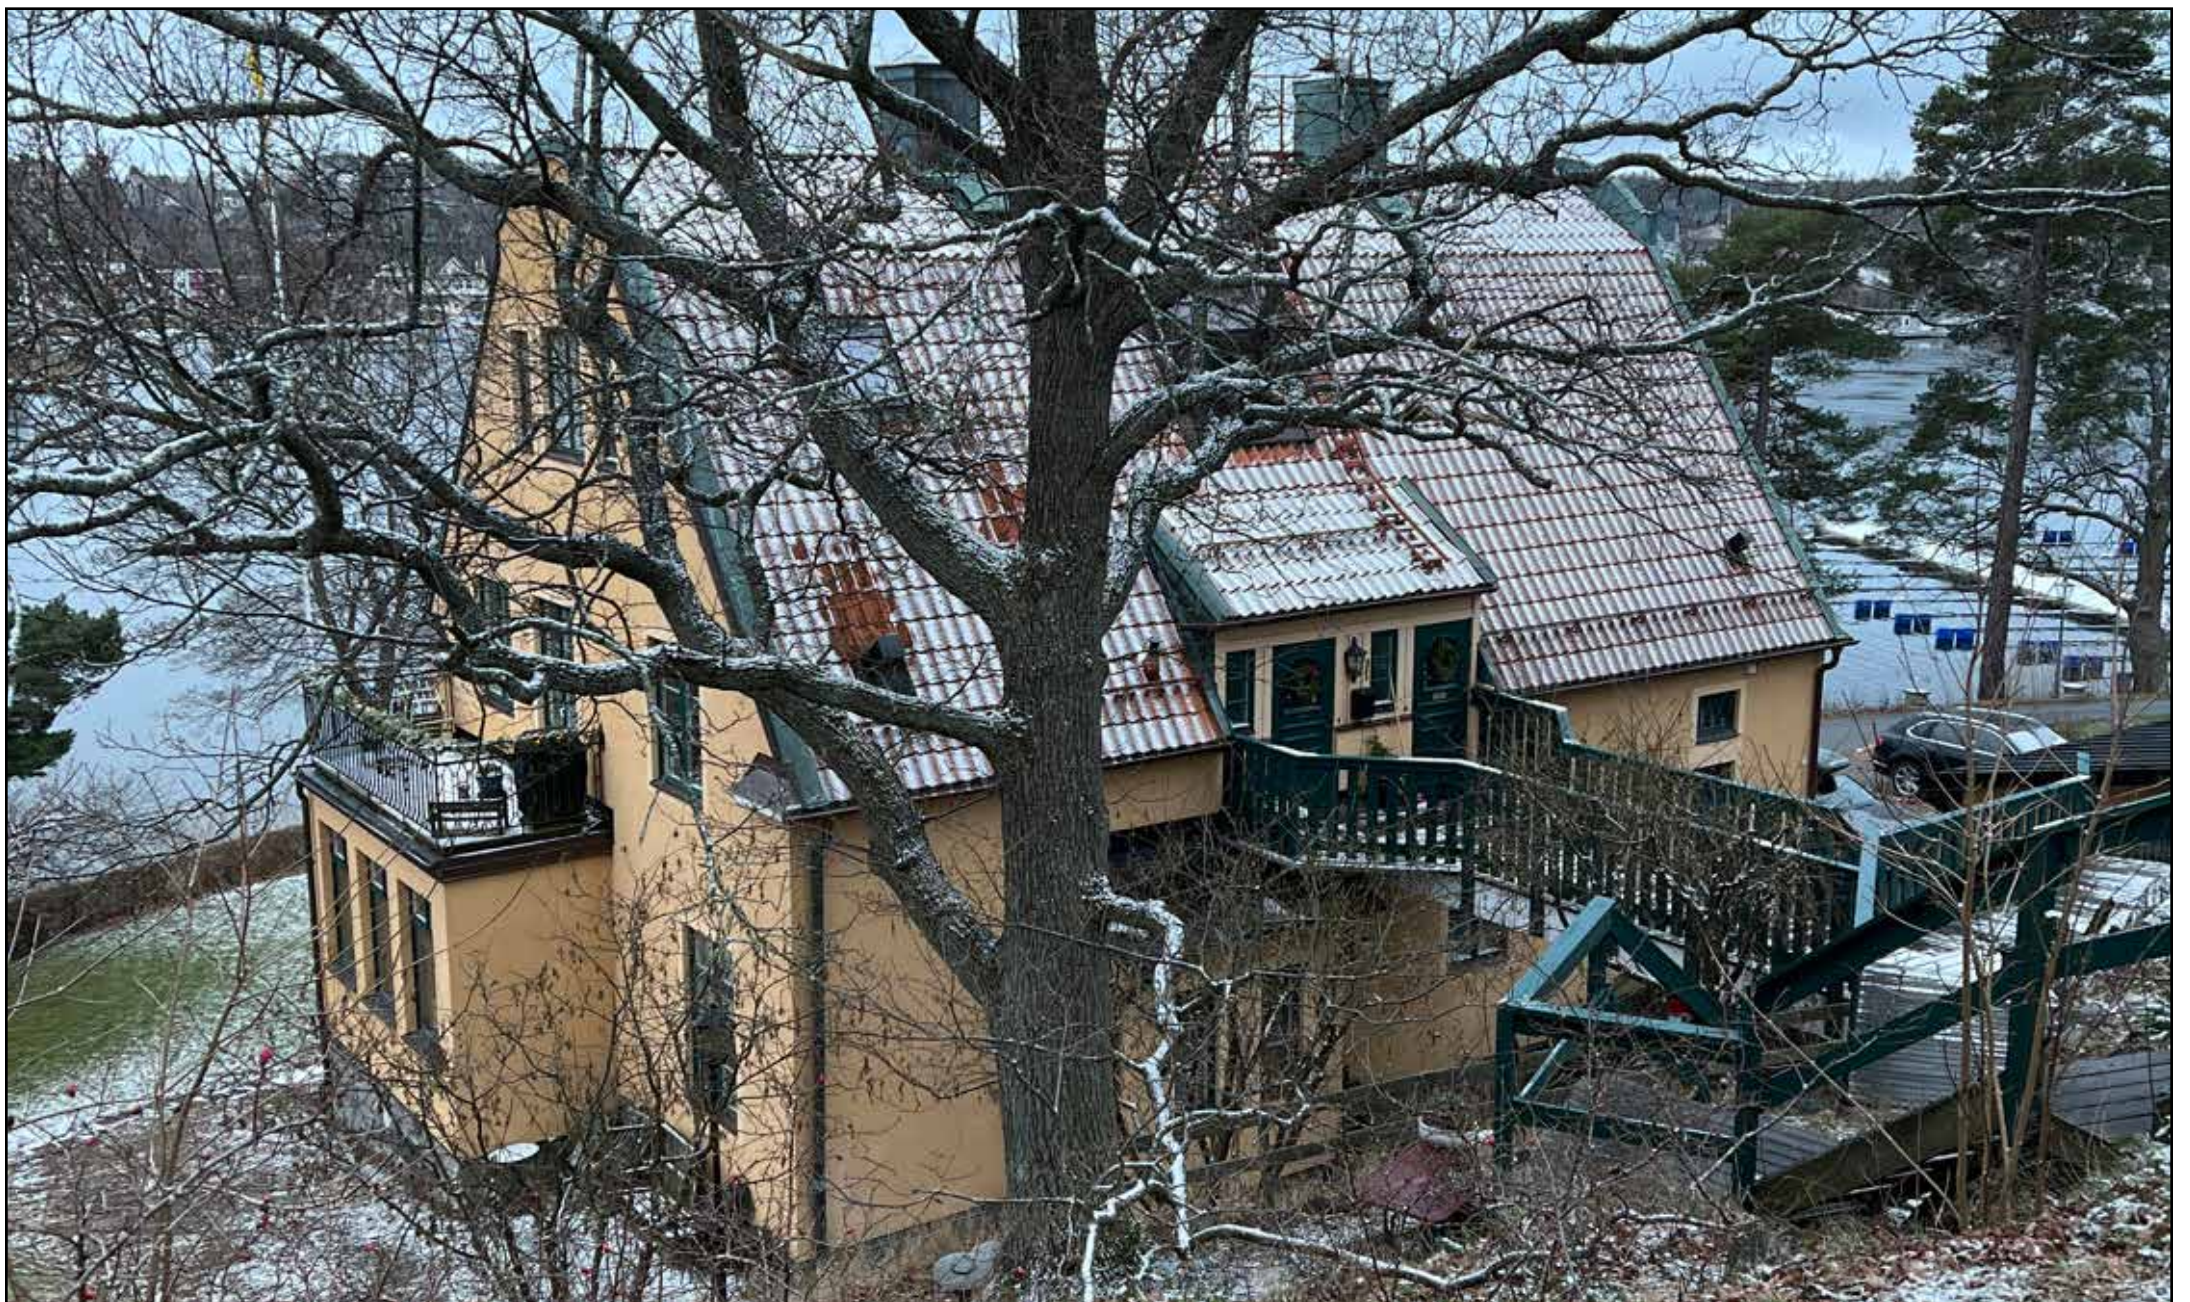
Fastighet Baggensudden 20:17

Adress, byggnadsnamn	Villa Nygren, Pålnäsvägen 31	Kvarter	
Kulturhistorisk värdering	Särskilt värdefull enligt PBL 8:13	Upphovsperson, byggår	Sommarnöje uppfört 1891, byggherre grosshandlare Theodor Nygren. Erik Amundson var arkitekt för ombyggnaden till åretruntbostad 1917-1936.
Värde motivering	Grosshandlare Nygren var en av initiativtagarna till Saltsjöbanan. Villan räknas som Saltsjöbadens första villa. Välbevarad jugend/tjugotalsklassicistisk karaktär.	Historik, förändringar	1917-1936 ombyggd till åretruntbostad präglad av jugend och tjugotalsklassicism. Interiör ombyggnad till tre lägenheter 2009, då tillkom trädäcket från norra sidan samt de två stora takfönstren mot söder.
Miljöskapande värde	Miljöskapande värde.	Funktion	Bostadshus
Karaktärisering och stildrag	Präglad av ombyggnaden till åretruntbostad i en blandning av jugend/tjugotalsklassicistisk stil med brant, välvt mansardtak, fasader i ockragul puts och fönsterpartier med smårutiga bågar målade i mörk accentkulör.

Byggnadsdelar	Värdebärare		
Volym, placering	Placering på strandtomt med utsikter över fjärden. Uppåtsträvande jugendpräglad volym med markanta gavelpartier där uppstickande element begränsade av låga takkupor och två skorstenar.		
Tak och skorsten	Lätt välvt och brant mansardtak täckt med tvåkupigt lertegel. Avtäckningar av takfot samt skorstenar med kopparplåt. Skorstenar av äldre typ med utkragande krön.		
Fasader och sockel	Slätputsade fasader i ockragul kulör. Naturstenssockel.		
Dörrar	Entréparti mot väster i jugendpräglad utförande med massiva pelare i natursten, bågformad övre glasning och grovt spårat dörrblad i oljad ek.		
Fönster	Träfönster med smårutiga bågar målade i mörk accent-kulör.		
Exteriöra detaljer	Balkongräcke i smidesjärn i snirkliga former. Takfot med markanta hörn.		
Trädgård, hägnad, komplementbyggnader m.m.	Trädgård i sluttning ned mot vattnet dels präglad av naturmark med höga lövträd och tallar. Dels en mer designad del närmast byggnaden med en mindre gräsmatta avgränsad av en halvrund häckplantering. Frukträd på tomten.

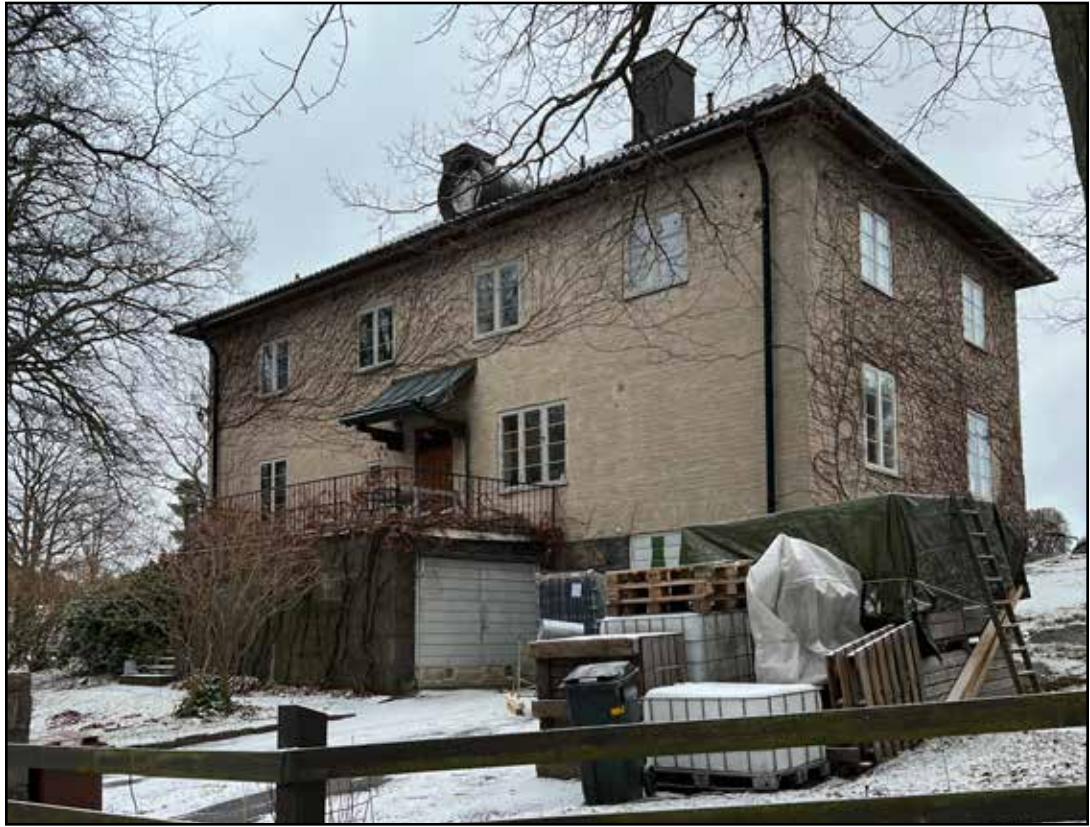
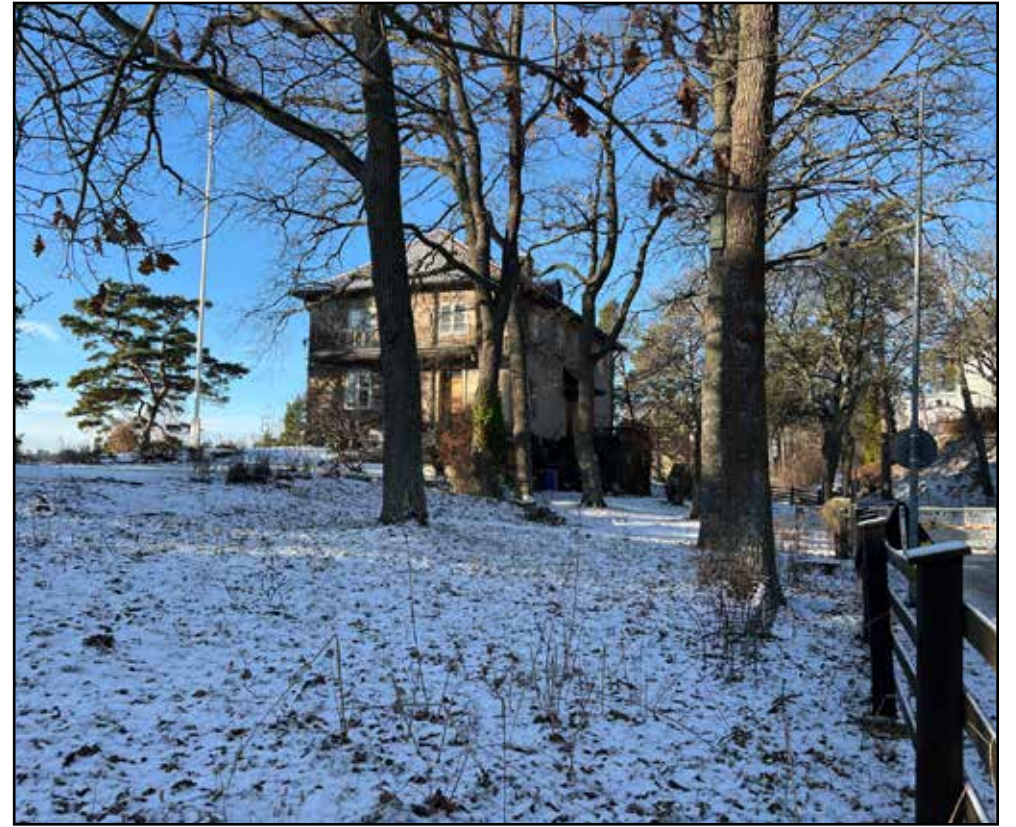
Byggnadsdelar	Värdebärare		
Volym, placering	Upphöjd placering med utsikt över fjärden. Uppåtsträvande volym med höga fasader och valmat sadeltak. Klassicistiska genombrytningar utgörs av oxögon med plåtarbeten och fönsterbågar i originalutförande.		
Tak och skorsten	Valmat sadeltak täckt med enkupigt lertegel. Oxögon och skorsten inklädd i mörk plåt.		
Fasader och sockel	Fasader av tegel slammat med bruk som sedan avfärgats i sandstensliknande kulör samt hög naturstenssockel i liv med denna.		
Dörrar	Mot norr trappa och altan i natursten med svartmålade smidesräcken. Kröns av ett svängt skärmtak i originalutförande buret av figursågade, mörkt målade konsoler, täckt med kopparbandplåt. Mot öster ett helt bevarat entréparti med naturstenstrappa och utkragande muromfattning. Båda entrépartierna har dörrblad i oljat/fernissat ädelträ, troligen original.		
Fönster	Utåtgående tvåluftsfönster i trä av originalutförande med likformigt indelad spröjsning. I bottenplan höga fönster med varje båge indelad i fem rutor. I ovanvåningen indelad i tre. Små spröjsade källarfönster i trä. Oxögonens fönster är runda delade i två rutor. Alla fönster målade i ljusgrå/beige kulör som överensstämmer med fasadens kulör.

Exteriöra detaljer	Trappor, altaner och balkonger med svartmålade smidesräcken. Plåtarbeten i mörk kulör.		
Trädgård, hägnad, komplementbyggnader m.m.	Välbevarad trädgårdsanläggning med grupperade stora lövträd och tallar samt prydnadsplanteringar. Integrerad helhet med byggnaden där byggnadens entrépartier hamnar i blickfången från olika delar av trädgården.

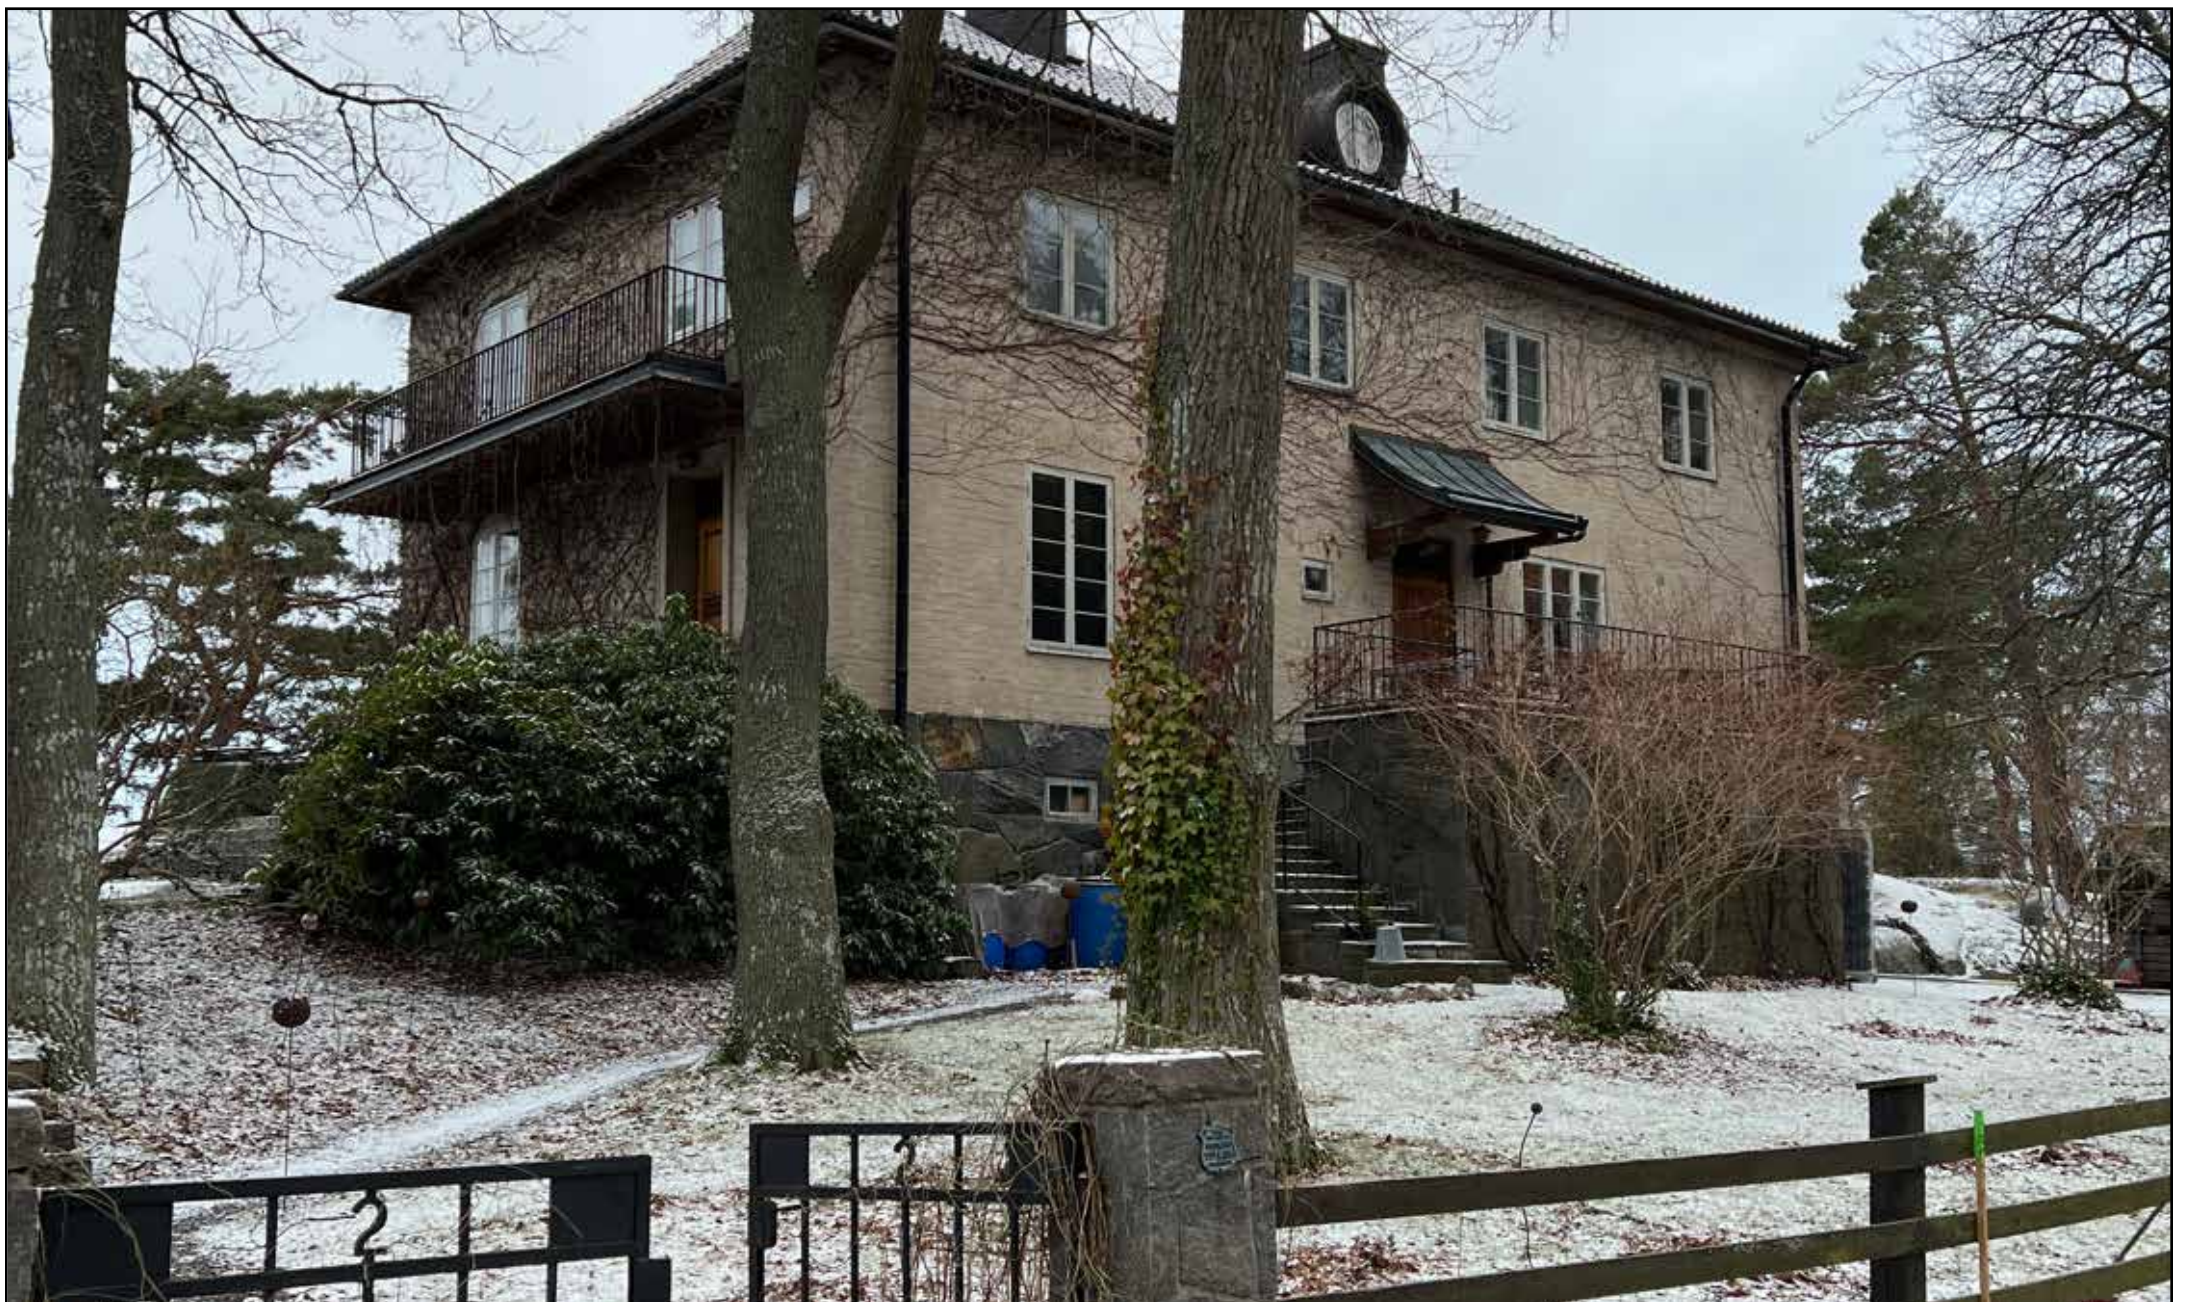
Fastighet Baggensudden 20:6

Adress, byggnadsnamn	Borgstigen 5	Kvarter	
Kulturhistorisk värdering	Värdefull enligt PBL 8:17	Upphovsperson, byggår	Byggnadsingenjör Ivar Magnusson 1946
Värdemotivering	Välbevarad funkisvilla med bibehållna originaldetaljer som , påbyggnad i avvikande material.	Historik, förändringar	Påbyggnad i trä utförd 2005, i övrigt små förändringar.
Miljöskapande värde	Miljöskapande värde.	Funktion	Bostadshus
Karaktärisering och stildrag	Funktionalistiskt avskalad villabyggnad med fasader i vit slätputs, vita fönsterbågar och enkla kubiska former med flackt valmat sadeltak. Funktionalistiska detaljer som entréparti med trappa med svartmålat smidesräcke och skärmtak ovanför dörren. Omgivande tomt med anlagd stenterrass samt tomavgränsande häckar mot gatan har betydelse för karaktären.		
Byggnadsdelar	Värdebärare		
Volym, placering	Kubiska volymer i 1-1,5 våning med flacka tak. Luftig och ljus placering på toppen av berget med utsikt åt flera håll.

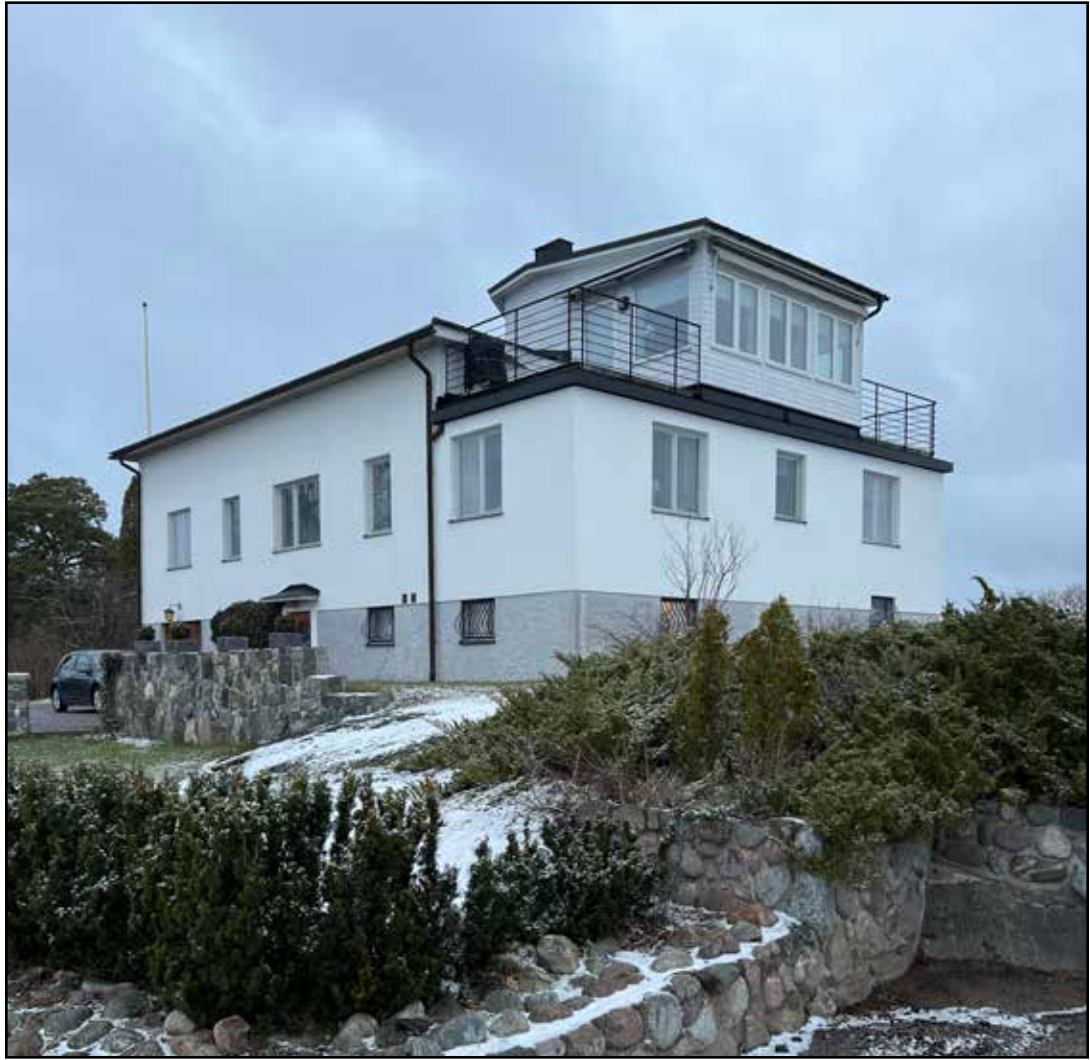
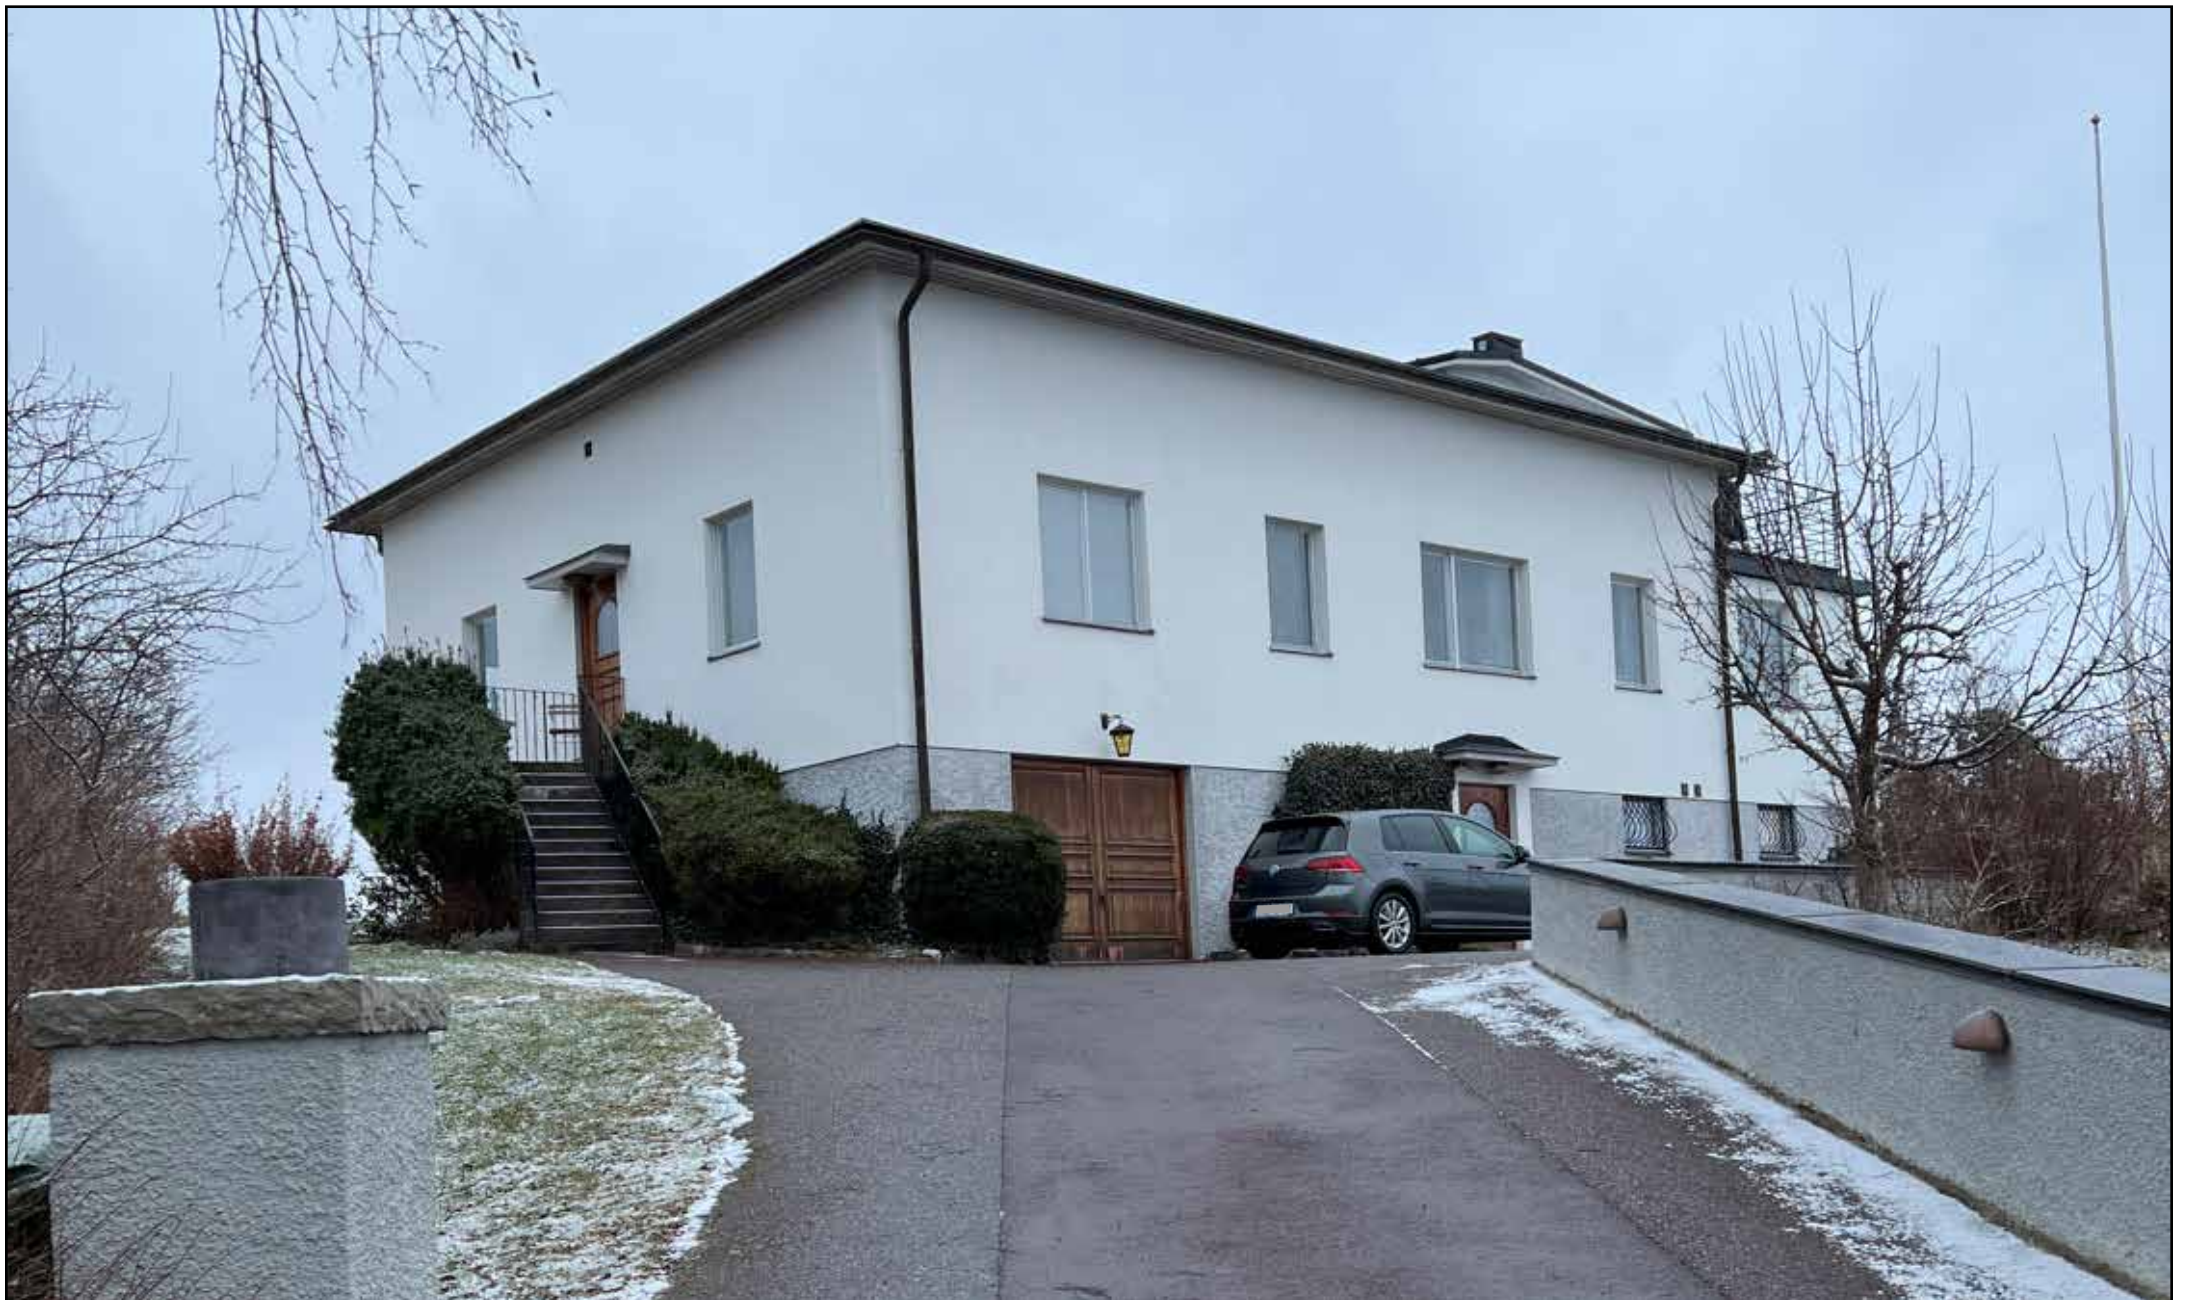
Tak och skorsten	Valmat sadeltak täckt med papp. Hängrännor smäckert insmugna i takfoten. Takfot inklädd med smala vita bräder.		
Fasader och sockel	Slätputsade vita fasader. Spritputsad ljusgrå sockel i liv med fasaden i övrigt.		
Dörrar	Entréparti mot väster med trappa med svartmålat smidesräcke och skärmtak avtäckt med plåt.		
Fönster	Smäckra enlufts-fönster och tvålufts-fönster i trä med mittpost, målade i ljustgrå kulör.		
Exteriöra detaljer	Hängrännor och stuprör i svart plåt. Armatyr i äldre utförande över garageporten i glas, stål och koppar. Källarfönster med bågformade smidesgaller.		
Trädgård, hägnad, komplementbyggnader m.m.	Tomt med anlagd stenterrass samt tomavgränsande gråstensmurar och häckar mot gatan har betydelse för karaktären. Kring uppfarten spritputsade murar i ljusgrått likt hussockeln.
