KULTURMILJÖUTREDNING OCH BYGGNADSINVENTERING

BAGGENSUDDEN

Nacka kommun, 2025-12-01

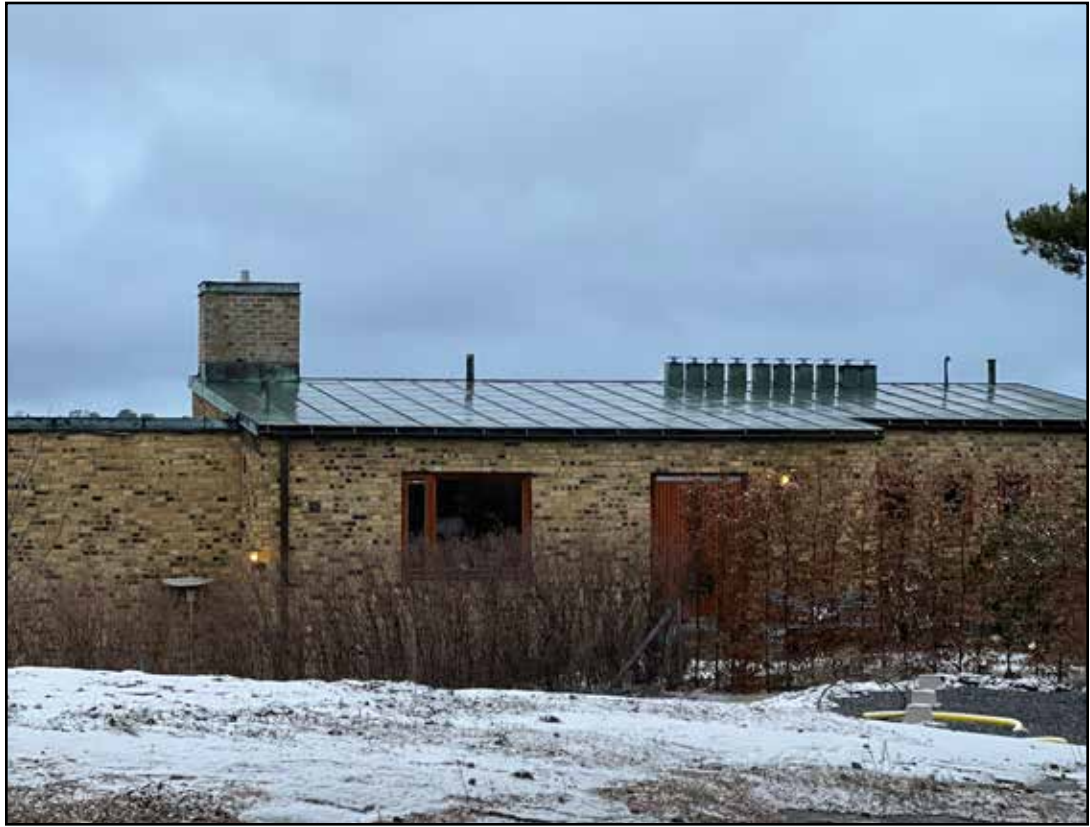
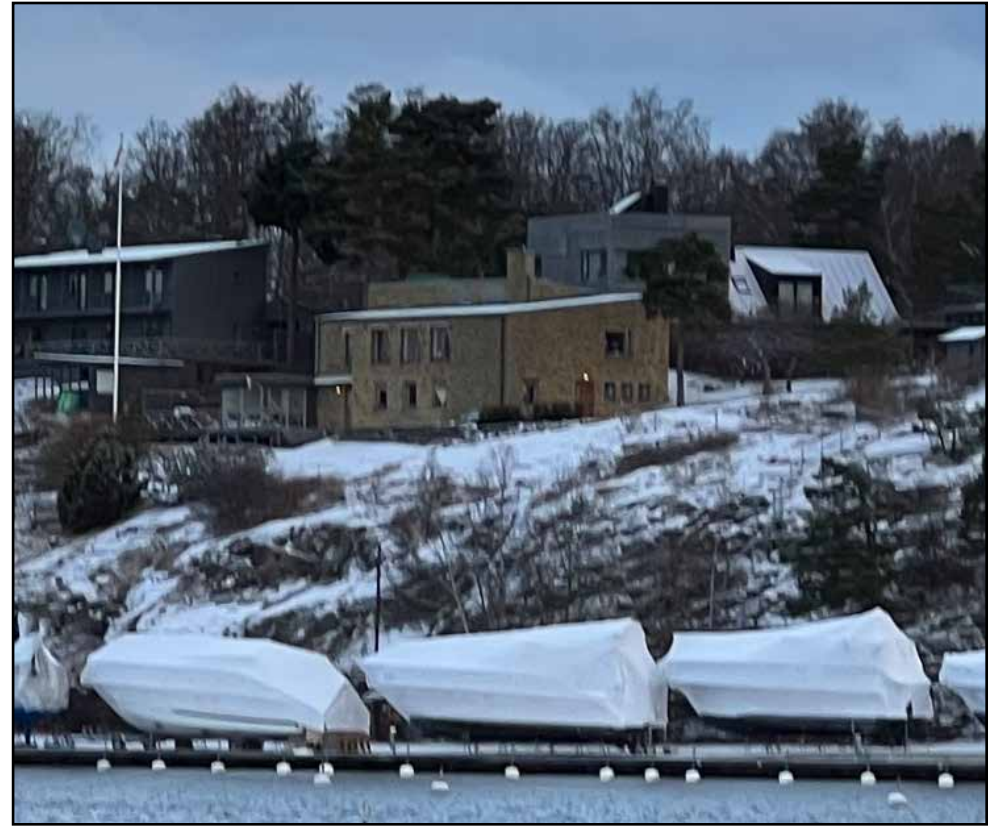
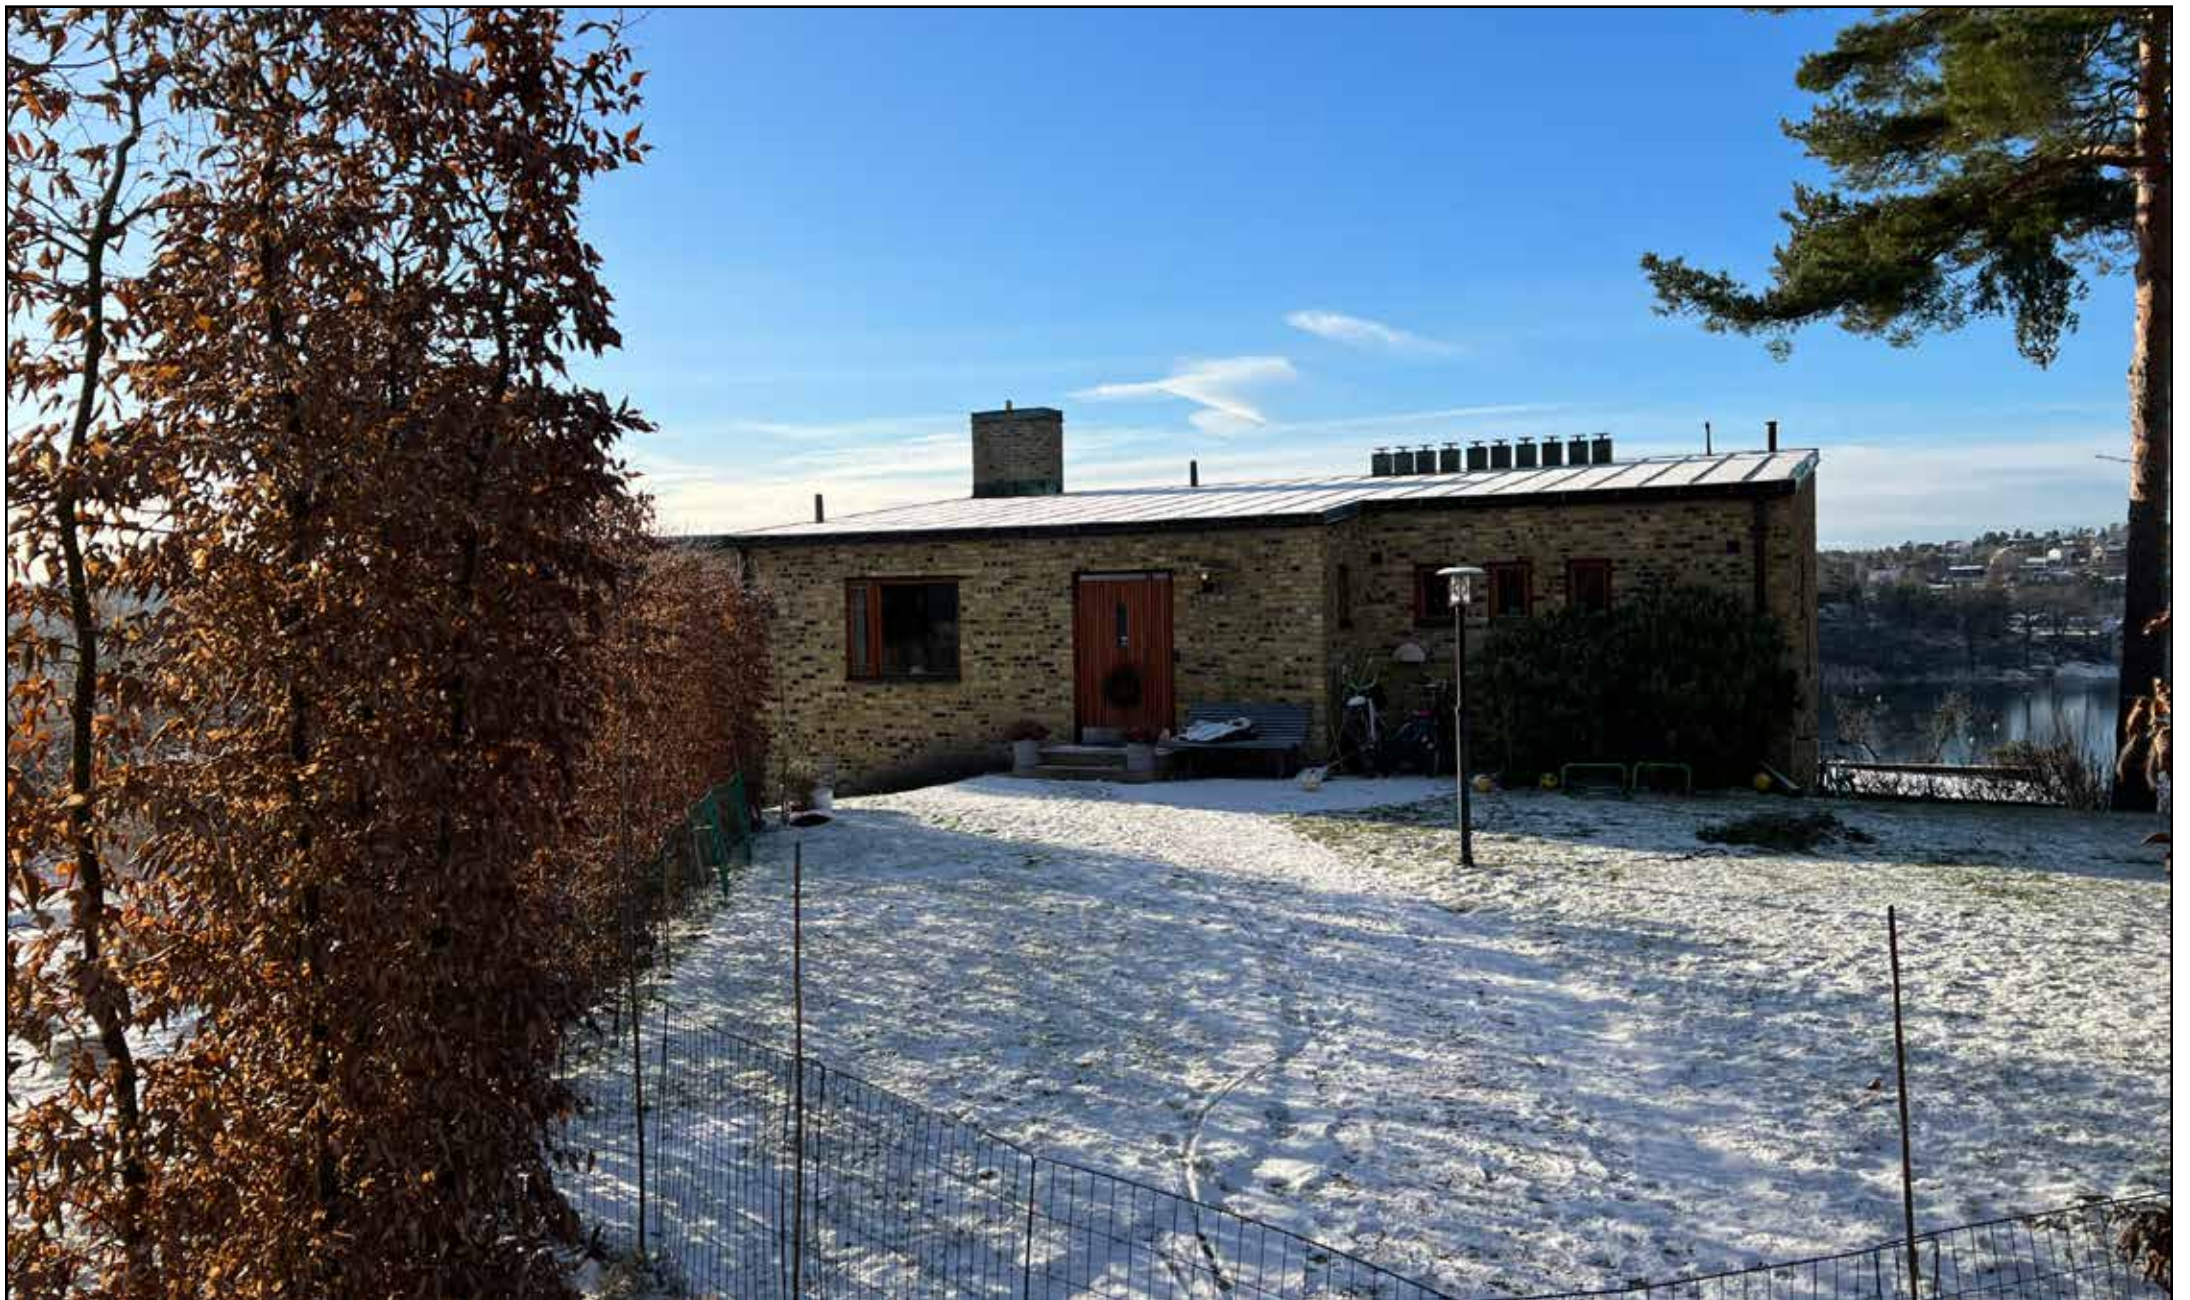
Fastighet Baggensudden 20:9

Adress, byggnadsnamn	Borgstigen 6	Kvarter	
Kulturhistorisk värdering	Särskilt värdefull enligt PBL 8:13	Upphovsperson, byggår	Curt Strehlenert, 1954
Värdemotivering	Välbevarad, tidstypisk 50-talsvilla där formspråk, fasad- och takmaterial präglas av kvalitet och variation. Samtidigt en mycket respektfull utformning på tomten genom en horisontell voly med flacka tak.	Historik, förändringar	Få registrerade förändringar i arkivet.
Miljöskapande värde	Miljöskapande värde.	Funktion	Bostadshus
Karaktärisering och stildrag	Tegelvilla i 50-talsstil med olikbränt gult tegel, brunbetsade träfönster, mötande pulpettak med kopparplåttäckning, övervikt över takfoten. Hög markerad skorsten i tegel. Beigea fogar.		
Byggnadsdelar	Värdebärare		
Volym, placering	Lågskalig, horisontellt vilande byggnad i sutterräng. Byggnadskropp uppdelad i två volymer med mötande pulpettak där enda markant uppstickande objektet är den högsmala murade skorstenen.

Tak och skorsten	Flacka, mötande pulpettak täckta med kopparplåt i småformat. Murad skorsten placerad i vinkeln mellan volymerna med krön och bas avtäckta i kopparplåt.		
Fasader och sockel	Fasader av gult olikbränt tegel i munkförband inklusive inslag av svarta tegelstenar. Diskreta fogar i beige-gul kulör som överensstämmer med tegelmurens samlade kulör.		
Dörrar	Enkla entrépartier med diskret infällda dörrblad, klädda med spontad träpanel i klarlackat utförande.		
Fönster	Utåtgående klarlackade eller brunlaserade träfönster i originalutförande: Asymmetriskt tvåluftsfönster med ett smalare sidofönster eller enluftsfönster. I väggpartiet mellan den övre och den nedre volymen liggande trådglasfönster.		
Exteriöra detaljer	Takdetaljer som ventilation m.m. i koppar.		
Trädgård, hägnad, komplementbyggnader m.m.	Tomtavgränsande häckar. Bibehållen skärgårdsnatur med berg i dagen och stora tallar.
