NACKA KOMMUN

Karbosjön

Underlag för samråd enligt miljöbalken 6 kap. 4§ inför ansökan om dispens för markavvattning och tillstånd för markavvattning

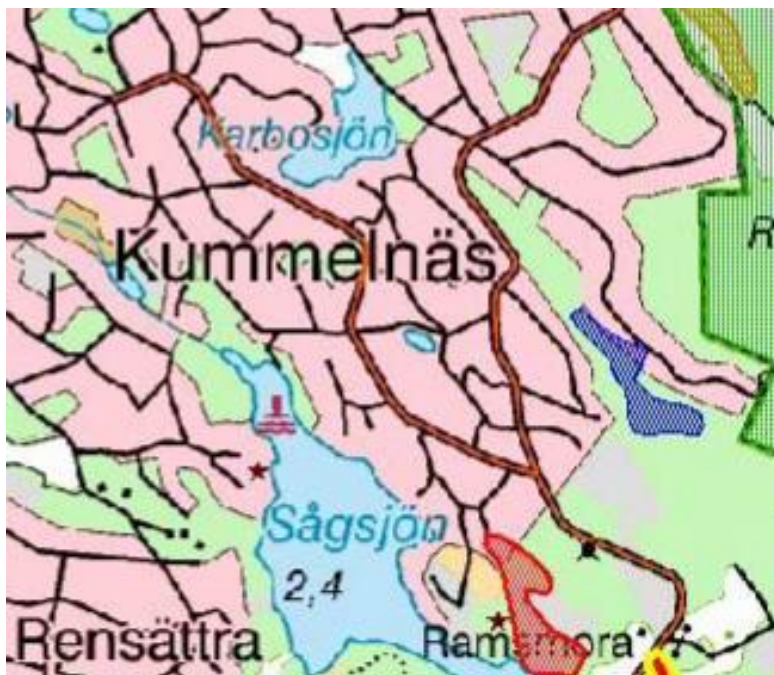
Figur 4: Det blå området är en utpekad sumpskog. Det röda området är utpekad nyckelbiotop med barrskog och bergbrant. Nyckelbiotopen ligger inte i det planerade anläggningsområdet och innefattas inte i avrinningsområdet.

Inom Karbosjöns avrinningsområde finns en sumpskog utpekad av skogsstyrelsen (figur 4). Det är en kärrskog på 6 ha med al och glasbjörk som dominerande trädslag. Sumpskogen ligger i en flack lerdal inom tillrinningsområdet för Karbosjön. Enligt tillgänglig information från kommunen, länsstyrelsen och artdatabanken finns det inga ytterliggare höga naturvärden i området. Nyckelbiotopen ligger inte i det planerade anläggningsområdet och innefattas inte i avrinningsområdet.

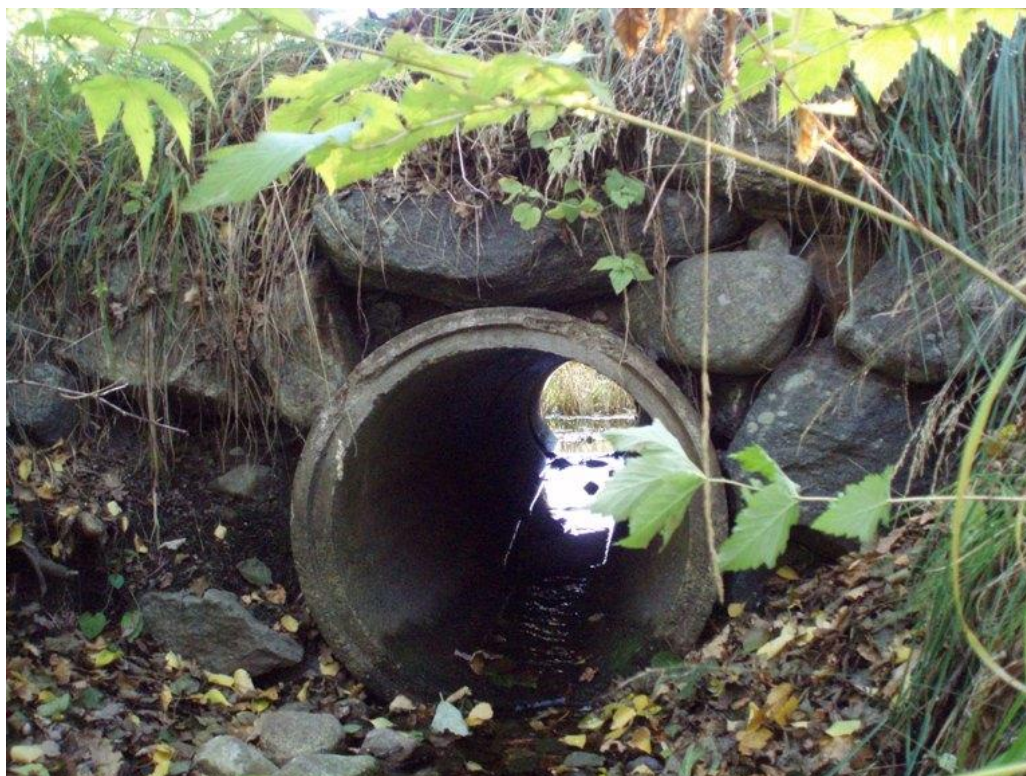
Figur 8: Befintlig vattentrumma vid Karbosjöns utlopp. Foto: WSP 2009-10-15.

Möjligheten att utan uppdämning avleda dagvatten från Vikingshillsvägen påverkas av vattennivåerna i Karbosjön. För att minska vattenfluktuationen i Karbosjön planeras kapacitetsförstärkande åtgärder i utloppet, se figur 8 ovan. Åtgärderna består av ett nytt horisontellt utloppsskibord vid utloppet, byte av vägtrummor mot trummor med större dimension/kapacitet, röjning och rensning av utloppsdiket, utjämning, breddning och i viss mån sänkning av utloppsdikets botten. Dagens utlopp har nivån +15,26 och det nya utloppet ligger på +15,15.

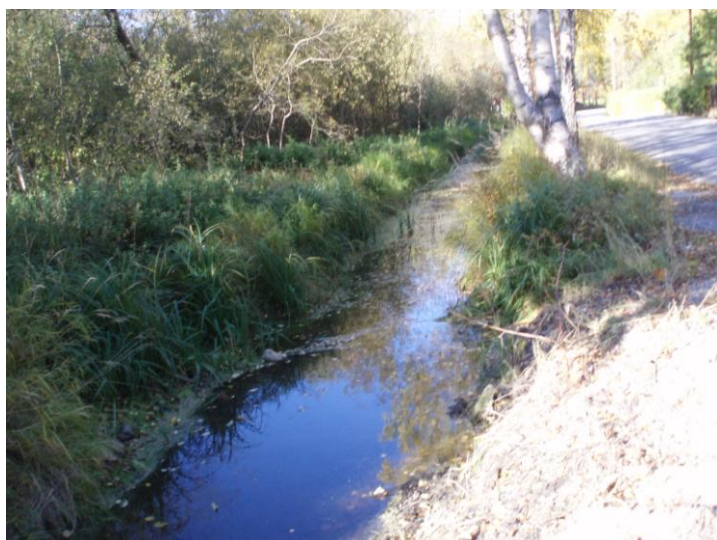
Figur 10 och 11: Dike nedströms utloppet från Karbosjön. Diket har rensats sedan fotona togs. Foto: WSP 2009-10-15.
