# NEDLAGDA DEPONIER

## I Bakgrund

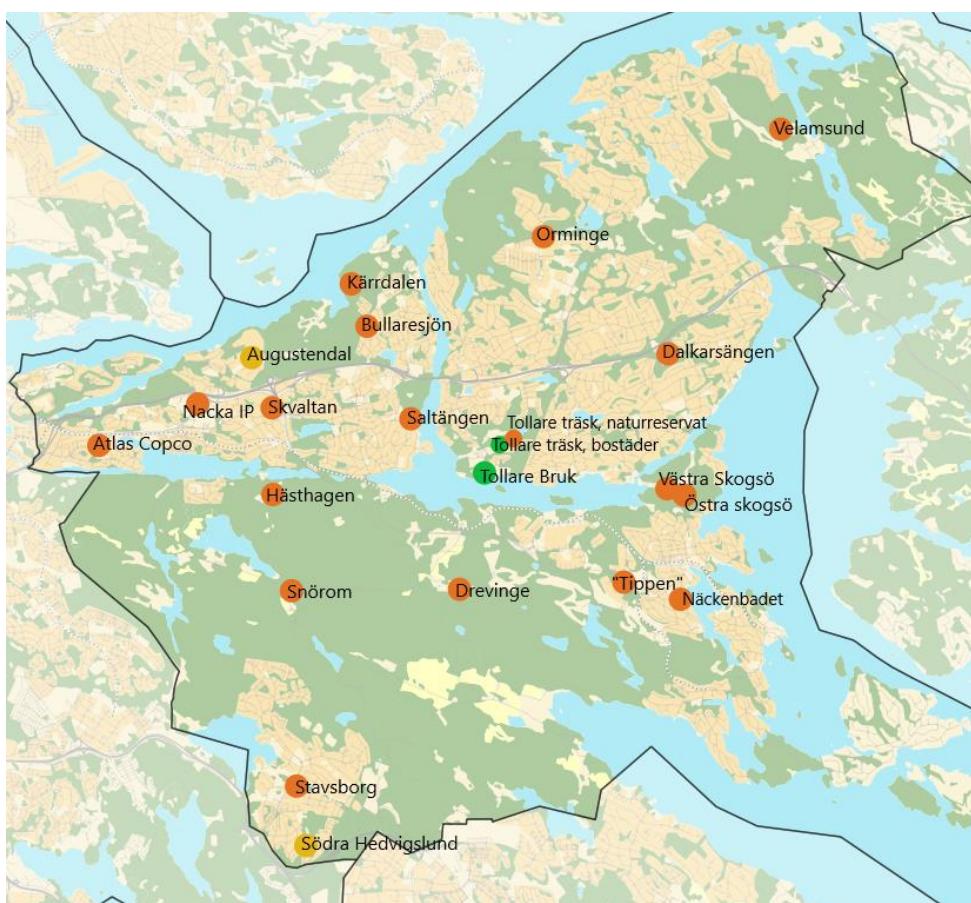
Figur 1 Nedlagda deponier i Nacka kommun 2020. Markeringen motsvarar ungefärligt läge av deponin. ● =nedlagd deponi ● =delvis sanerad deponi ● =sanerad deponi

Under 2020 har tabell 1 kompletterats med ny information. Deponier är, med några undantag, karterade i GIS-skikten ”Förorening inventerade riskområden” och ”EBH-projekt 2016” i Nacka kommuns digitala kartarkiv. I det skiktet ingår dock även andra verksamheter som orsakat förorenad mark. Därför har de deponier som hittills blivit lokaliserade grovt prickats ut på särskild karta, se figur 1.
