# PM Geoteknik

## Ältakilen *Nacka Kommun*

| Datum: 2025-12-15 | Rev. datum: | Uppdragsnummer: 5004154 |

UPPDRAGSNAMN: Ältakilen  
Geo- och miljöteknisk undersökning

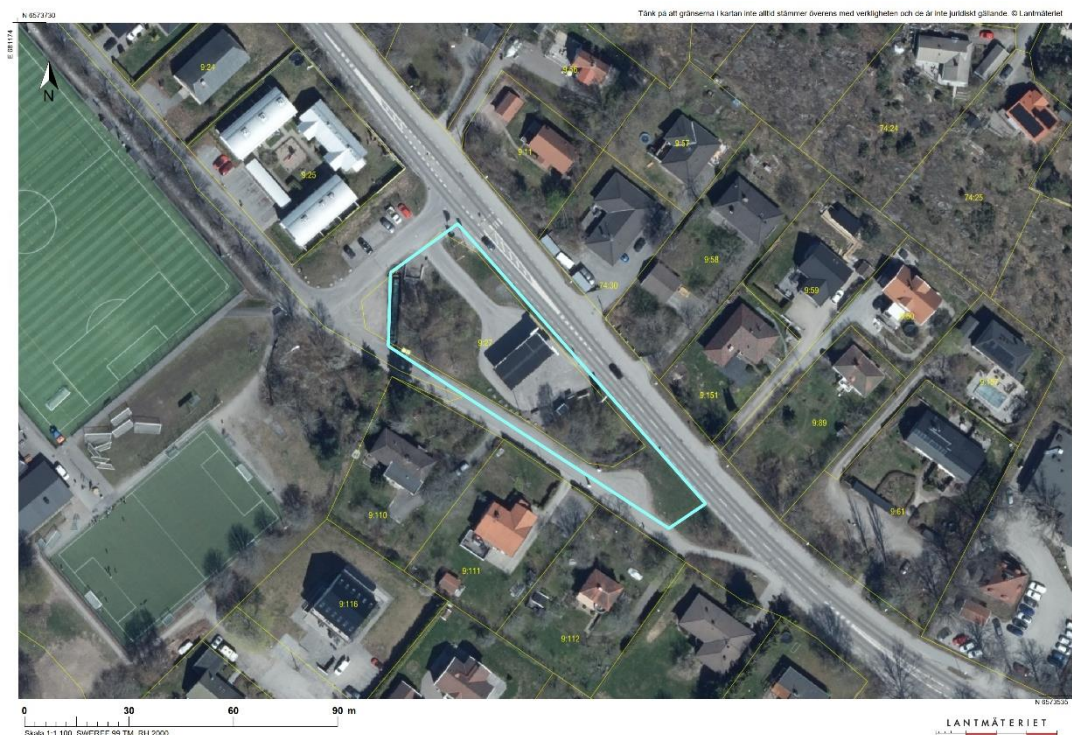
Figur 2. Undersökningsområde markerat i blått. Byggnaden ungefär mitt i området är en bensinmack som numera är nedmonterad.

Objektet rubriceras Ältakilen och i figur 1 presenteras en orienteringskarta och i figur 2 det aktuella området.

Inga byggnader återfinns i dagsläget inom det undersökta området. Tidigare låg en bensinstation centralt inom området, se figur 2. En etablering för markarbete i närområdet tillhörande Sveab befann sig vid undersökningstillfället i ungefär det läge som bensinmacken hade.
