ERSTAVIK 6:1

NCC AVFALLSSORTERING - DAGVATTENUTREDNING

SLUTRAPPORT
2015-12-15

Uppdrag 266491, Erstavik 6:1 - dagvattenutredning

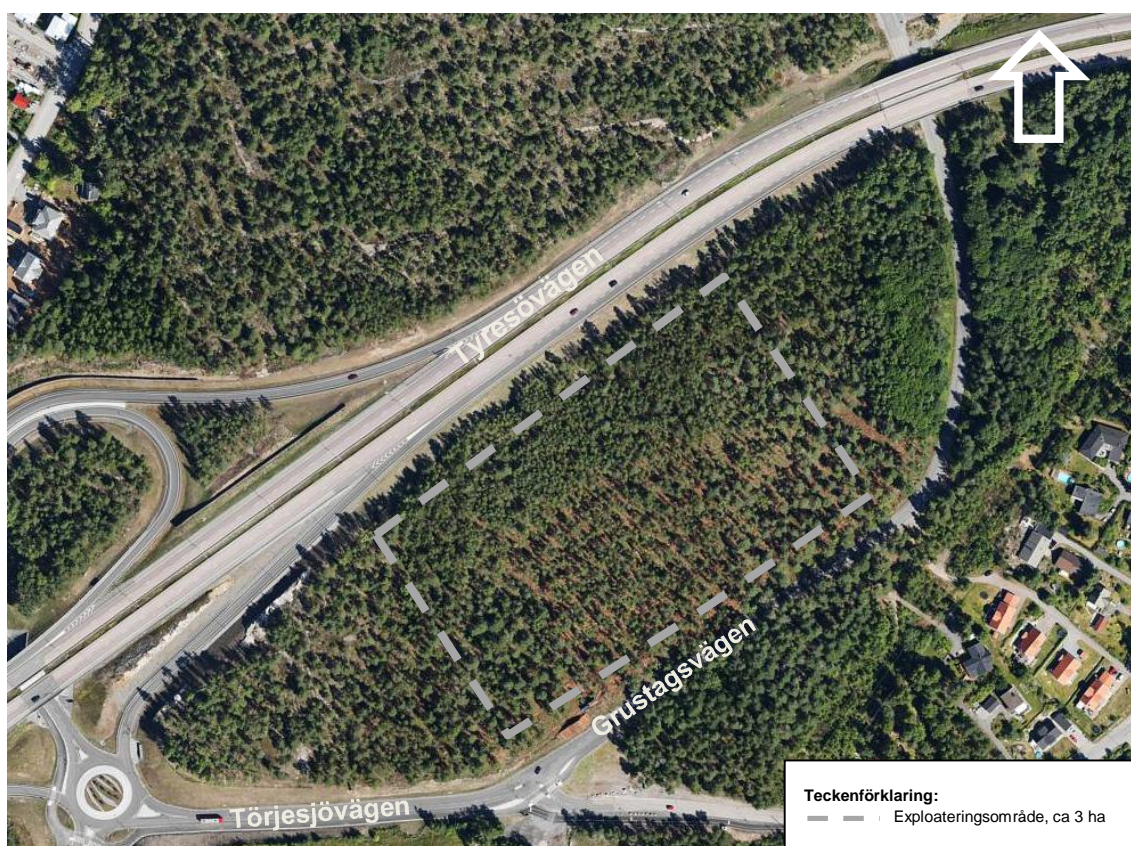
Figur 1. Flygfoto av området där den framtida anläggningen planeras. Figuren är ej skalenlig.

Utredningsområdet som är föremål för exploatering omfattar totalt ungefär 3 ha, markerat i figur 1. Endast den del av avfallsortningsstationen där avfall hanteras planeras att vara hårdgjord och omfattar ca 1 ha av den totala arean. Resterande delar planeras vara täckta av genomsläppligt material så som grus.

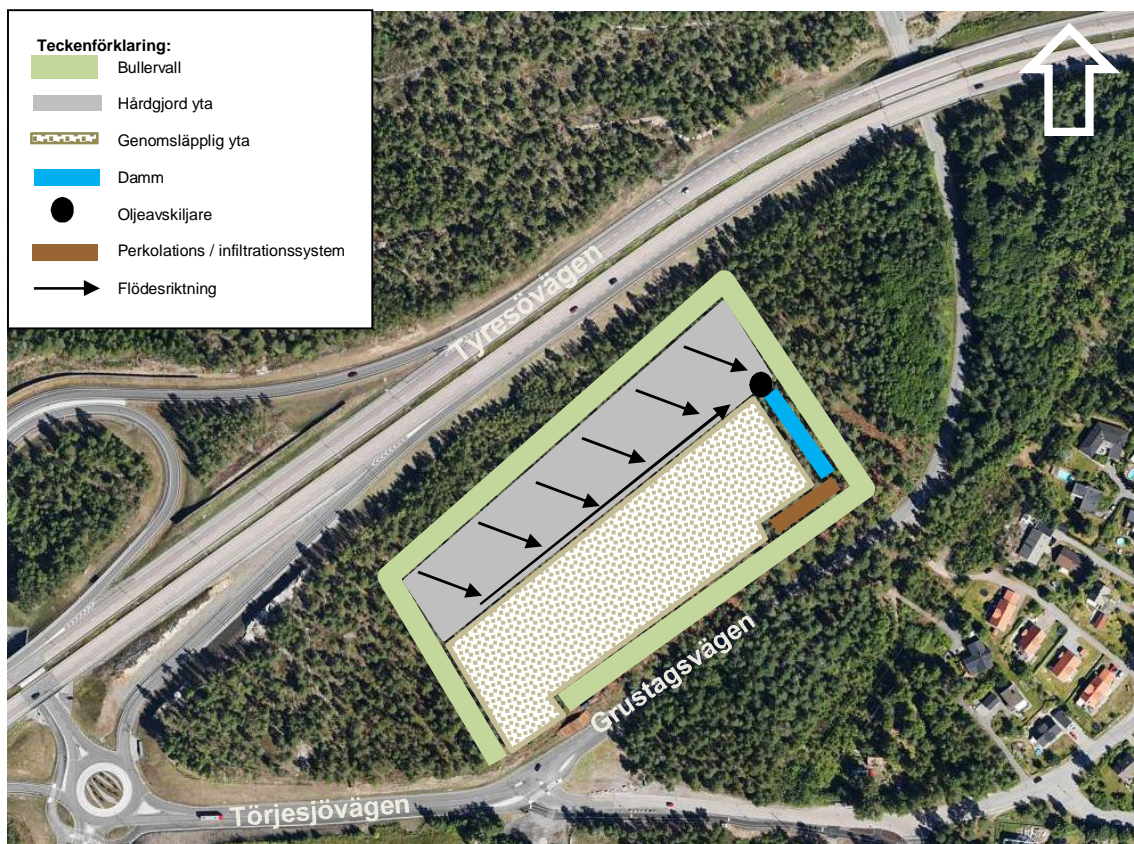
Figur 3. Föreslaget system för dagvattenhantering. Figuren är ej skalenlig och är endast en schematisk bild av området.

- oljeavskiljare, som fångar oljor och till viss del grövre partiklar;
- sedimenteringsdamm för sedimentering av fina partiklar och associerade föroreningar;
- perkolations / infiltrationsmagasin för avledning av dagvatten till grundvattnet samt för viss ytterligare filtrering.

Perkolationsmagasinet har även det en yta på 200 m². Enligt Nacka kommuns riktlinjer skall dagvattensystem dimensioneras så att det inte finns risk för översvämning i ett regn med 10 års återkomsttid, ett så kallat 10-års regn. Då det är troligt att ingen eller ytterst begränsad ytavrinning sker vid ett 10-års regn i nuläget har det föreslagna systemet dimensionerats så att inget dagvatten lämnar anläggningen vid ett 10-års regn efter exploatering. Beräkningar av systemets funktion presenteras i följande delar och visar att lösningen som valts möter både Nacka och Tyresö kommuners krav på dagvattenhantering.

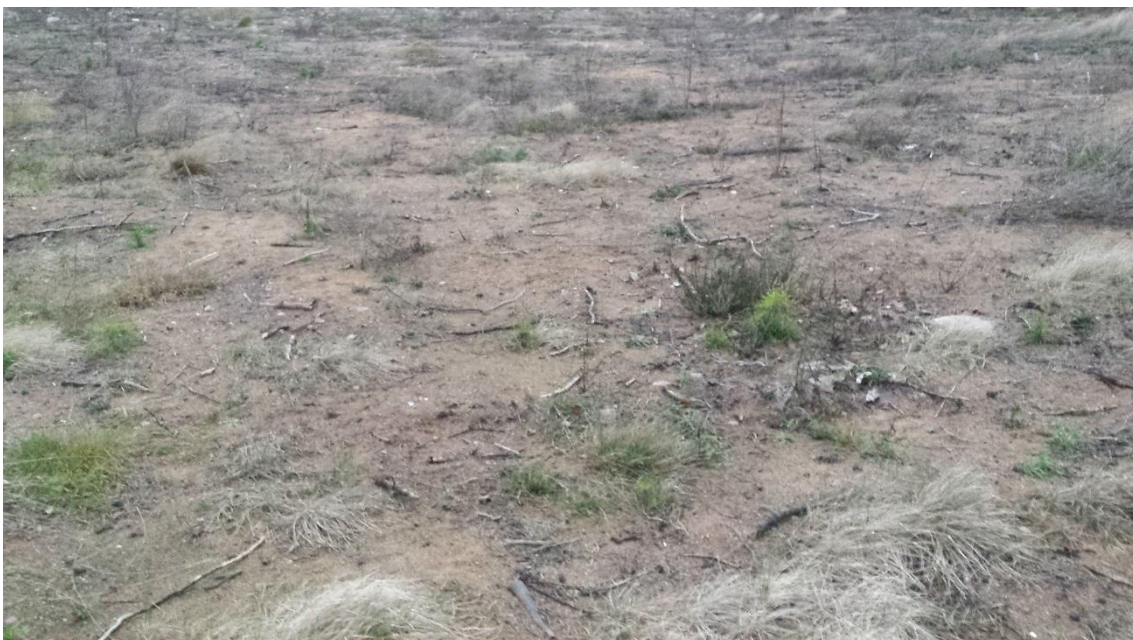
Foto 2. Område består av sandig jord

Områdets jordarter består enligt SGU främst av isälvsediment men i delar av området går berget i dagen. Marken är sandig och bedöms som mycket genomsläpplig, se bilaga 1 samt foto 2, bilaga 4.

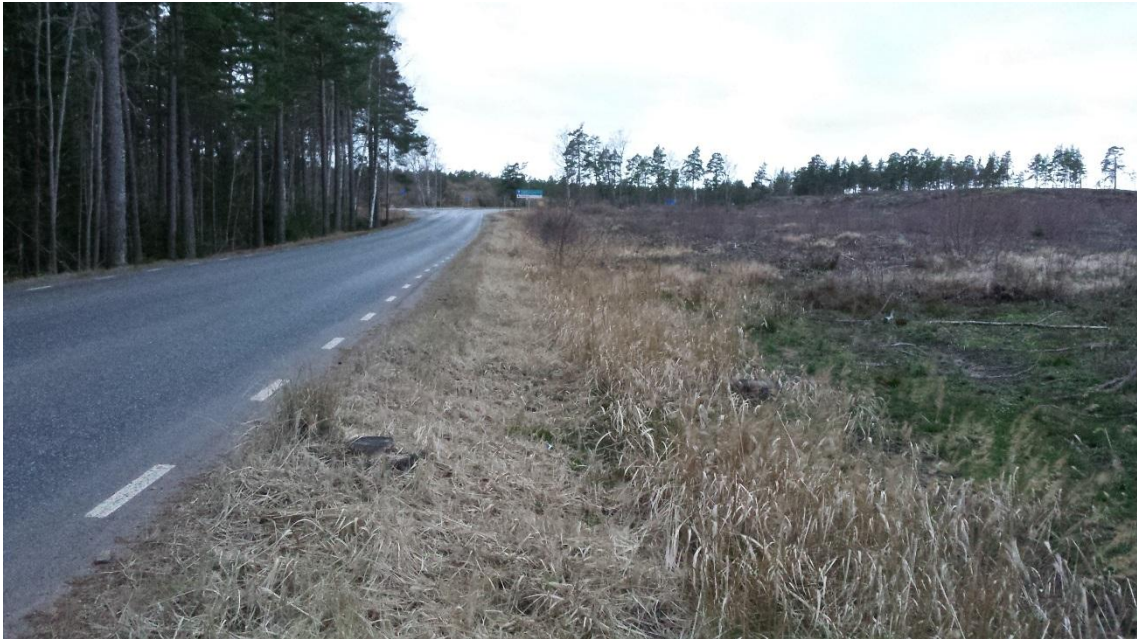
Foto 3. Grustagsvägen ligger högre än markytan på både nordvästra och sydöstra sidan

Området sluttar svagt från nordväst till sydöst, ner mot Grustagsvägen. Vägen ligger något högre än markytan på både nordvästra och sydöstra sidan, se foton 3, bilaga 4. En lågpunkt återfinns längs Grustagsvägen ca 100 m från korsningen med Törjesjövägen, se figur 2 samt foto 5, bilaga 4.

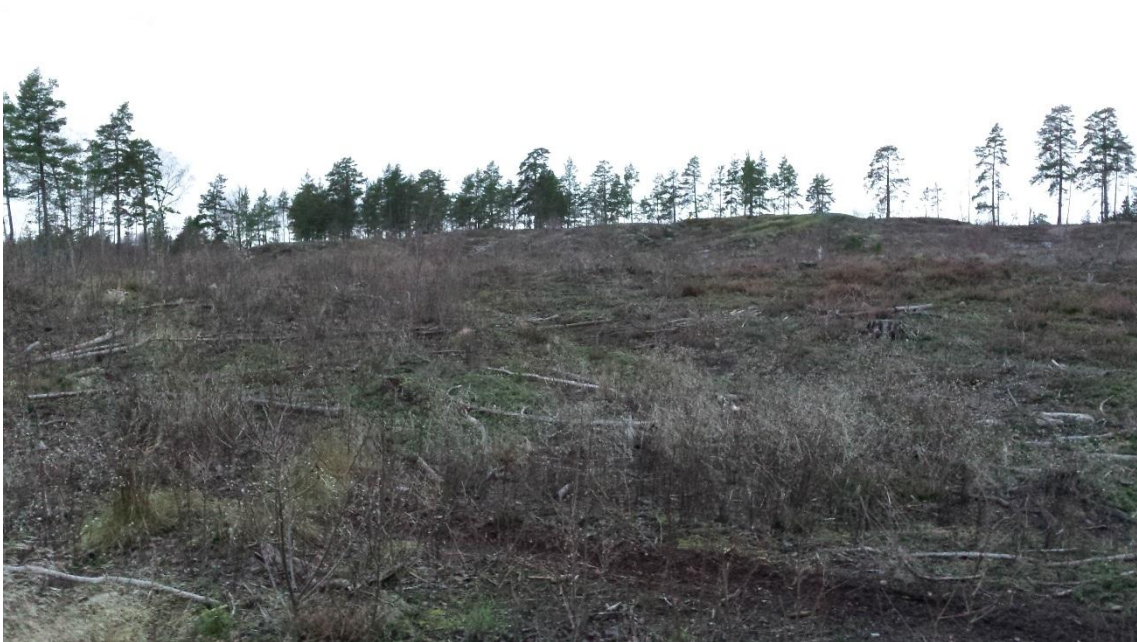
Foto 4. Berg i dagen i de nordvästra delarna av området.

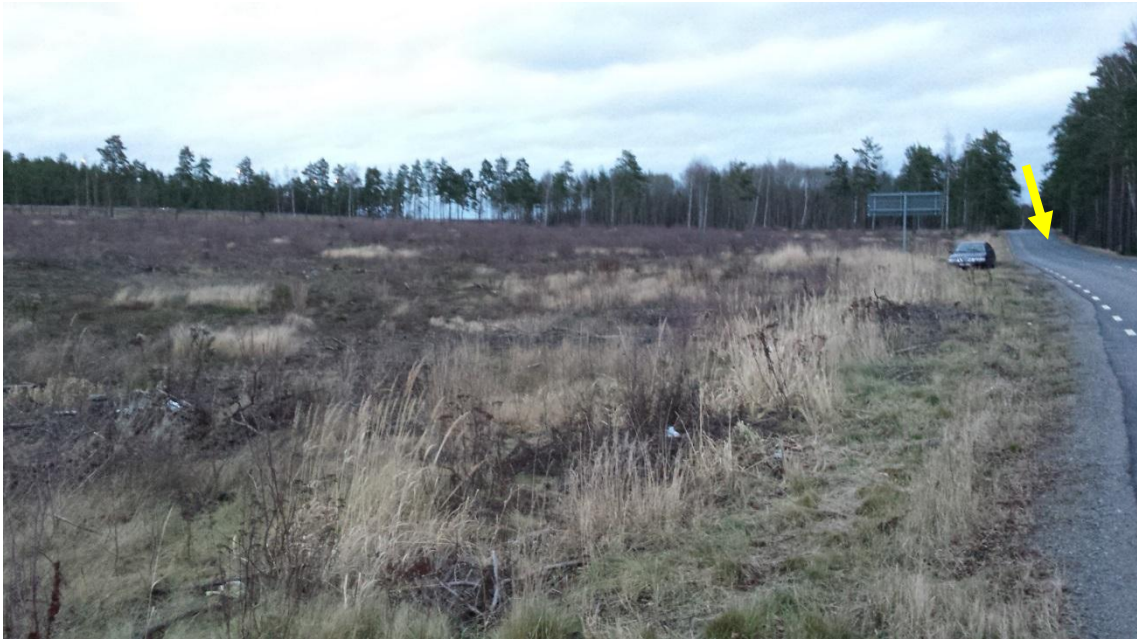
Foto 5. Lågpunkt synlig längs Grustagsvägen (gul pil).

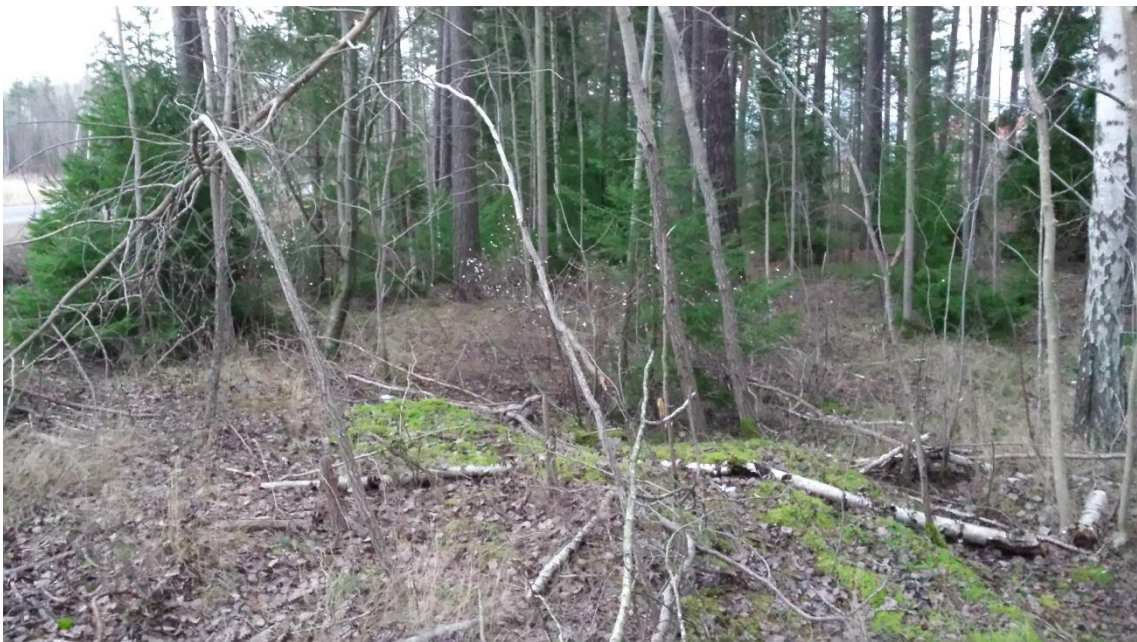
Foto 6. Svacka i lågpunkt på sydöstra sidan Grustagsvägen

Det är troligt att väldigt lite avrinning lämnar området i nuläget, och att majoriteten av det regn som faller på området infiltrerar direkt. I den mån avrinning sker är det troligt att detta ansamlas vid Grustagsvägen och infiltrerar, alternativt rinner över vägen och ansamlas i en svacka på sydöstra sidan vägen där det sedan infiltreras, se foto 6, bilaga 4. I extrema regn skulle det eventuellt kunna ske ytavrinning ner mot Törjesjövägen och vidare mot Albysjön i Tyresö kommun, men detta är osannolikt på grund av de sandiga geologiska förutsättningarna.
