Miljöredovisning
GRANSKNINGSHANDLING 3

Dnr: KFKS 2016/888 Projekt:
9244

MILJÖREDOVISNING – konsekvenser av planen Järsla stationsområde norr

Detaljplan för Järsla stationsområde norr, Sicklaön 361:1, Sicklaön 40:25, del av Sicklaön 40:11, del av Sicklaön 133:1 samt del av fastigheten Sicklaön 132:16 på Sicklaön, Nacka kommun.

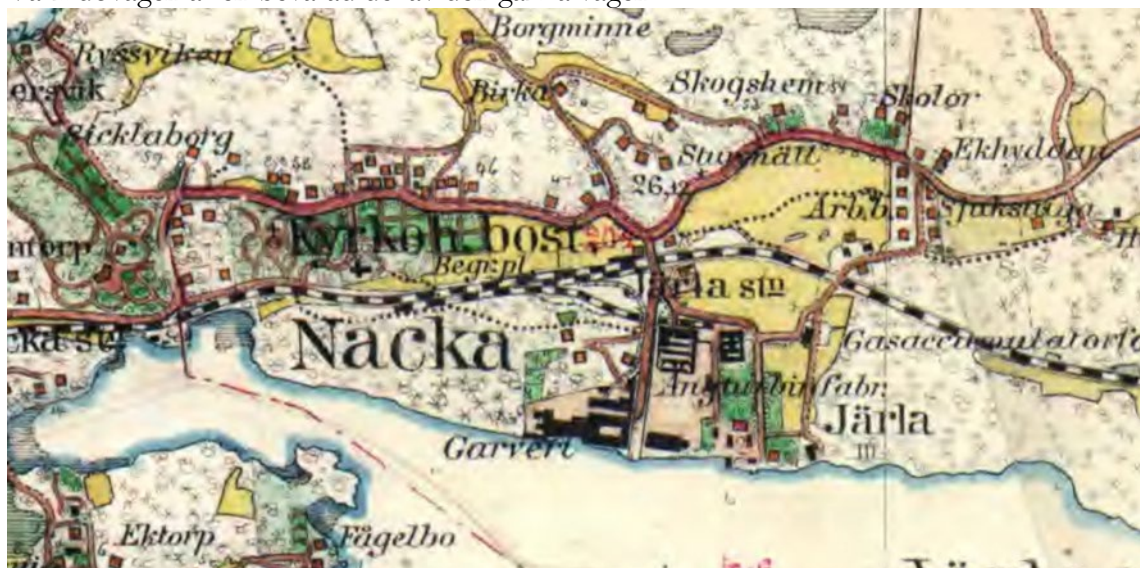
Figur 2. Karta som visar det gamla vägnätet. Planområdet är placerat norr om Järila stn. Britteberg finns ven utmärkt på kartan.

Landskapsanpassningen uttrycks genom det gamla gatunätets sträckning, där det småskaliga vägnätet är anlagt på den flackaste marken i sprickdalarna (se Figur 2). Kyrkstigen, i form av gammal landsväg mellan Stockholm och Värmdö utgör, utifrån kulturmiljösynpunkt ett viktigt stråk. Dels utifrån stråkets egenvärde, men framförallt utifrån det sätt som stråket länkar samman en, utifrån historiskt perspektiv, viktig berättelse i centrala Nackas historia. Även Birkavägen följer en gammal vägsträckning mellan Järila sjö och Ryssviken och på så sätt har platsen varit en knutpunkt i området. Den stig som löper från korsningen mellan Kyrkstigen och Birkavägen ner till Värmdövägen är en bevarad del av den gamla vägen.

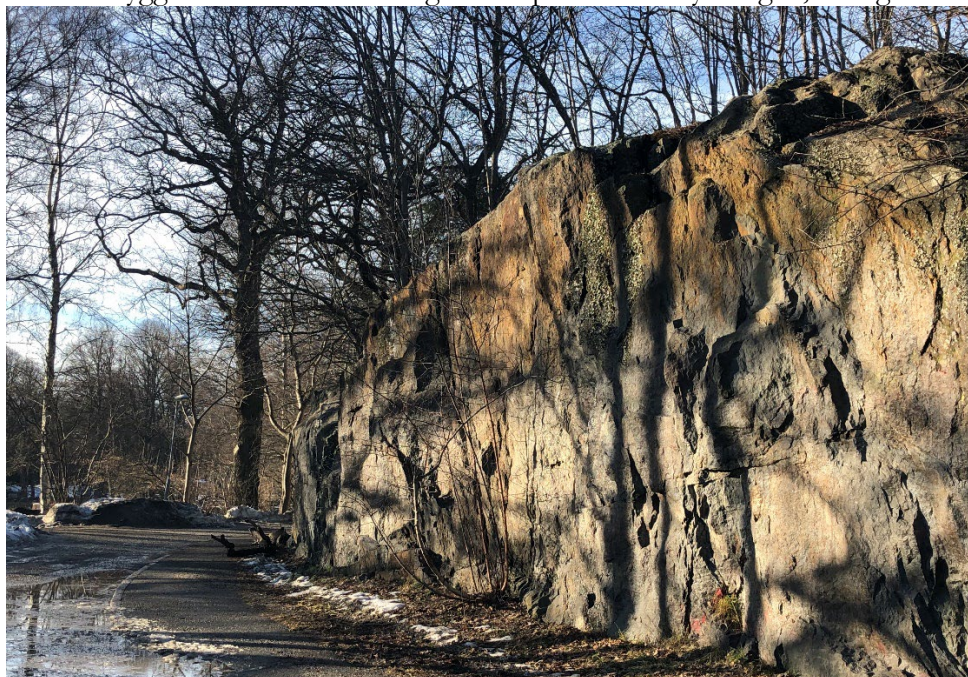
Figur 3. Värdefull bergsskärning samt stensättning som definierar och inramar det historiska vägnätet samt visar på områdets topografiska förutsättningar.

De synliga bergsformationerna i planområdet norra del, såväl naturliga som bearbetade bergen, har därför ett kulturhistoriskt värde. Bergsskärningen mot Kyrkstigen äldre, framsprängd bergssida och som avgränsar Kyrkstigen, se Figur 3. Bergsskärningarna är det tydligaste exemplet på hur berget bearbetats. Bergsskärningen är i sin förlängning sammanbyggd med en stensättning som löper utmed Kyrkstigen, se Figur 4.

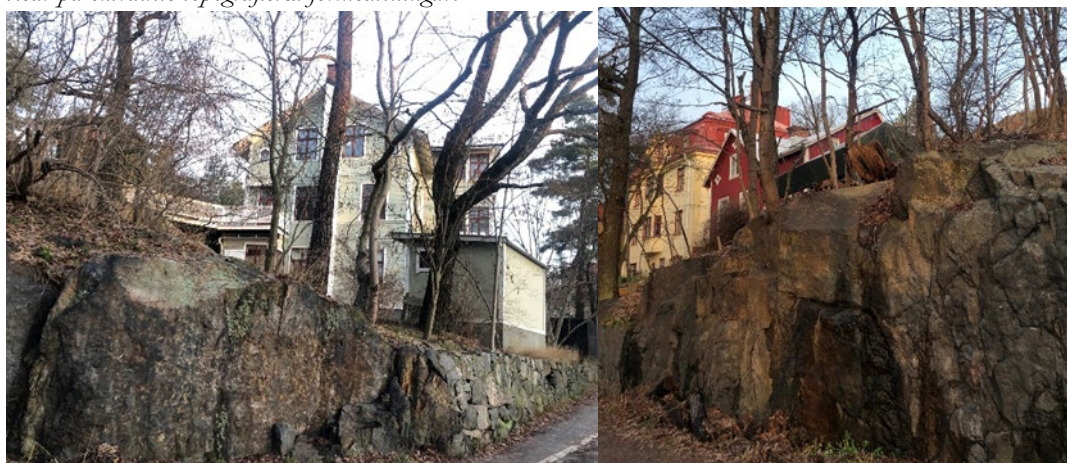
Figur 4. Bebyggelse, bergsskärning och stensättning mot Kyrkstigen- Gamla Värmdövägen.

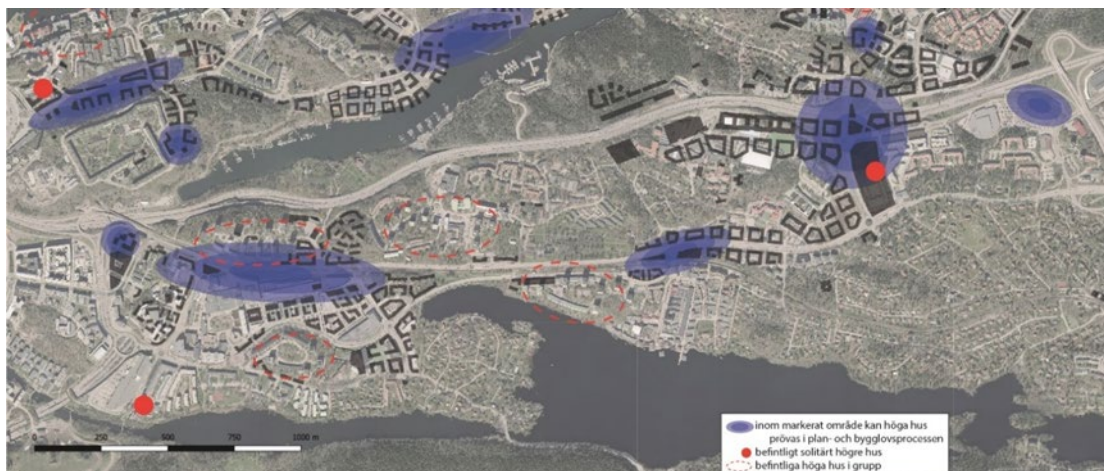
Figur 9. Utdrag ur Nacka kommuns dokument "Förhållningssätt till höga hus antaget i KS 2016-01-11". De blå områdena är platser där höga hus kan vara lämpliga att prövas och de rödmarkerade områdena visar var det redan finns höga hus. I planen ingår Järsla norr som en av de utpekade platserna.

I Nacka kommuns utredning "Förhållningssätt till höga hus" se figur 9 antagen av kommunstyrelsen 2016 lyfts det aktuella planområdet i Järsla fram som en av de platserna pga sin nya centrala betydelse i Nacka. Några få platser har där ansetts lämpliga för höga hus. Platser som får en ny central betydelse och där ett nytt landmärke anses vara lämpligt. Planområdet Järsla har ansetts vara en sådan plats i och med att den blir en ny kommunikationsnod och för att området är en entré till stadsdelen centrala Nacka. Med några höga byggnader i ett lägre byggnadslandskap är landskapet tänkt att fortfarande kunna avläsas även om en ny siluett skapas. De befintliga bebyggelseelementen inom och invid planområdet befinner sig idag under trädtoppsnivå så byggnadsförslagets höga hus innebär en markant förändring och det östra kvarteret blir ett nytt landmärke och del av en ny stadssiluett.

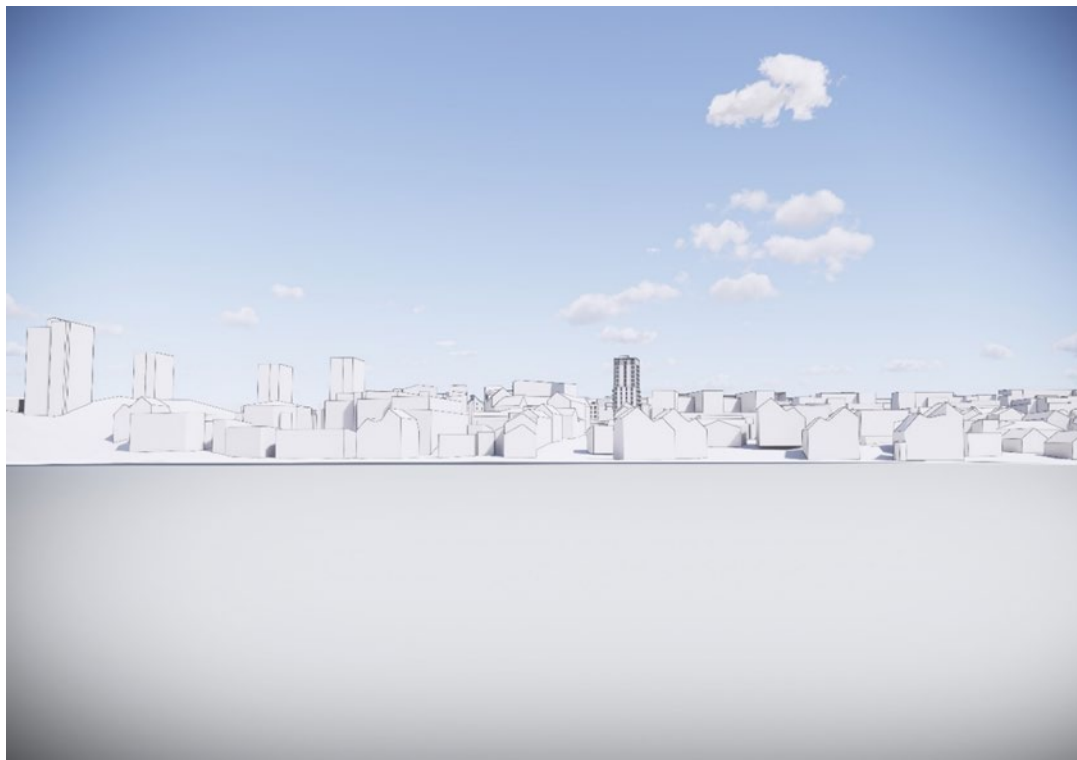
Figur 10. Framtida sydslutningen sett från söder över Järlasjön. Här syns att Nacka varit och är en framväxande stad med egen identitet och årsringar. Det här är en viktig vy för det framväxande Nackas identitet. Ny bebyggelse markerad i bild är östra högdelen i planområdet.

Landmärkets placering i landskapet skapar en ny tyngdpunkt i södra stadssiluetten och landskapet på platsen se Figur 10. Tidigare har sydslänten i Järsla haft låg bebyggelse som förstärkt landskapets form. Det här landmärket ändrar stadssiluetten från söder när det reser sig över det. Den behöver i den framtida stadssiluetten förhålla sig till befintliga och kommande höga byggnaders gemensamma komposition och landskapets form som helhet. Så som det är planerat där kommer den tillsammans med andra höga byggnader bli en rak hög stod som reser sig mot den som en kontrast mot landskapets mjuka och tunga bergsformationer med bebyggelse som underordnar sig landskapets form. Det ändrar stadssiluetten men inte landskapets läsbarhet.

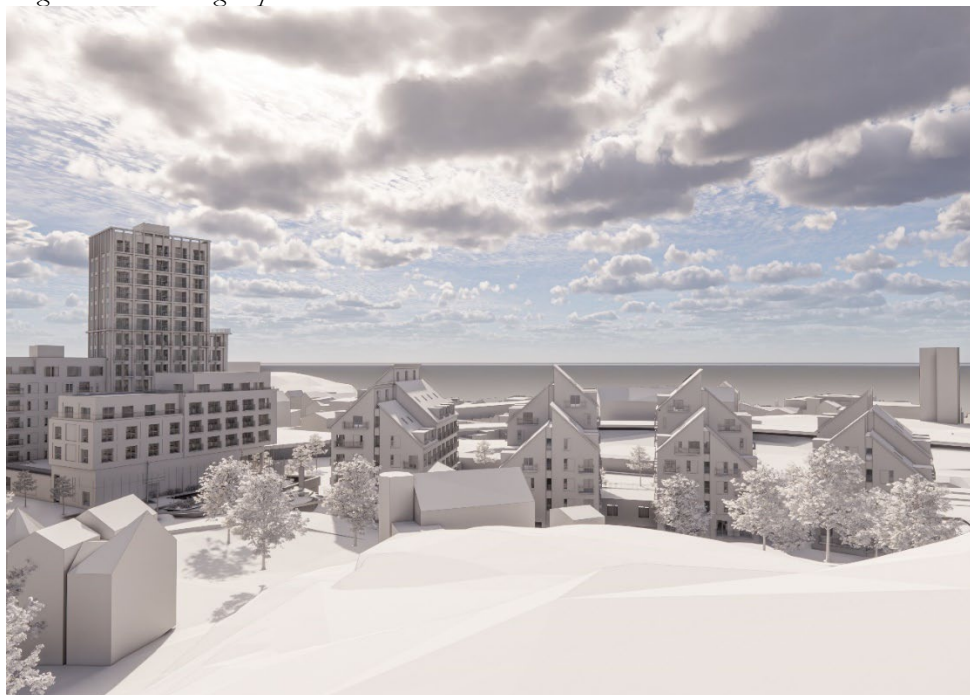
Figur 12. Byggnadsböjderna möjliggör vissa utblickar mot Järla sjö blir kvar även om en del av vyn skymms.

Det höga berget i Birka dominerar idag landskapsbilden och ligger på en högsta höjd på +51 över havet. Det västra kvarteret kommer ha taknockshöjder på +50,3 vilket är strax under maxhöjden på berget. Det östra kvarterets högsta höjd har angivits till + 81 Byggnadshöjderna i det östra kvarteret varierar från 4-5 våningar i väster till sydost där ett 16 våningar. Bägge dessa byggnader kommer vara de högsta objekten i sitt närområde och resa sig över trädtopphöjd samt vara i höjd med berget bakom. Det västra kvarteret har gårdar på omkring +26 och det övre torget ligger på omkring +28 vilket är väl under bergets höjd, se figur 11. Den uppbrutna bebyggelsen och trappan bibehåller siktlinjer från berget ut mot Järla sjö och att bergslandskapet fortfarande kommer skymtas genom släppen, se figur 12. Kopplingen till bebyggelse i landskapet kommer fortfarande att kunna upplevas om än förändrad.

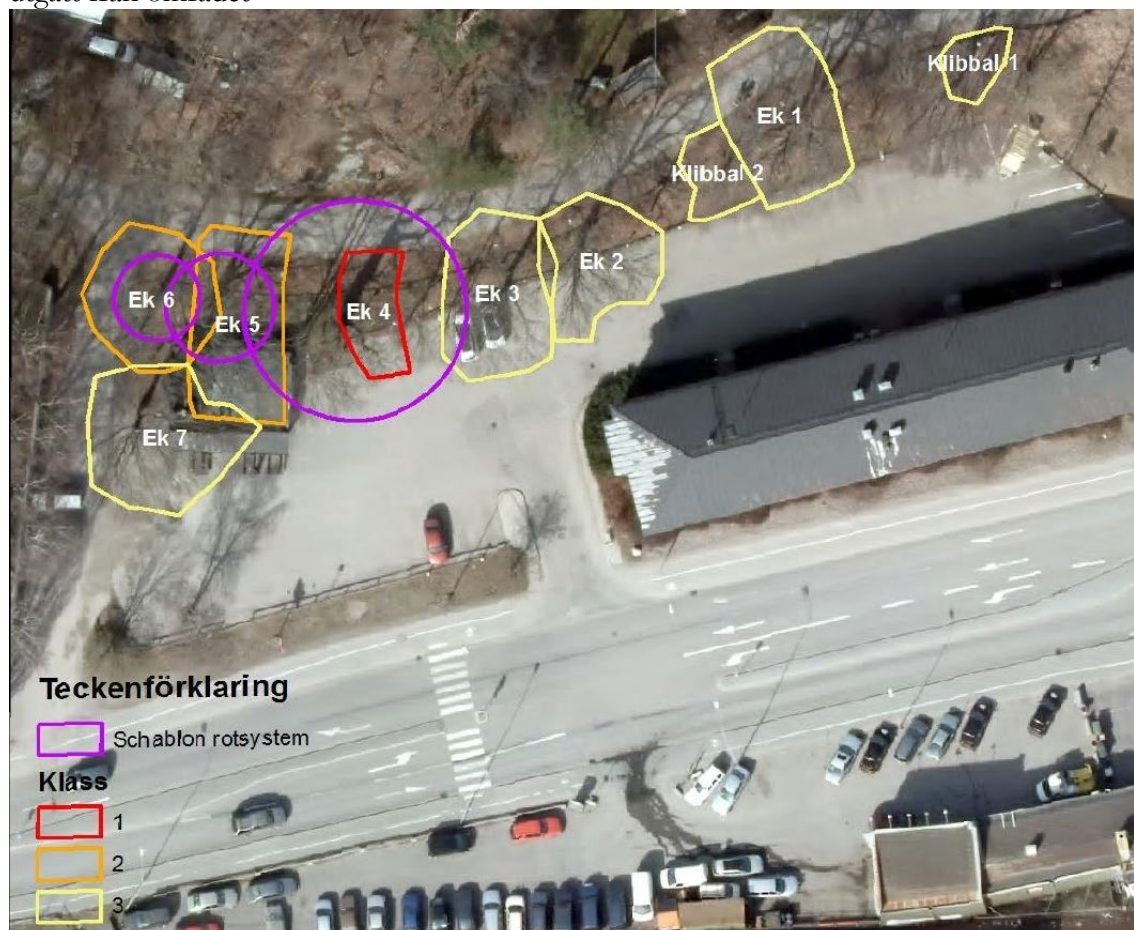
Figur 15. Bild över de gamla ekarnas utbredning längs Kyrkstigen från Naturföretagets trädinventering: Trädinventering i Saltsjö-Järla, Naturföretaget 2015. Här har man bedömt Ek 4 att ha naturvärdesklass 1 och de övriga 4 skyddade naturvärdesklass 2 och de övriga naturvärdesklass 3.

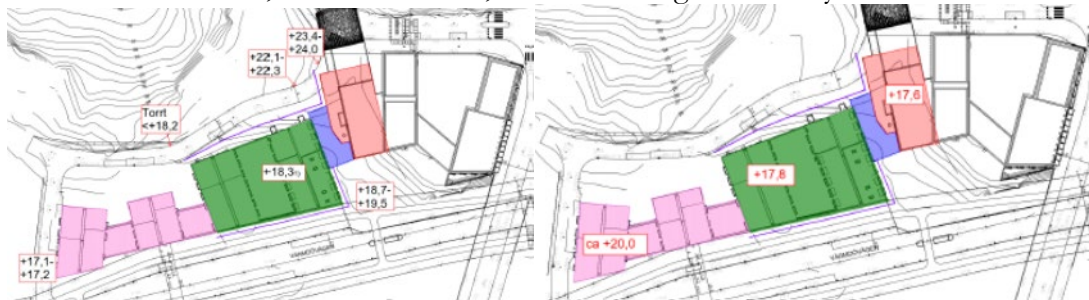
Figur 23. Bild till vänster visar befintliga grundvattennivåer, bild till höger visar ungefärliga nivåer för schaktbotten för byggnad.

Iterio AB har på uppdrag av ALM Equity tagit fram ett PM (2022-04-18) om behovet av grundvattensänkning i det västra bostadskvarteret. Mitt i den del av planområdet där det västra bostadskvarteret planeras har grundvattennivåer noterats på +18,3 vilket motsvarar 2,6 meter under markytan. Den del av bebyggelseförslaget som riskerar att påverka grundvattennivån är markerat med grön färg, se Figur 23. Här planeras schaktbotten till +17,8 vilket är cirka 0,5 meter under grundvattenytan.

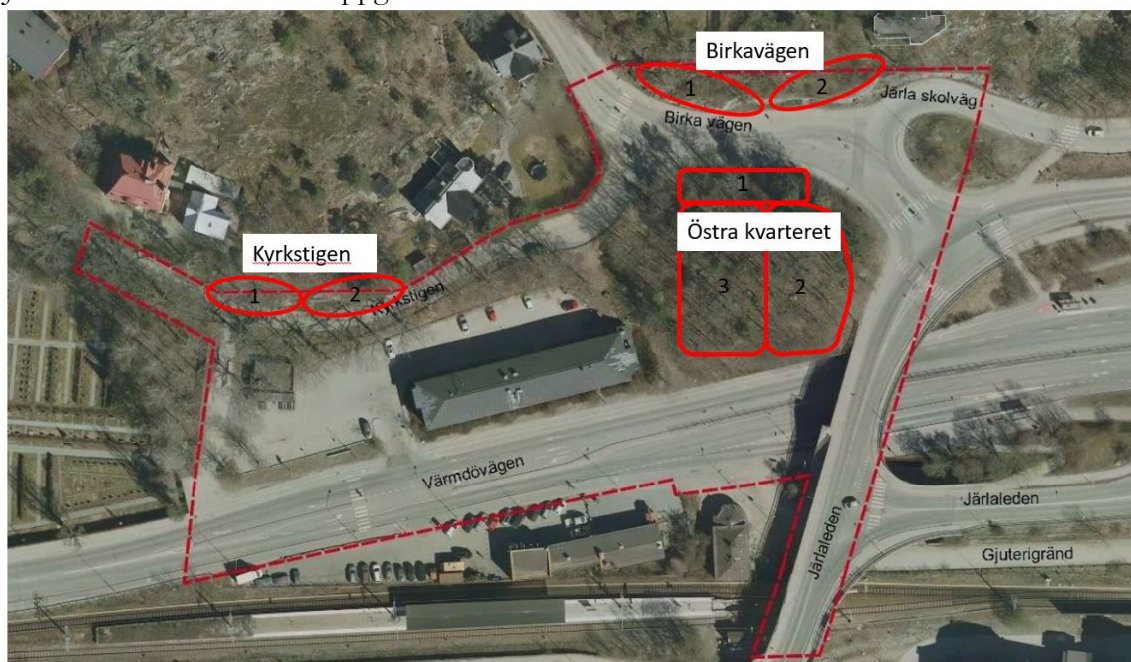
Figur 25. Kvarteren Birkavägen, Kyrkstigen och östra kvarteret har undersökts inom ramen för den berggrundsgeologiska undersökningen.

Atrax Energi & miljö har på uppdrag av Nacka kommun gjort en berggeologisk undersökning avseende sulfidmineraler inom detaljplaneområdet. Den berggrundsgeologiska undersökningen har fokuserats till Kyrkstigen, Birkavägen och del av den trädbevuxna kullen namngiven östra kvarteret. Berg i dagen finns främst i bergskärningar längs Birkavägen och Kyrkstigen, se Figur 25. På det östra kvarteret finns stora flyttblock och berg i dagen finns sparsamt inom området. Enligt uppgift från SGU (Sveriges Geologiska Undersökning) utgörs berggrunden av Vacka, en bandad sedimentär bergart, som genomgått metamorfos tillhörande den svekokarelska orogenin. Den totala mängd bergmaterial som preliminärt kan komma att sprängas i Järsla stationsområde norr uppgår till cirka 10 000 m³.

Av de sju bergstuffer som provtogs inom detaljplaneområdet har totalt tre samlingsprover analyserats för totalhalt av svavel och metaller. Lika stora andelar av de provtagna bergstufferna har uttagits och sedan sammanslagits till ett samlingsprov för respektive kvarter. I enlighet med Trafikverkets bedömningsgrunder avseende svavelinnehåll i berg (Trafikverket 2015) kan det konstateras att berg på Birkavägen och det östra kvarteret inom detaljplaneområdet för Järla stationsområde norr innehåller något förhöjda svavelhalter (500–1000 mg/kg) och att berg på Kyrkstigen innehåller höga svavelhalter (>5000 mg/kg).

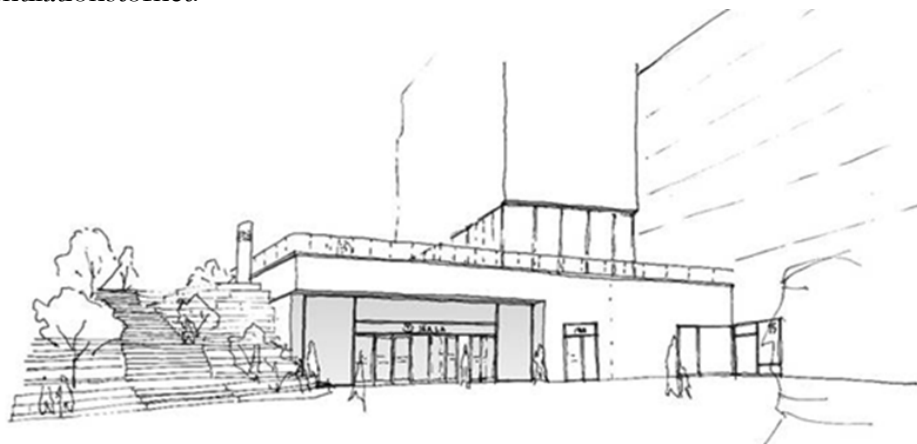
Figur 31. Illustration med ventilationstornets placering i övre torget.

I tunnelbanestationen finns ett kombinerat frånlufts- och brandgasschakt som mynnar i ett ventilationstorn ovan mark på det övre torget, se Figur 31. Buller kan komma från ventilationstornet.

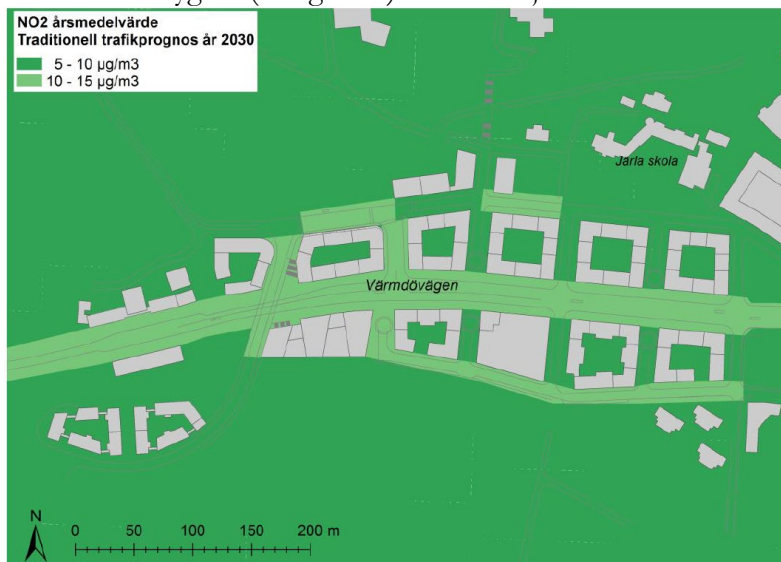
Figur 35. Beräknad årsmedelhalt av kvävedioxid, NO₂ (µg/m³) vid trafikprognos traditionell år 2030. Överskrider halten på kartan 40 µg/m³ överskrider miljö kvalitetsnormen. År halten på kartan högre än 20 µg/m³ klaras inte miljömålet.

Årsmedelhalt av NO₂ (µg/m³) (se figur 35) och timmedelhalt av NO₂ (µg/m³) under det 176:e värsta dygnet (se figur 36) klaras. Miljömålet för båda klaras.

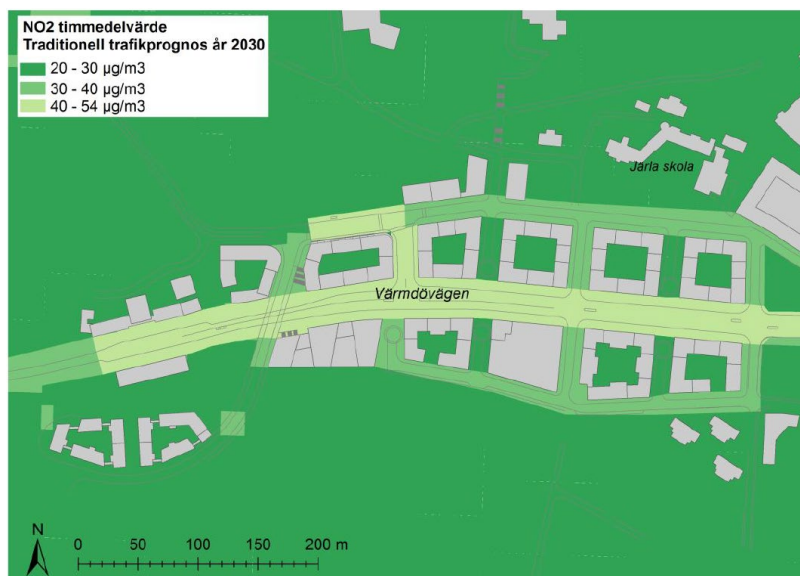
Figur 36. Beräknad timmedelhalt av kvävedioxid, NO_2 ($\mu\text{g}/\text{m}^3$) under det 176:e värsta dygnet vid trafikprognos traditionell år 2030. Överskrider halten på kartan $90 \mu\text{g}/\text{m}^3$ överskrider miljö kvalitetsnormen. Är halten på kartan högre än $60 \mu\text{g}/\text{m}^3$ klaras inte miljömålet.

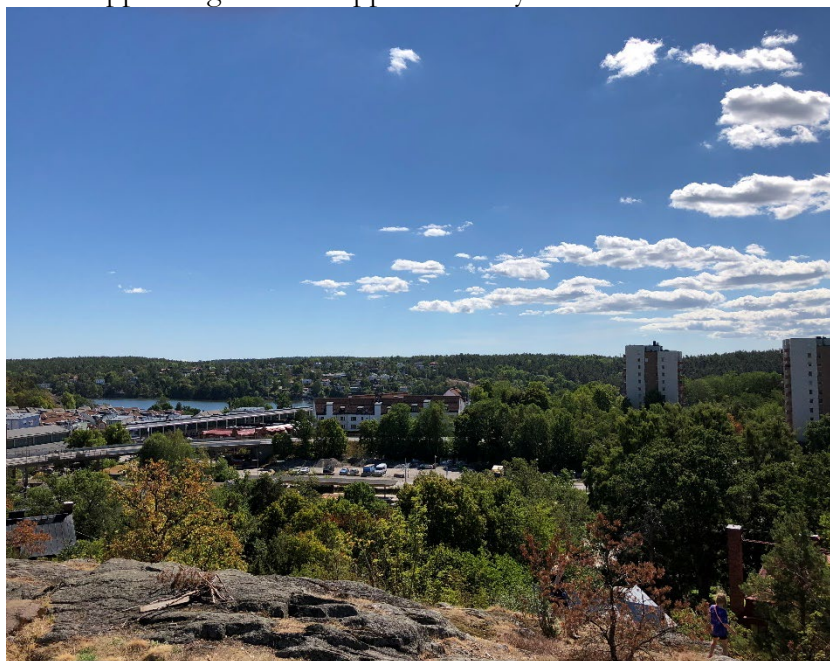
Figur 38. Utsikten från Birkaberget idag. Milsvid utsikt över Järlasjön och Nackareservatet. Omtyckt utflyktsmål inte minst för närboende i Birka och Finntorp. Utsikten över Järlasjön blir förändrad men fortfarande synlig.

För de närboende är Birkaparkens(bergets) södervända slänt omtyckt för spontan picknick och utsiktsplats över Järlasjön, se Figur 38. Bergets höjd är +51 meter över havet. Det västra kvarteret kommer ha taknockshöjder på +50,3 vilket är strax under maxhöjden på berget. Det östra kvarterets maxhöjd har angivits till + 79,2. Bägge dessa volymer kommer vara det högsta byggnadsvolymer i sitt närområde och vara både över trädtopphöjd och i höjd med berget bakom. Det västra kvarteret har gårdar och det övre torget ligger på omkring +26,2 vilket är väl under bergets höjd. Tack vare dessa släpp i bebyggelsen kommer utsikt ut över Järlasjön från berget i Birka fortfarande kunna upplevas genom de uppbrutna volymerna.

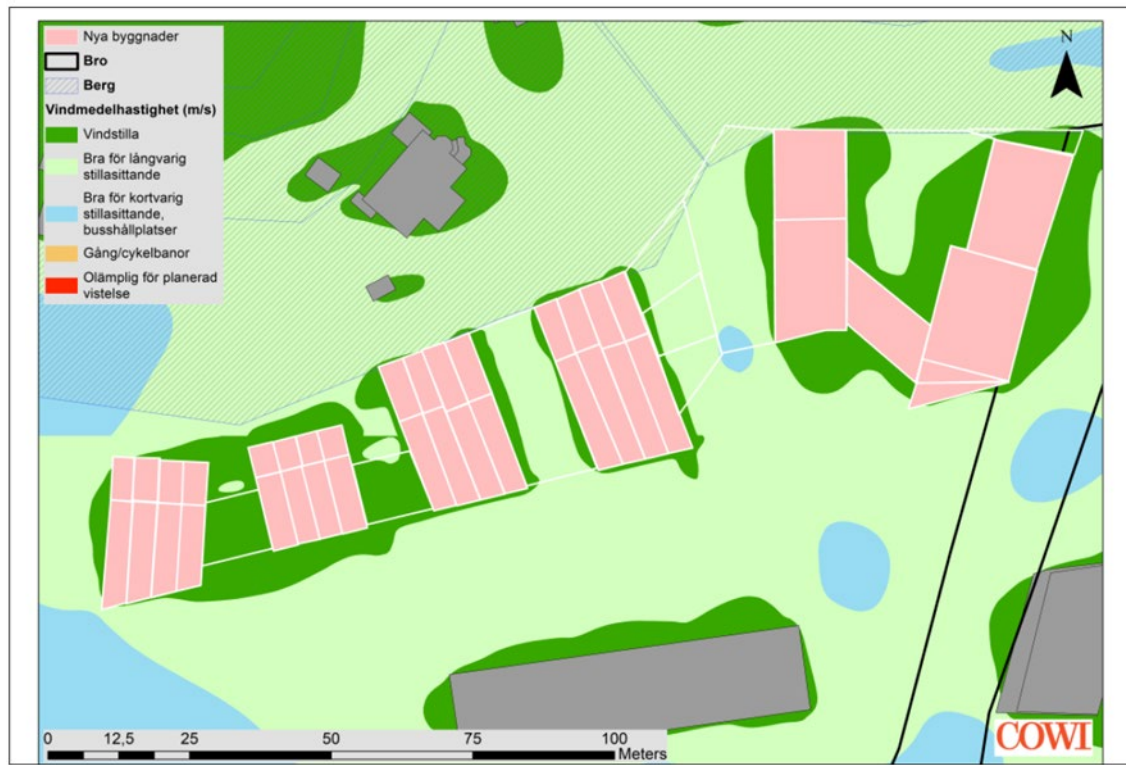
Figur 41. Vindkomfort för utombusmiljön. Beroende på vindkomforten kan tre olika kategorier av vistelsemiljöer urskiljas. I kartan ovan framgår vilka ytor som ur vindsynpunkt lämpar sig för vistelse: områden lämpliga för långvarigt stillasittande (grönt), områden lämpliga för kortvarigt stillasittande/ vistelse (blått). Analysen visar att Järsla norr kommer få bra förhållanden för vistelse. Endast en liten del av det övre torget lämpar sig endast för kortvarigt stillasittande. I östra hörnet av det nedre torget ser det ut att bli helt vindstilla.

Fördelningen av maximala vindhastigheter ger en bild över förhållandena under blåsiga dagar. Detta vindmönster kan skilja sig ganska mycket från resultaten baserade på årsmedelvindhastigheten. Orsaken är att de allra blåsiga tillfällena ofta omfattar några få vindriktningar varpå endast andra områden blir påverkade och därmed synliga i vindkarteringen, se Figur 41. En annan anledning till de annorlunda vindmönstren är bebyggelsens påverkan på vinden. Vinden kan förstärkas i trånga gaturum mellan byggnader då luften kanaliseras, eller i anslutning av höga byggnader som leder ner högre vindhastigheter från luftlagren högre upp till marken. Fördelningen av de maximala vindhastigheter indikerar att det finns en viss kanalisering av luften som rör

sig i nord-sydled, mellan östra och västra kvarteret där Trappan ligger.

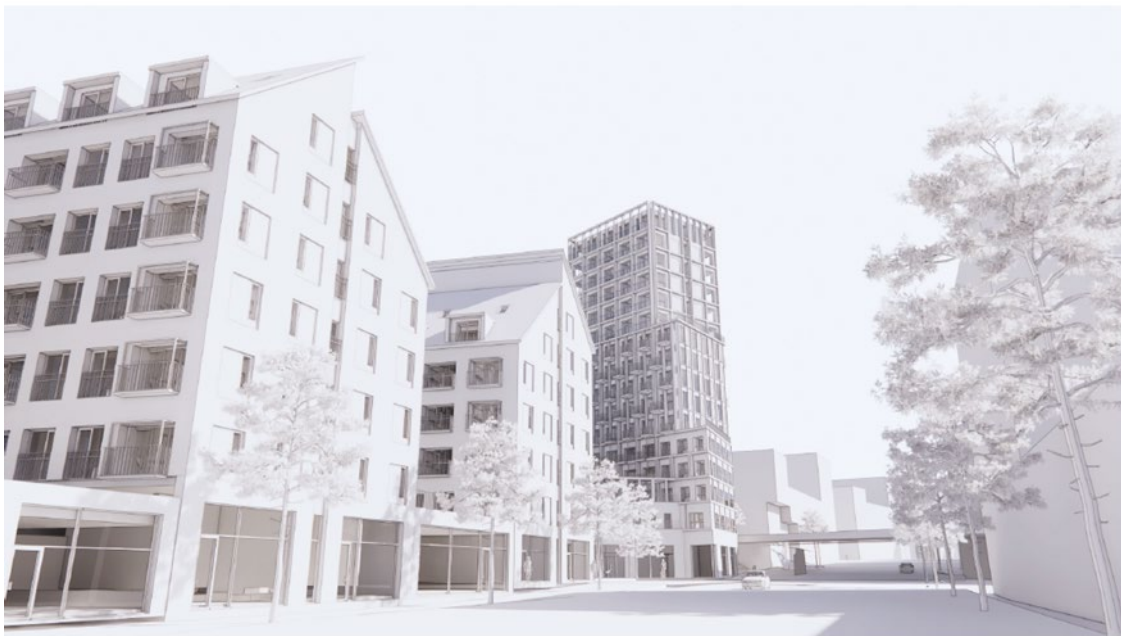
Figur 42. Solstudie från höst/vårdagjämning

Solstudien visar att den nya bebyggelsen skuggar Villa Britteberg och Lilla Britteberg framförallt på förmiddagen vår och höst, se Figur 41. De små gårdarna mot norr inom byggnadsförslaget är skuggade stora delar av dagen och året. Mot Värmdövägen är möjligheterna till sol goda, se Figur 42. De två gårdarna och torget har sol på förmiddagen och mitt på dagen under större delen av året. Under eftermiddagarna är de skuggade. Det nedre torget har dock sol på någon del av torget hela dagen. Gågatan Kyrkstigen kommer inte vara så inbjudande till vistelse då den kommer ligga i skugga stor del av dygnet.

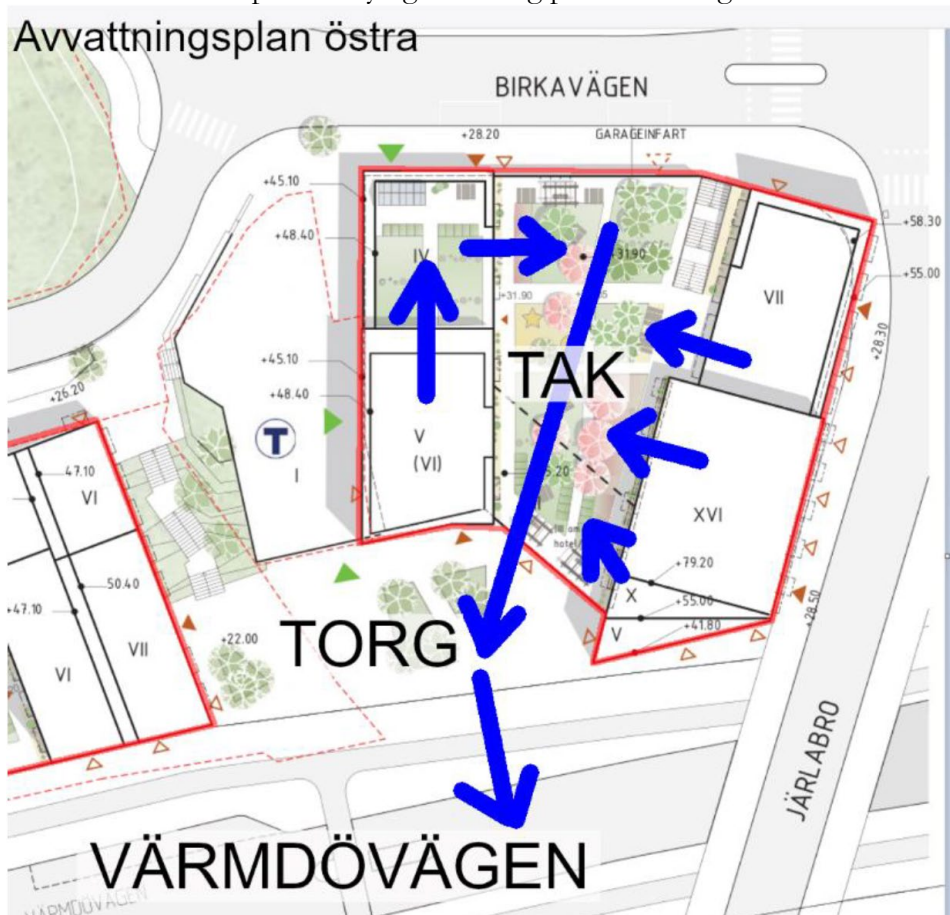
Figur 47. Avvattningsplan för östra kvarteret vid extrema skyfall. Blå pilar indikerar flödesriktning för bräddande dagvatten.

En översiktlig avvattningsplan ges i Figur 47. Blå pilar indikerar flödesriktning för bräddande dagvatten. Avrinnande dagvatten från taktor ska i första hand bräddas ned till den överbyggda gården. Därifrån är det lämpligast att bräddning sker till torget och sedan vidare till recipient via ytlig avrinning på Värmdövägen.
