**Nacka kommun
Karaktärisering av
Karbosjöns ekosystem
samt bedömning av
effekter av nivåreglering**

WRS Uppsala AB

2009-11-10

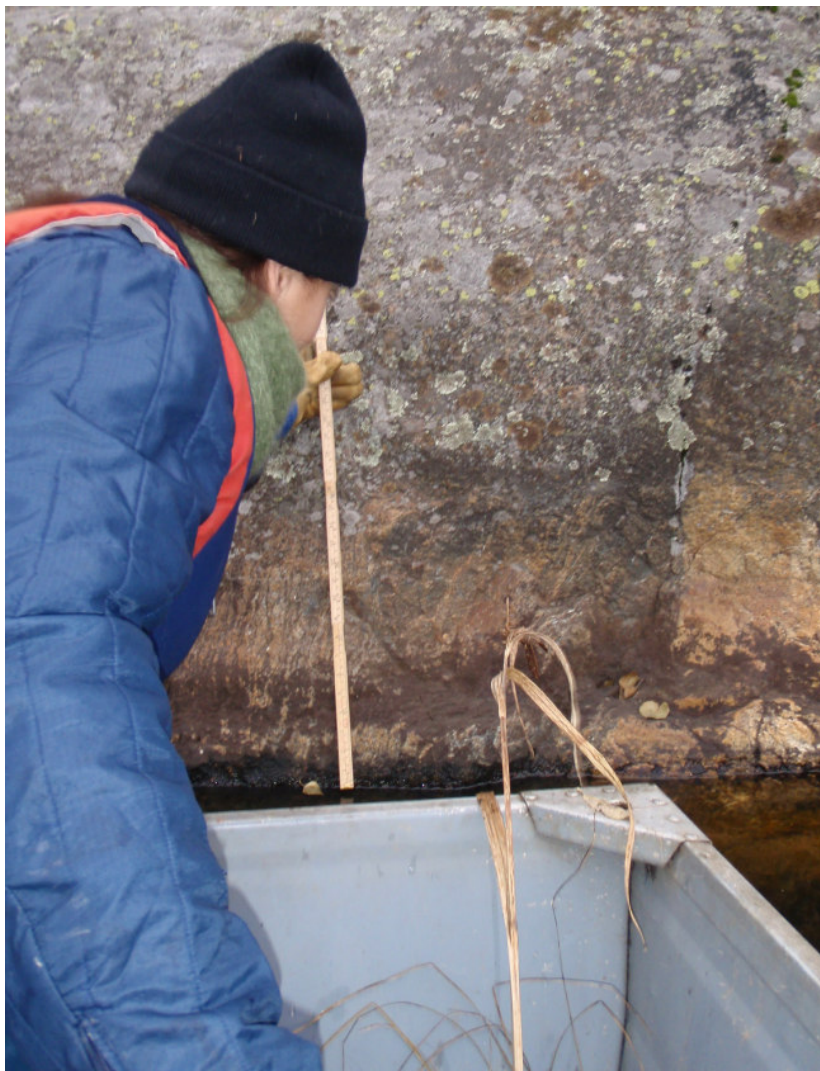
Vid inventerigstillfället bedömdes vattennivån ligga på sin miniminivå. Vatten rann sparsamt i botten på utloppstrumman. Vid en berghäll utmed vägen bedömdes amplituden till ca 4 dm (se foto nedan).

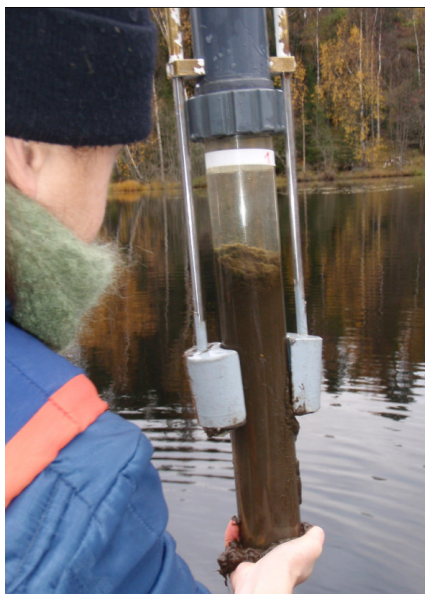
En enkel okulär undersökning av sedimentet gjordes under fältbesöket den 28/10. Sedimentproppar togs med hjälp av Willnerhämtare. Karbosjön har en mjuk botten av ett tjockt poröst sedimentlager. Sedimentets mäktighet är minst 0,5 m. Sedimentet har en brun homogen färg och består av finfördelat organiskt material som lätt virvlas upp. Ingen specifik

lukt identifierades och inga levande organismer observerades i sedimentytan. Sedimentproppens djupare skikt, ca 30-40 cm ner, hade en mer geléartad konsistens.

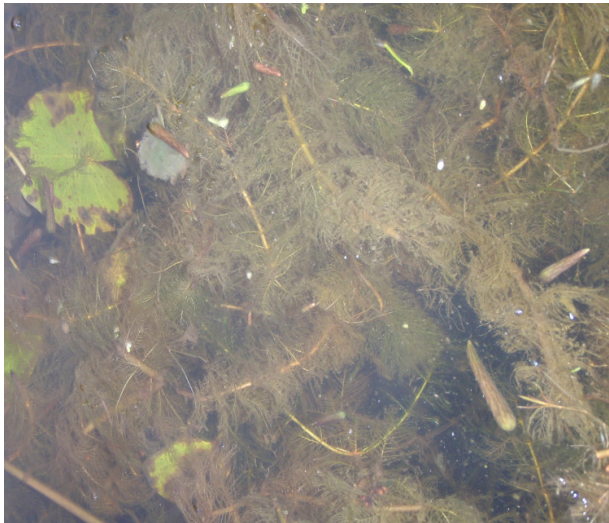
Kransslinga och
övervintringsknoppar, turioner

Tidigare röjningsarbeten tycks ha gynnat etablering och utbredning av kransslinga. Kransslingan omnämns inte i 1987-års inventering utan kanske har etablerat sig i Karbosjön på senare tid. Nu är den rikligt förekommande med täta undervattensbestånd med positiva effekter så som näringsupptag från vatten och mjukbotten, syresättning av vattnet och habitat för vattenlevande organismer. Kransslinga är relativt sällsynt men förekommer i nästan hela landet där den växer på mjuka botten i näringsrika sjöar, diken och dammar gärna i kulturpåverkade miljöer. Kransslingans vegetativa spridning är effektiv. Dyblad observerades i rikligt bestånd men endast inom ett begränsat område av Karbosjön nämligen i det sydöstra hörnet.

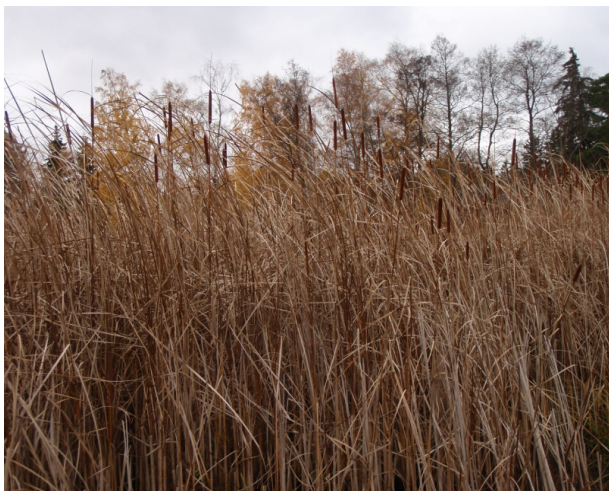
Smalkaveldun i Karbosjöns norra
del

Inslaget av vass är idag litet i Karbosjön, några mindre bestånd finns. Bestånd av smalkaveldun finns i sjöns norra del och enligt vegetationskartering 1987 var utbredningen än större då.

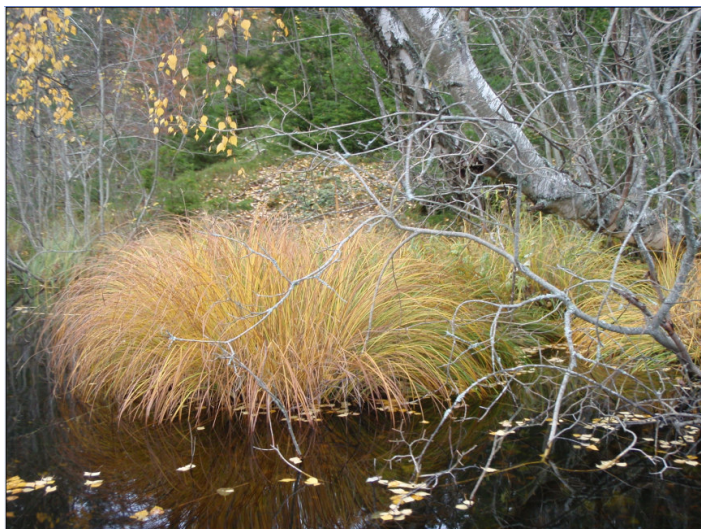
Starrtuvor södra stranden.

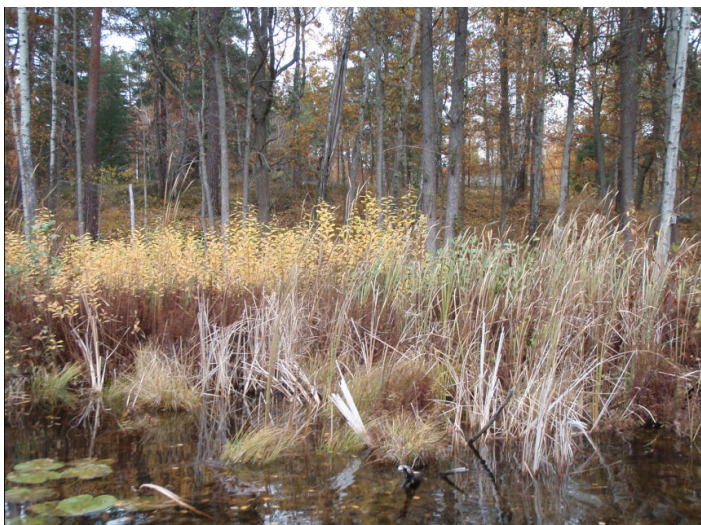
Strandvegetation mot västra stranden.

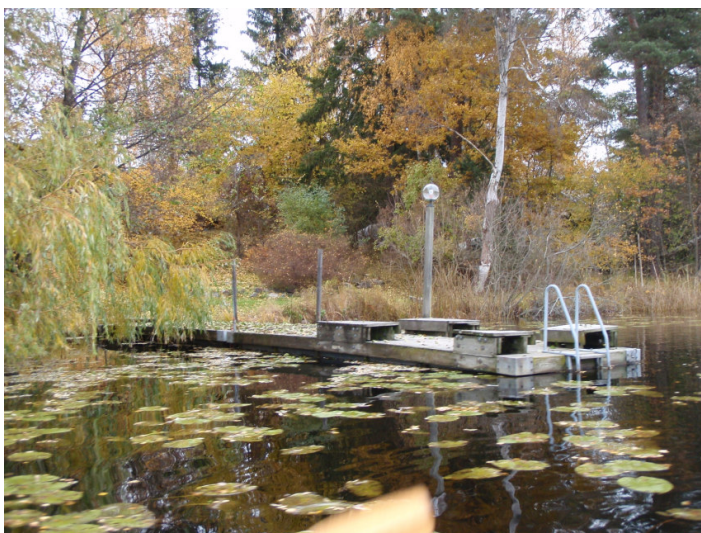
Strand i sydväst.

De flesta strandpartierna är ganska branta. Flacka strandpartier finns på några ställen, dels i sydost vid inloppet samt i sjöns västligaste del, se karta, bilaga 2. Dessa partier kommer att påverkas vid en sänkning, sannolikt genom tilltagande igenväxning och förbuskning.
