KARAKTÄRSBESKRIVNING AV BEBYGGELSE, KULTURMILJÖ OCH LANDSKAPSBILD

Bilaga till områdesplan för Björknäs och Eknäs 2050

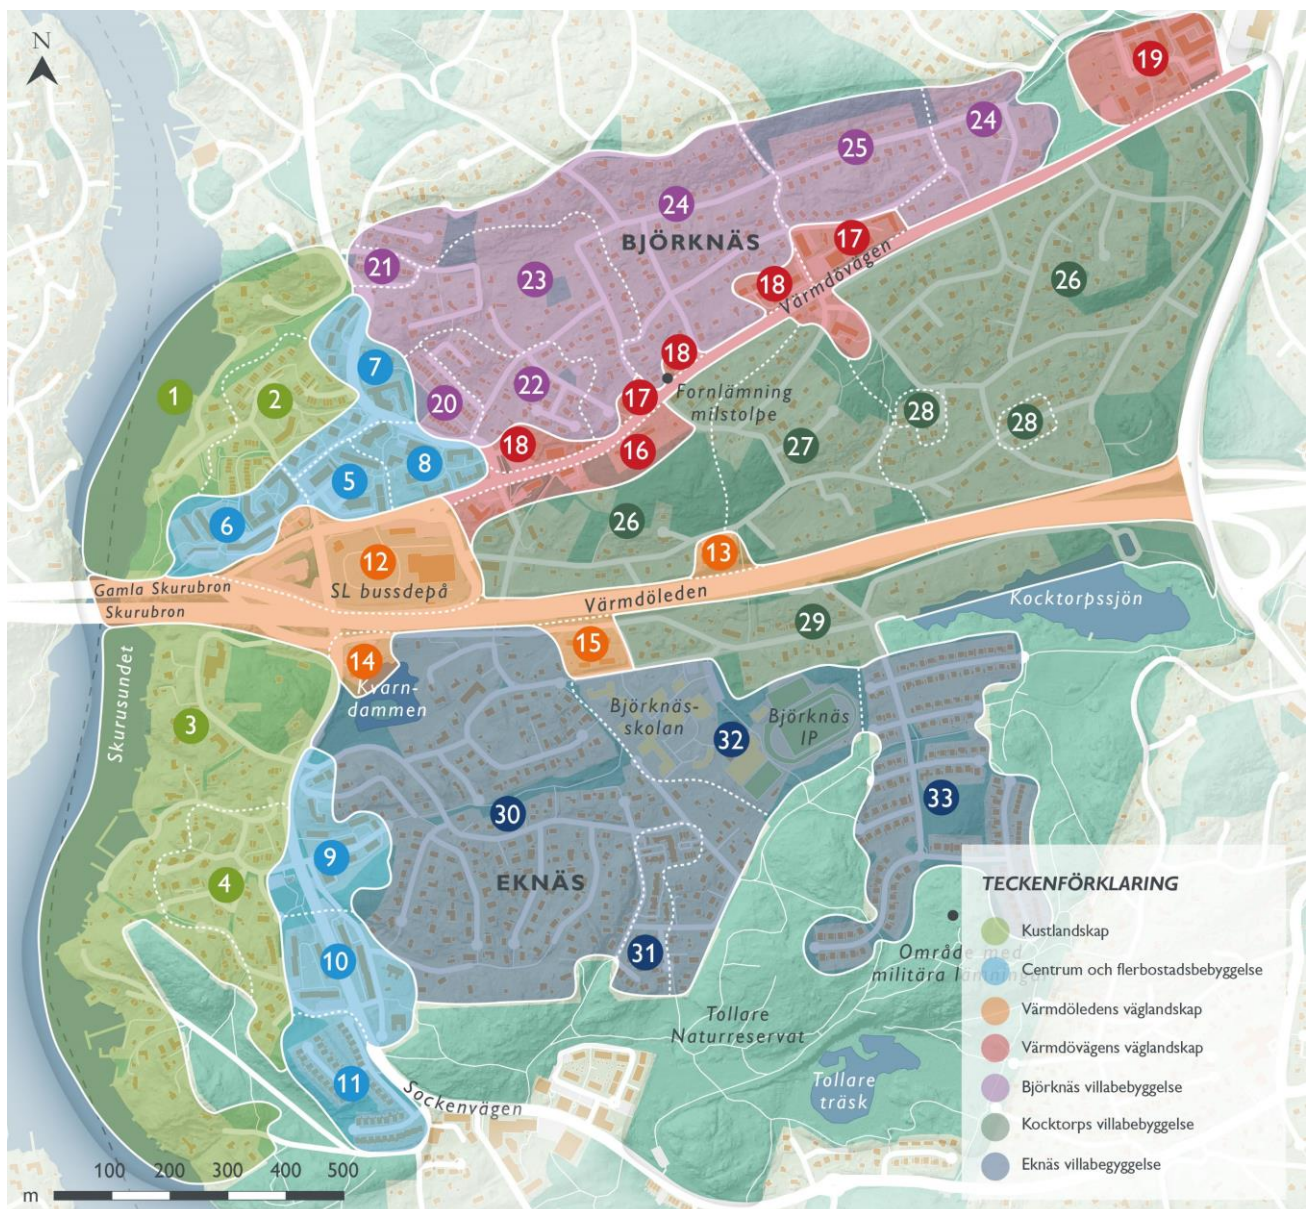
Figur 1. Landskapets och bebyggelsens karaktärer i Björknäs och Eknäs. Numreringen återfinns i nedanstående avsnitt.

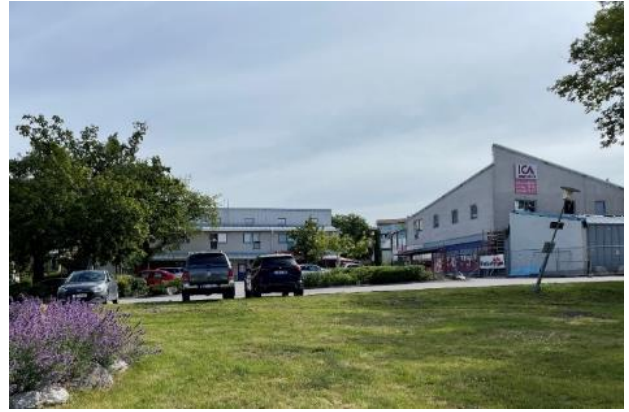
Figur 4. 1980-talets centrumbebyggelse i Björknäs centrum

Björknäs centrumbebyggelse som är orienterad kring torget präglas av två generationer affärs- och bostadshus. Mest framträdande är det sena 1980-talets centrumhus med sitt tidstypiskt postmodernistiska formspråk, medan 1930-40-talens byggnader är mer lågmälda och ramar in torget. Skalan är låg med byggnadshöjder mellan två och tre våningar.

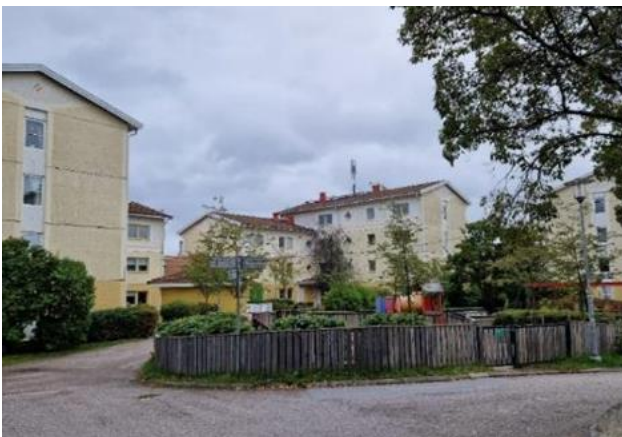
Figur 6. Gårdsmiljö på Ängsbacken.

Byggnadshöjden varierar mellan två och fyra våningar med suterrängvåningar. Formspråket, både fasadernas synliga betongelement, pastellkulörerna och byggnadsdetaljerna, är mycket tidstypiskt. Innergårdarna är gemensamma och inom området finns en lekplats i anslutning till en förskola. Gårdarna är nästan bilfria och området mycket lättillgängligt för oskyddade trafikanter genom gång- och cykelvägar.

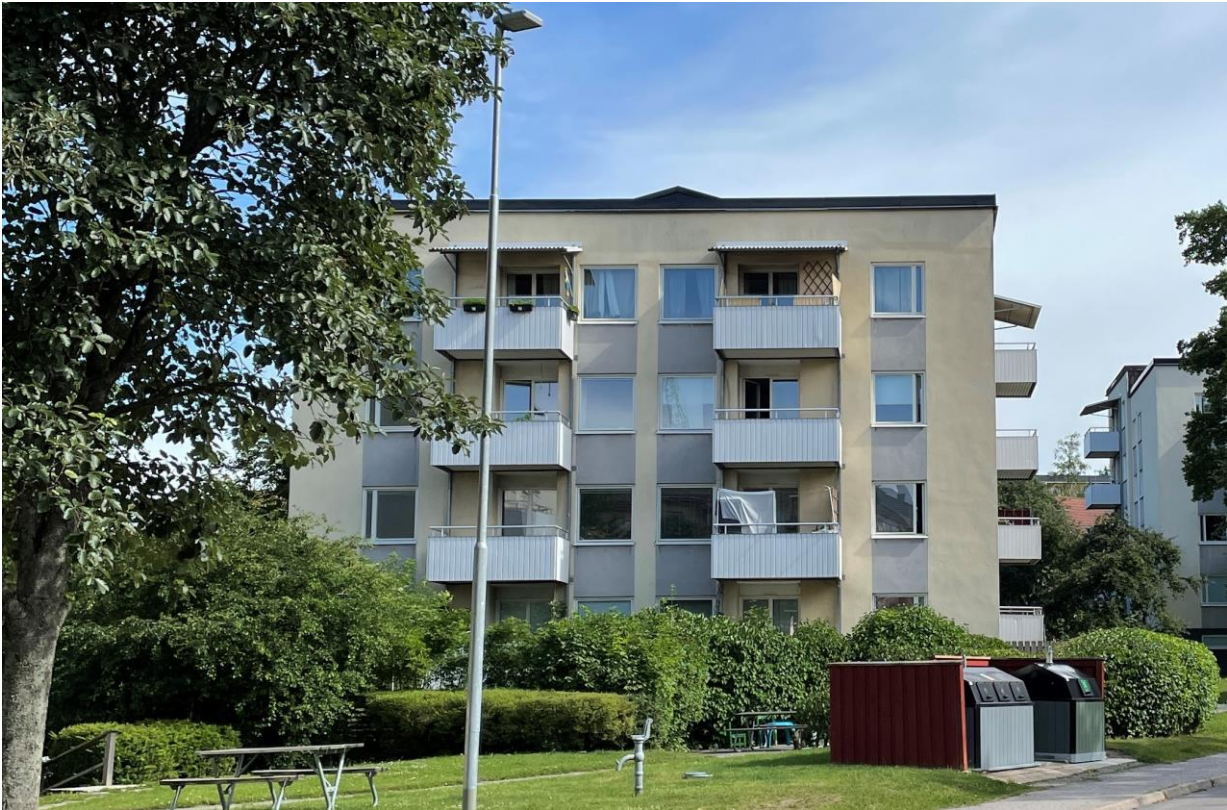
Figur 7. Flerbostadshus från det sena 1950-talet norr om Björknäs centrum.

Flerbostadshusen norr om centrum visar 1950-60-talens utbyggnadsepok i Björknäs. Här finns både punkthus i fyra till fem våningar och trevånings lamellhus. Byggnaderna är fint anpassade till topografin och ramas in av stora träd vilket tillsammans med de låga byggnadshöjderna gör att bebyggelsen upplevs som småskalig. Framför allt punkthusen präglas av en medveten gestaltning med förskjutningar i huskroppar, ljusa putsfasader i två kulörer där den mörkare markerar fönstren, flacka tak och bevarade ursprungliga byggnadsdetaljer.

Husen är ett fint exempel på det sena 50-talets modernism och upplevs inte som höga, trots att de är synliga från Skurusundet och når delvis över trädtopparna.

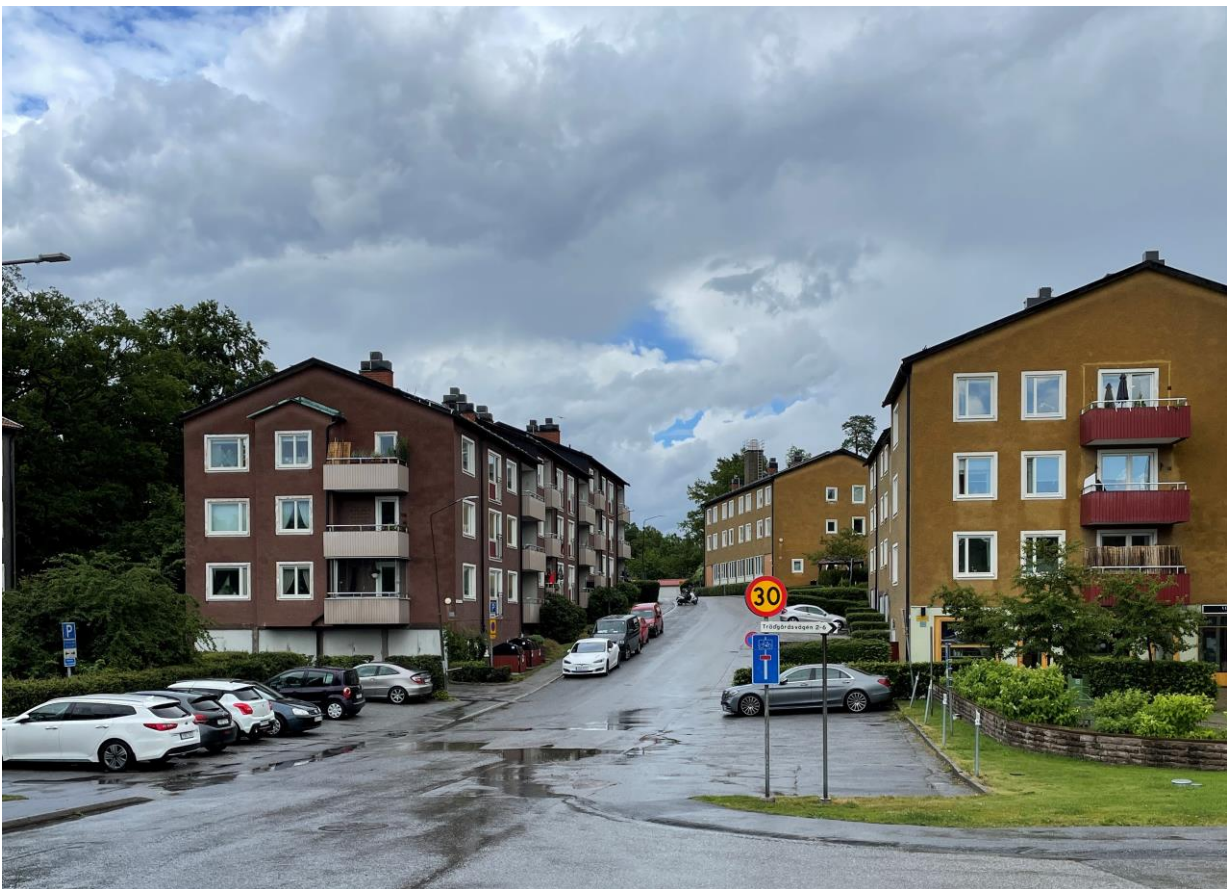
Figur 8. 1950-talsbebyggelse längs Trädgårdsvägen i Eknäs.

Centrumbebyggelsen i Eknäs ligger vid Trädgårdsvägen med en karaktäristisk rönnbärsallé i sluttningen upp från Sockenvägen där husen på ett tidstypiskt sätt har anpassats efter de topografiska förutsättningarna. Bebyggelsen som uppfördes i etapper 1954-58 består av sex lamellhus i tre våningar och ett fyrvånings punkthus. I suterrängvåningarna finns garage eller lokaler.

Skalan samspelar väl med både topografin och med omkringliggande träd. Formspråket är tidstypiskt med spritputsfasader i mustiga jordfärger, kombinerat med vita slätputsade fönsteromfattningar och balkongfronter i avvikande kulörer samt genomtänkta byggnadsdetaljer. Punkthuset som markerar hörnet vid Sockenvägen och Trädgårdsvägen skiljer sig med sina grå, fältindelade putsfasader och det flacka tälttaket med skifferklädda sarger.

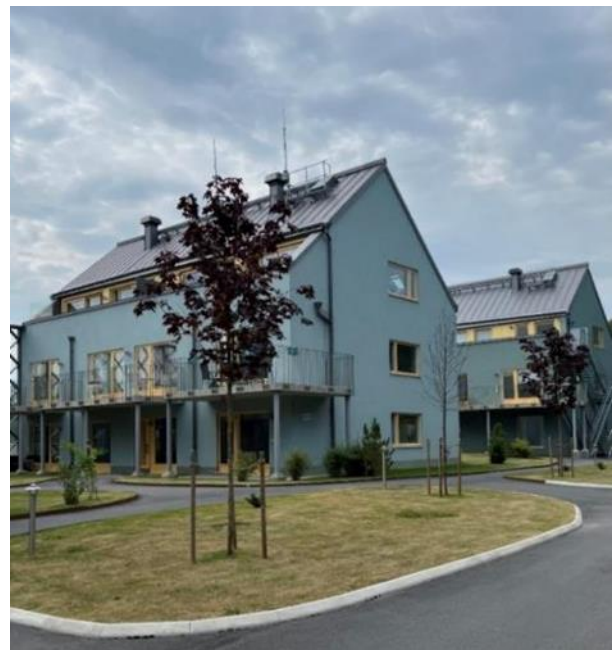
Figur 10. Flerbostadshus från 2020, Kocktorpsvägen.

Vid Kocktorpsvägen finns en mindre grupp med flerbostadshus som representerar den senaste utbyggnadsepoken i Björknäs. Husen som uppfördes 2019-2020 står på en höjd norr om Värmdöleden och utmärks genom sin placering på rad med de branta gavlarna vända mot vägen och av sina blågröna putsfasader och gula fönster. Mot motorvägen finns både bullerplank i vägslänten och höga bullerskärmar med spaljéliknande utseende mellan husen. Landskapet omkring husen är mycket ordnat med anlagda gräsmattor på platsen för en äldre villaträdgård.

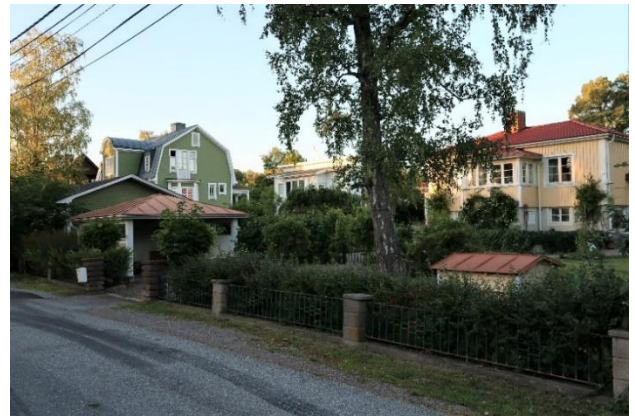
Figur 16. Äldre villabebyggelse vid Lövdalsvägen.

Bebyggelsen utgörs av mindre villor med egnahemskaraktär från 1910-30-talen. Vanligast är hus i 1 ½ våning under brutet sadeltak, fasader klädda med träpanel i tidstypiska kulörer samt sparsam snickarglädje och enklare verandor. Det förekommer även envånings- och tvåvåningsvillor och reveterade fasader.

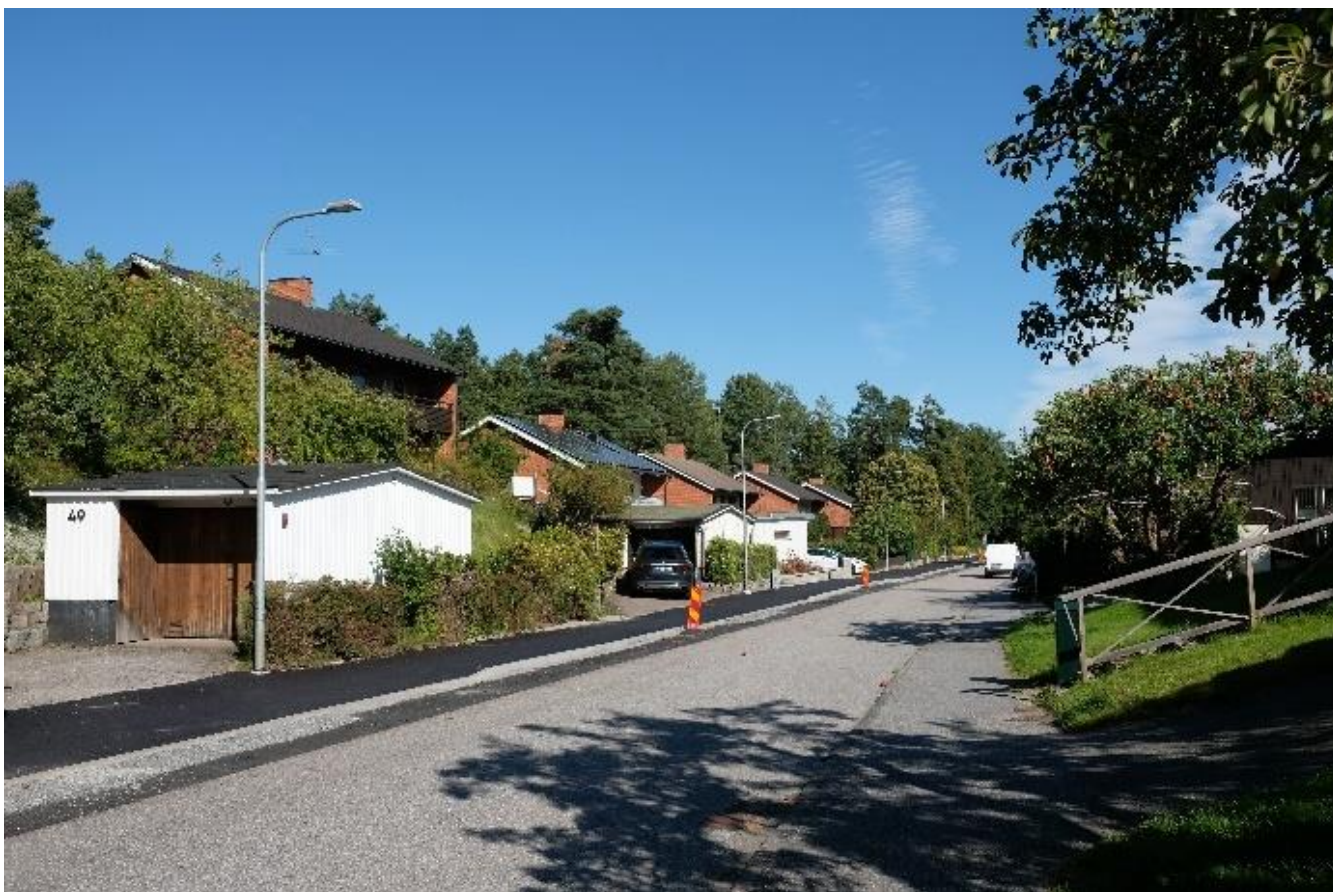
Figur 18. Lövdalsvägens dalgång med 1960-talets suterrängvillor. Dalgången, hällmarksvegetationen i bakkant av tomterna och trädgårdarna skapar ett grönt rum.

Tvåvåningsvillorna är enhetligt utformade med balkonger längs hela övervåningen mot gatan, medan bland 1-våningsvillorna finns både mer traditionella villaformer och utpräglad modernistiska, vinkelbyggda villor med mötande pulpettak. Samtliga villor står indragna från vägen med förgårdsmark. Tomterna är relativt stora och exploateringsgraden är låg.

Bebyggelsen har bevarat sina ursprungliga karaktärsdrag mycket väl. Tillsammans med trädgårdarna och den grönskande omgivningen skapas ett område med en helt egen och lätt avläsbar, bitvis parklik karaktär.

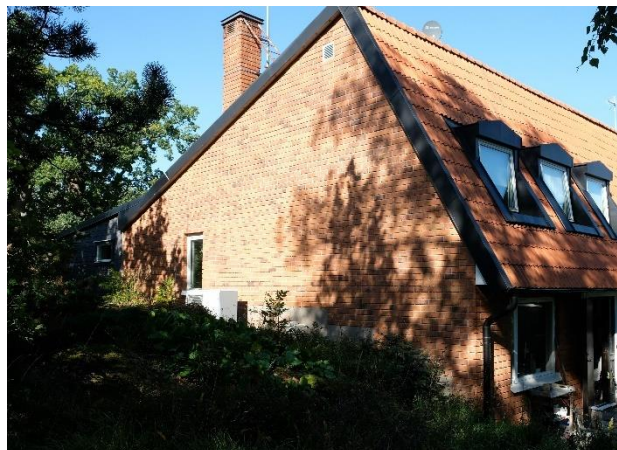
Figur 20. Radhusen med sina karaktäristiska tak och tegelgavlar.

arkitekt Ingvar Persson. Bebyggelsen är orienterad mot gatan med förgårdsmark och små partier med berg i dagen har sparats. Radhusen samspelar väl med 1960-talets kedjehus med sitt röda fasadtegel på andra sidan gatan.

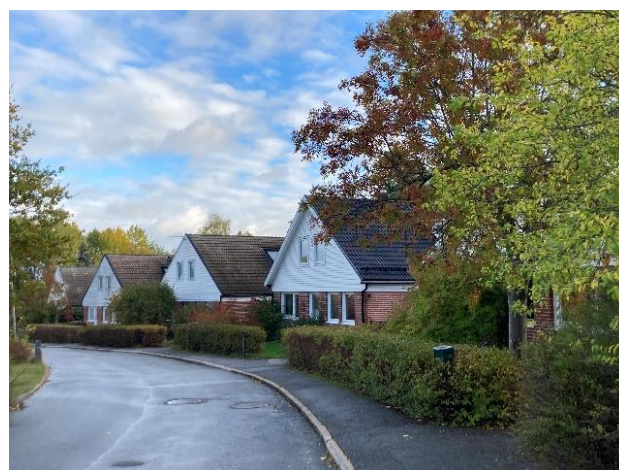
Figur 27. Hjortängens karaktäristiska bebyggelsestruktur.

De första husen färdigställdes vid årsskiftet 1969-1970. Enligt samtida uppgifter kunde husen vara inflyttningsklara redan två veckor efter leverans. Genom en planändring 1976 möjliggjordes att de ursprungliga enplanshusen kunde byggas på med en vindsvåning under ett brant sadeltak. Detta har lett till att hushöjderna varierar mellan olika gator. Fasaderna på både grändhusen och radhusen är klädda med rött fasadtegel. Gavlar och takfot är på grändhusen, oavsett takform, klädda med liggande, vitmålad fjällpanel, medan radhusen har fjällpanel i mörkbrun kulör.

Bebyggelsestrukturen med små tomter och husens regelbundna placering visar också mycket väl det högt mekaniserade byggandet. Samtliga hus har
